ONDERZOEKRAAD  
VOOR VEILIGHEID

# Explosies MSPO2 Shell Moerdijk

3 juni 2014

*Den Haag, juli 2015*

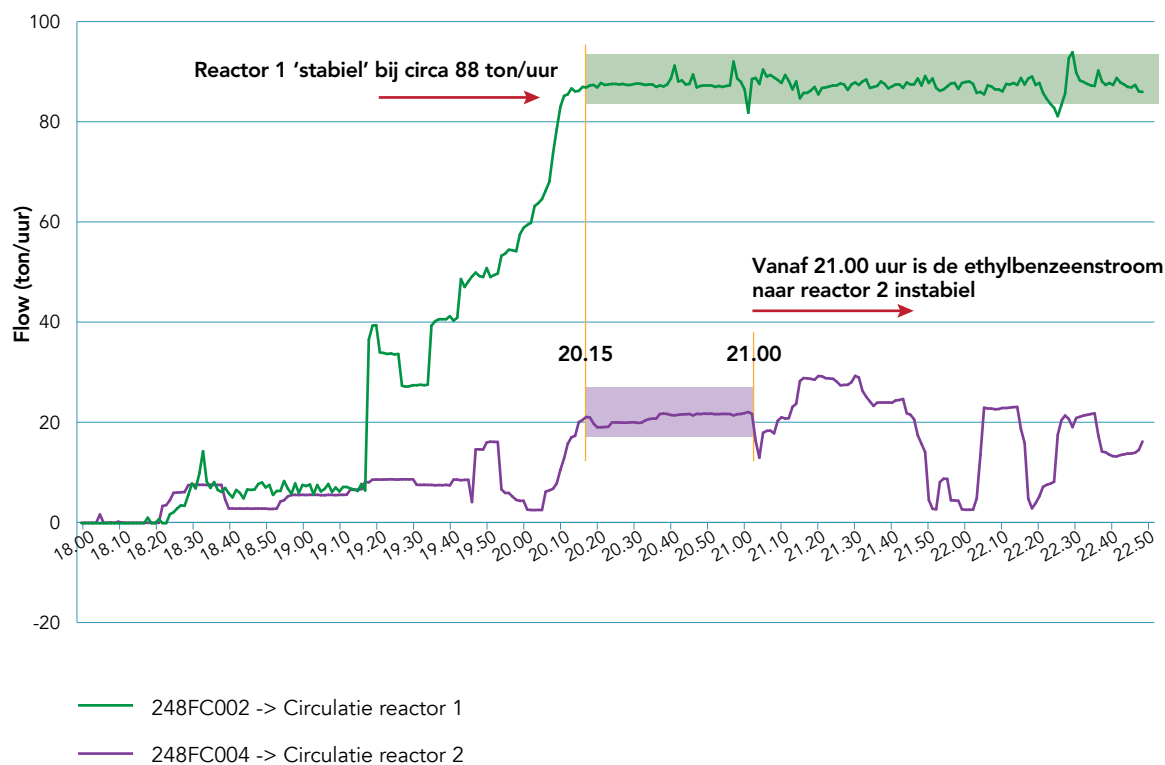
Figuur 2.10: Circulatiestromen ethylbenzeen in de twee reactoren.

's Avonds op 3 juni 2014 omstreeks 20.15 uur begon de paneloperator met het circuleren van ethylbenzeen door de unit. Toen de ethylbenzeenstroom door de unit circa drie kwartier stabiel was (zie de paarse markering in figuur 2.10), besloot de paneloperator om om 20.56 uur te starten met het opwarmen van de unit. Vanaf dat moment ontstond er een wisselend niveau van ethylbenzeen in de scheidingsvaten<sup>22</sup> en van de ethylbenzeenstroom richting de tweede reactor (zie de paarse lijn in figuur 2.10, vanaf 21.00 uur).<sup>23</sup>

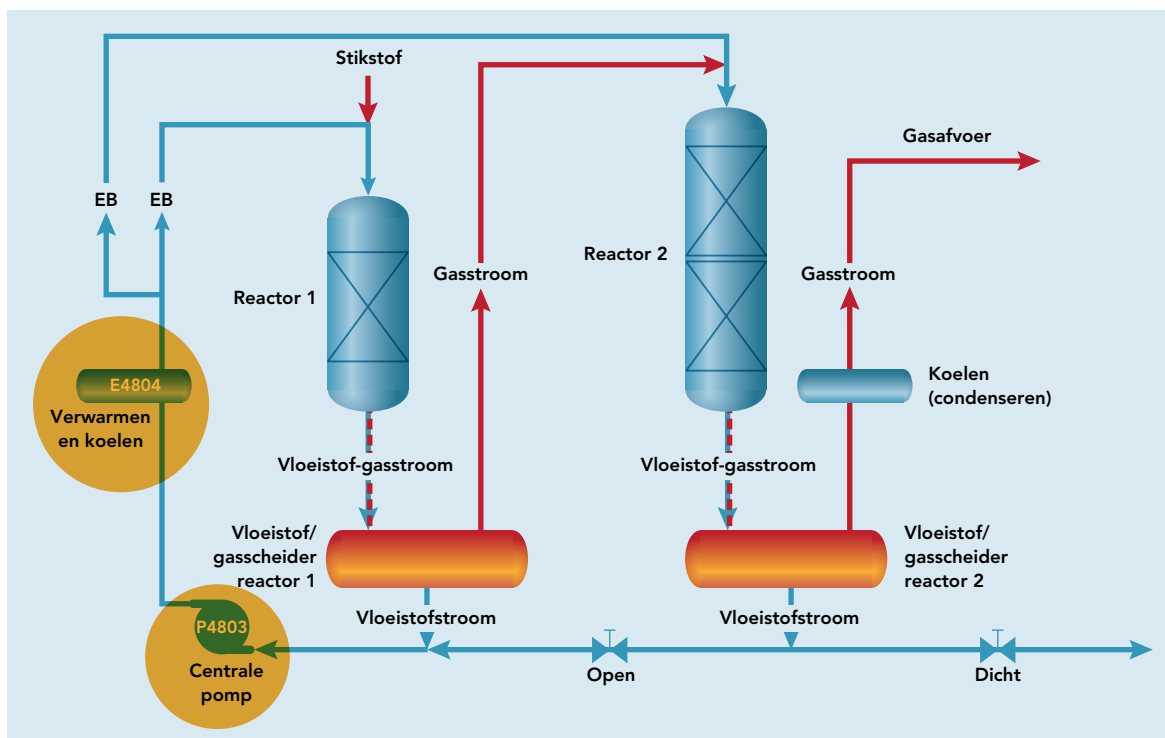
Figuur 2.11: Unit 4800 tijdens de opwarmfase.

Het was noodzakelijk dat de unit niet te snel opwarmde, onder andere om schade aan de katalysatorpellets te voorkomen.<sup>24</sup> De paneloperator had met de productieteamleider een opwarmsnelheid van 50°C per uur afgesproken. De opwarmsnelheid werd niet automatisch gestuurd en gecontroleerd door het systeem. Om de gewenste opwarmsnelheid te bereiken moest de paneloperator de temperatuur van de ethylbenzeen steeds handmatig bij stellen. Deze regeling was complex.<sup>25</sup>

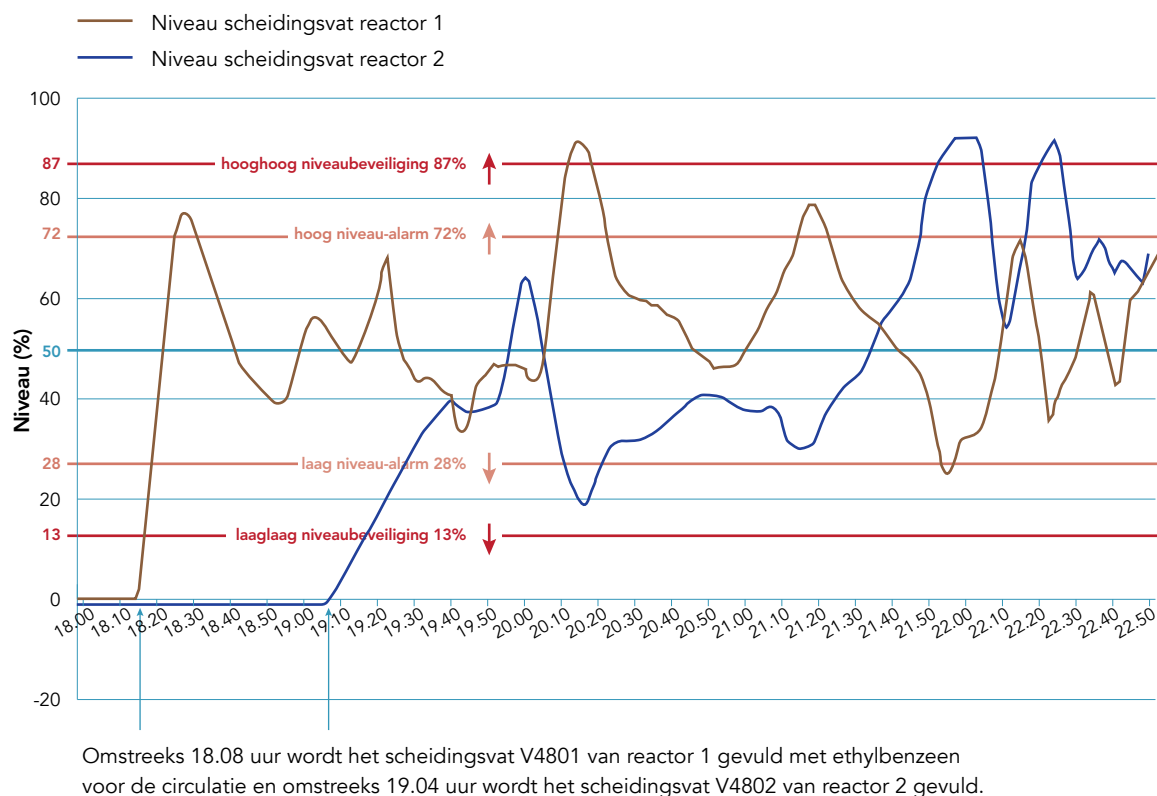
Figuur 2.13: Vloeistofniveaus in de scheidingsvaten.

Gedurende de hele dienst van de paneloperator gingen met regelmaat alarmen af, waaronder het alarm voor het vloeistofniveau in het scheidingsvat.<sup>26</sup> De niveauregeling van de scheidingsvaten stond op handbediening. De paneloperator wist dat het vloeistofniveau slecht regelbaar was. Het wisselende vloeistofniveau in de scheidingsvaten is in figuur 2.13 duidelijk zichtbaar. Ook is in figuur 2.13 te zien dat het vloeistofniveau met enige regelmaat boven de ingestelde grens terechtkomt en daarmee in het 'abnormale' procesgebied. In dit geval is dat het gebied boven de oranje lijn.

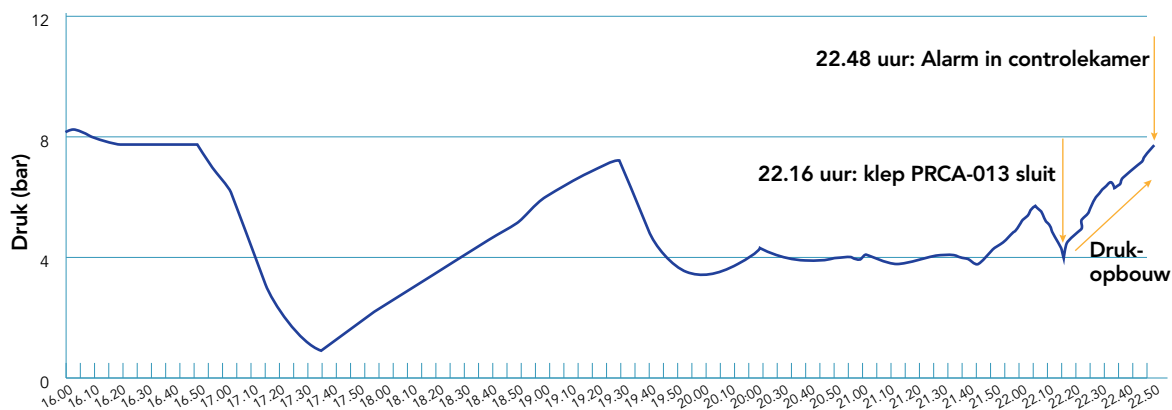
Figuur 2.14: Druk in afgassysteem naar de fakkel.

Niet veel later, om 22.48:03 (23 seconden voor de explosie), kwam het eerste alarmsignaal dat de operator attendeerde op een druk van 12 bar. De druk in het afgassysteem was daarmee te hoog. Rond die tijd waren er ook alarmen waarneembaar die aangaven dat de temperatuur in de reactoren over de ingestelde alarmgrenzen heen ging. De temperatuur en druk konden zo hard oplopen, omdat er in de reactoren chemische reacties waren ontstaan tussen de ethylbenzeen en de katalysator. Vervolgens liep de druk in de unit in korte tijd extreem snel op.<sup>29</sup> Deze druk kon niet meer worden afgevoerd via de op de scheidingsvaten aanwezige drukontlastingskleppen (zie figuur 2.14). De andere afvoermogelijkheid (het afgassysteem) was onbedoeld en onopgemerkt nog steeds afgesloten.

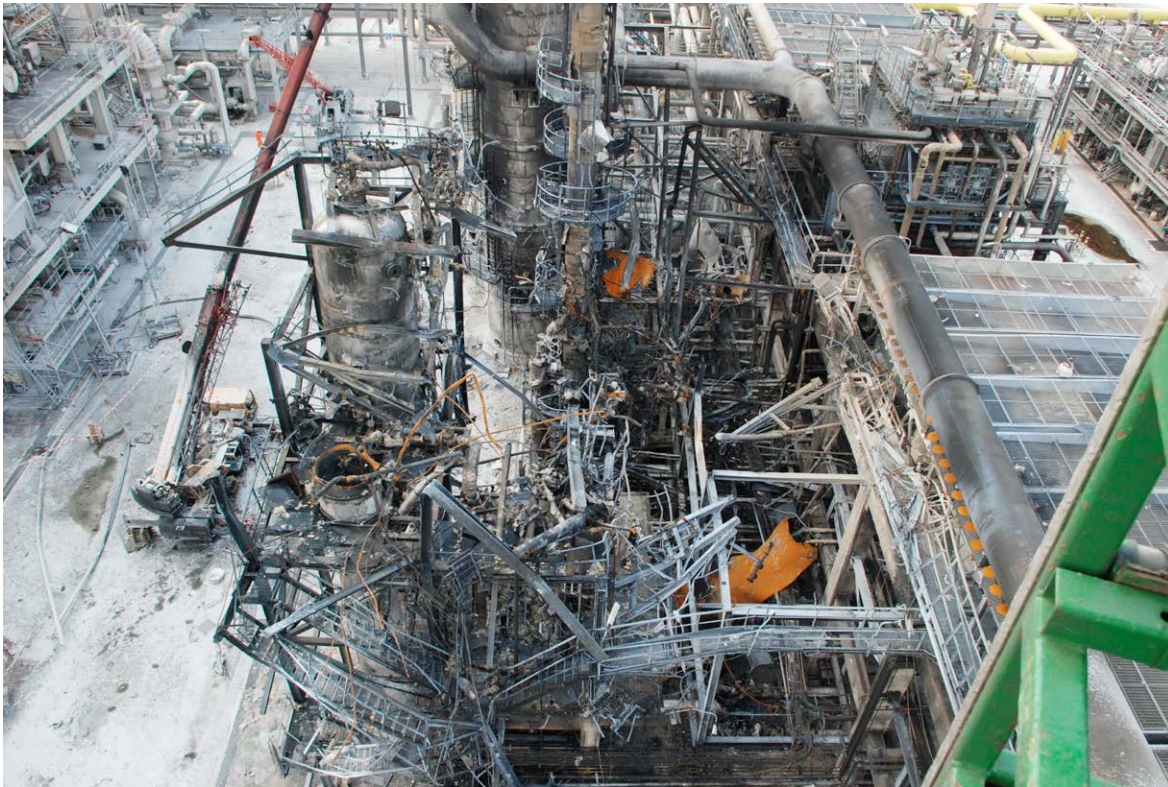
*Figuur 2.15: De unit 4800 na de explosie. (Bron: Politie - LTFO)*

- De katalysatorpellets in de reactoren bleven op verschillende plekken droog; normaliter worden deze tijdens de opwarming nat gemaakt door het ethylbenzeen.
- In deze droge zones ontstond tijdens het opwarmen een chemische reactie.
- Hierdoor warmden deze droge plekken versneld op; er ontstonden 'hotspots'.
- In deze hotspots versnelden de chemische reacties en ontstonden ook andere reacties. Hierbij werd gas gevormd. Deze gasvorming leidde tot drukverhoging.
- Het afgassysteem was afgesloten, waardoor het gas niet werd afgevoerd. De druk liep steeds meer op. Uiteindelijk ging dit zo snel dat de aanwezige drukontlasting niet meer toereikend was om deze druk af te voeren.
- De hoge druk leidde tot het bezwijken van de reactor en het scheidingsvat.

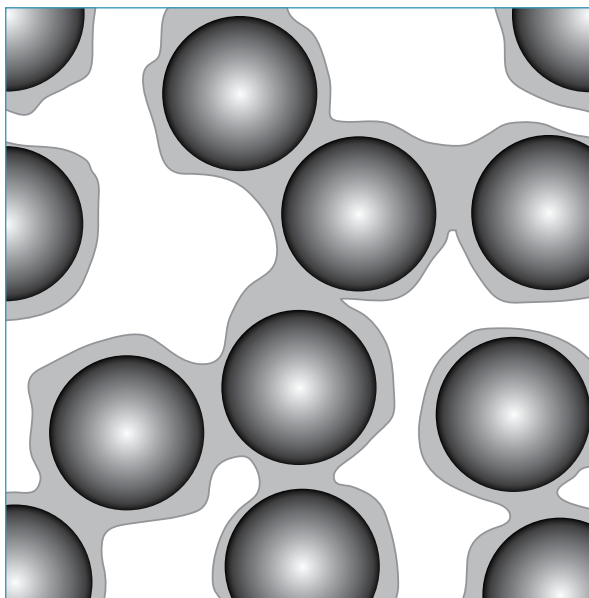
Figuur 2.17: Vloeistoffilm rond katalysatorpellet.<sup>31</sup>

De katalysatorpellets werden voorafgaand aan het voorval onvoldoende benat. Voor een goede benatting van de katalysatorpellets was het nodig voldoende ethylbenzeen en stikstof in de juiste verhouding door een verdeelplaat in de reactoren te voeren. In de ontwerpfase was berekend dat hiervoor een stikstofstroom van 475 kilogram per uur nodig was. Op 3 juni was de stikstofstroom met 240 kilogram per uur lager dan die berekening. Na het incident heeft Shell Moerdijk berekend dat voor een goede werking van de verdeelplaat een beduidend hogere stikstofstroom noodzakelijk is, namelijk een stikstofstroom van ongeveer 1700 kilogram per uur.<sup>30</sup>

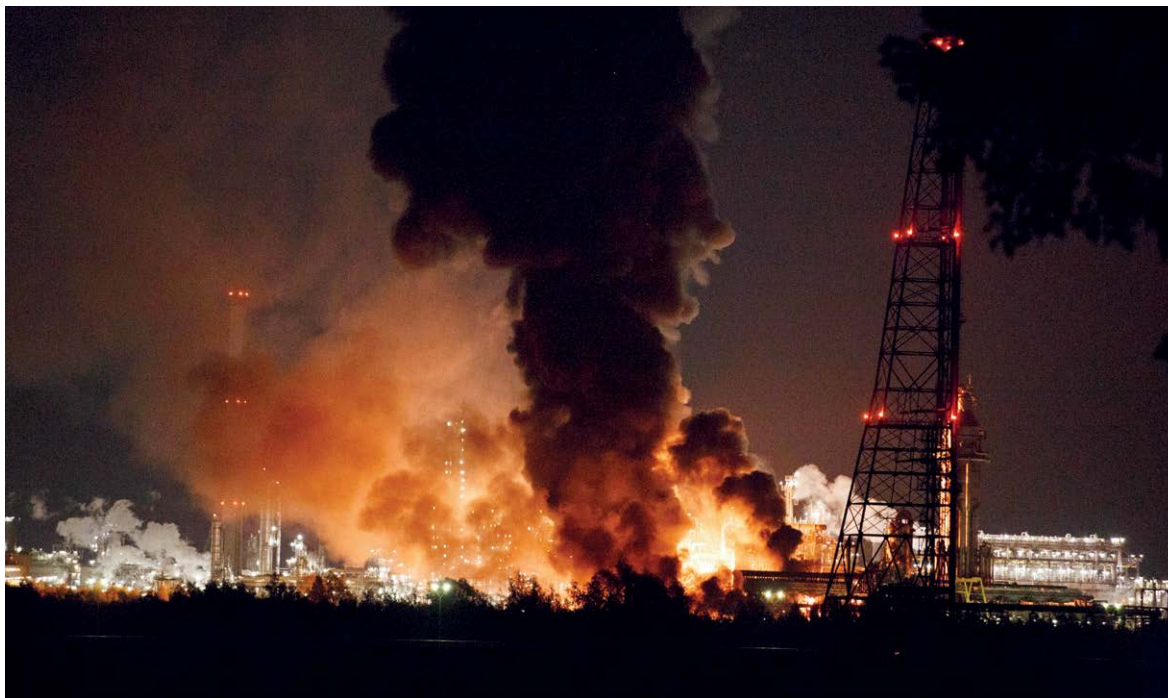
Figuur 4.4: Hoge vlammen vanuit unit 4800. (Bron: Marcel Otterspeer/het fotobureau/Hollandse Hoogte)

Om 23.18 uur ontstond een grote vuurbal bij unit 4600 waarbij de vlammen een hoogte van 40 tot 50 meter bereikten. Op dat moment was niet duidelijk waardoor de explosies waren veroorzaakt en of het gevaar voor explosies al was geweken. Het streven van de bedrijfsbrandweer Shell Moerdijk was om escalatie te voorkomen. De eerste bevelvoerder van de bedrijfsbrandweer Shell Moerdijk besloot in te zetten op het afschermen van de brandende unit 4800 en het koelen van de omliggende installaties.

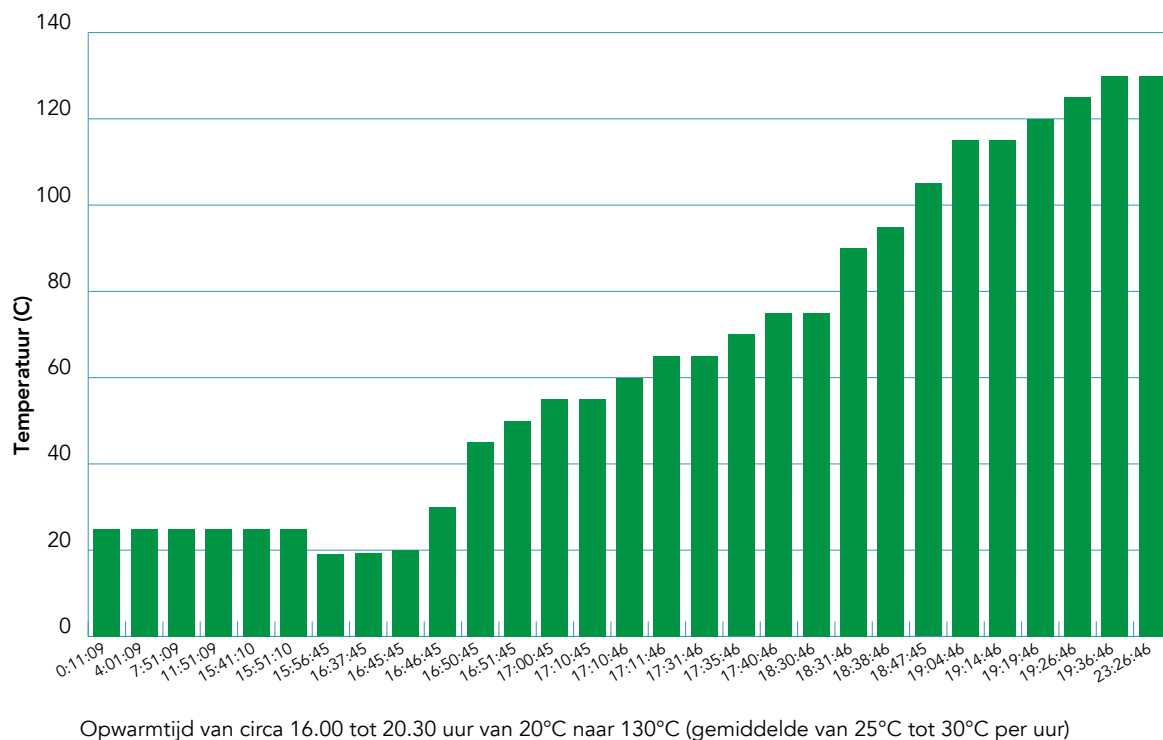
Figuur B4.13: Opwarm snelheid reactor 1 (2011).

In 2011 volgde er een katalysatorwissel in de MSPO2-fabriek. Hierbij werd de hydrogeneringssectie voorzien van de 'oude' katalysator Cu1808T. Hoewel de oorzaak voor de Onderzoeksraad onduidelijk is gebleven, was dit volgens Shell sneller dan verwacht. De geplande productieperiode was immers circa zes jaar. In ieder geval verliep de opstart na de katalysatorwissel onrustig. Een runaway werd niet waargenomen en/of heeft ook niet plaatsgevonden. Onrustig betekende hier dat er verstoppingen waren door fines, deeltjes die van de katalysatorpellets afgebroken waren. Het opwarmen van de reactoren werd met kleine stapjes uitgevoerd met een gemiddelde opwarmingssnelheid van circa 25°C tot 30°C per uur zoals figuur B4.13 illustreert.
