## RAPPORT

### ONDERZOEK NAAR DE OORZAAK VAN GEBROKEN STAALKABELS VAN EEN LUIKENWAGEN

Element Project : ERO032829P

Rapportnummer : ERO032829 Rev. [1](#)

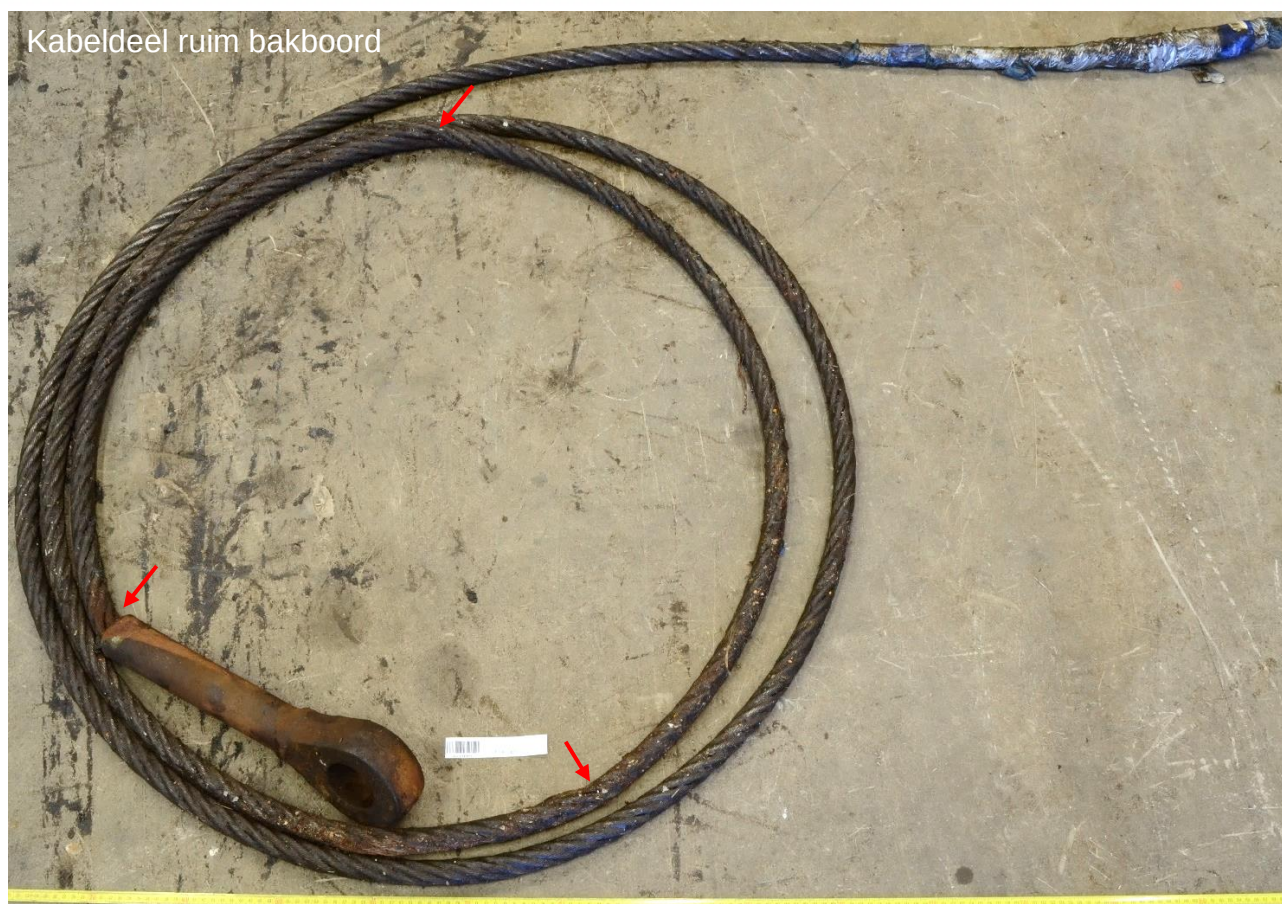
De kabels waren bedekt met een teerachtig smeervet. Het bakboord kabeldeel dat in het ruim gevallen was (figuur 3) was ook gemarkeerd met "AALU1470NL". Het aangeknepen oog was beschadigd en een knik was direct achter het oog aanwezig. Dit kabeldeel had een lengte van 8,7 meter. De kabeldiameter is 3 keer gemeten ter plaatse van de lier en had een nominale diameter van 27,2 – 27,5 mm. Het gebroken uiteinde was nauwelijks ontrafeld (figuur 4). Sommige delen van de kabel hadden een bruin aanzicht (figuur 5). Er waren een aantal onregelmatigheden in de kabel aanwezig in de vorm van knikken en gebroken draden zoals in figuur 6.

**Figuur 3.** Het kabeldeel dat in het ruim was gevallen aan de bakboordzijde bevatte een aantal knikken (pijlen).

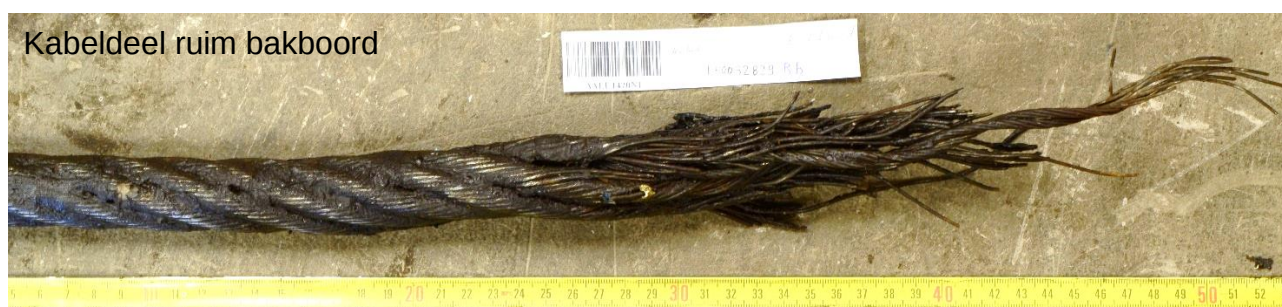
**Figuur 4.** Het gebroken uiteinde van de bakboord kabel in het ruim was nauwelijks ontrafeld.

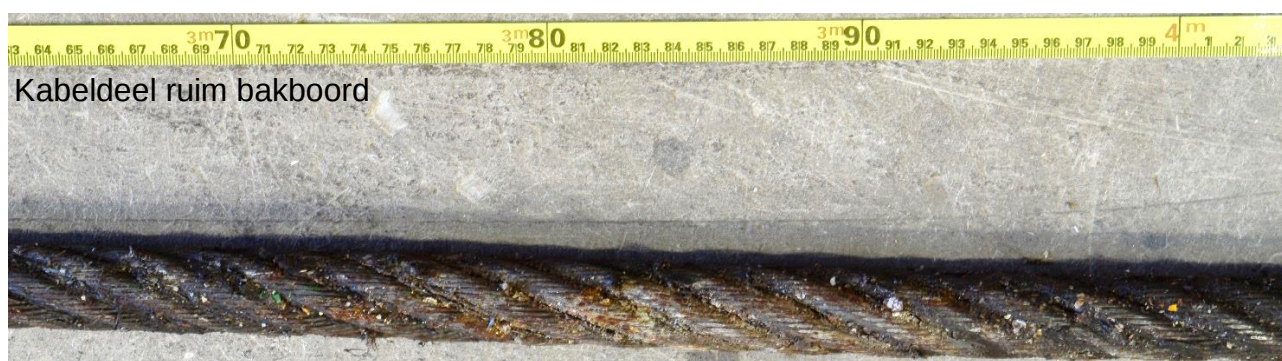
**Figuur 5.** Een bruine plek was aanwezig op de bakboord kabel in het ruim op 3,8 meter van de breuk.

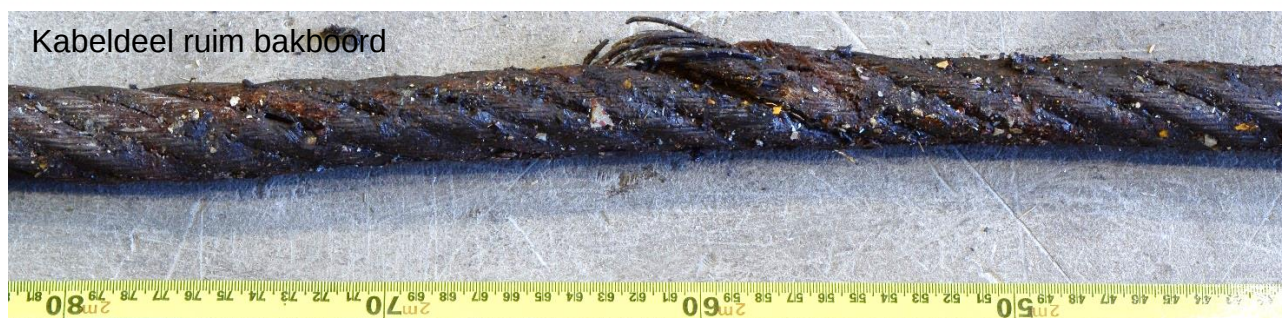
**Figuur 6.** Op 2,6 meter van de breuk waren een aantal losse draden waargenomen op de bakboord kabel in het ruim.

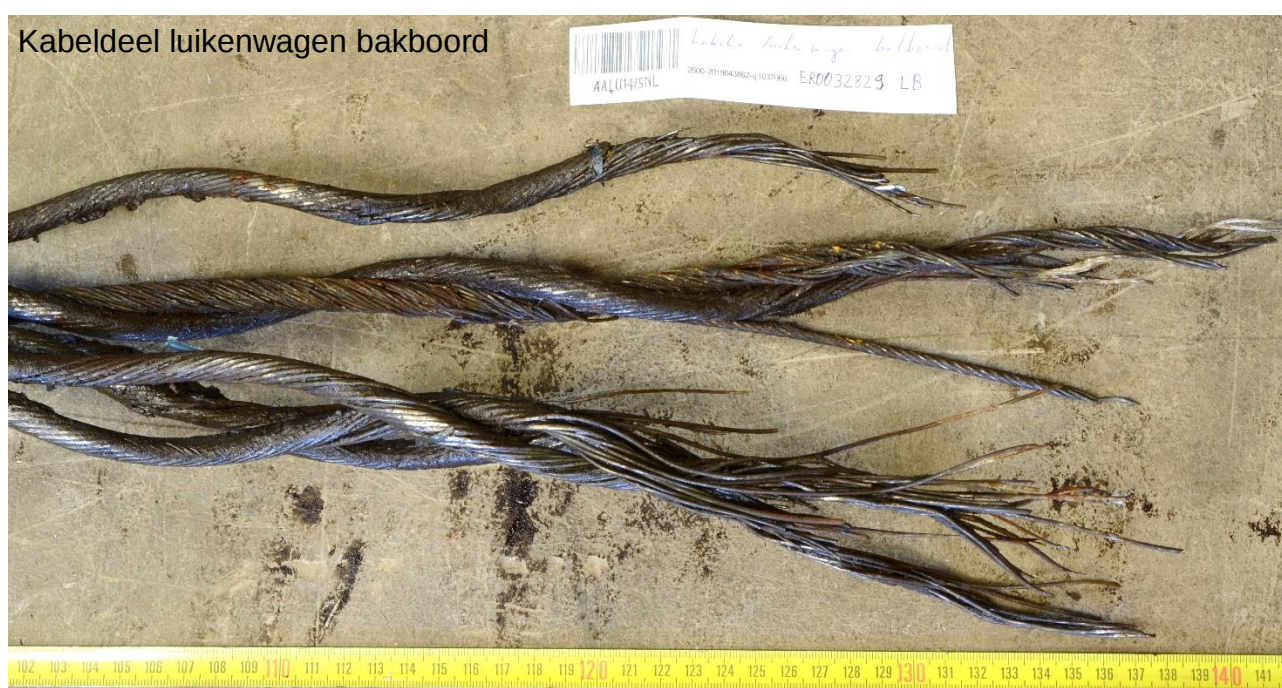
**Figuur 7.** De strengen waren over 1,5 meter ontrafeld van de bakboord kabel die aan de luikenwagen hingen.

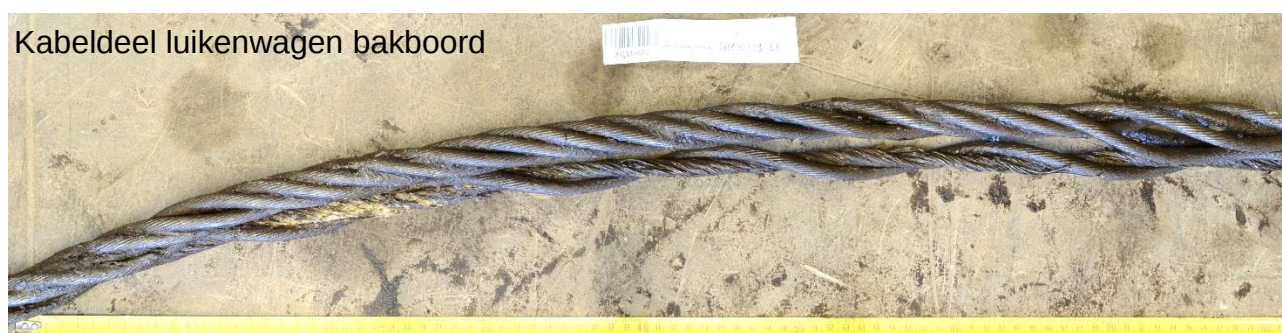
Het bakboord kabeldeel dat nog aan de luikenwagen hing was 23 m lang en gemarkeerd met "AALU1475NL". De diameter van een gesloten deel van de kabel kwam overeen met de diameter van het deel dat in het ruim gevallen was. De strengen waren aan het uiteinde over een grotere lengte ontrafeld (figuur 7). Er waren geen knikken in dit kabeldeel aanwezig. Het uiterlijk van de kabel week af voornamelijk nabij de breuk (figuur 8).

**Figuur 8.** De bakboord kabel, luikenwagen zijde, bevatte nabij de breuk een wit/geel gekleurde kern.

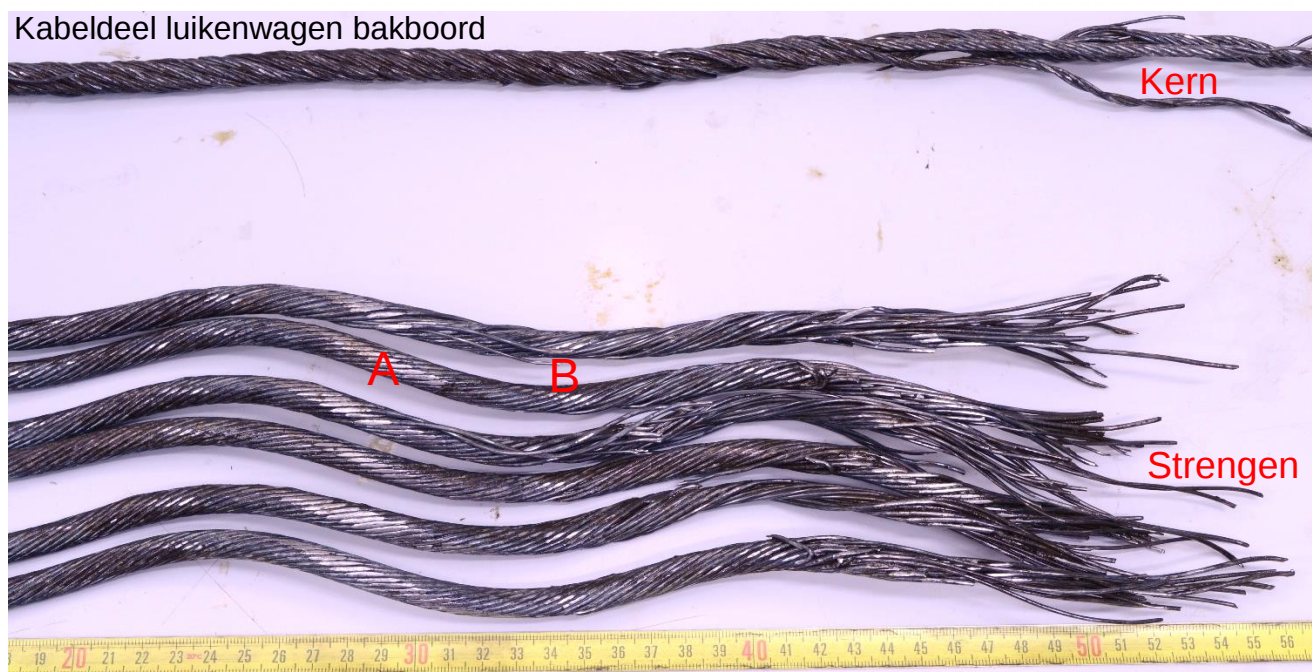
Kabeldeel luikenwagen bakboord

**Figuur 9.** Op de schoongemaakte strengen zijn brede (A) en smalle (B) herhalende beschadigingen zichtbaar op de bakboord kabel uit de luikenwagen.

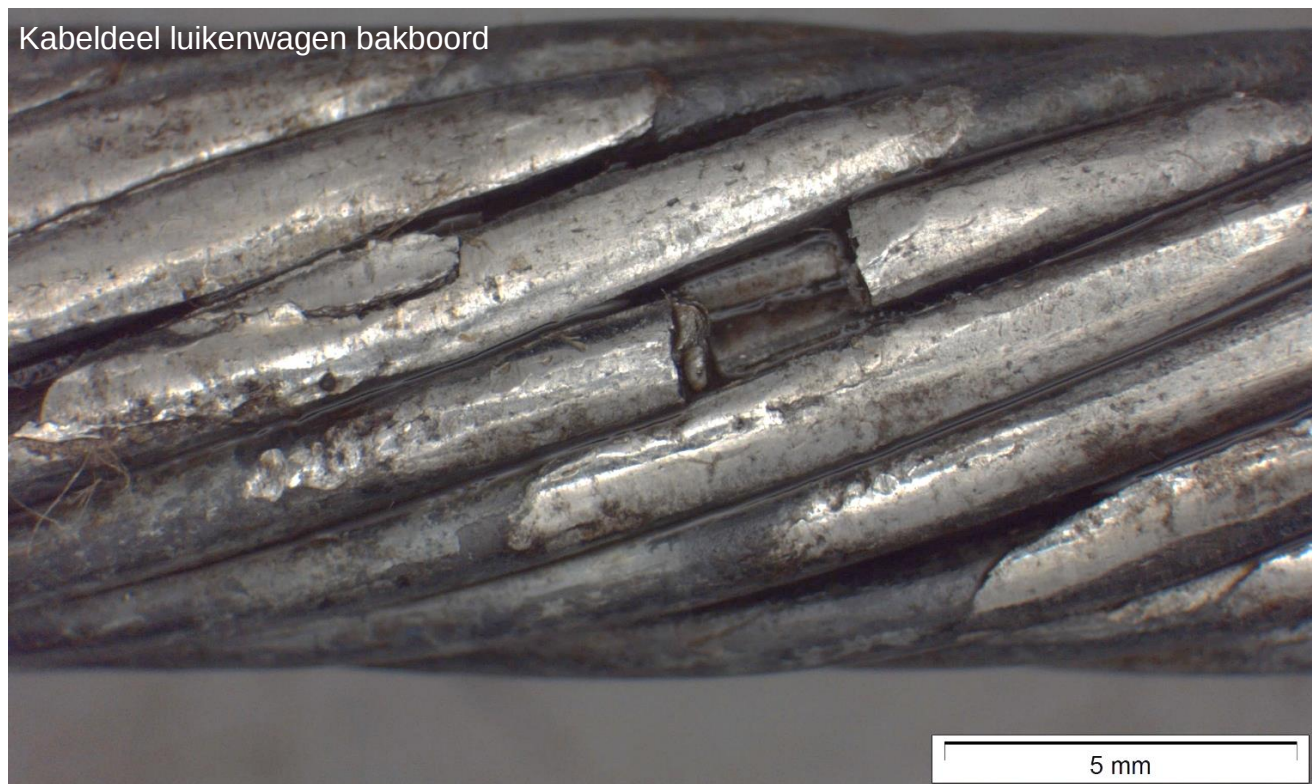
Kabeldeel luikenwagen bakboord

**Figuur 10.** De brede beschadigingen op de strengen hebben een versmeerd uiterlijk waarbij sommige draden zijn gebroken van de bakboord kabel aan de luikenwagen zijde.

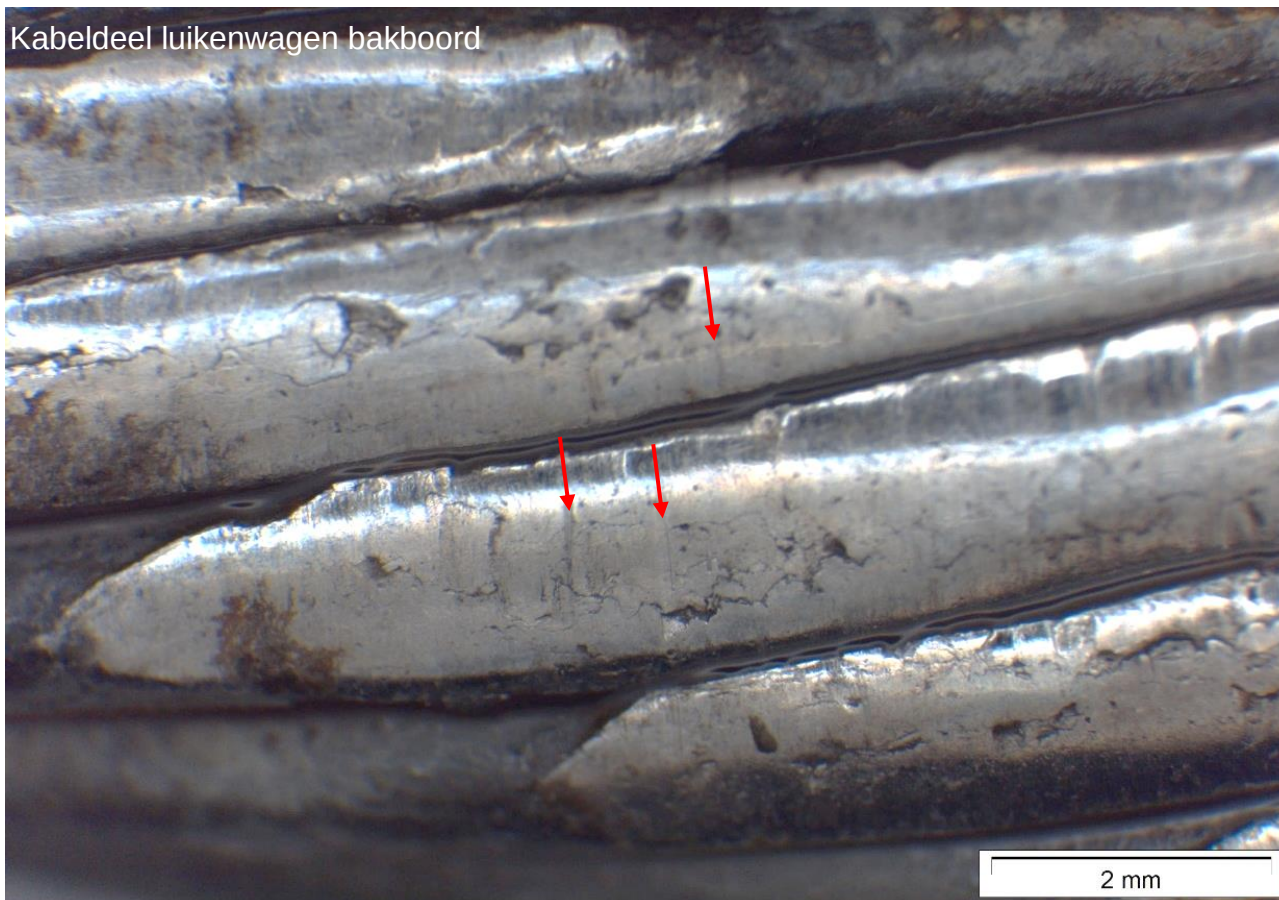
**Figuur 11.** De brede beschadigingen op de strengen van de bakboord kabel, luikenwagenzijde, hebben een haakse richting (pijlen) op de draden.

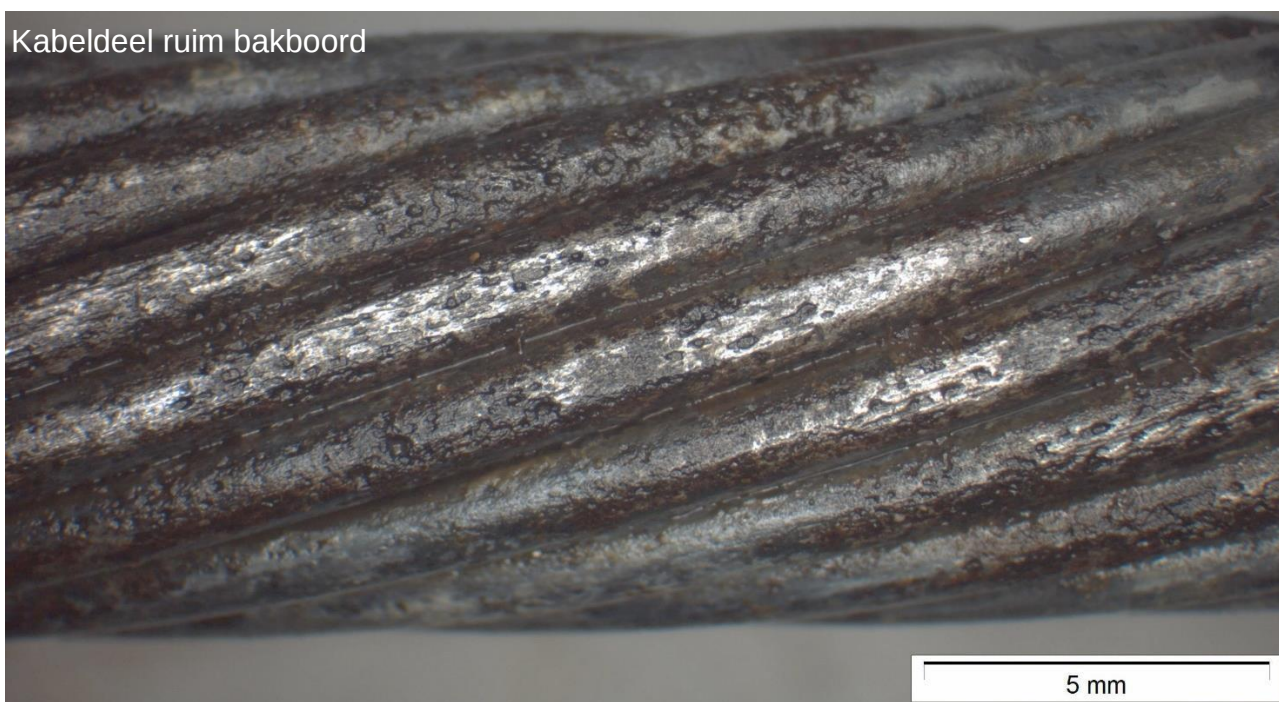
**Figuur 12.** De beschadigingen op de ruimzijde van de bakboord kabel was in een mindere mate aanwezig. Wel waren er veel putjes in de strengdraden aanwezig met een donkerbruine kleur van het oppervlak.

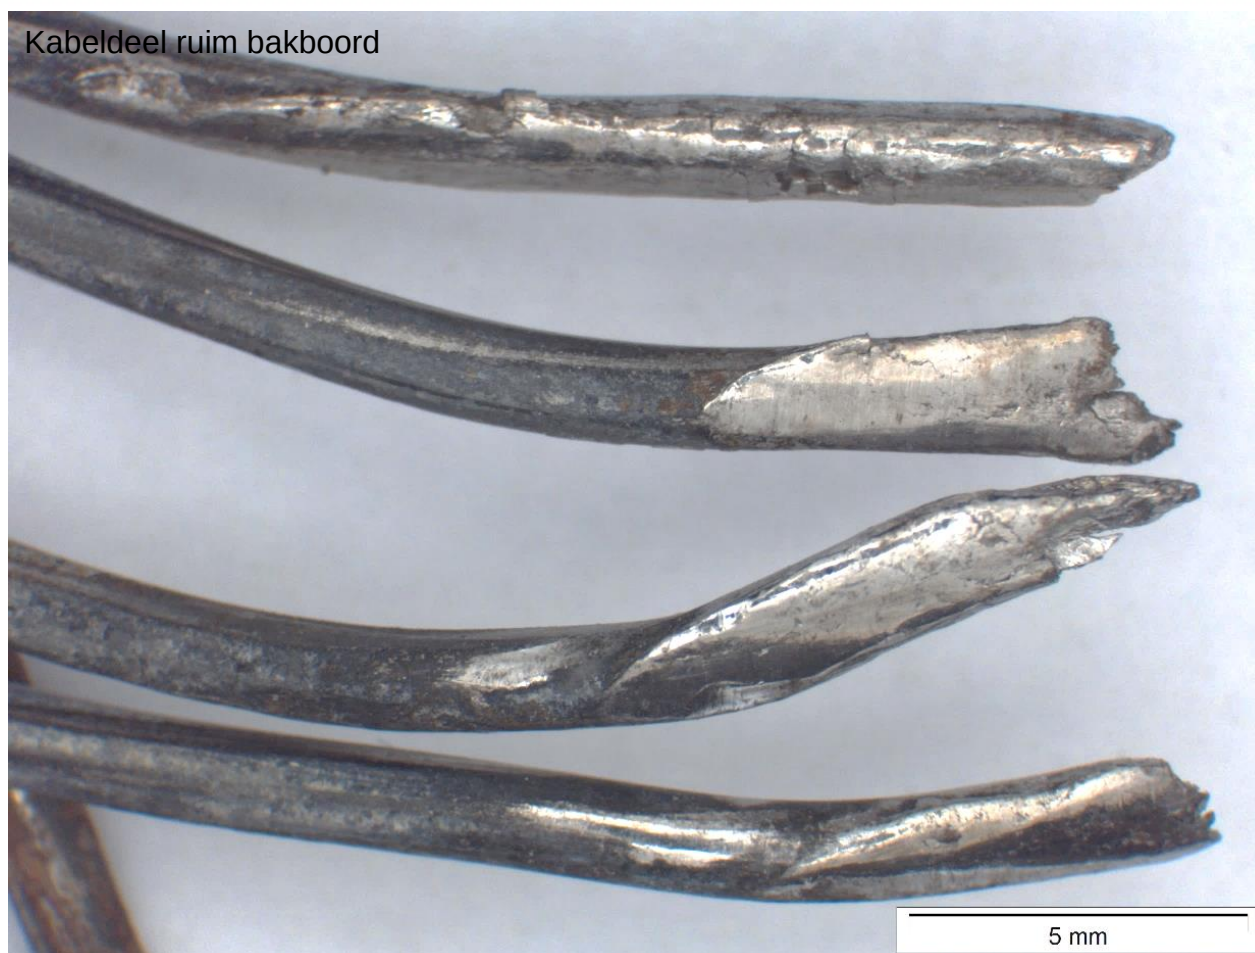
**Figuur 13.** Veel streng draden van de bakboord kabelbreuk zijn afgeplat voor deze gebroken zijn.

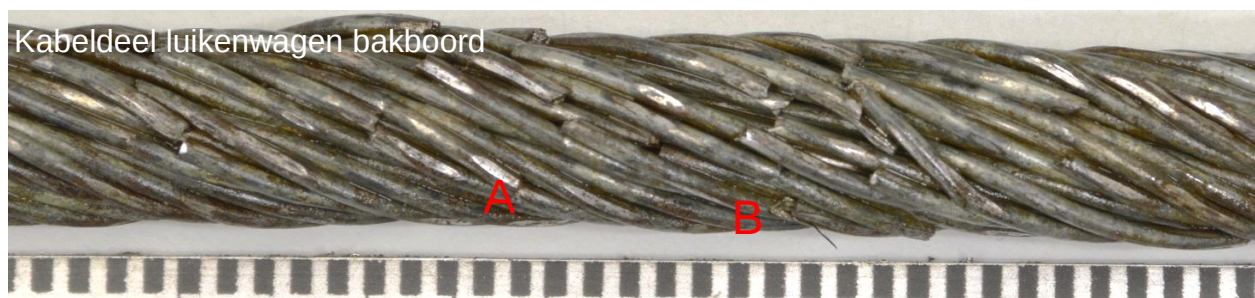
**Figuur 14.** Veel van de kerndraden van de bakboord kabel waren aan de luikenwagen en ruim zijde gebroken. Draad afvlakkingen (A) en donkerbruine plekken (B) zijn waargenomen.

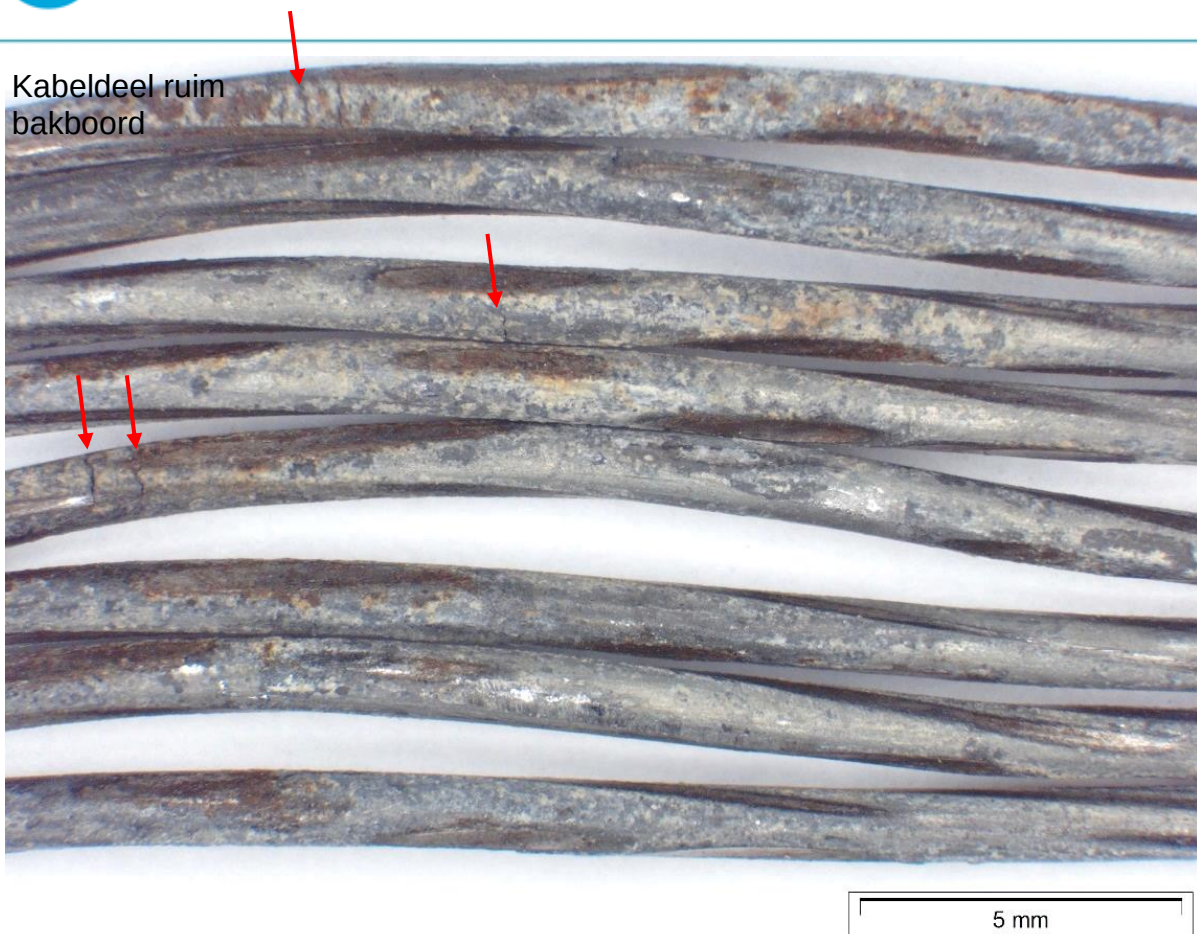
**Figuur 15.** Er zijn scheurtjes (pijlen) haaks op de draad waargenomen nabij bruine vlekken op de kern draden van de bakboord kabel. Langwerpige afvlakkingen zijn aangegeven met pijlen.

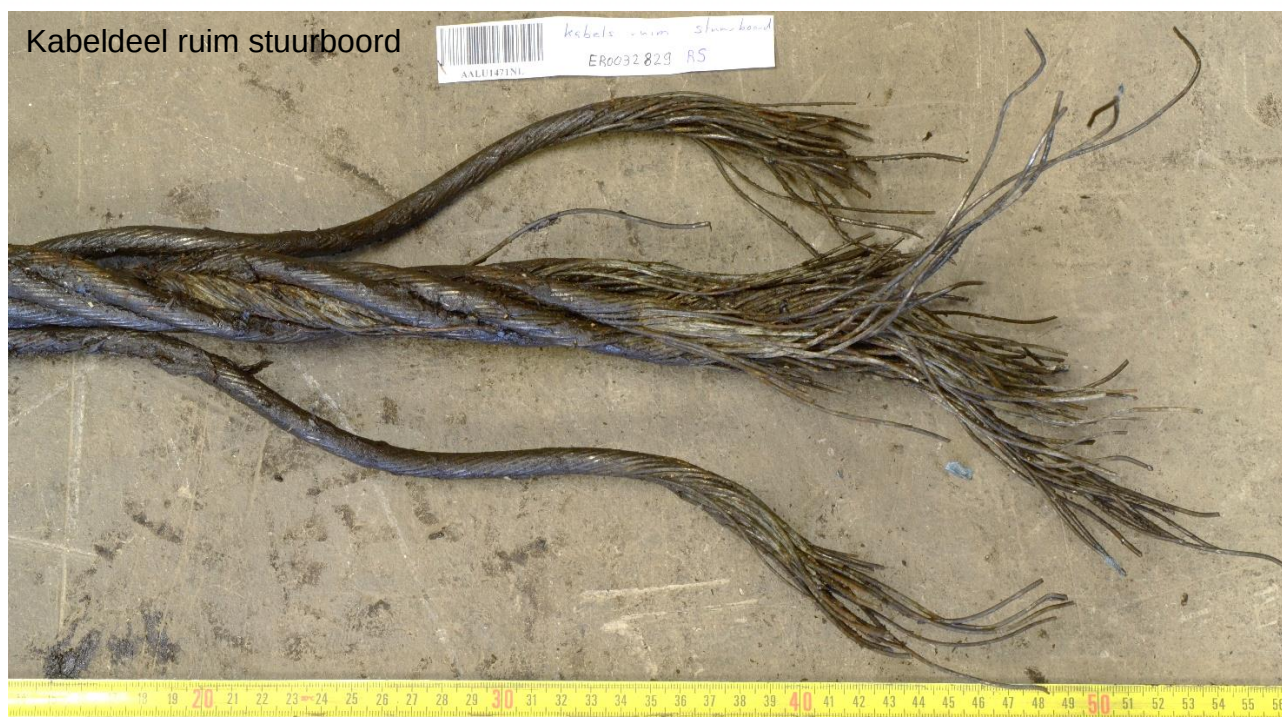
**Figuur 17.** Een wit/geel product was aanwezig in de strengen en op de kern van de stuurboord kabel nabij de breuk (ruimzijde).

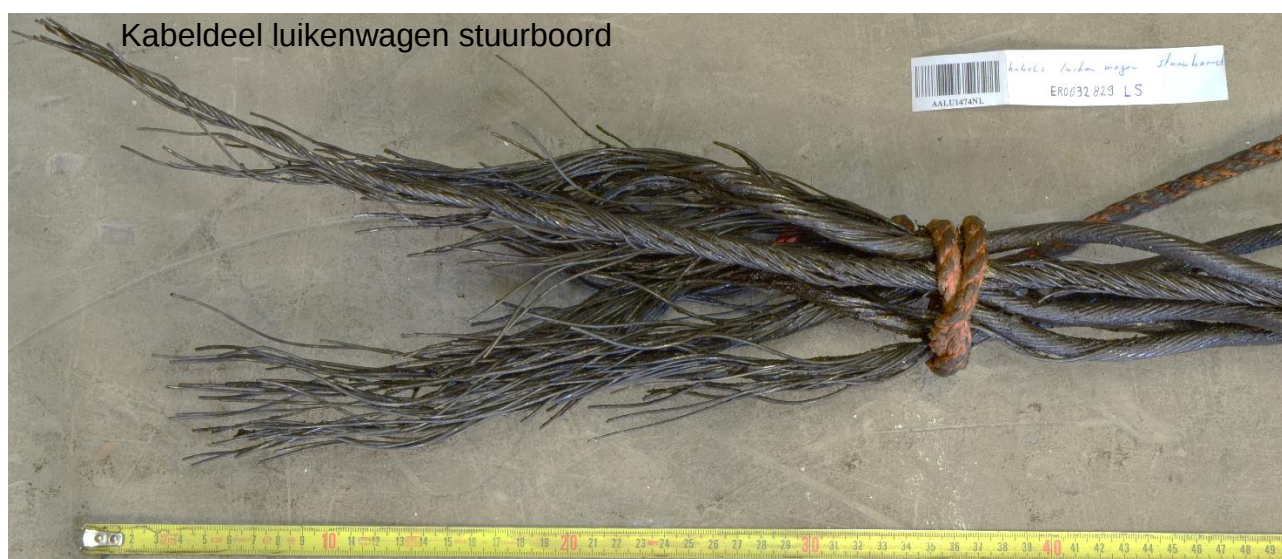
**Figuur 18.** De draden van de stuurboord kabel, luikenwagenzijde, waren verder ontrafeld vergeleken met de bakboord kabel.

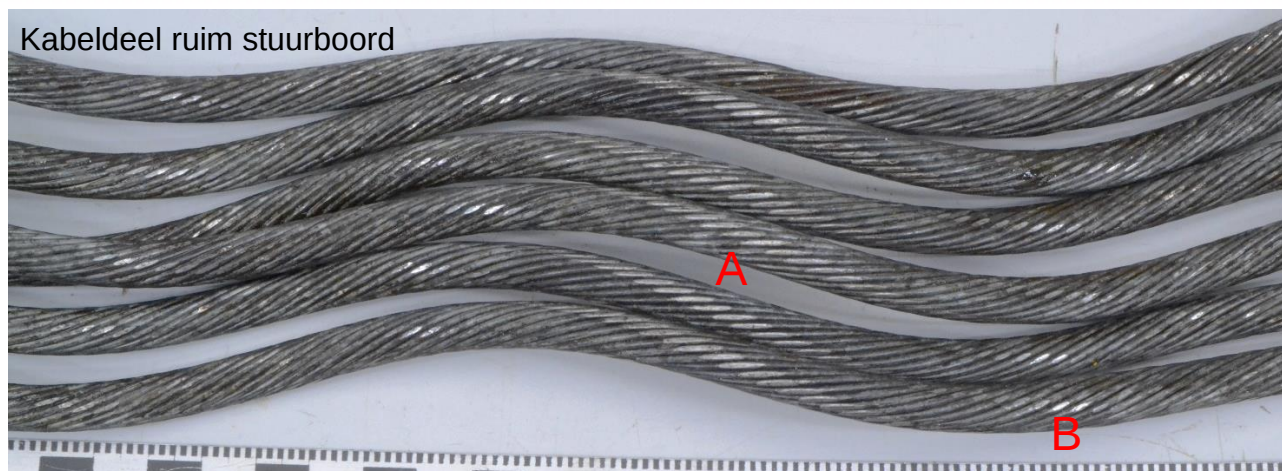
**Figuur 19.** Op de schoongemaakte strengen zijn brede (A) en smalle (B) herhalende beschadigingen zichtbaar op de stuurboord kabel, ruimzijde.

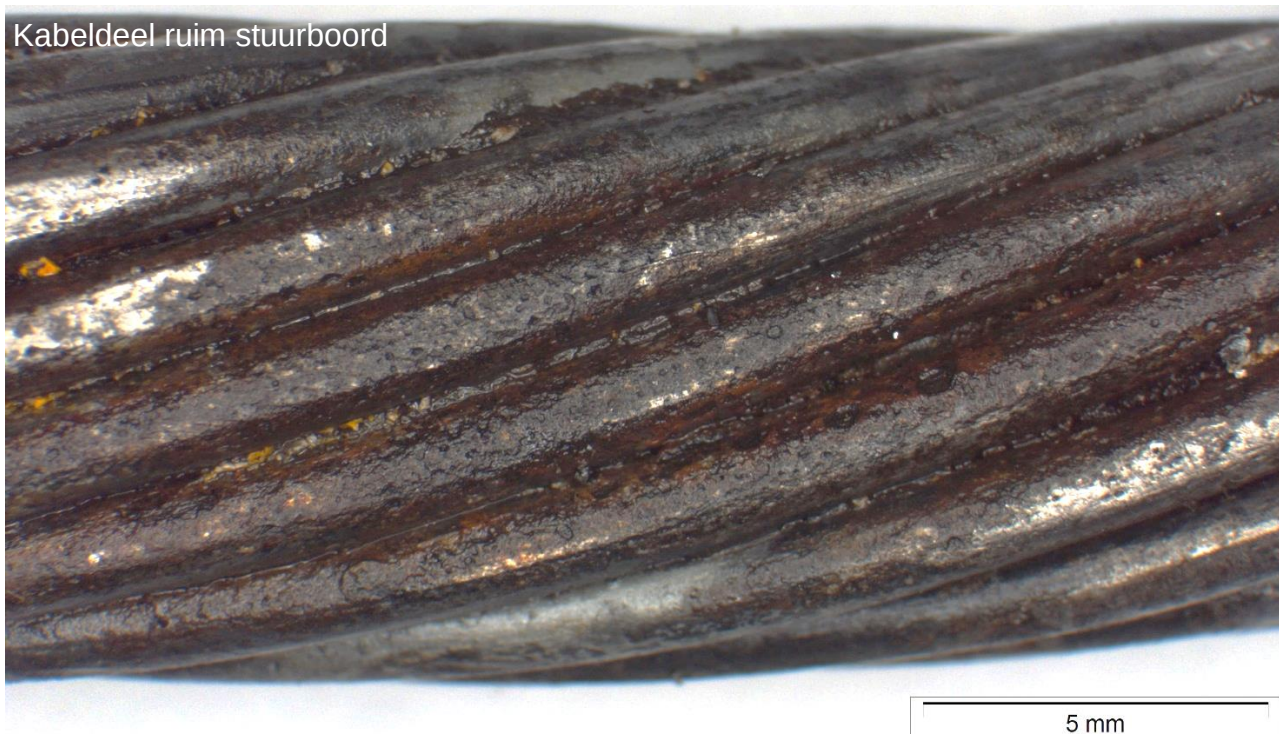
Kabeldeel ruim stuurboord

**Figuur 21.** Er waren veel putjes in de strengdraden van de stuurboord kabel, ruimzijde, aanwezig met een donkerbruine kleur van het oppervlak.

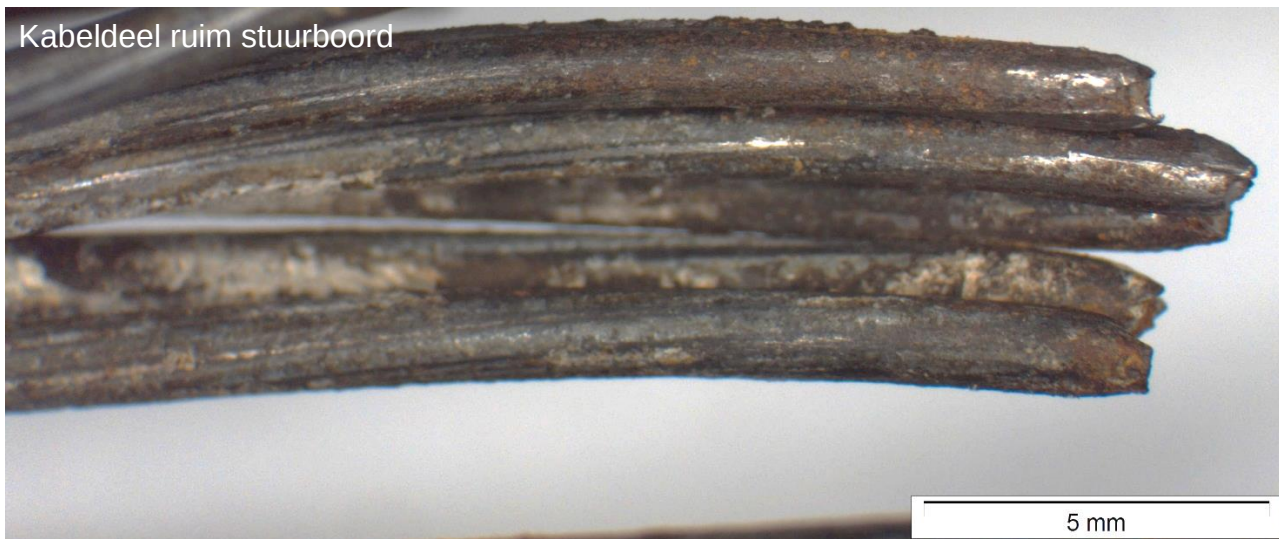
Kabeldeel ruim stuurboord

**Figuur 22.** De diameter van de meeste strengdraden van de stuurboord kabel nabij breuk is afgenomen, als gevolg van insnoering.

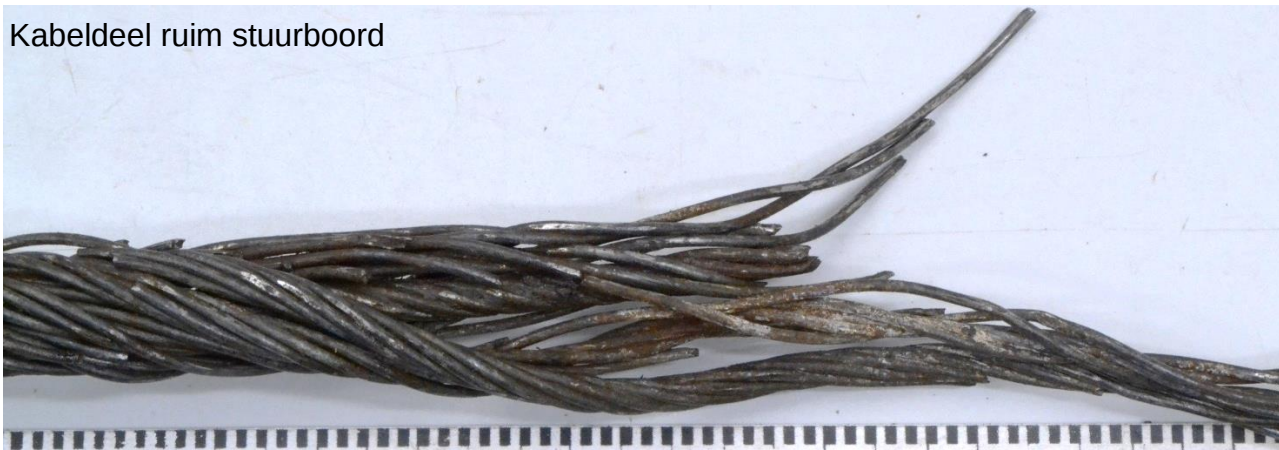
Kabeldeel ruim stuurboord

**Figuur 23.** De kern van de stuurboordkabel, ruimzijde, was voornamelijk donkergrijs met soms een oppervlak dat wit of bruin van kleur was.

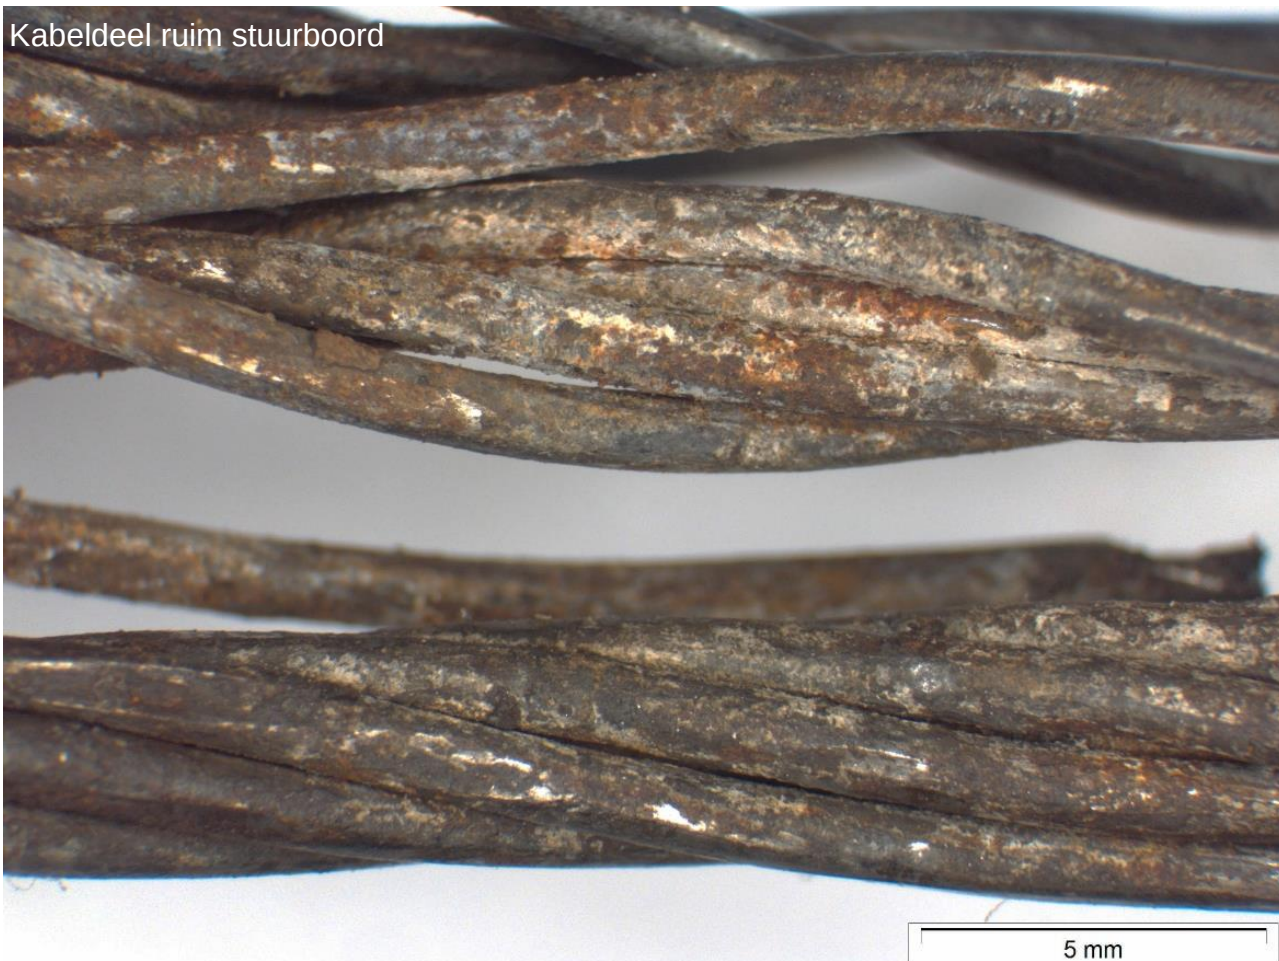
Kabeldeel ruim stuurboord

Na het ontdoen van het smeer werd wederom een groen lint aangetroffen dat in de stuurboord kabel verweven zat met de tekst "GL45". De stuurboord kabel toonde eveneens een patroon van brede en smalle beschadigingen (figuur 19), zoals eerder waargenomen op de strengen van de bakboord kabel (figuur 9). De draden in de strengen van de stuurboord kabel waren echter in mindere mate door versmering afgevlakt (figuur 20) vergeleken met de bakboord kabel (figuur 15). Het donkergrijze uiterlijk van de draden werd afgewisseld met een wit en bruin oppervlak. In de bruine oppervlakken van de strengen waren veel putjes in de draden waargenomen (figuur 21). Op de draden zijn de bruine producten aanwezig tot aan de positie van de breuk (figuur 22). De draad diameter van 51 draden in de kabel is bij de breuk afgenomen door insnoering en bij 88 draden is de draad afgeplat. De resterende 126 draden waren op en bij het breukvlak door corrosie aangetast waardoor er niet kon worden vastgesteld waardoor deze gefaald zijn. De bruine kleur van de resterende draden was het sterkst nabij de kabelbreuk positie (figuur 23). De witte vlekken leken specifiek alleen direct naast de bruine vlekken aanwezig te zijn (figuur 24).

**Figuur 24.** In een detail van de gecorrodeerde kerndraden van de stuurboord kabel zijn de bruine vlekken direct naast de witte vlekken aanwezig.

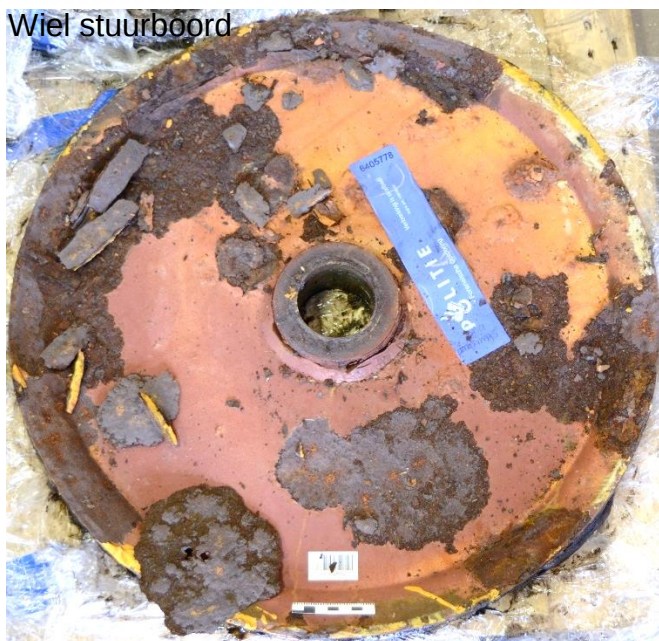
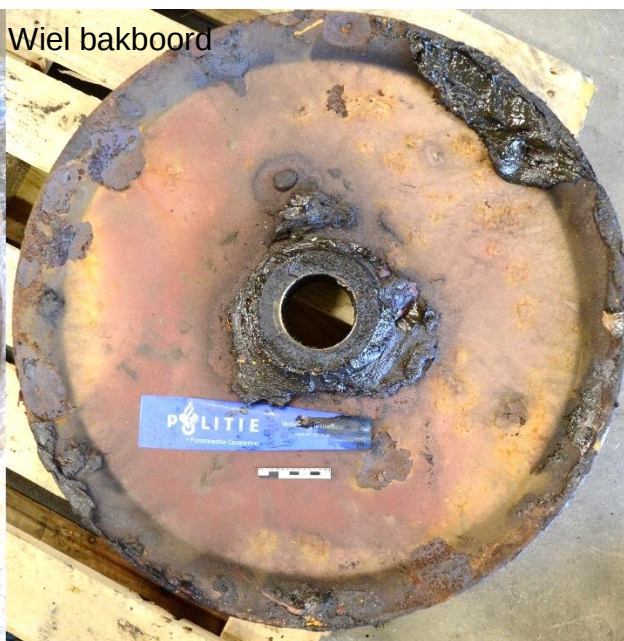
Het teerachtig vet was onevenredig verdeeld over de wangen van de loopwielen (figuur 25). Voornamelijk het stuurboord wiel was zwaar gecorrodeerd op de niet gegraveerde zijde. Er zijn veel blaren waargenomen waarbij onder de coating gecorrodeerd metaal aanwezig was (figuur 26). Onder de gele klodders verf werd veelal het smeervet aangetroffen. Gezien de onregelmatigheid ("klodders") van de gele coating werd aangenomen dat deze per ongeluk aangebracht is bij het verven van het luikenwagen frame. De gegraveerde zijde was veel minder aangetast en bevatte geen gele verf klodders (figuur 27).

**Figuur 25.** De wielen waren onevenredig bedekt met een teerachtig vet. Grote stukken van gecorrodeerd metaal lieten los van het stuurboord wiel. Van beide wielen was deze ongemarkeerde zijde het meest aangetast.

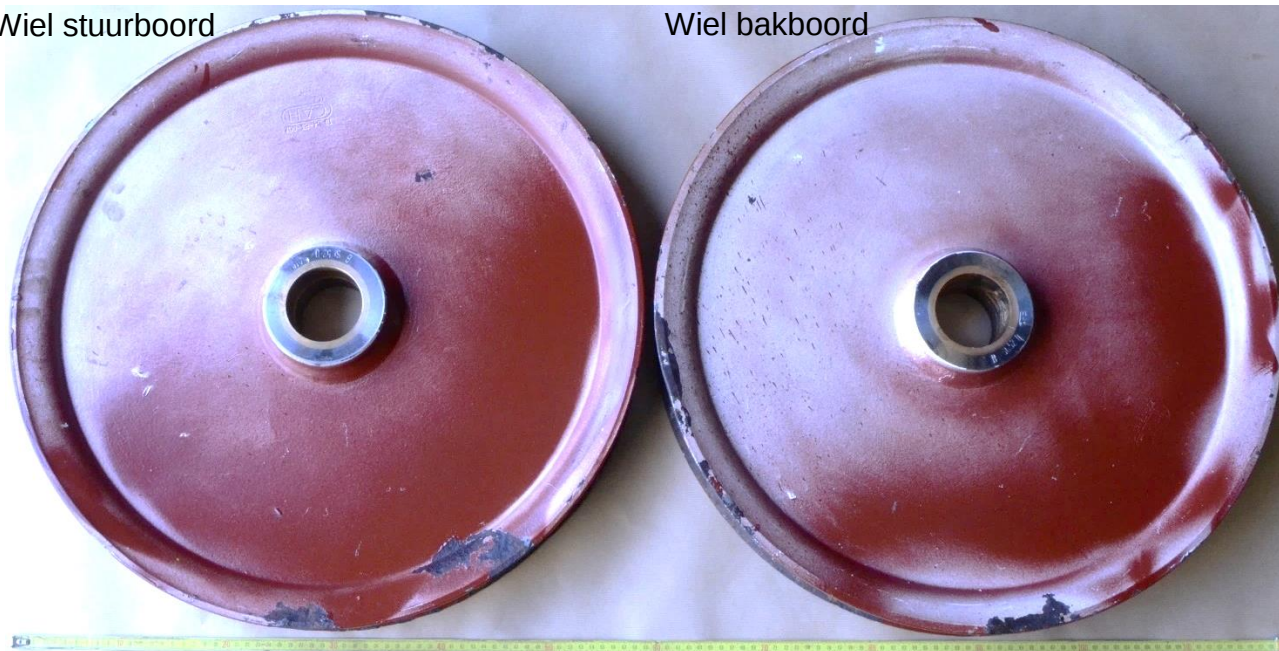
**Figuur 27.** De zijde met de ingeslagen markeringen van de wielen was enkel bij de wangen aangetast.

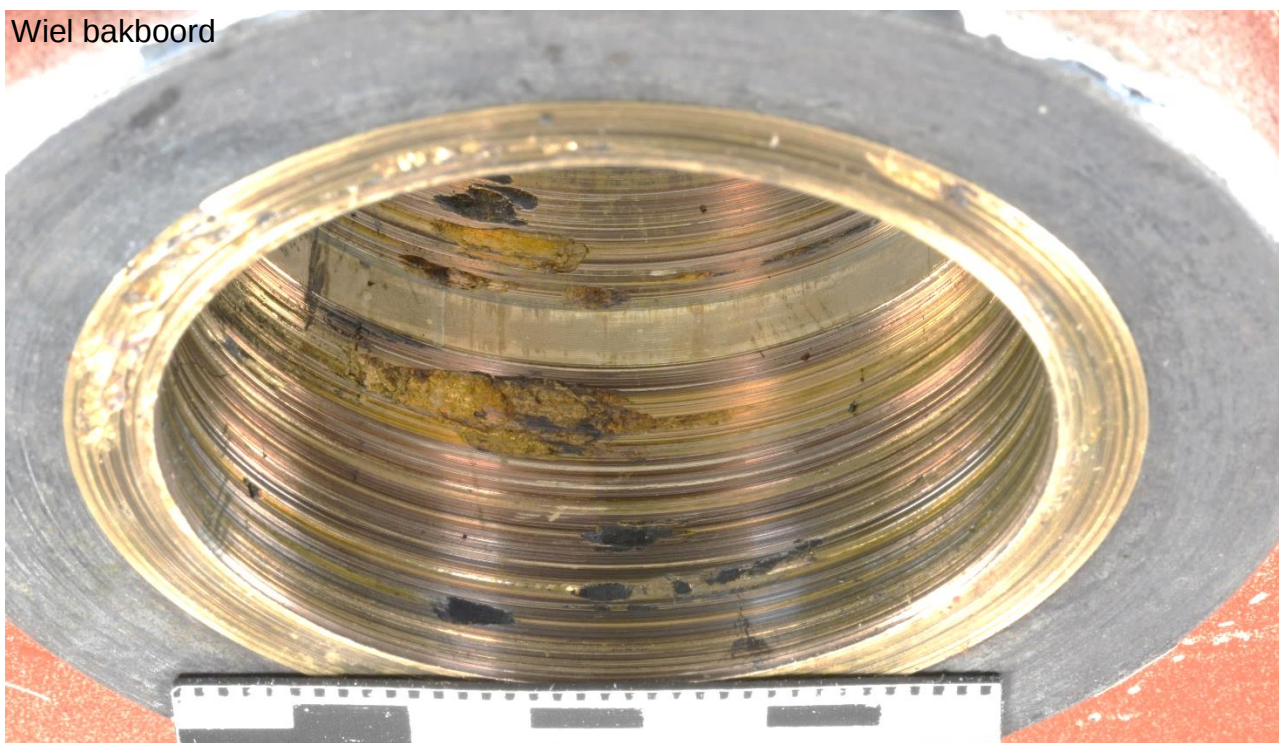
Wiel bakboord

In het glijlager van beide lagers waren er diepe sporen in omtrek richting gevormd en waren er stukjes glijlager metaal uitgebroken (figuur 28).

**Figuur 28.** Stukjes van het glijlager materiaal zijn uitgebroken in het wiel van de bakboordzijde.

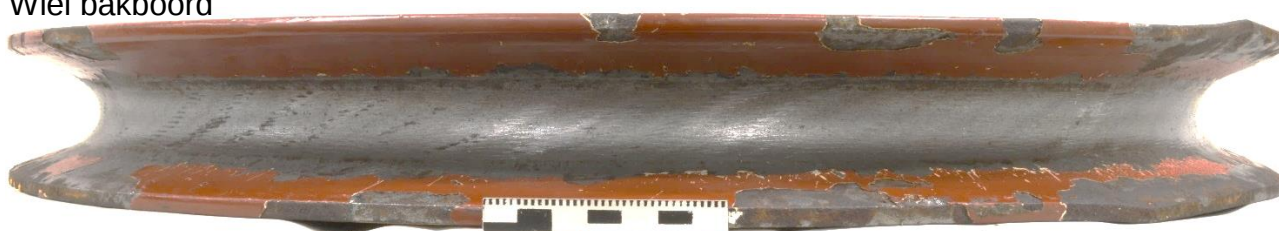
Wiel bakboord

**Figuur 29.** In het loopvlak van het bakboord wiel waren de afdrukken zichtbaar van de staalkabel.

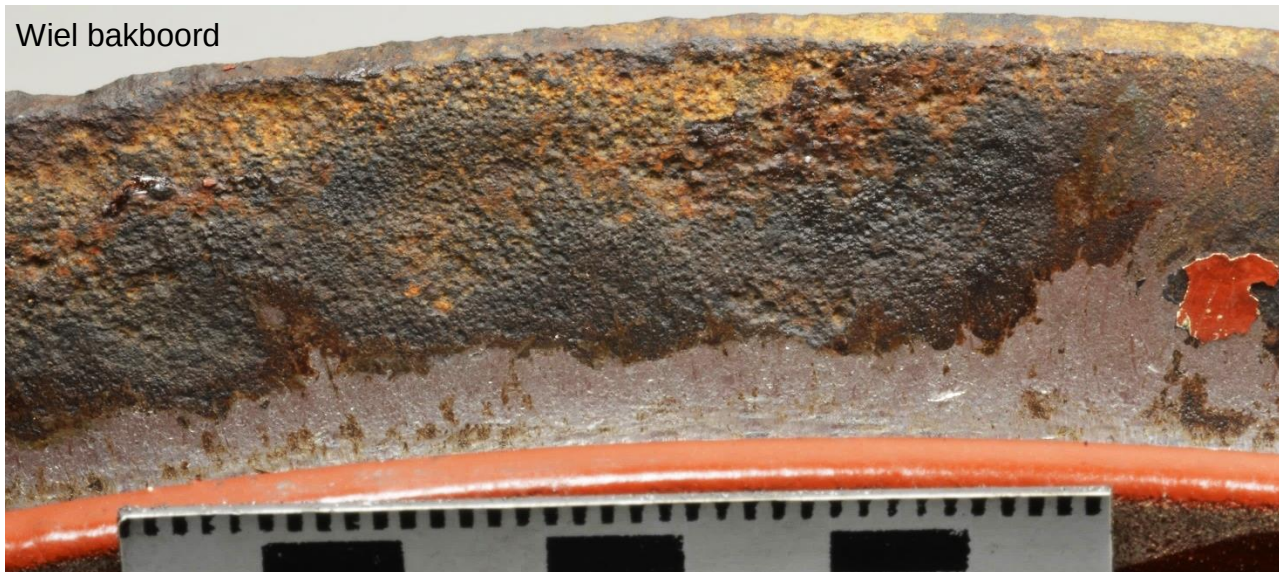
Wiel bakboord

Beide wielen zijn zwaar gecorrodeerd ondanks de coatings die zijn aangebracht. De gele verf was over het vet en de corrosieproducten aangebracht. Echter leek het dat deze gele verf gemorst was op de wielen toen men het frame van de luikenwagen geel verfde. Daarmee kan worden gesteld dat de wielen, sinds de laatste verfbeurt van het gele luikenwagen frame, niet meer volledig ontdaan zijn van het vet. Een goede inspectie was namelijk enkel mogelijk door het vet van de wielen te verwijderen en zo de loopvlakken vrij te maken. Echter kon ook voor het verwijderen van het vet de slechte conditie van de wielen al worden geconcludeerd. De dusdanig slechte conditie van de wielen is niet enkel in het laatste jaar ontstaan en had in de voorgaande jaarlijkse controle opgemerkt kunnen worden.

**Figuur 30.** De wang van het loopvlak is zwaar aangetast van het bakboord wiel aan de niet gegraveerde zijde.

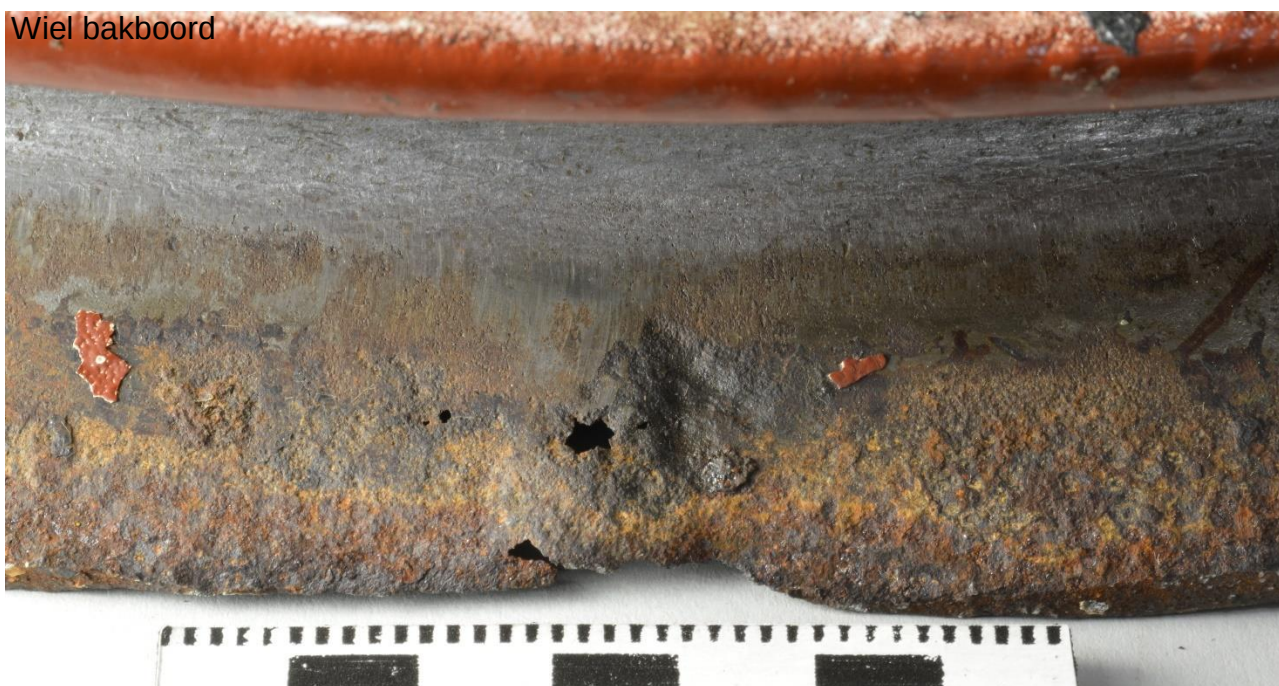
Wiel bakboord

**Figuur 31.** Het materiaal is lokaal erg dun waardoor lokaal vervormingen en kleine gaten aanwezig zijn.
