## RAPPORT

### ONDERZOEK NAAR DE OORZAAK VAN GEBROKEN STAALKABELS VAN EEN LUIKENWAGEN

Element Project : ERO032829P

Rapportnummer : ERO032829 Rev. [1](#)

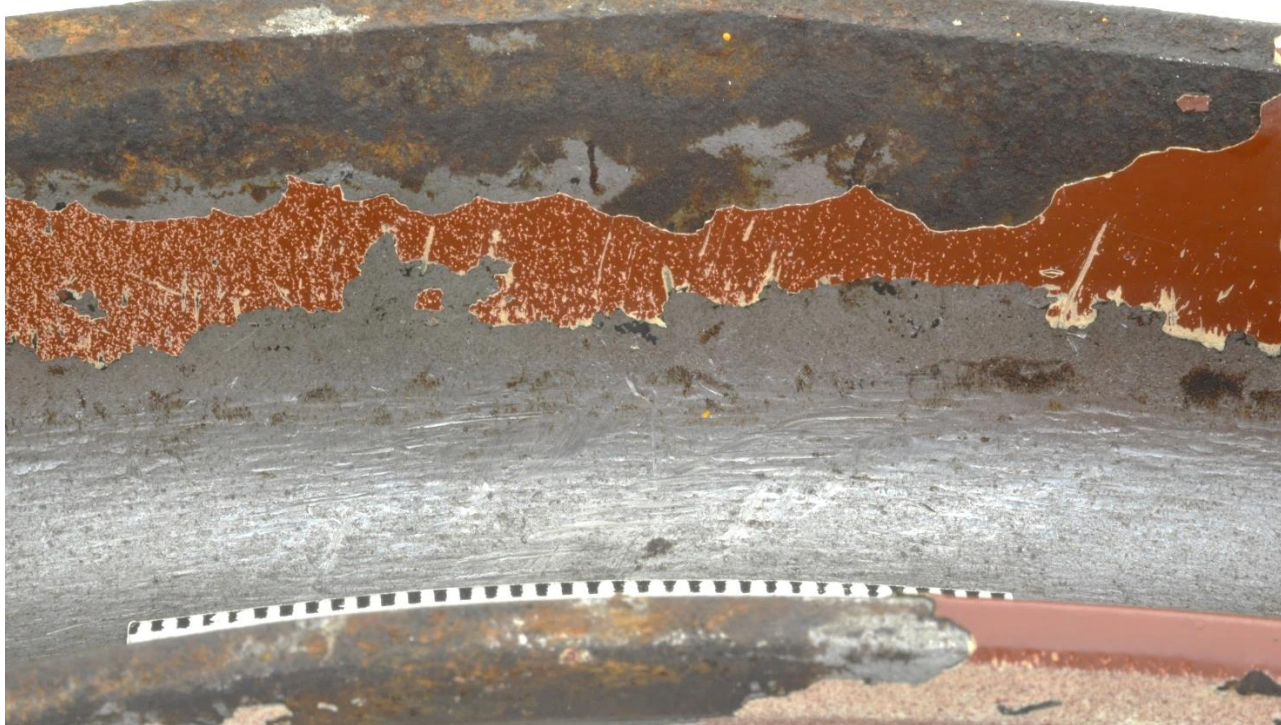
Wiel bakboord

Een aantal knikken zijn in de wang van het loopvlak waargenomen van het bakboord wiel (figuur 32).

De wang van de wielen vertoonde een aantal golven mogelijk door deformatie van het materiaal. Helaas kon niet worden vastgesteld hoe deze vormen ontstaan waren. De gegolfde wangen, corrosie en versleten lagers van de wielen maakte deze wielen rijp voor vervanging.

**Figuur 32.** De gegraveerde zijde van het bakboord wiel was minder aangetast. Een kleine knik was in de wang aanwezig (pijl).

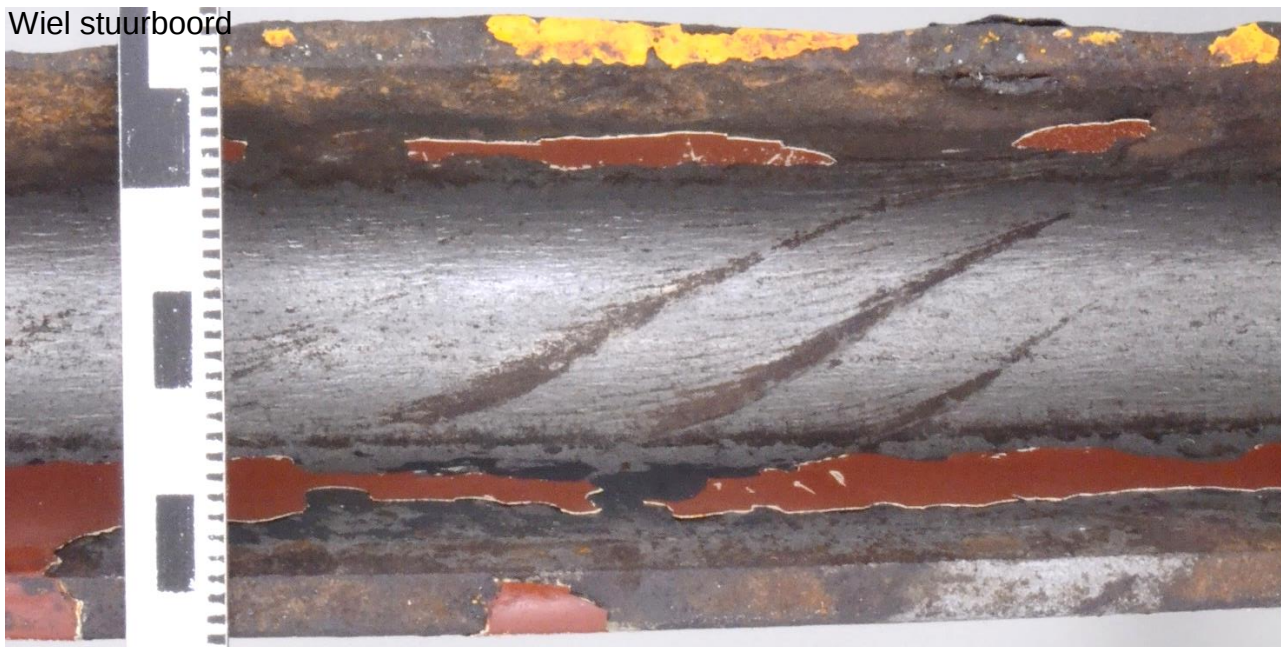
Wiel stuurboord

**Figuur 33.** De vorm van 3 kabelwindingen zijn in het loopvlak van het stuurboord wiel gecorrodeerd.

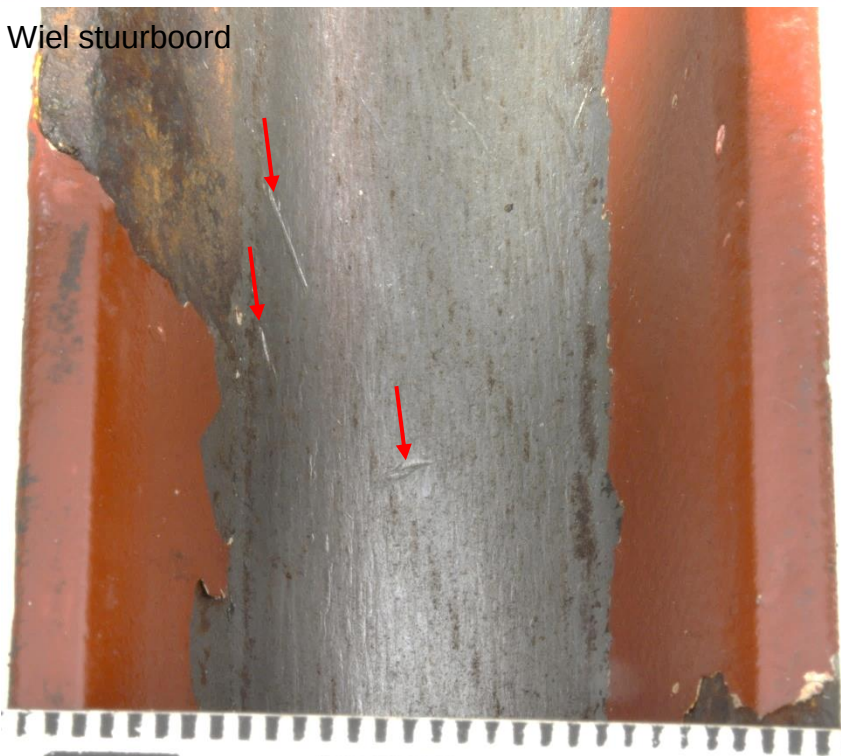
Wiel stuurboord

**Figuur 34.** Kleine indrukkingen (pijlen) in het loopvlak wijzen op gebruik van de kabel nadat al enkele draden gebroken waren.

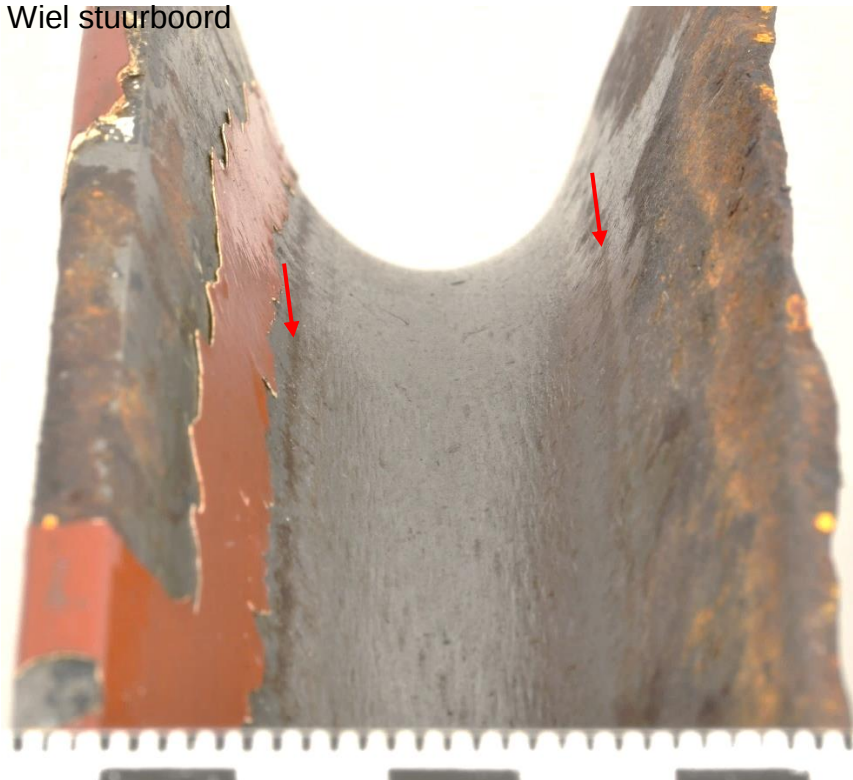
Wiel stuurboord

**Figuur 35.** De maximaal passende *cirkel* is in het loopvlak van het stuurboord wiel gemeten. In het loopvlak zijn 2 sporen (pijlen) waargenomen die de randen van het gebruikelijke loopvlak markeerden.

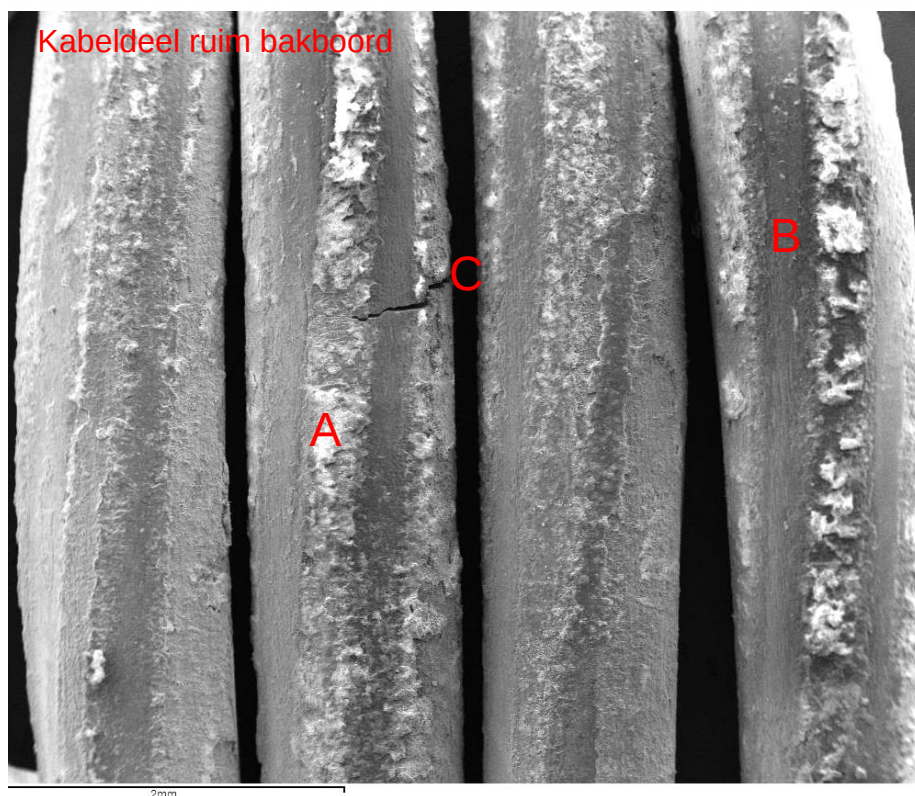
**Figuur 36.** De kerndraden van de bakboord kabel bevatten corrosieproducten (A) tussen de afvlakkingen (B) van de draden. Een aantal scheuren zijn in de draden waargenomen (C).

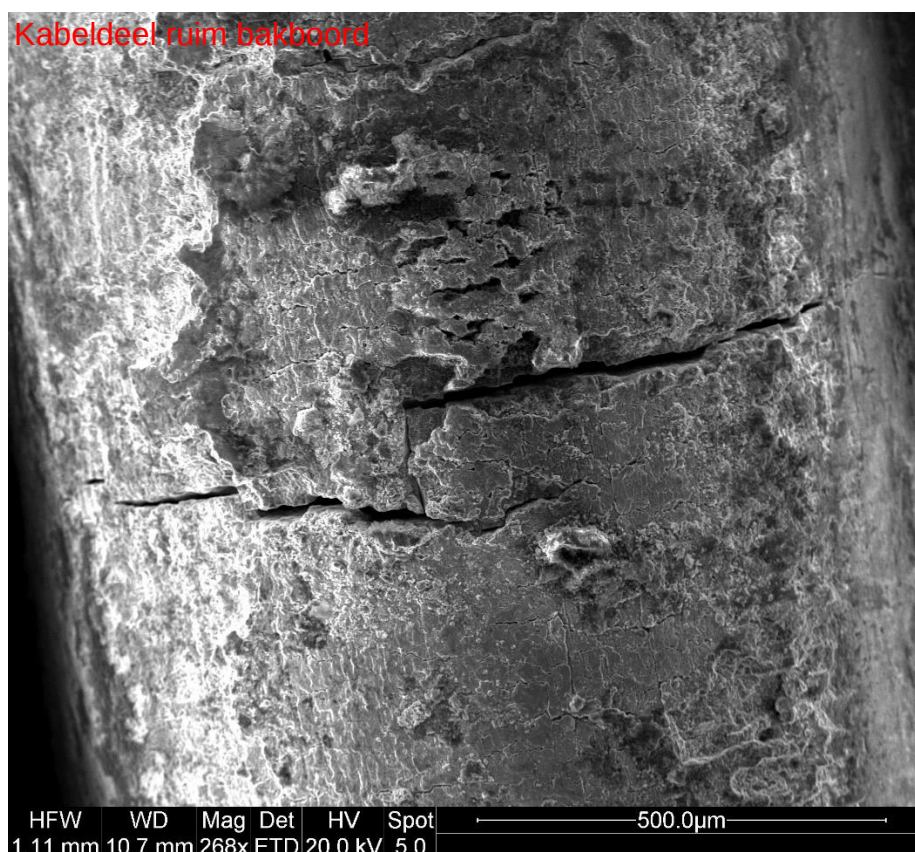
Representatieve delen van de kabels zijn gereinigd in een ultrasoon bad, gevuld met wasbenzine, alvorens deze in detail te analyseren een Raster-elektronenmicroscoop (REM). De meeste vervuilingen zijn daarmee van de kerndraden verwijderd maar lange strepen van corrosieproducten bleven op het oppervlak achter (figuur 36). De langwerpige afvlakkingen tussen de corrosiestrepen op de kerndraden zijn mogelijk door het slijten van de kabels ontstaan. In de kerndraden waren veel meer scheuren aanwezig dan in de strengdraden (figuur 37).

**Figuur 37.** Op de strengdraden van de bakboord kabel zijn scheuren in het gecorrodeerde oppervlak waargenomen.

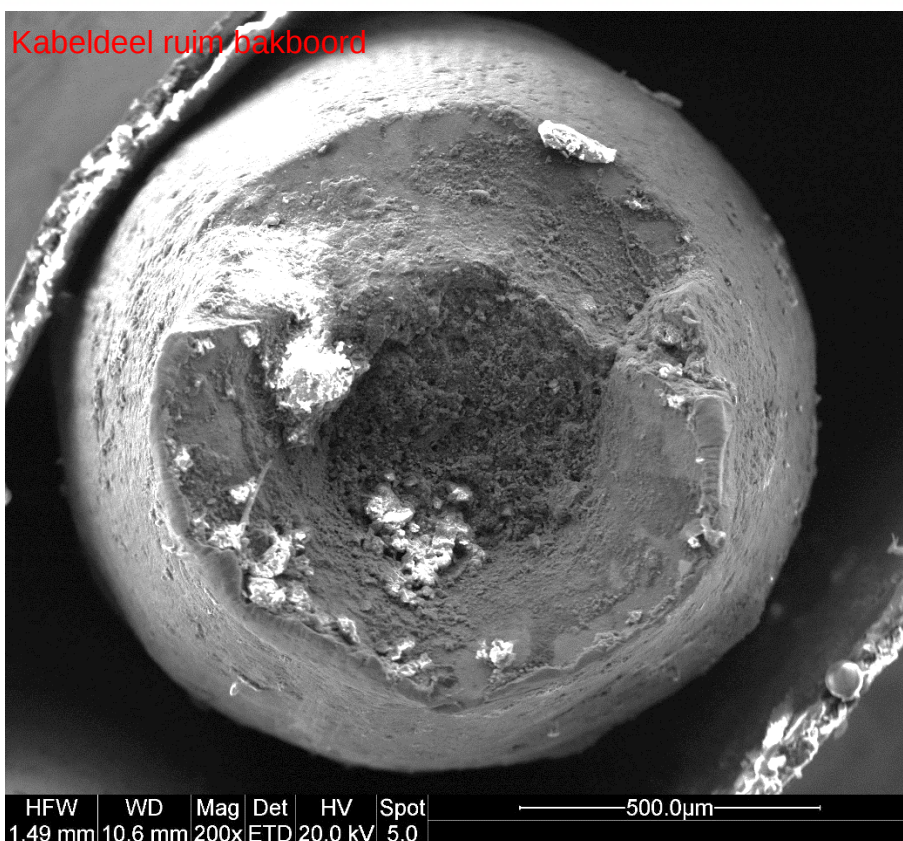
De groep van ingesnoerde draden bevatte een breuk met opstaande lip. Zowel de insnoering als het breukuiterslijk duiden op overbelasting van de strengdraad (figuur 38). Deze taaie breukkenarakteristieken werden bevestigd door de bij hogere vergrotingen aangetroffen “dimples” (opengetrokken microholten) (figuur 39).

**Figuur 38.** Een strengdraad van een bakboord kabel was ingesnoerd en gebroken.

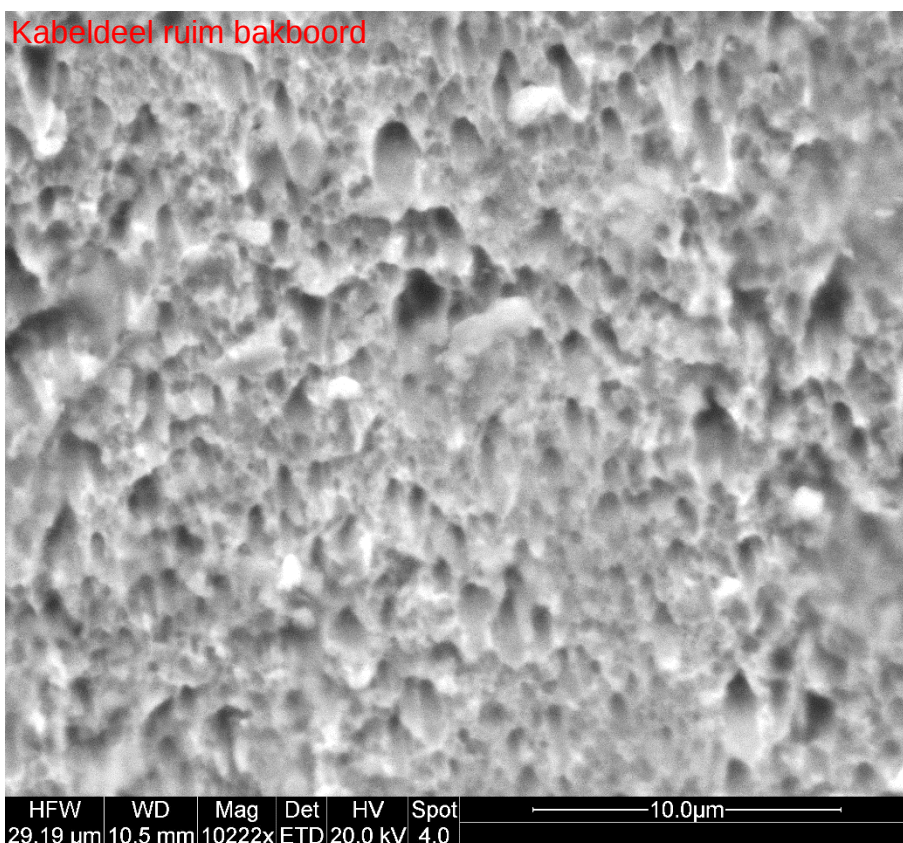
**Figuur 39.** Detail van figuur 38; kleine putjes, dimpels waren aanwezig op het breukvlak.

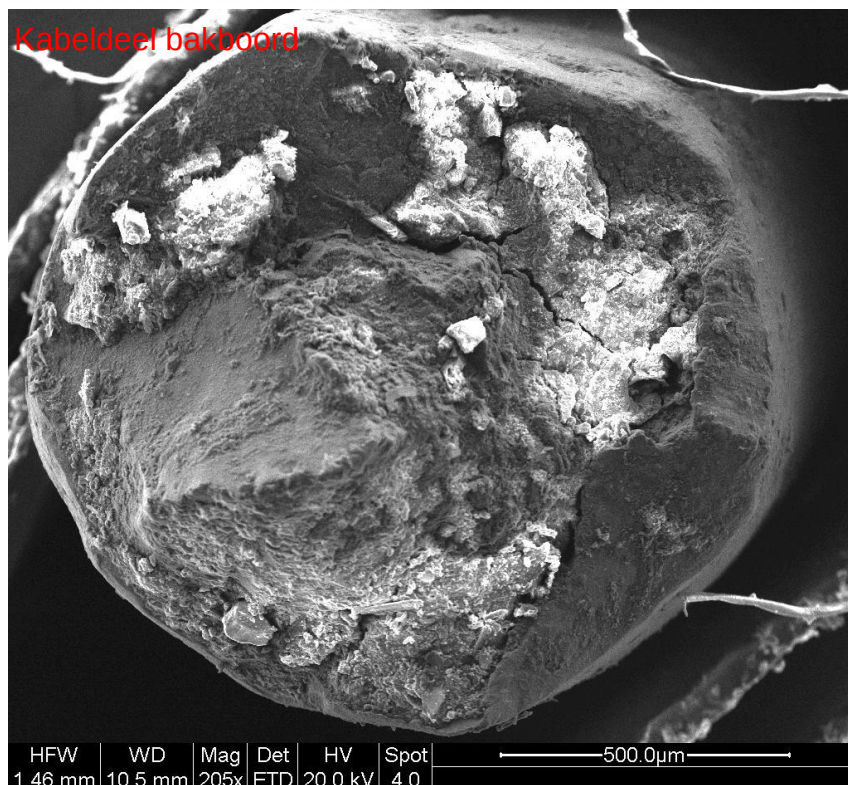
De groep draden die nabij de breuk gecorrodeerd was had voornamelijk een haaks breukvlak wat wees op een bros breukkenarakter. Door de corrosie en versmering van het breukvlak konden de microscopische breukkenarakteristieken niet worden waargenomen (figuur 40).

**Figuur 40.** Een breukvlak dat haaks op de draad staat van een strengdraad heeft geen waarneembare breukkenmerken meer door corrosie en versmering.

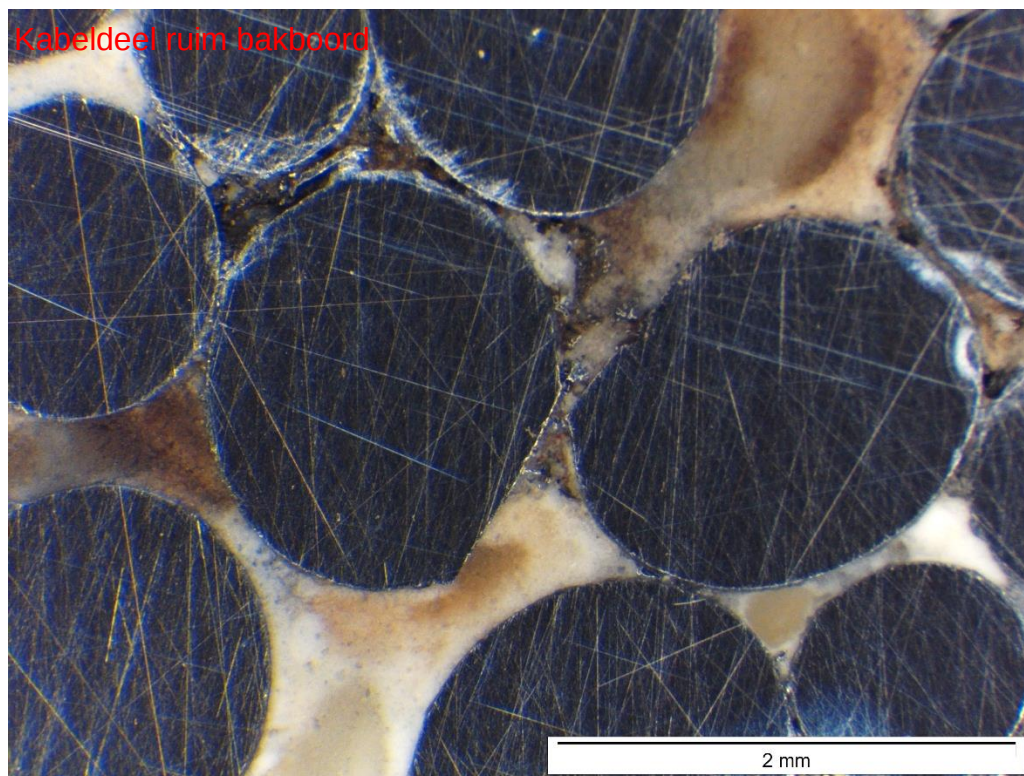
**Figuur 42.** In detail A van figuur 41 zijn afgevlakte draden in het raakvlak tussen 2 strengen waargenomen.

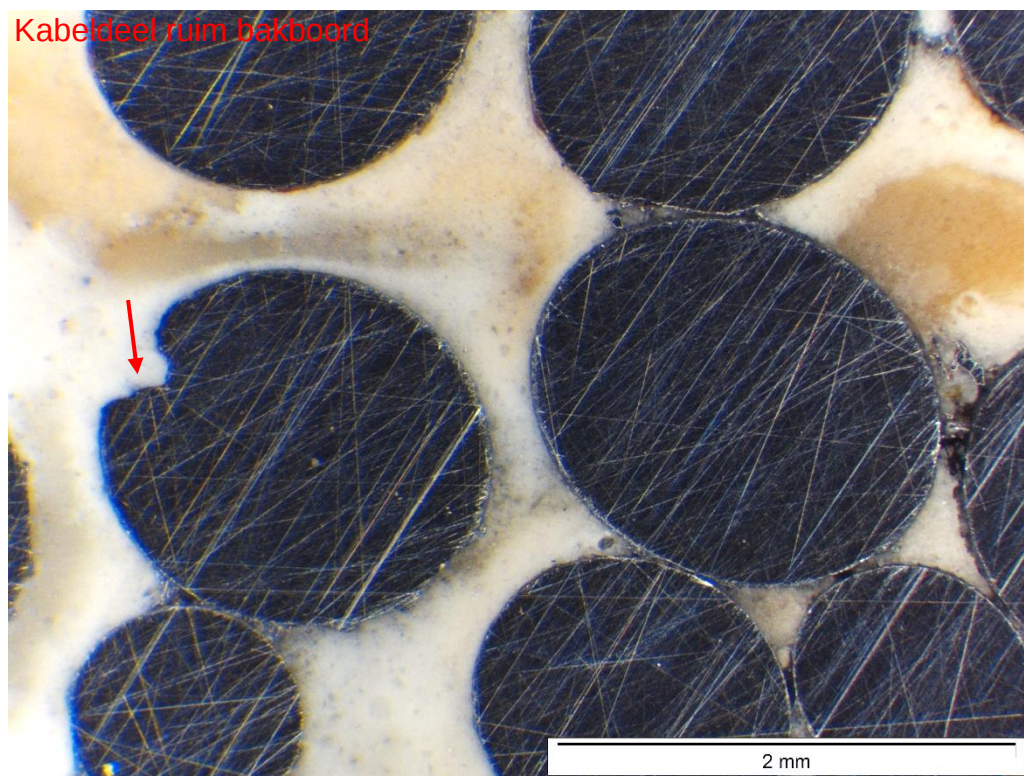
**Figuur 43.** Detail B figuur 41; een gecorrodeerde draad (pijl) was aanwezig aan de rand van een streng.

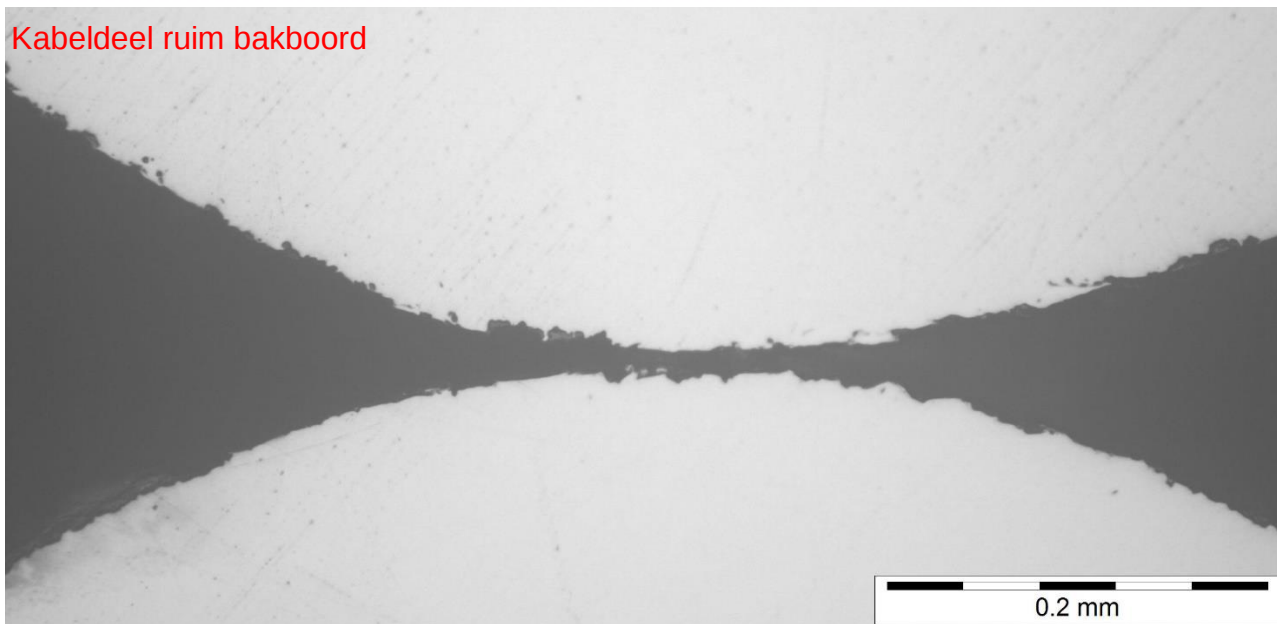
Kabeldeel ruim bakboord

Op een microscopische schaal was aantasting zichtbaar (figuur 44). De zinklaag was afwezig op 95% van de geanalyseerde oppervlakken. De zinklaag was erg dun op de plekken waar de beschermende zinklaag nog wel aanwezig was (figuur 45). In de EN 12385-4 standaard was geen minimale dikte voor de zinklaag gespecificeerd.

**Figuur 44.** Doorsnede bakboord kabel; de strengen van de bakboord kabel waren aangetast en een zinklaag was op de meeste oppervlakken niet aanwezig.

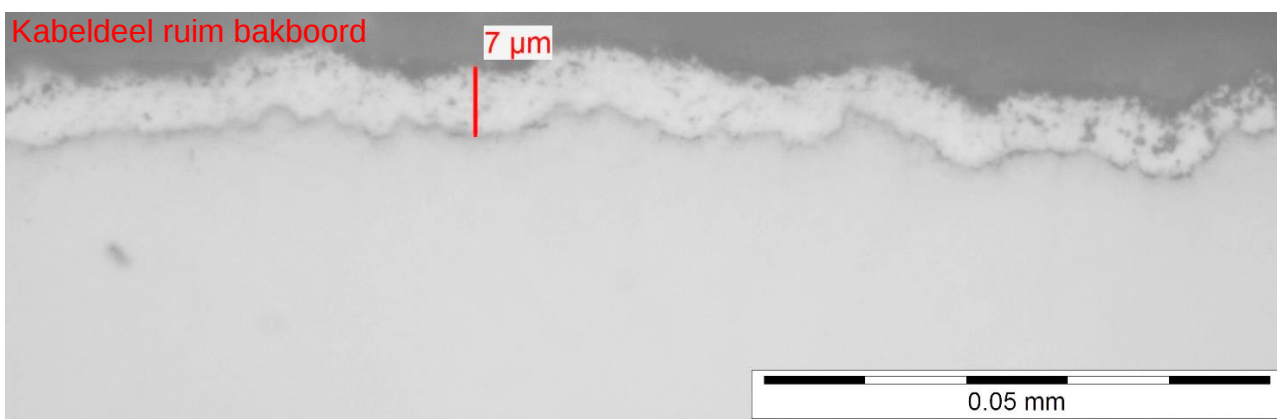
Kabeldeel ruim bakboord

**Figuur 45.** Doorsnede bakboord kabel; de zinklaag was erg dun op de plekken waar deze nog aanwezig was in de doorsnede.

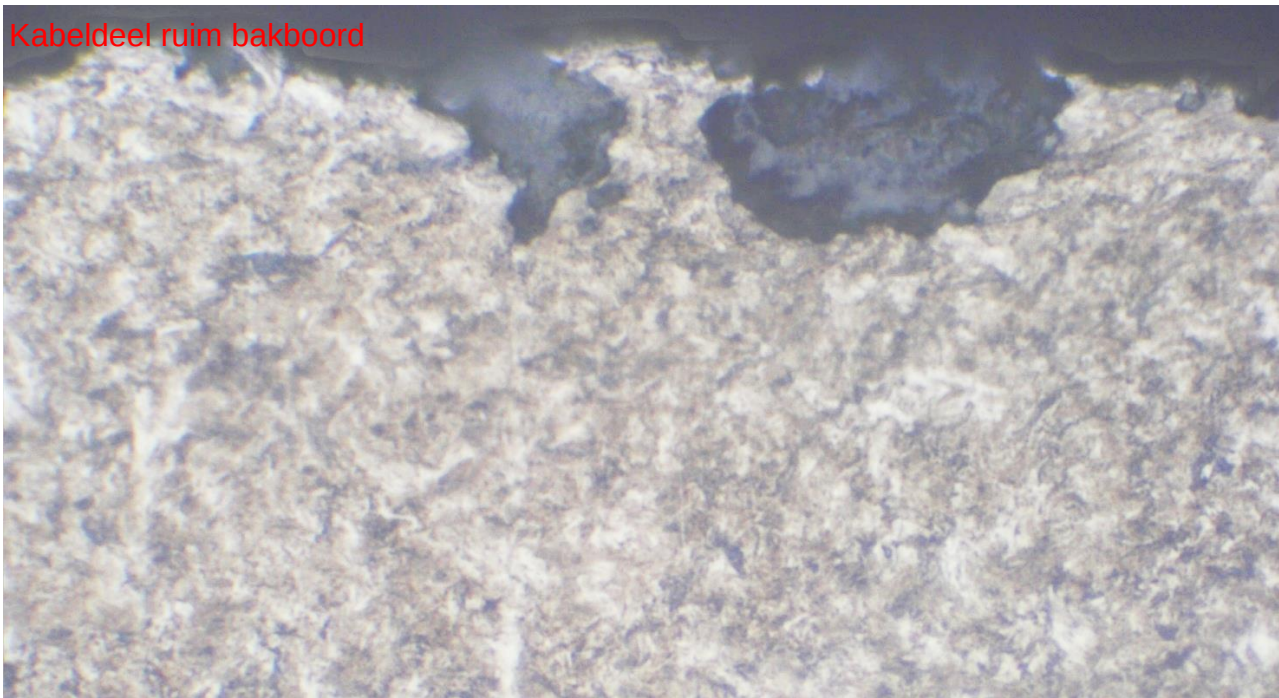
Kabeldeel ruim bakboord

**Figuur 46.** Doorsnede bakboord kabel; een algemene aantasting van het oppervlak heeft putjes in de ontlaten martensitische microstructuur achtergelaten.

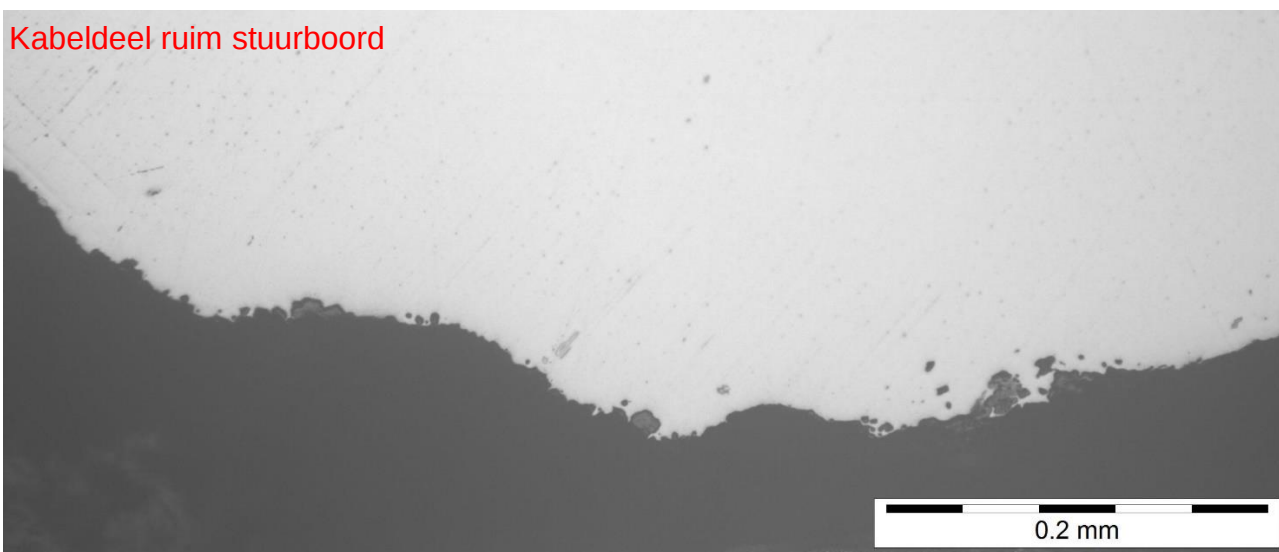
Kabeldeel ruim stuurboord

**Figuur 47.** In de doorsnede van een draad nabij de breuk van de stuurboord kabel is putvormige aantasting waargenomen.

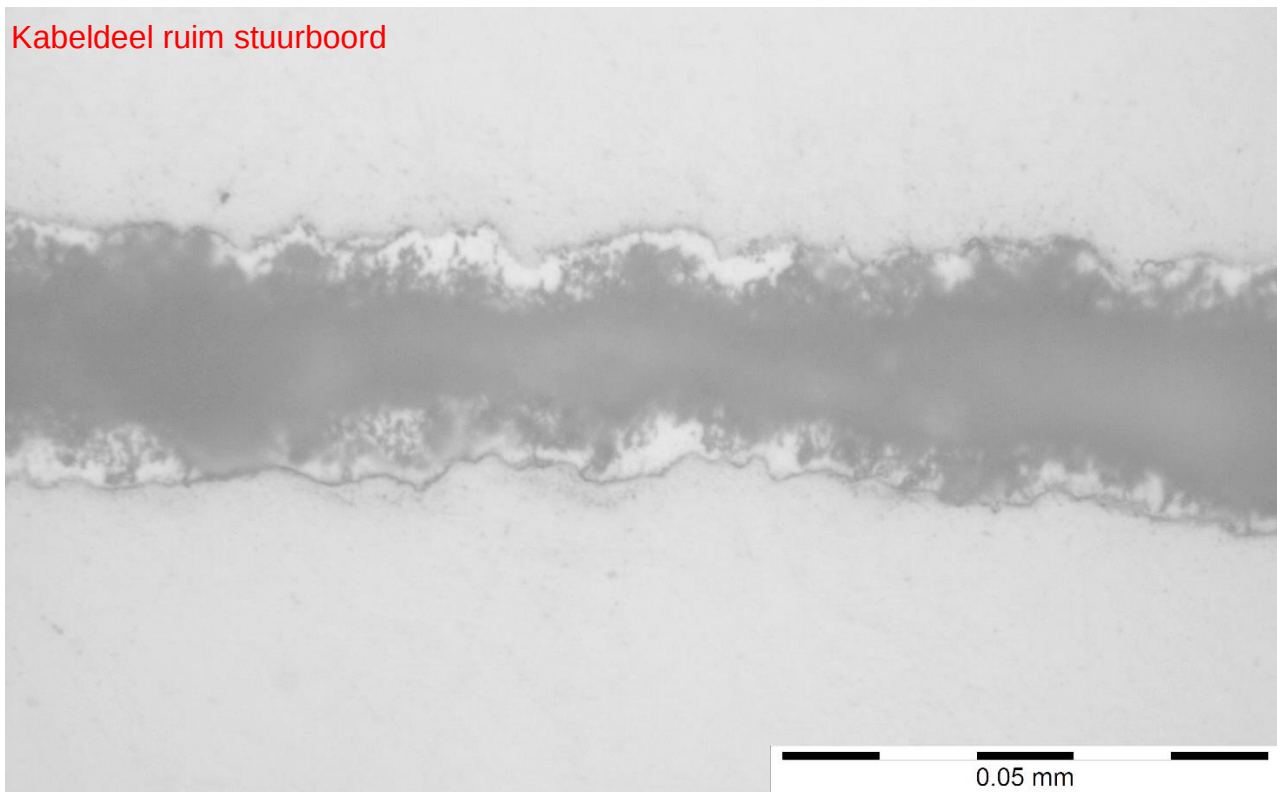
Kabeldeel ruim stuurboord

De aantasting van de strengdraden van de stuurboord kabel nabij de breuk was ook putvormig (figuur 47). Het zink bedekte het onderliggende staal van de geanalyseerde doorsnede voor ongeveer 5%. De gemeten zinklaag was tot circa 7 µm dik (figuur 48).

**Figuur 48.** Doorsnede stuurboord kabel; de zinklaag tussen 2 strengdraden is aangetast en geeft nog een minimale galvanische bescherming voor het onderliggende staal.
