## **Grijs gietijzeren gasleidingen**

**Een onderzoek naar aanleiding van de  
gasexplosie Haarlemmer Houttuinen  
Amsterdam, 9 maart 2008**

Den Haag, april 2009 (projectnummer M2008BL0309-01)

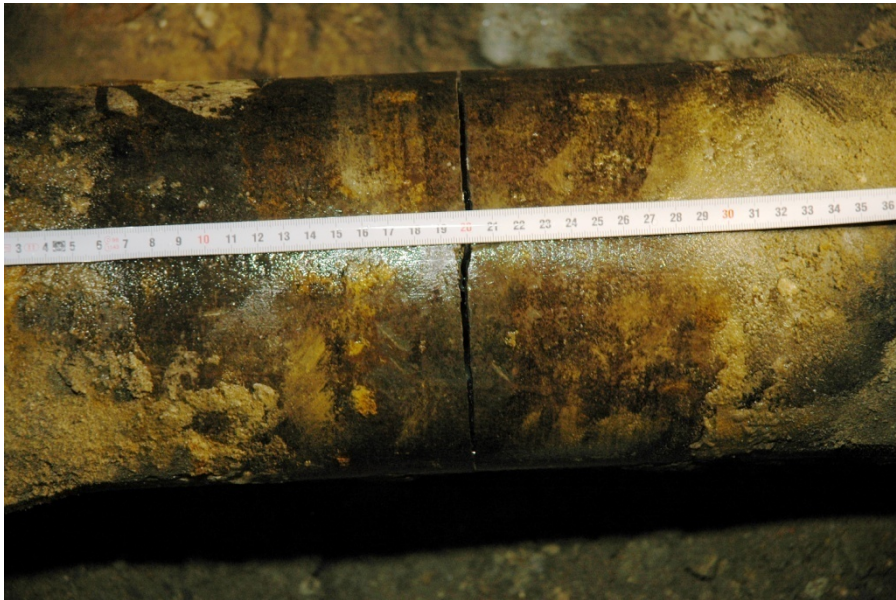
De breuk bevond zich in de grijs gietijzeren hoofdleiding circa vier meter van de plaats van de explosie en circa anderhalve meter uit de gevellijn. Vervolgens heeft de netbeheerder de Onderzoeksraad op de hoogte gesteld van de ontdekking van de breuk in de grijs gietijzeren hoofdgasleiding.

*Figuur 2: foto van de breuk in de leiding, bron Onderzoeksraad Voor Veiligheid*

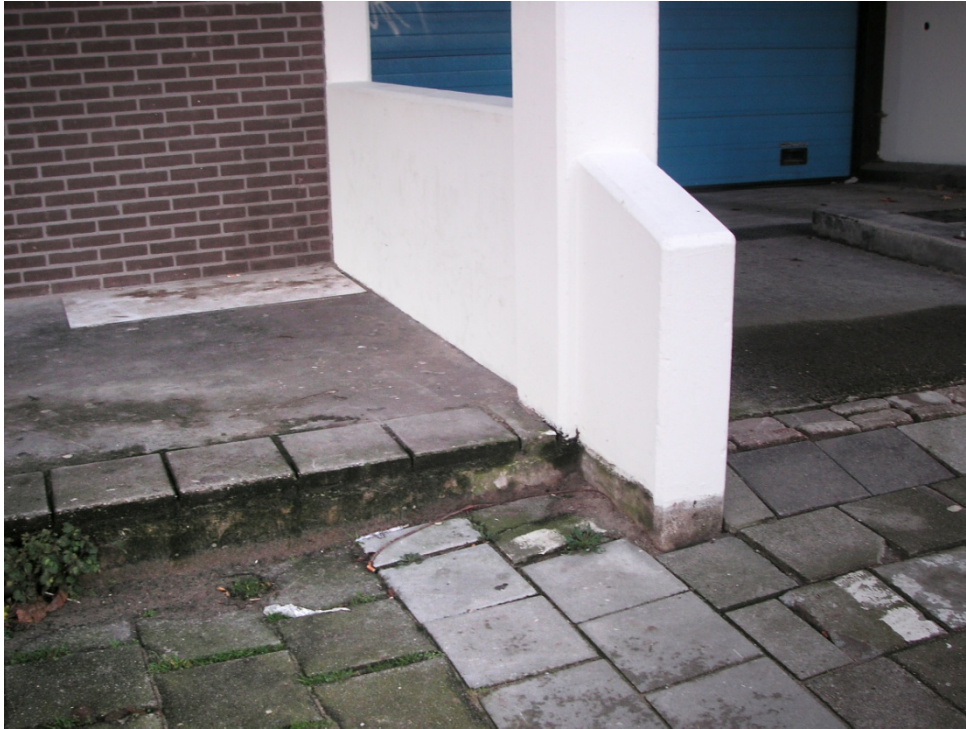
*Figuur 3: foto verzakte stoep in de omgeving van de breuk, bron Onderzoeksraad Voor Veiligheid*

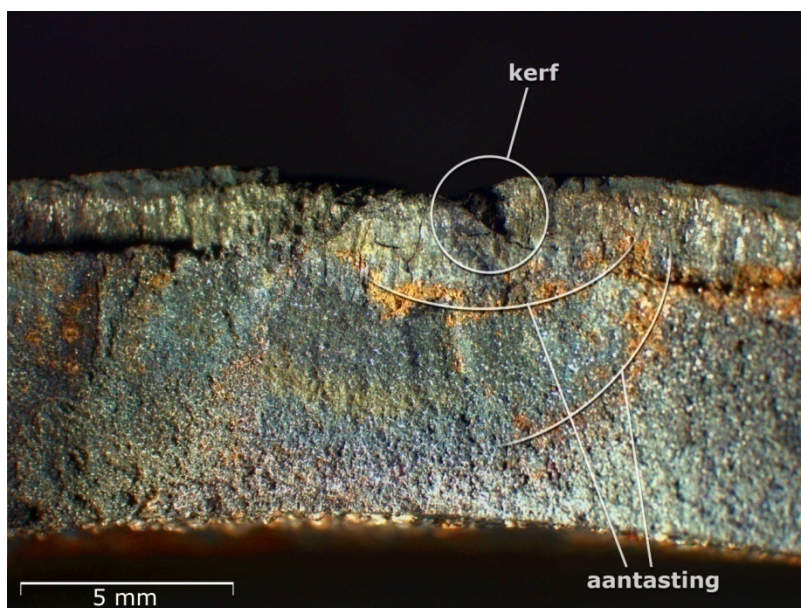
Naast de van nature aanwezige onregelmatigheden kan het aantal onregelmatigheden in het grijs gietijzeren toenemen. Door aantasting van het materiaal, productiefouten en beschadigingen van buitenaf. Er zijn geen productiefouten aangetroffen in dit leidingstuk. Naast de van nature aanwezige grafietlamellen zijn twee typen aantasting relevant voor het onderhavige leidingstuk, putcorrosie en grafitisering. Putcorrosie is putvormige corrosie. Grafitisering is het proces waarbij het ijzer als gevolg van de bodemweerstand<sup>14</sup> en de zuurgraad van de bodem oxideert met als gevolg dat hoofdzakelijk de grafietstructuur achterblijft en het materiaal verzwakt. Grafitisering kan vóórkomen zonder dat er sprake is van putcorrosie.

*Figuur 6: Detail breukvlak leiding 9 maart 2008 met aantastingen, bron Stork FDO B.V.*

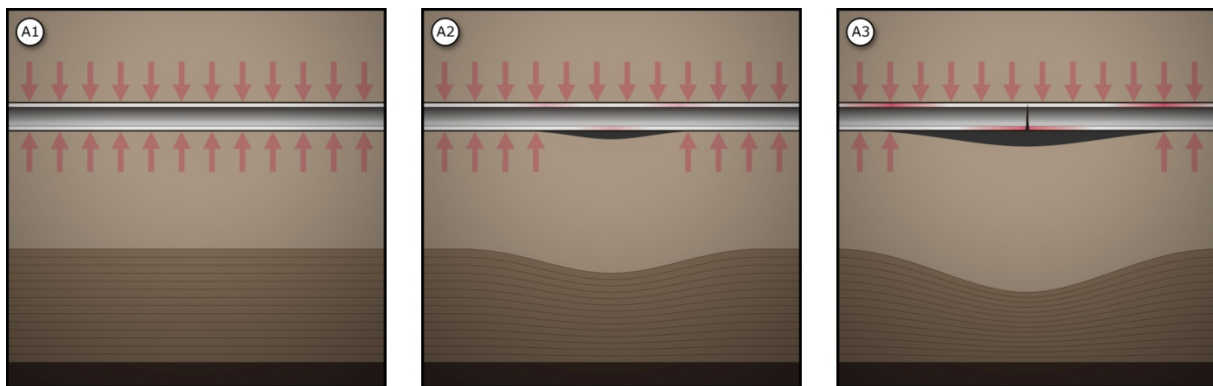
1. *De grijs gietijzeren leiding in stabiele grond;*
2. *Spanningsopbouw in de leiding door ongelijke krachten op de leiding als gevolg van bewegende grond zonder dat de leiding meebeweegt;*
3. *De spanning bouwt verder op en overschrijdt de buigspanning resulterend in een guillotine breuk zonder dat de leiding meebeweegt;*

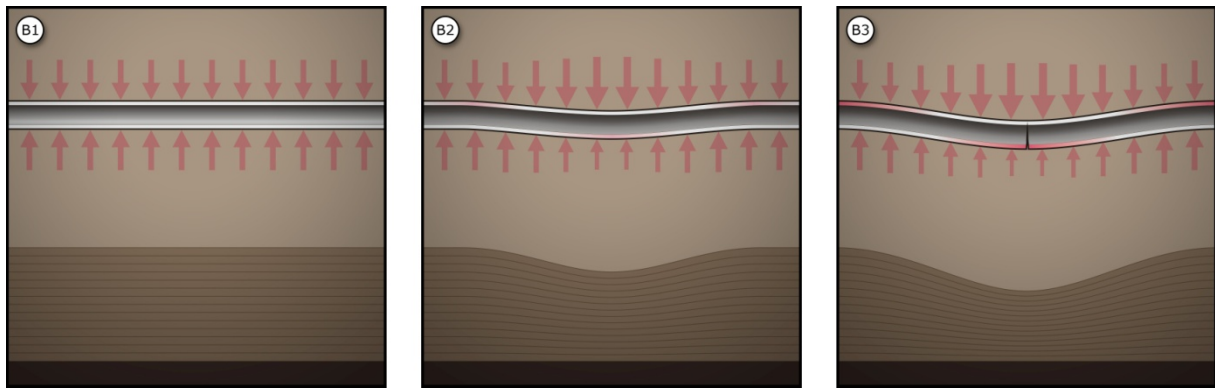
1. De grijs gietijzeren leiding in stabiele grond;
2. Spanningsopbouw in de leiding door ongelijke krachten op de leiding als gevolg van bewegende grond waarbij de leiding meebeweegt;
3. De spanning bouwt verder op en overschrijdt de buigspanning resulterend in een guillotine breuk waarbij de leiding meebeweegt;

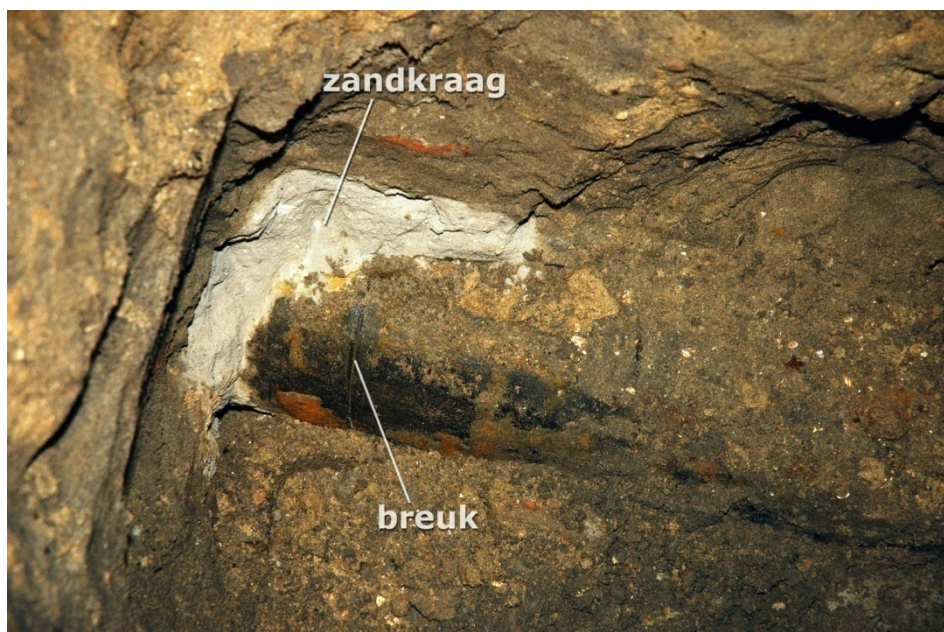
*Figuur 8: De leiding met de zandkraag (wit), bron Onderzoeksraad Voor Veiligheid*

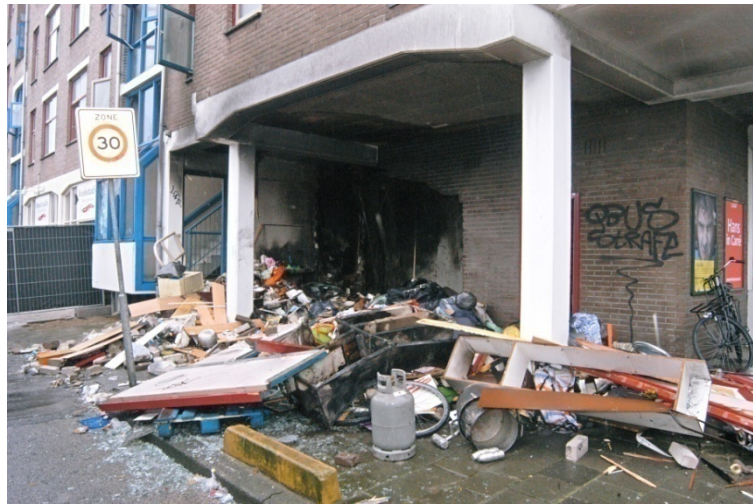
Figuur 9: ravage na de explosie<sup>25</sup>, bron Politie Amsterdam.

De schade als gevolg van de explosie is in dit geval beperkt gebleven tot het instorten van de muren van de bergingen op de begane grond. Het gebouw is door de kracht van de explosie niet ontzet door het feit dat het een sterke betonconstructie betrof met daar tussen enkelsteens gemetselde muren die zwakker waren dan de betonconstructie. Het letsel van de slachtoffers is beperkt gebleven tot ademhalingsproblemen als gevolg van de rook. Dit kwam doordat de explosie plaatsvond in de berging en de bewoners zich daar boven bevonden en bovendien lagen te slapen. Er waren geen passanten aanwezig.

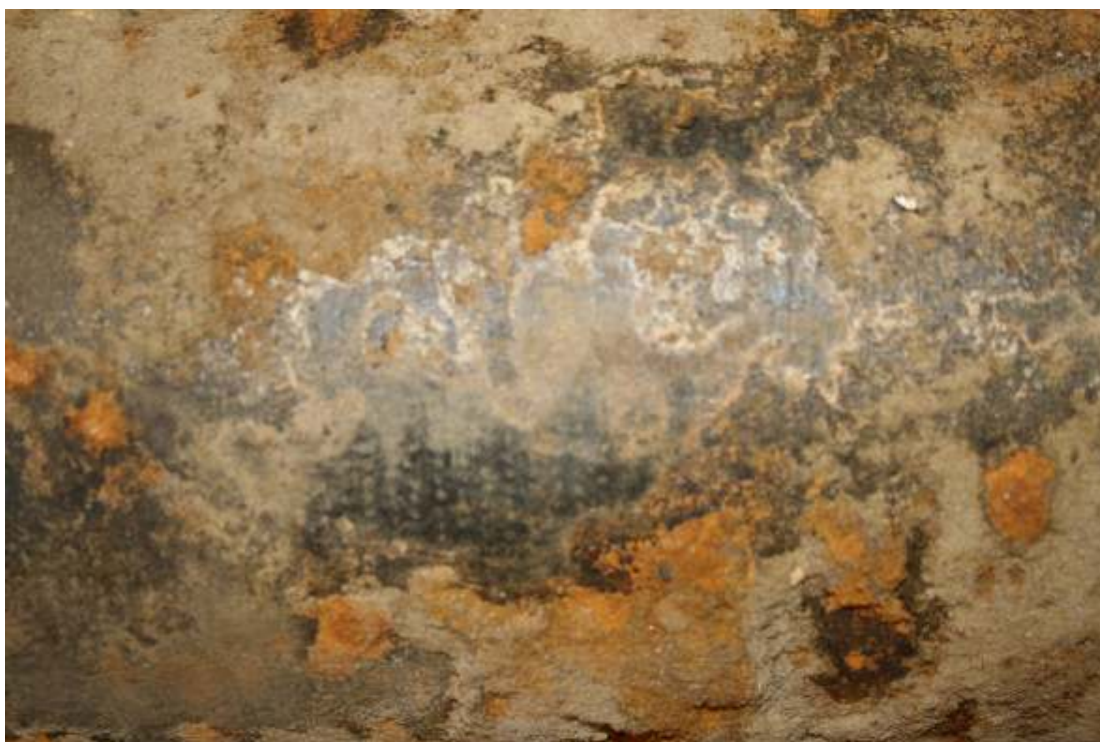
**Figuur 3.** Detail van de uitwendige bemanteling, welke zichtbaar is onder het zand.

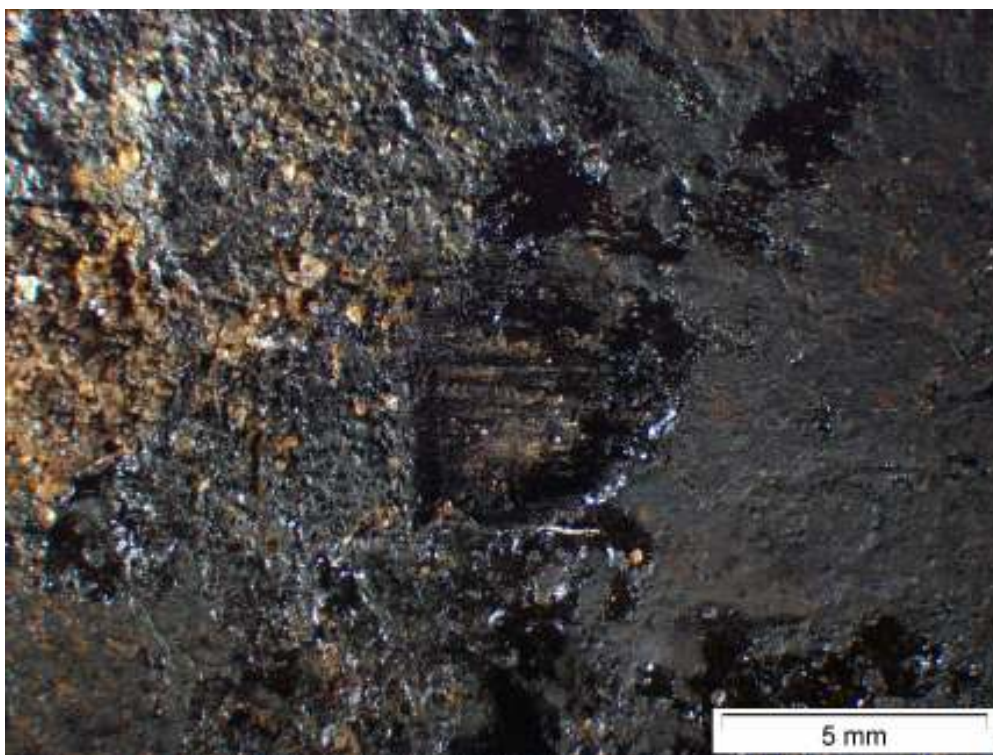
**Figuur 4.** Detail van de restanten van een conserveringslaag, welke met de nagel is weggeduwd.

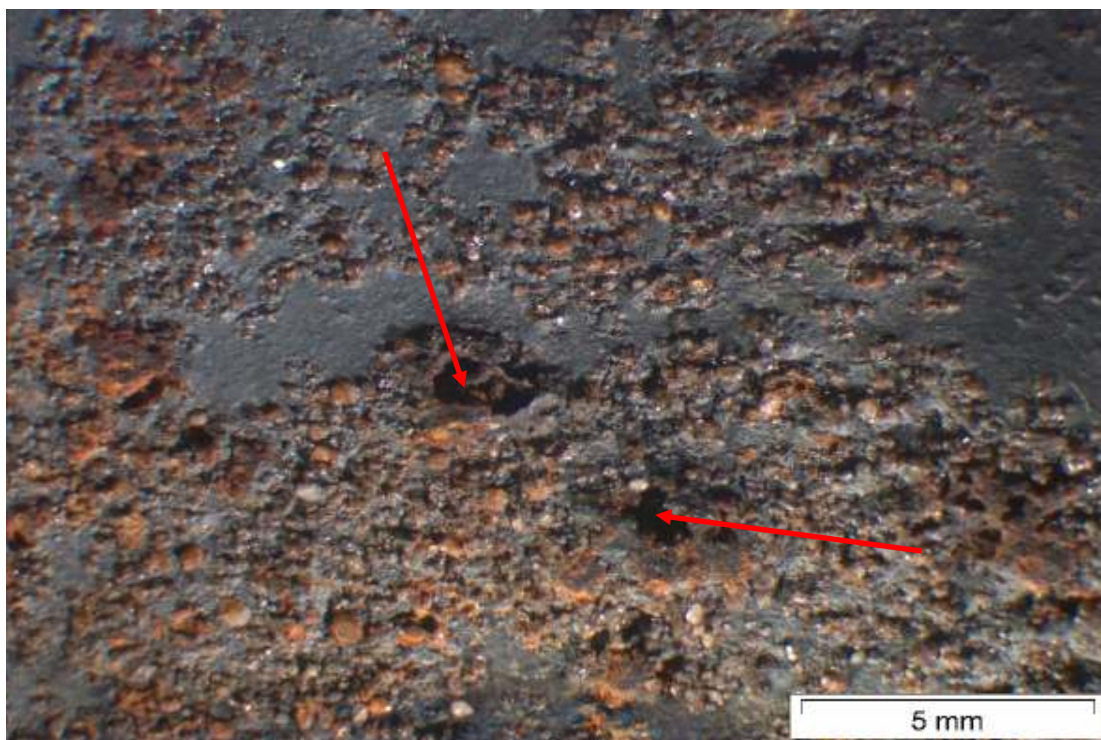
**Figuur 5.** Detail van de binnenzijde van de leiding. Onder verschillende corrosieproducten is putvorming waarneembaar (pijlen).

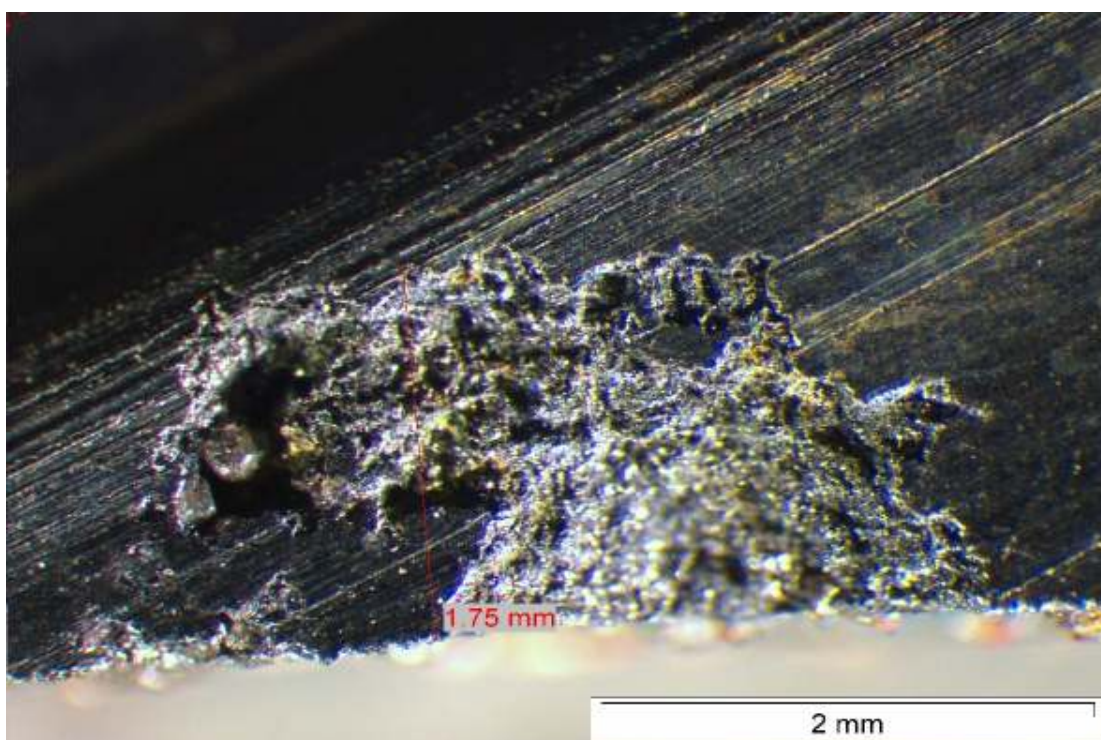
**Figuur 6.** Putvormige aantasting aan de binnenzijde van de leiding.

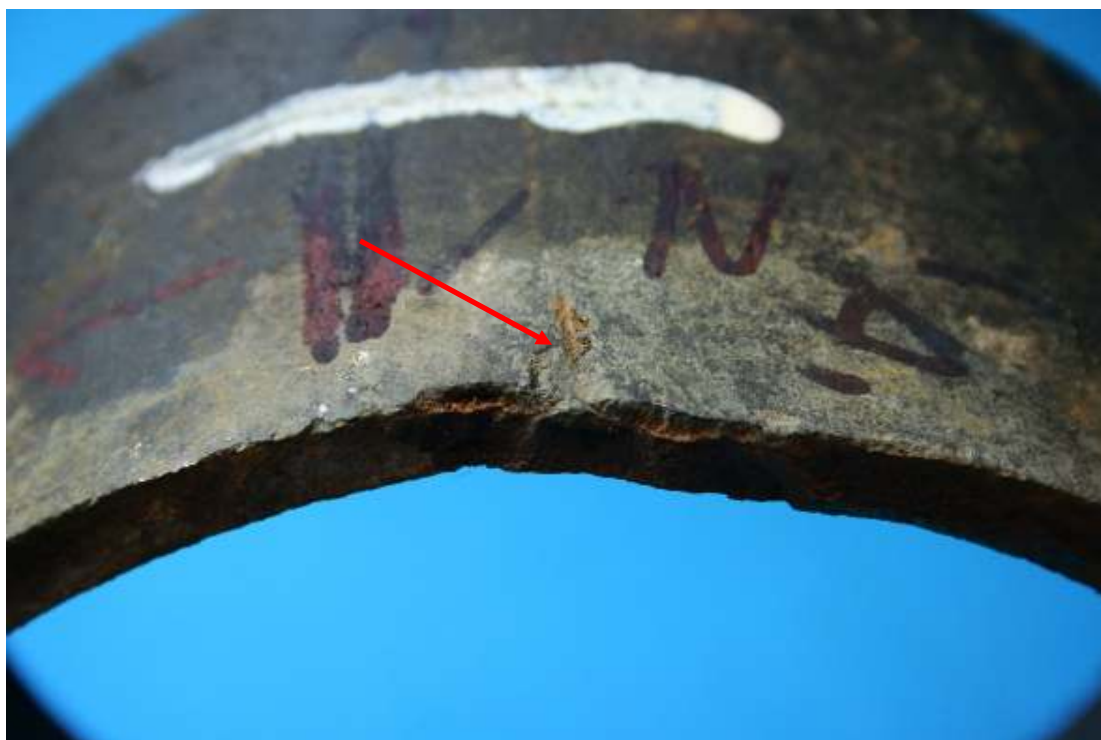
**Figuur 10.** Beschadiging van de coating nabij het breukvlak (pijl).

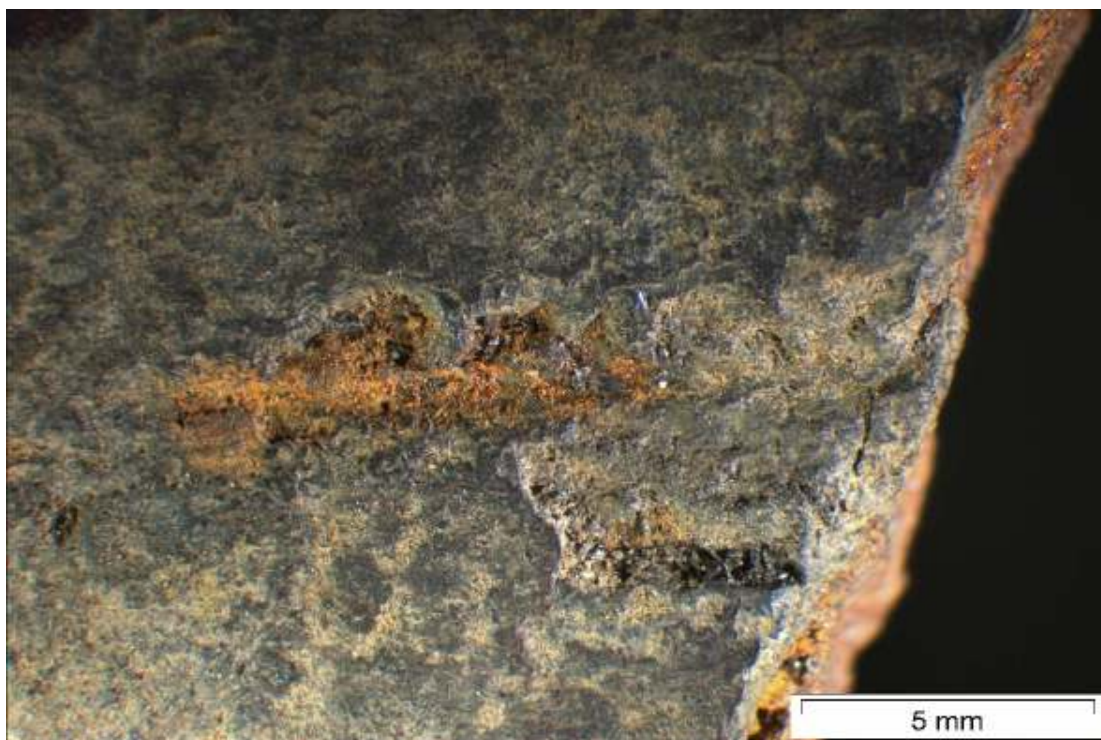
**Figuur 11.** Detail uit figuur 10 van de beschadiging van de coating nabij het breukvlak.

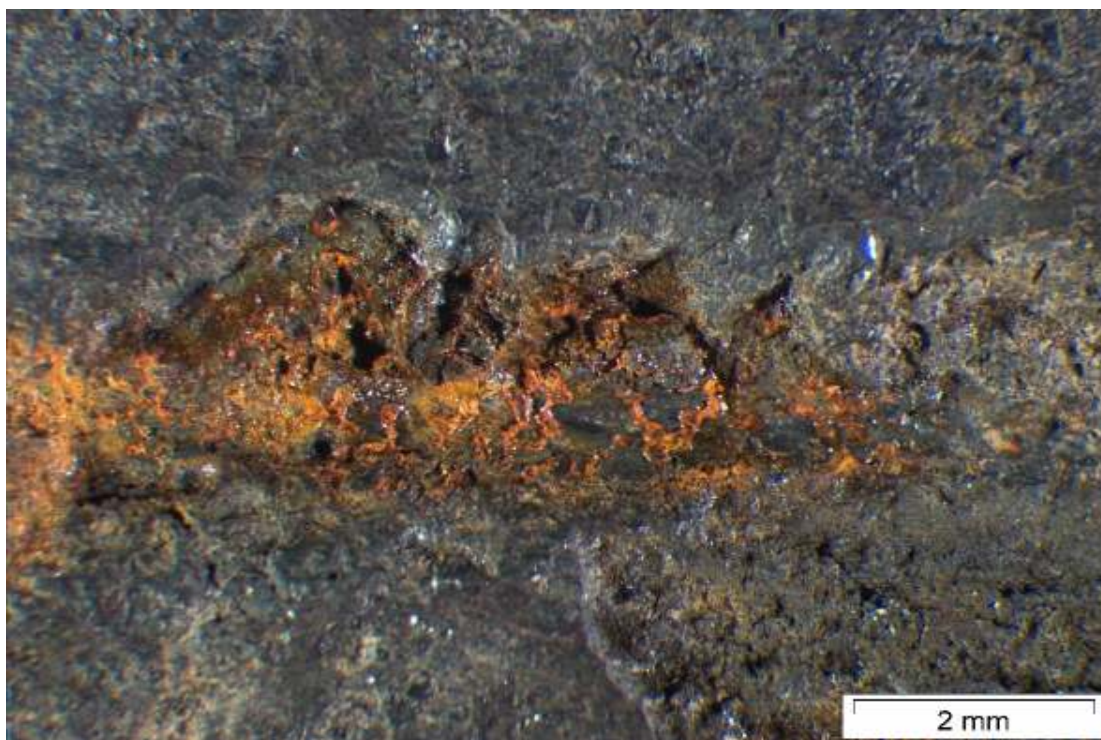
**Figuur 12.** Detail van figuur 11, waarbij een groef zichtbaar is.

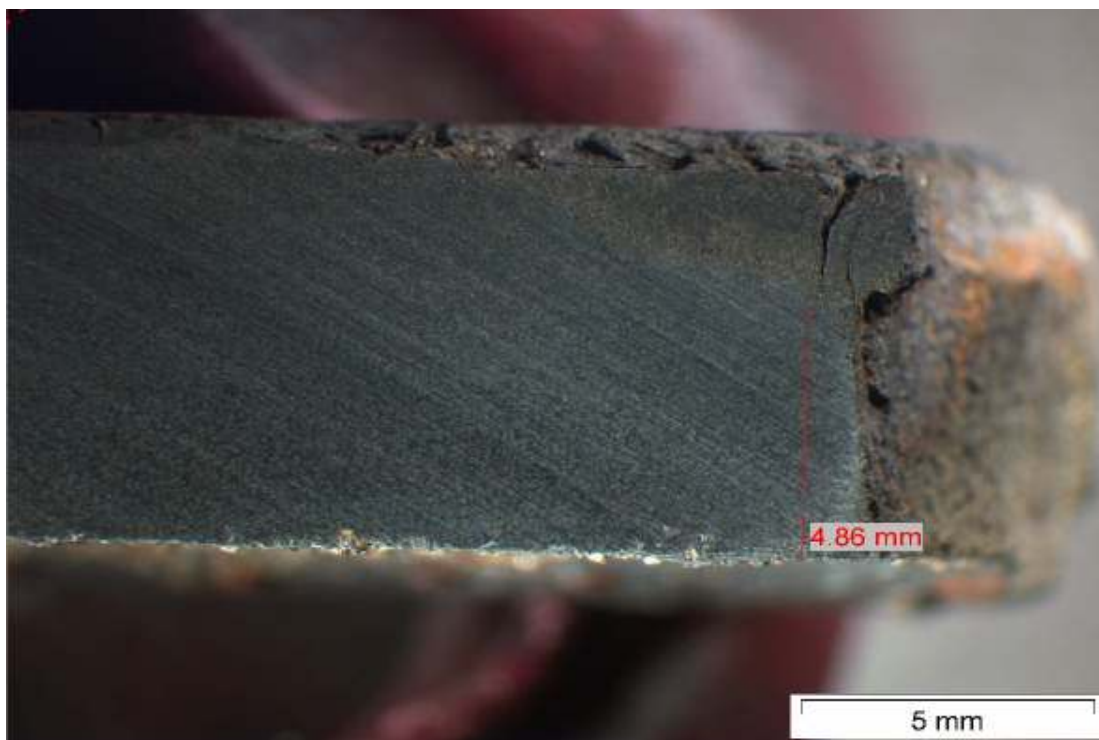
**Figuur 17.** Doorsnede in langsrichting, waarbij de effectief resterende wanddikte is aangegeven.

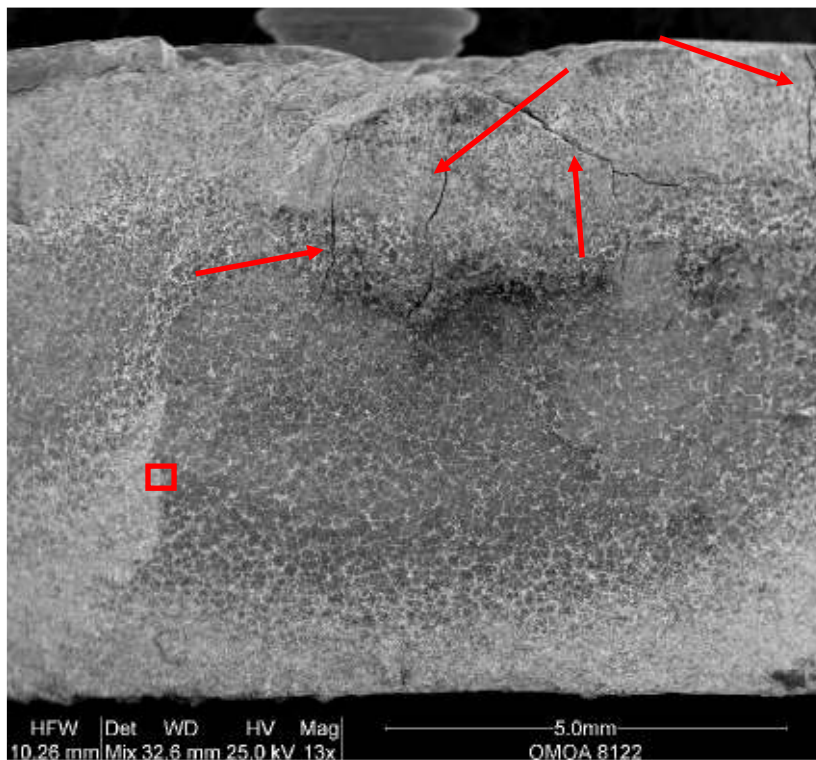
**Figuur 22.** REM opname; secundaire scheuren zijn zichtbaar nabij de beschadiging aan de buitenzijde (pijlen). De secundaire scheuren zijn alleen aanwezig in het gebied, welke is aangetast door grafietcorrosie. Het omkaderde gebied is weergegeven in figuur 23.

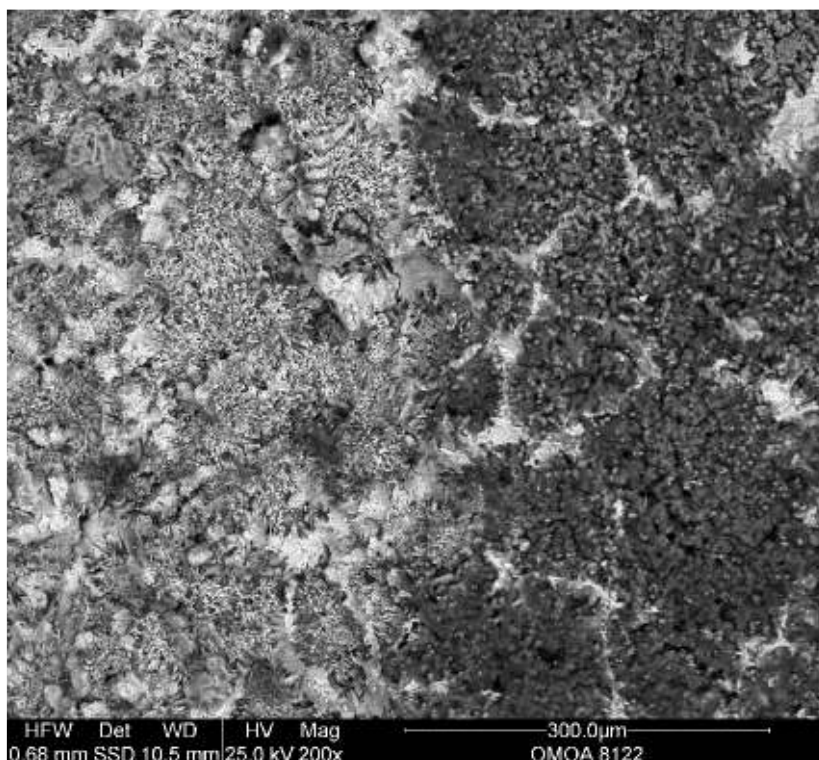
**Figuur 23.** Detail van het omkaderde gebied uit figuur 22. Het donkere deel (rechts op de foto) is aangetast door grafietcorrosie.
