ONDERZOEKSRaad  
VOOR VEILIGHEID

# Dodelijk ongeval tijdens lossen in Moerdijk

Lessen uit het ongeval aan boord van  
de A2B Future

*Den Haag, januari 2019*

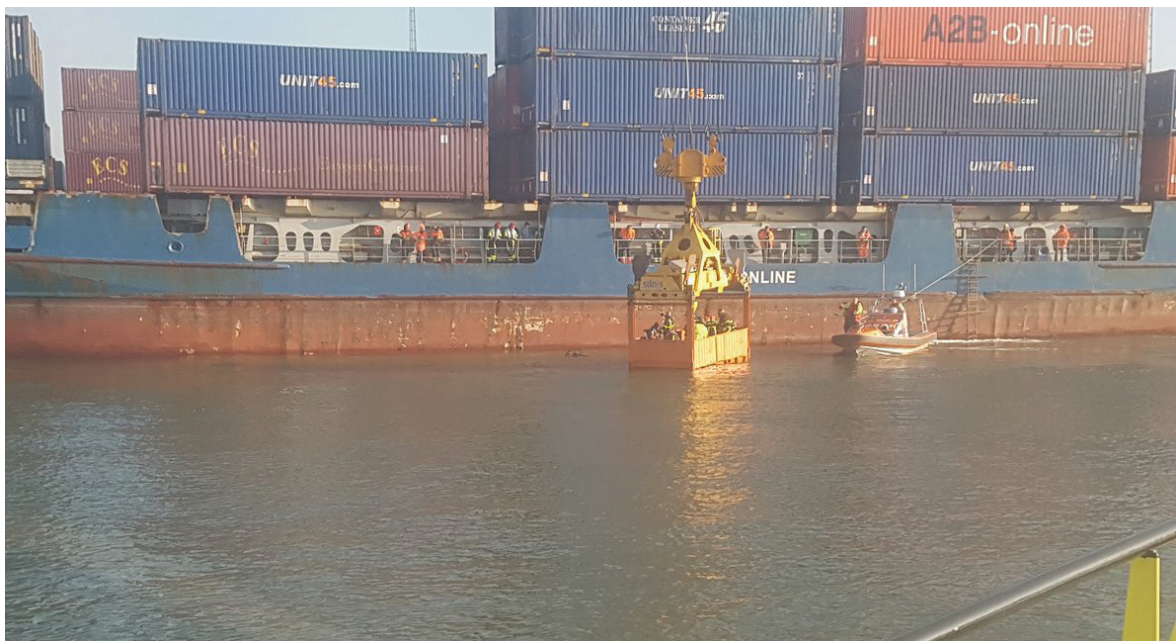
Direct na het ongeval kwam, met assistentie van diverse vaartuigen en hulpdiensten, een reddingsoperatie op gang. Het slachtoffer is na ongeveer 50 minuten zoeken gevonden en uit het water gehaald. Hij is vervoerd naar het ziekenhuis waar hij later is overleden.

*Figuur 1: Reddingsactie van de hulpdiensten. (Bron: Twitter)*

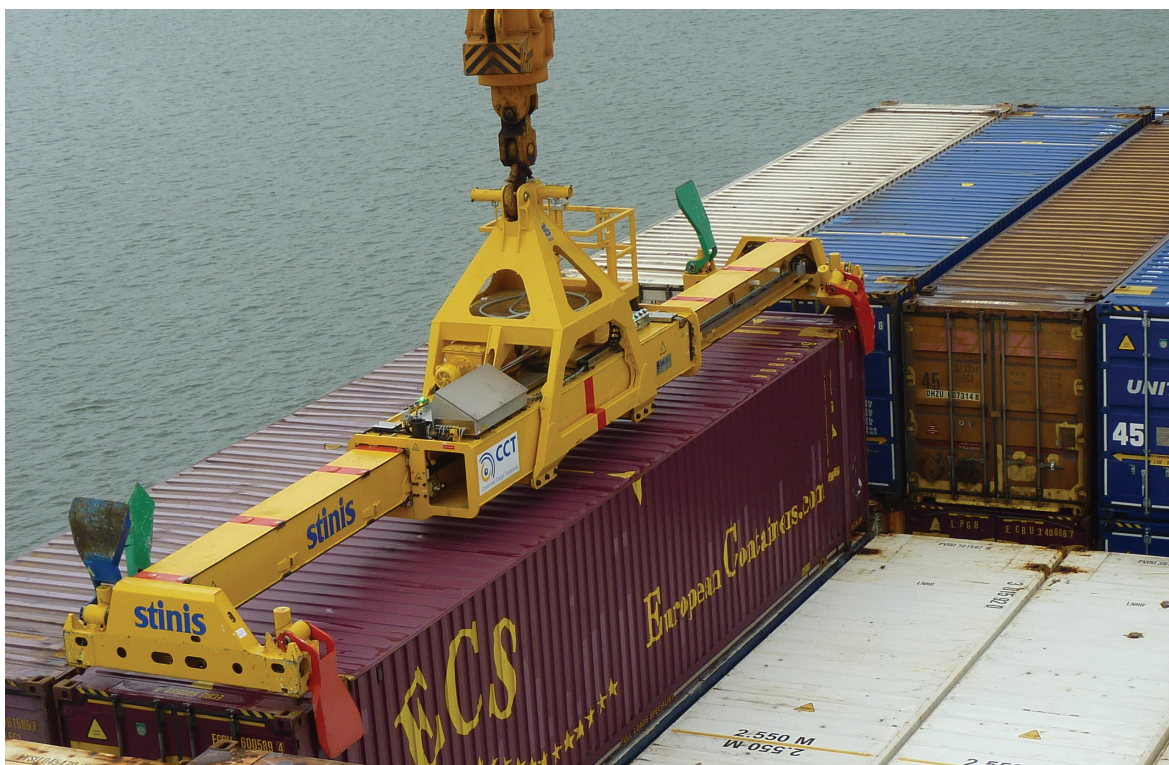
Tijdens het losproces kwam één container niet van zijn positie, omdat deze nog verbonden was met de onderliggende container. Hierop is het latere slachtoffer weer aan boord van het schip gegaan. Via het gangboord is hij naar de locatie gelopen waar de containers aan elkaar vastzaten. Vervolgens is hij, via een vaste trap het dekluik opgeklommen en tussen twee rijen met containers naar de betreffende containers gelopen om het vastzittende twistlock te openen.

Figuur 7: Een spreader wordt op de bovenzijde van een container geplaatst. (Bron: Onderzoeksraad voor Veiligheid)

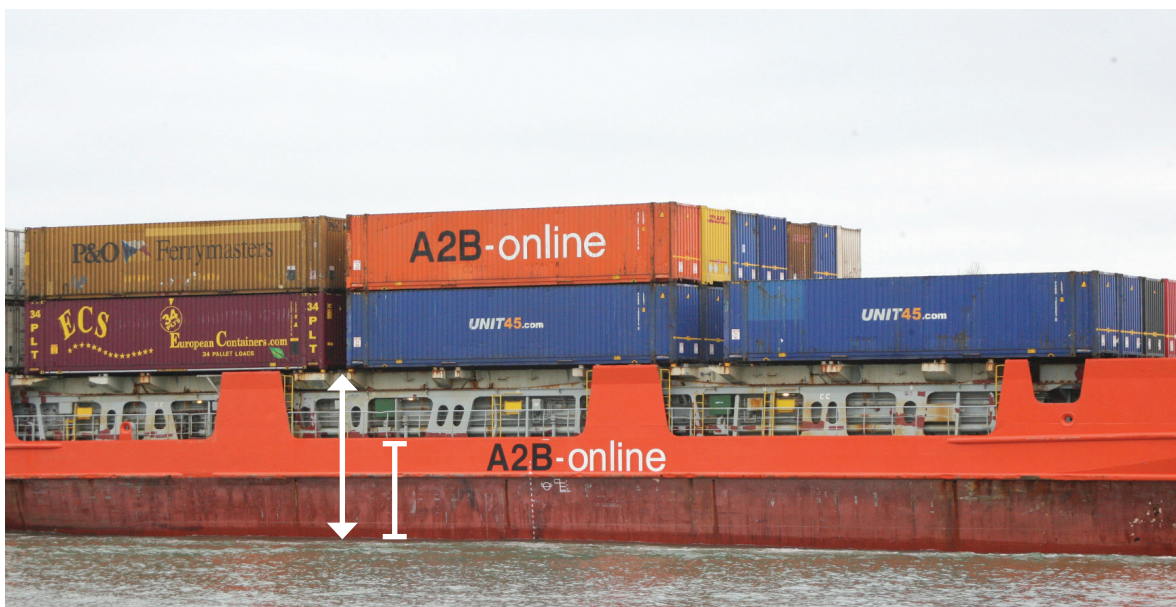
Uit het onderzoek komt naar voren dat het slachtoffer terugliep naar de vaste trap om het dek te verlaten. Hoewel niemand het slachtoffer heeft zien vallen, is het aannemelijk dat hij vanaf het dekluik viel aangezien hier geen voorzieningen tegen vallen, zoals een reling, aanwezig zijn.

Bij werkzaamheden op hoogte moet het personeel beschermd zijn tegen de risico's van het vallen van deze hoogte. In eerste aanleg moeten collectieve voorzieningen zijn aangebracht, zoals een reling of balustrade. Wanneer collectieve voorzieningen niet mogelijk zijn, zoals in dit geval aan de rand van het dekluik, moeten individuele maatregelen genomen worden. Dit kan bijvoorbeeld met een veilige looplijn die voorkomt dat de matroos verder kan lopen dan de rand van het dekluik. Mocht dit uiteindelijk ook niet mogelijk zijn dan kan het personeel worden voorzien van persoonlijke beschermingsmiddelen om het vallen van hoogte tegen te gaan. Dit kan bijvoorbeeld met een harnasgordel in combinatie met een veiligheidslijn en valbeveiliging.

Figuur 8: Afbeelding valhoogte ter indicatie. (Bron: Onderzoeksraad voor Veiligheid)

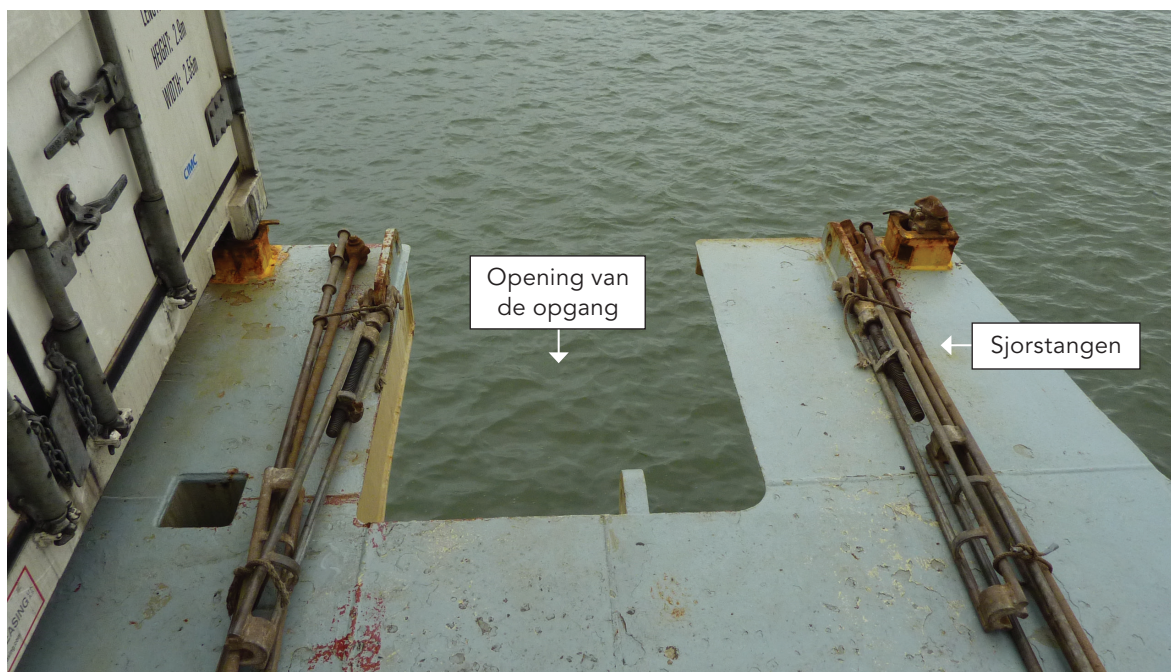
Uit het onderzoek is gebleken dat er geen individuele maatregelen waren getroffen om het vallen van hoogte tegen te gaan. Het slachtoffer had daarnaast ook geen persoonlijke beschermingsmiddelen, zoals een reddingsvest, aan om de gevolgen van het vallen van hoogte te beperken.

Figuur 9: Opening voor de opgang. (Bron: Onderzoeksraad voor Veiligheid)

Door het ontbreken van vaste beschermingsmiddelen (bijvoorbeeld een reling) en persoonlijke beschermingsmiddelen (bijvoorbeeld een harnas) om de gevolgen van het vallen van hoogte te beperken, is het slachtoffer te water geraakt.

Op de plaats van het ongeval is het aanbrengen van een passende bescherming ter voorkoming van het overboord vallen, zoals relingwerk, niet direct inpasbaar. Als een permanente bescherming niet toepasbaar is, moet worden gezocht naar andere manier om de risico's tegen (overboord) vallen te verkleinen.

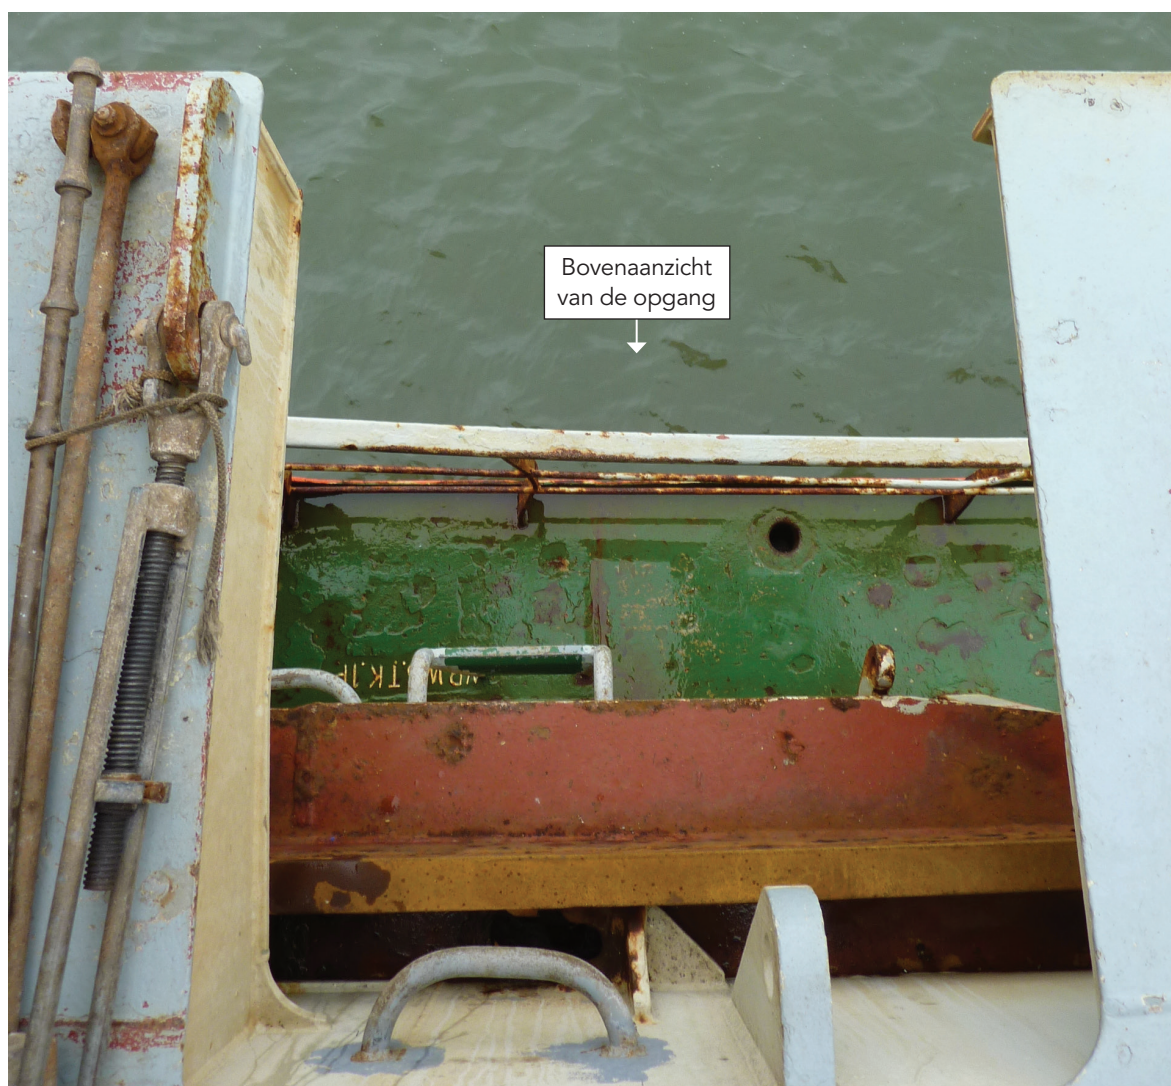
Figuur 10: Opening voor de opgang. (Bron: Onderzoeksraad voor Veiligheid)
