ONDERZOEKSRaad  
VOOR VEILIGHEID

# Kwartaalrapportage Luchtvaart

juli - september 2019

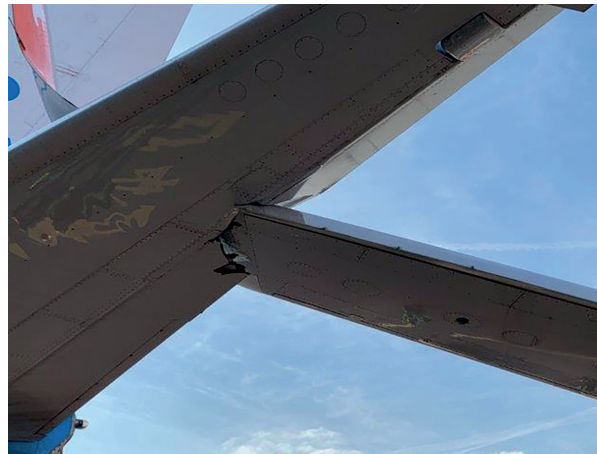
Tijdens de *pushback* van een Boeing 737 vanaf een gate vond een botsing plaats met een Airbus A320 die op dat moment ook een *pushback* kreeg vanaf een gate. De Boeing 737 liep schade op aan het linkerstabilo en de Airbus A320 aan de linkervleugeltip. Niemand raakte gewond.

De wingtip en het linkerstabilo. (Bron: AAS)

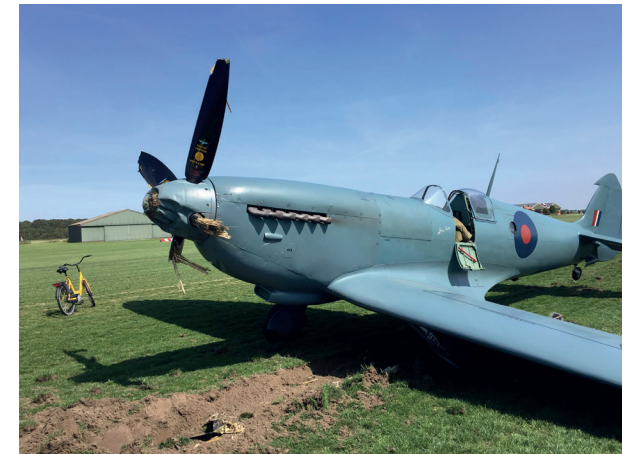
Tijdens de landingsrol klapte het linkerhoofdlandingsgestel van het toestel in. Er ontstond schade aan de propeller en spinner. De piloot bleef ongedeerd.

De Spitfire na het voorval. (Bron: K. Struik)

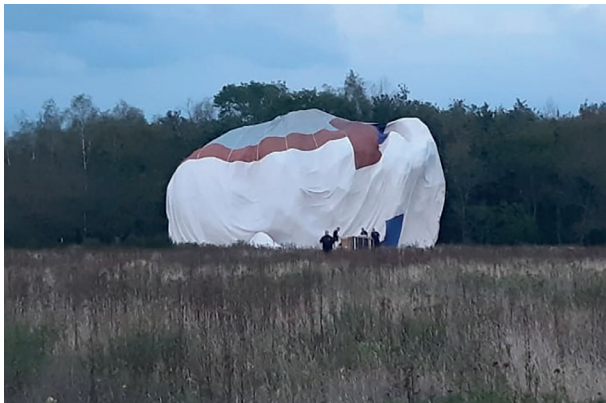
De gezagvoerder van de heteluchtballon, met drie passagiers aan boord, was vanwege de snel veranderende weersomstandigheden genoodzaakt een landing te maken. Hij deed diverse landingspogingen en bij één van deze pogingen vielen de passagiers uit de mand. Bij de landing viel de gezagvoerder ook half uit de mand maar hij kon zich aan een touw vasthouden. Uiteindelijk kwam de ballon na een sleeplanding met de envelop in de bomen tot stilstand. De inzittenden liepen lichte verwondingen op.

De heteluchtballon met de envelop in de bomen. (Bron: Politie, Team Luchtvaarttoezicht)

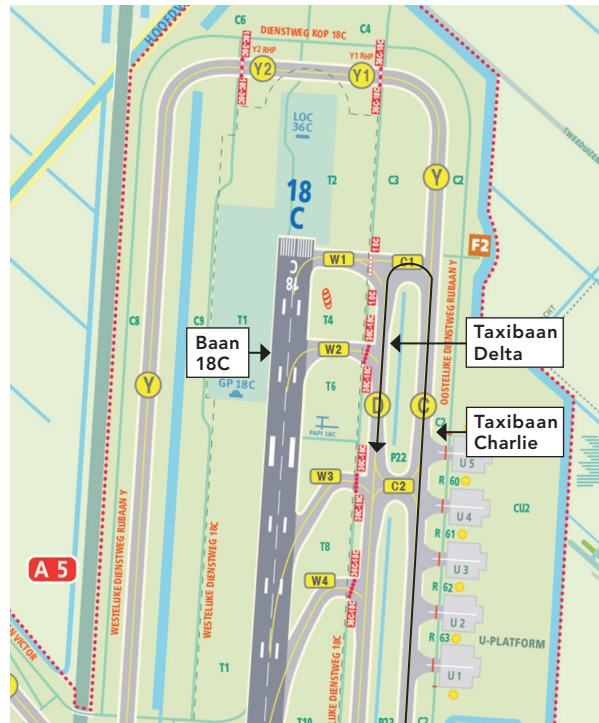
Het vliegtuig taxiede in noordelijke richting op taxibaan Charlie naar baan 18C toen het toestemming kreeg om op te stijgen. De bemanning reed vervolgens taxibaan Delta in zuidelijke richting op en begon met de start. De luchtverkeersleiding nam dit waar en instrueerde de bemanning meteen te stoppen. De bemanning brak de start af en taxiede terug naar het begin van baan 18C, waarna het toestel zonder verdere bijzonderheden opsteeg.

Taxibanen Charlie en Delta en baan 18C. (Bron: AAS)

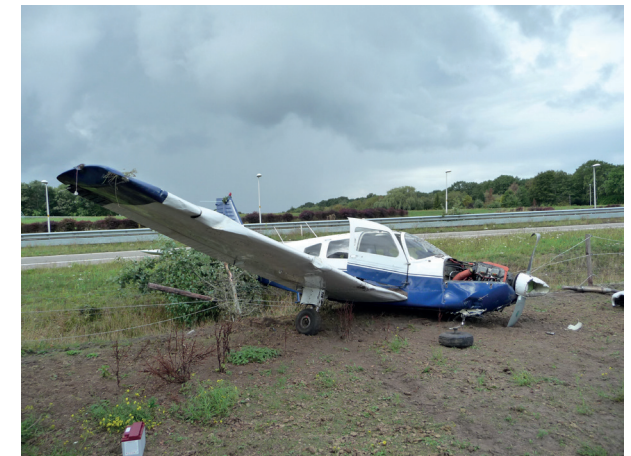
Het toestel, met aan boord een instructeur, een leerlingpiloot en een passagier, stortte tijdens het uitvoeren van een doorstart net buiten het vliegveld neer. De inzittenden bleven ongedeerd. Het toestel liep zware schade op.

De verongelukte Piper.

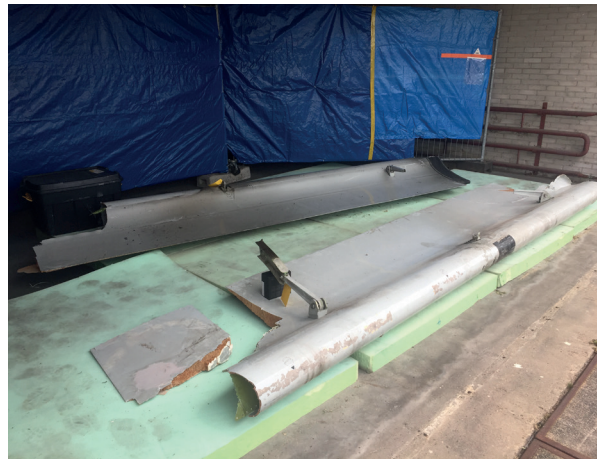
Tijdens de eindnadering naar Harare International Airport verloor het Nederlands geregistreerde toestel van een Nederlandse luchtvaartmaatschappij een deel van de rechter *inboard fowler flap*. De piloten waren in staat om het toestel onder controle te houden en zijn vervolgens veilig geland.

Onderdelen van de losgeraakte flap.

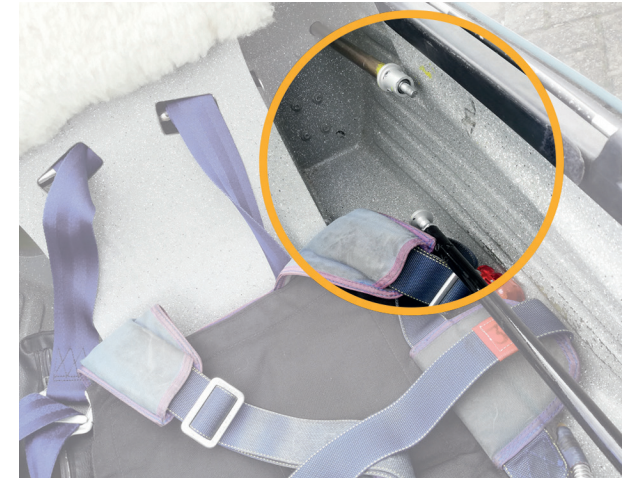
De Rolladen-Schneider LS 4-b, een eenpersoons zweefvliegtuig, maakte een lokale vlucht. Op een hoogte van ongeveer 1100 meter schoot de remklepstang in de cockpit van het zweefvliegtuig los. Vanaf dat moment had de piloot weinig tot geen controle over de remkleppen en keerde hij terug naar het zweefvliegveld. De piloot hield met zijn rechterhand het overgebleven deel van de remklepstang vast en bestuurde het zweefvliegtuig met zijn linkerhand. Bij de landing deden zich verder geen problemen voor.

In 2017 hadden reeds meerdere voorvallen met dit type zweefvliegtuig plaatsgevonden waarbij een koppeling in de remklepstang op het punt stond te bezwijken. Om deze potentieel onveilige situatie op te lossen, bracht de vliegtuigfabrikant een technische richtlijn uit met instructies voor controle en aanpassing van de koppeling van de remklepstang. Het Europees Agentschap voor de veiligheid van de luchtvaart (EASA) oordeelde dat de problemen met de koppeling van de remklepstang in LS 4-b zweefvliegtuigen een veiligheidsrisico vormen en verplichtte de uitvoering van de technische richtlijn door publicatie van *Airworthiness Directive* AD 2018-0032 met ingangsdatum 1 maart 2018.

Het betreffende zweefvliegtuig was op 7 april 2018 aangepast in de werkplaats van de vliegclub. Tijdens analyse achteraf stelden onderzoekers van de Onderzoeksraad vast dat hierbij het verkeerde type Loctite (lijm) was gebruikt en de gebruiksdatum van de Loctite al twee jaar eerder was verlopen. Bovendien was de lasnaad in de remklepstang niet verwijderd met een 13,5 mm boor, zoals was voorgeschreven in de technische richtlijn voor dit zweefvliegtuig, maar met een andere boor. Dit heeft geleid tot het losraken van de wartel waardoor de remkleppen niet meer geheel konden worden ingetrokken. Het effect van niet-functionerende remkleppen is dat de daalhoek op *final* niet meer met deze kleppen kan worden geregeld en het onmogelijk wordt om het zweefvliegtuig op deze gebruikelijke manier op de beoogde landingsplaats te landen.

De losgeschoten remklepstang. (Bron: G.A. Metz)

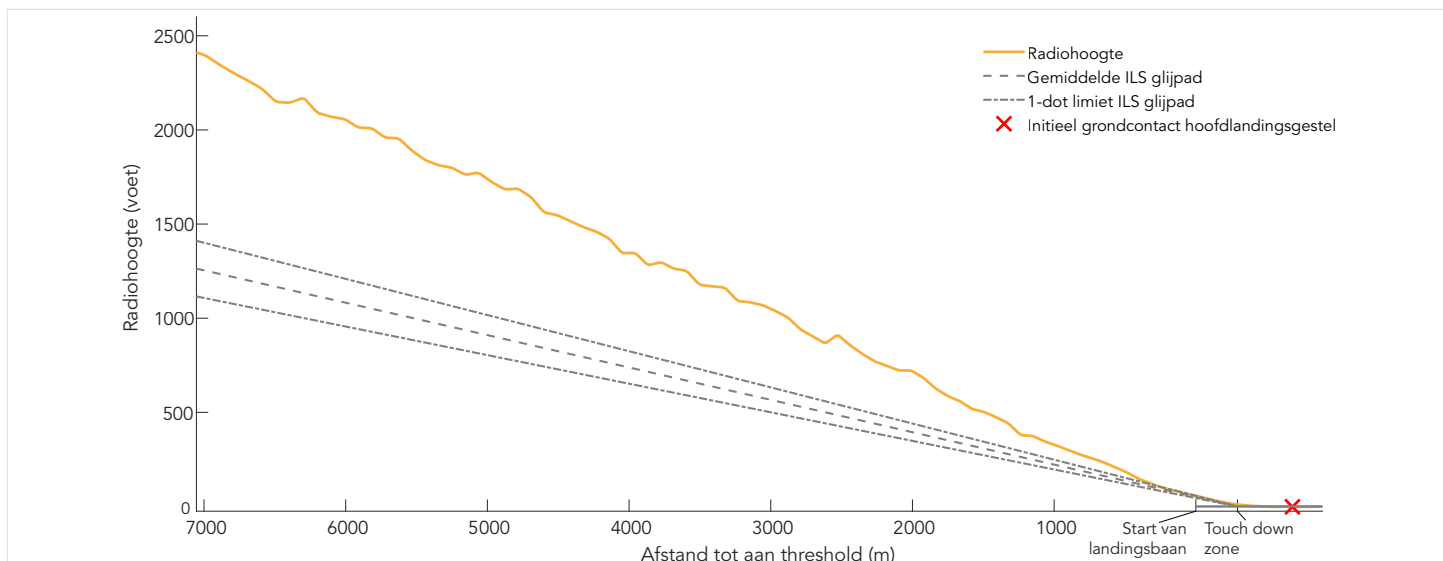
Beide piloten realiseerden zich dat het toestel tijdens de nadering niet zo snel daalde als gepland. Pogingen om dit te corrigeren hadden niet het gewenste resultaat. De situatie werd niet besproken tussen beide piloten. De gezagvoerder zag mogelijkheden om de situatie naar zijn hand te zetten en de nadering om te zetten in een landing. De eerste officier verwachtte dat de gezagvoerder de situatie zou corrigeren. Ondanks dat de eerste officier op 500 voet aankondigde dat het vliegtuig niet gestabiliseerd was en er daarna een GPWS-waarschuwing klonk, werd de nadering niet afgebroken. Dit had echter volgens de procedures van de luchtvaartmaatschappij wel moeten. Hoewel de eerste officier voortdurend de mogelijkheid van een doorstart in gedachten had, benoemde hij dit niet.

Het vluchtprofiel van de nadering van de Embraer ERJ 190-100 STD.

Bemanningsleden worden tijdens de *Crew Resource Management* (CRM) training geleerd om afwijkende of ongewenste situaties tijdens de vlucht met elkaar te bespreken, ongeacht positie of rang. De betreffende luchtvaartmaatschappij heeft een *human factors* analyse gemaakt. Hieruit bleek dat het voorval kon ontstaan doordat de situatie waarin het vliegtuig zich bevond, wel werd onderkend, maar dat de gezagvoerder er gedurende de hele nadering van overtuigd was dat een veilige landing kon worden gemaakt. Zijn ervaring, bekendheid met de luchthaven Schiphol en de lengte van baan 18R kunnen hierbij een rol hebben gespeeld. Ook het ervaren van commerciële druk (een doorstart levert vertraging op) kan hierbij van invloed zijn geweest. Door het uitblijven van communicatie tussen de bemanningsleden bleef de ontstane situatie bestaan. Dit voorval benadrukt het belang van het correct toepassen van het CRM-principe.

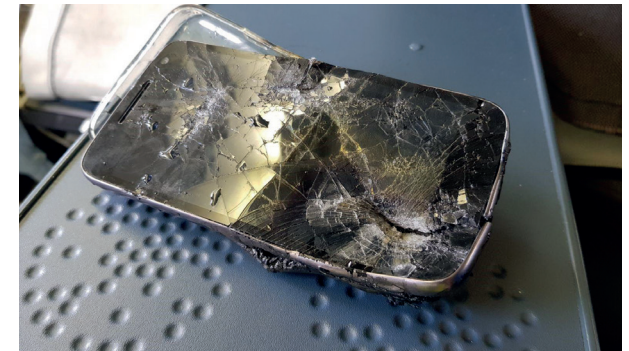
De Boeing 777 voerde een vlucht uit van luchthaven Schiphol naar Kuala Lumpur International Airport in Maleisië. En route, boven de Andamanse Zee, ten westen van het vasteland van Zuidoost-Azië, viel de mobiele telefoon van een slapende passagier in een *business class* stoel. Toen de passagier wakker werd en de stoel in de *upright* positie bracht, verbrijzelde de telefoon. Dit veroorzaakte oververhitting en een zogenaamde *thermal runaway* van de lithium-ion batterij in de telefoon. Er kwam hierbij een aanzienlijke hoeveelheid rook vrij die zich concentreerde in een klein deel van de cabine, dat wordt afgesloten door gordijnen.

De cabinebemanning gebruikte halon brandblussers en 10 tot 20 liter water om de rookontwikkeling te stoppen en het risico op vuur te reduceren. Initieel lukte het de bemanning niet om de brandende telefoon meteen uit de stoel te verwijderen. Dit lukte uiteindelijk wel door gebruik te maken van de brandbijl en door de stand van de stoel te veranderen. Daarna koelde de bemanning de verwijderde mobiele telefoon in een container gevuld met water. Na het voorval werd de mobiele telefoon door de bemanning behandeld als een 'gevaarlijk goed' (*dangerous goods*) en opgeborgen in het achterste toilet. Geen van de bemanningsleden gebruikte hierbij een zuurstofmasker of brandbeschermende handschoenen. Twee bemanningsleden rapporteerden na het voorval irritatie bij het ademen en aan de ogen. Twee andere bemanningsleden hadden lichte verwondingen aan hun handen opgelopen.

De beschadigde mobiele telefoon. (Bron: Luchtvaartmaatschappij)

De betrokken luchtvaartmaatschappij overweegt een herziening van beschermingsmiddelen en beschikbare hulpmiddelen om brand veroorzaakt door lithium-ion batterijen te bestrijden. Ook kijkt de luchtvaartmaatschappij naar de effectiviteit van de huidige passagiersinstructies betreffende het bewegen van de stoelen in relatie tot elektronische apparaten die in een stoel zijn terecht gekomen.

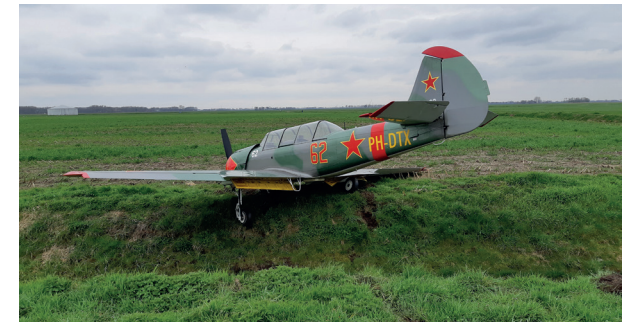
te komen. Net voordat het toestel tot stilstand kwam, schoot het over de sloot heen en kwam aan de overzijde tegen de walkant tot stilstand. De piloot en de passagier konden het toestel ongedeerd verlaten. Het toestel raakte zwaar beschadigd.

Het onderzoek wijst uit dat de volgende factoren aan de *runway excursion* hebben bijgedragen. Een naar voren verschoven landingspunt, wat resulteerde in een kortere afstand tot het einde van de baan om tot stilstand te komen. Een landingsbaan met kort en nat gras, waardoor de remmen van het vliegtuig minder effectief waren. En een staartwindcomponent tijdens de landing, waardoor een grondsnelheid ontstond die de landingsafstand deed toenemen.

De walkant waar de PH-DTX tot stilstand kwam. (Bron: Politie, Team Luchtvaarttoezicht)

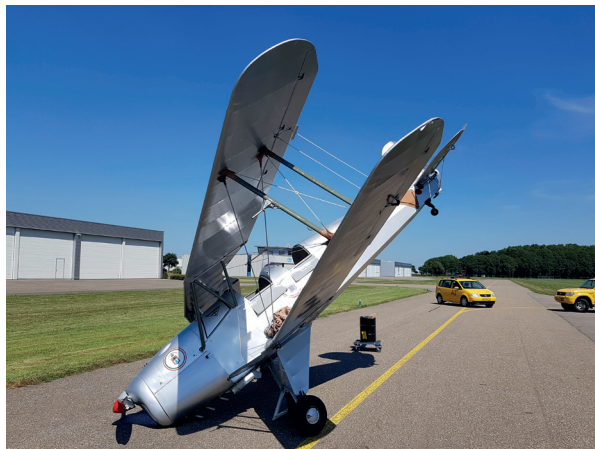
Toen de piloot de propeller aanslingerde en de motor aansloeg, liep de motor harder dan stationair. Hierdoor kwam het vliegtuig onbedoeld in beweging. De piloot probeerde het vliegtuig tegen te houden door een vleugeltip vast te houden maar kon dit niet volhouden en struikelde. Nadat hij het vliegtuig losliet, draaide het ongecontroleerd diverse rondjes om vervolgens op de taxibaan op zijn neus tot stilstand te komen. De piloot bleef ongedeerd. Het toestel raakte beschadigd.

Het voorval ontstond doordat er geen blokken voor de wielen waren geplaatst. Daarnaast stond de gashendel (*throttle*) niet in de stationaire stand, zoals het vlieghandboek voorschrijft.

Het toestel na het ongeval. (Bron: Lelystad Airport)

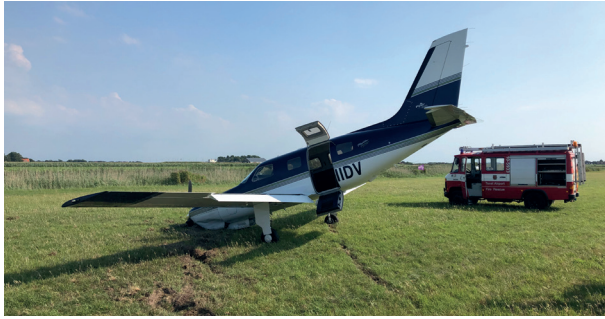
De piloot verloor tijdens de landingsrol de controle over het toestel, waarbij zijwind mogelijk een rol heeft gespeeld. Een technisch oorzaak voor de *runway excursion* kan worden uitgesloten.

*De Piper Malibu na de runway excursion. (Bron: Texel International Airport)*

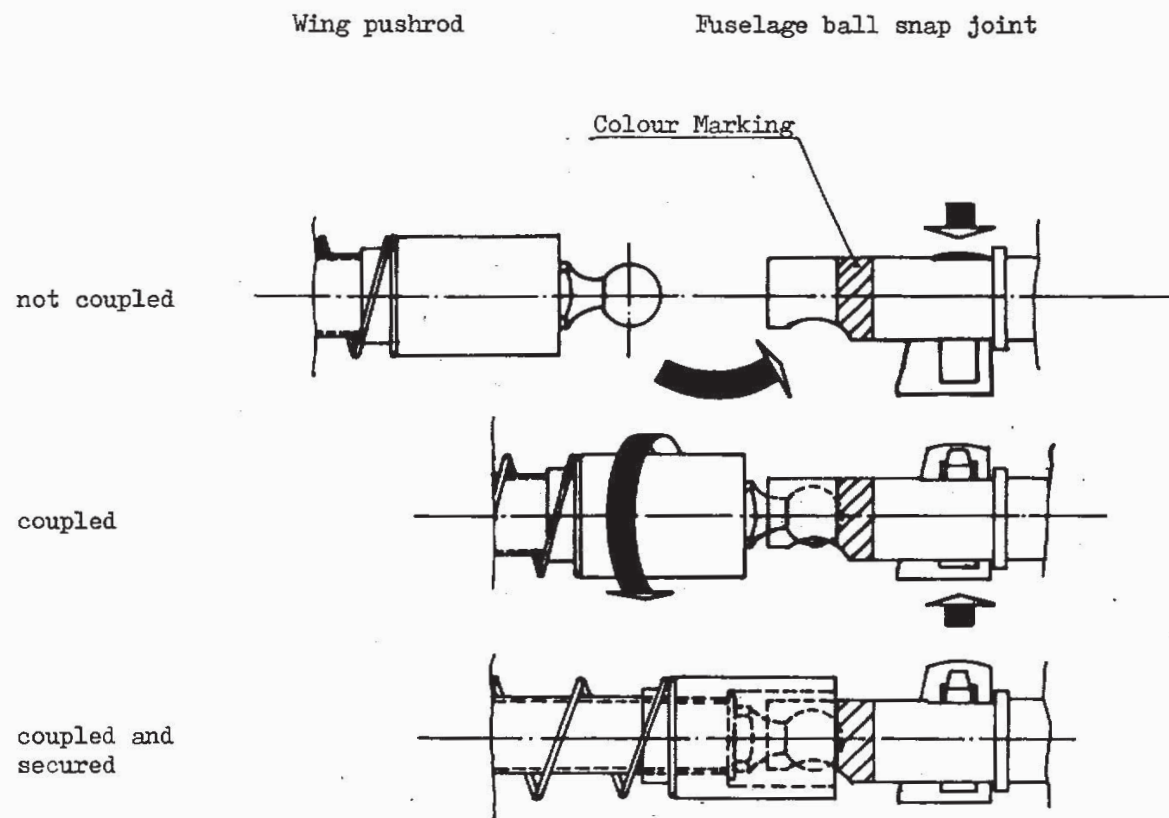
De besturingsproblemen zijn veroorzaakt door het losschieten van de aansluiting van een rolroer. De LS-4a heeft geen automatische aansluitingen voor de rolroeren en remkleppen. Dit betekent dat bij het monteren van het zweefvliegtuig de aansluitingen – de zogenaamde hotelierkoppelingen – handmatig moeten worden aangesloten. Vervolgens dienen ze geborgd te worden middels een huls die over de koppeling wordt gedraaid. Bij de montage die ochtend is één van de hotelierkoppelingen hoogstwaarschijnlijk niet goed aangesloten en/of geborgd en vervolgens tijdens de vierde vlucht losgekomen.

Aansluitingen rolroeren. (Bron: Flight Manual LS4-a, Rolladen Schneider Flugzeugbau GmbH)

Dit voorval benadrukt het belang van het controleren van de aansluitingen van de rolroeren tijdens de dagelijkse inspectie. Deze inspectie vindt plaats voor de eerste vlucht van de dag of nadat het zweefvliegtuig is gemonteerd. Verder is het een goed gebruik om bij de cockpitcheck bij het item 'stuurorganen' daadwerkelijk te controleren of de rolroeren bewegen bij het naar links en rechts bewegen van de stuurknuppel.
