# Kwartaalrapportage Luchtvaart

januari - maart 2023

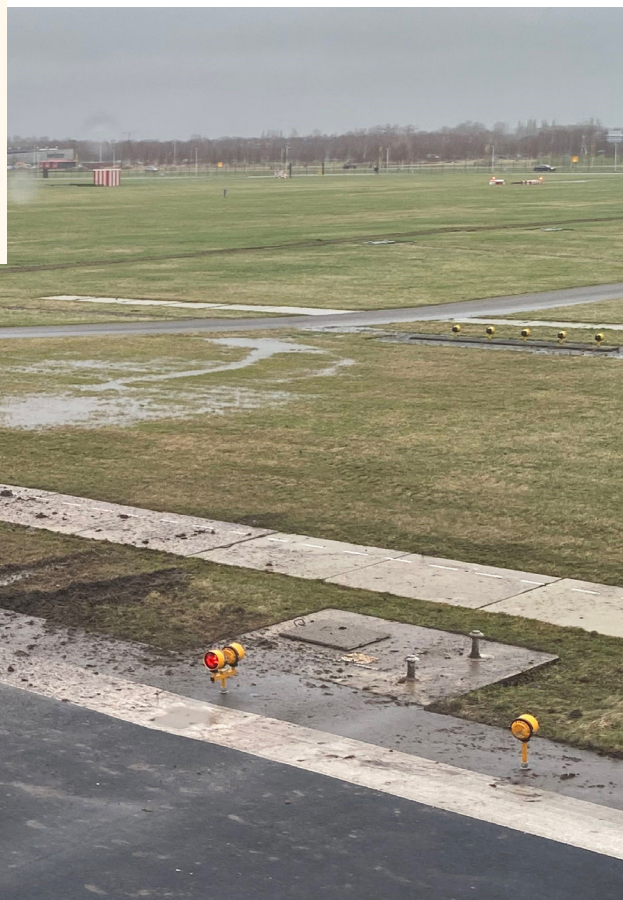
Een Airbus A330-300 landde op baan 22 van Amsterdam Airport Schiphol. Tijdens de landing kwam het hoofdlandingsgestel in aanraking met de grond voor de baandrempel en vervolgens met enkele lampen van de baanverlichting. Het vliegtuig raakte licht beschadigd. De inzittenden bleven ongedeerd.

- Sporen in het gras voor de baandrempel. (Bron: Politie, Team Luchtvaarttoezicht)

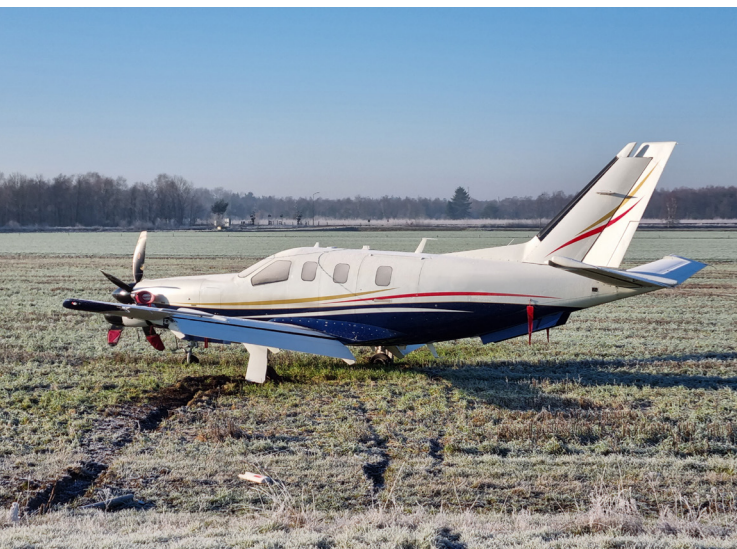
▲ De TBM 700 na de runway excursion. (Bron: Politie, Team Luchtvaarttoezicht)

Vanwege een technisch probleem leverde de motor tijdens de landing meer vermogen en was de landingssnelheid tevens hoger dan gebruikelijk. De piloot was daardoor niet in staat het vliegtuig voor het eind van de baan tot stilstand te brengen. Het toestel kwam tot stilstand in het gras en liep schade op. De piloot bleef ongedeerd.

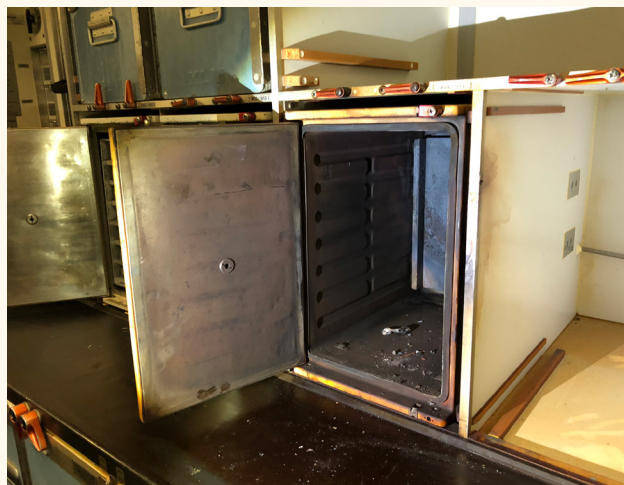
Een oven in de achterste pantry van de Boeing 777 raakte oververhit, waarbij veel rook vrijkwam. De cabinebemanning slaagde er uiteindelijk in om de situatie onder controle te krijgen. Het toestel keerde terug naar Schiphol, waar een veilige landing werd gemaakt.

▲ De oven in de pantry.

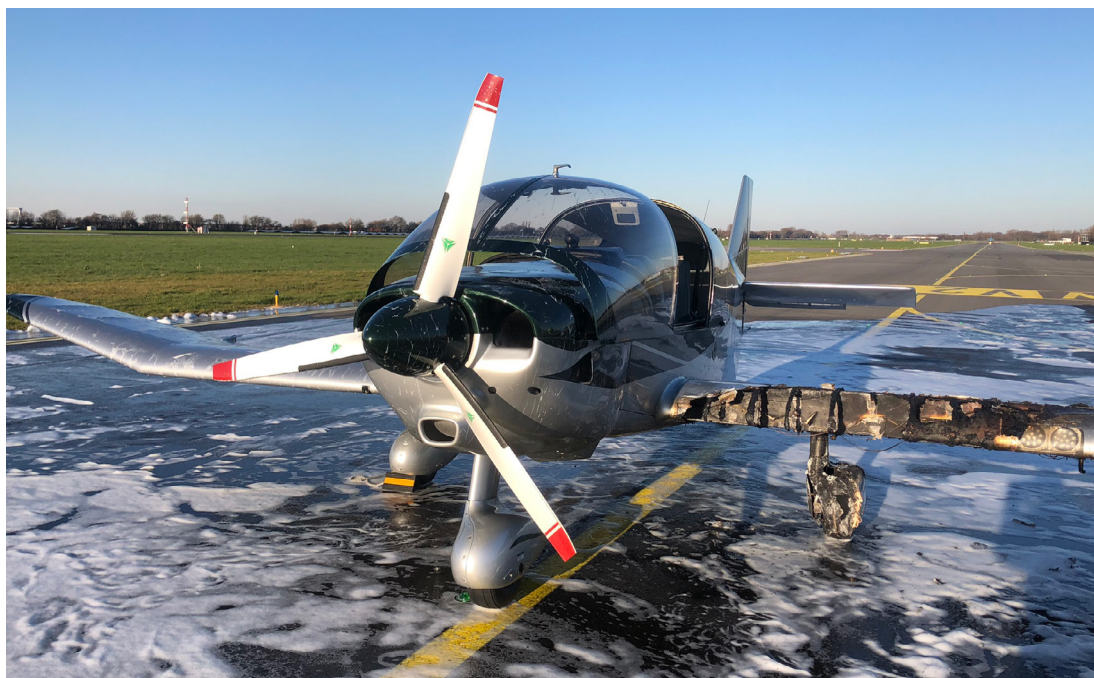
Na de landing tijdens het taxiën waren er rook en vlammen zichtbaar bij het linker hoofdlandingsgestel van het vliegtuig. De piloot bracht het toestel tot stilstand op de taxibaan, waarna de brand zich uitbreidde naar de linkervleugel. Een groot deel van de vleugel verbrandde. De brand werd door de luchthavenbrandweer geblust. De piloot bleef ongedeerd.

▼ De verbrande linkervleugel.

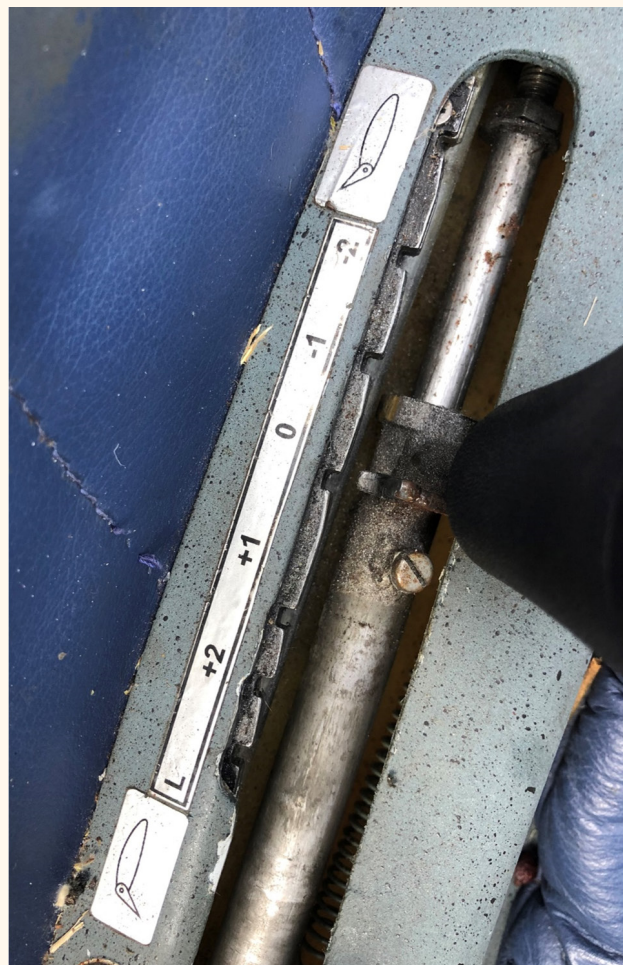
▲ Zeven borgstanden voor de flaphendel.

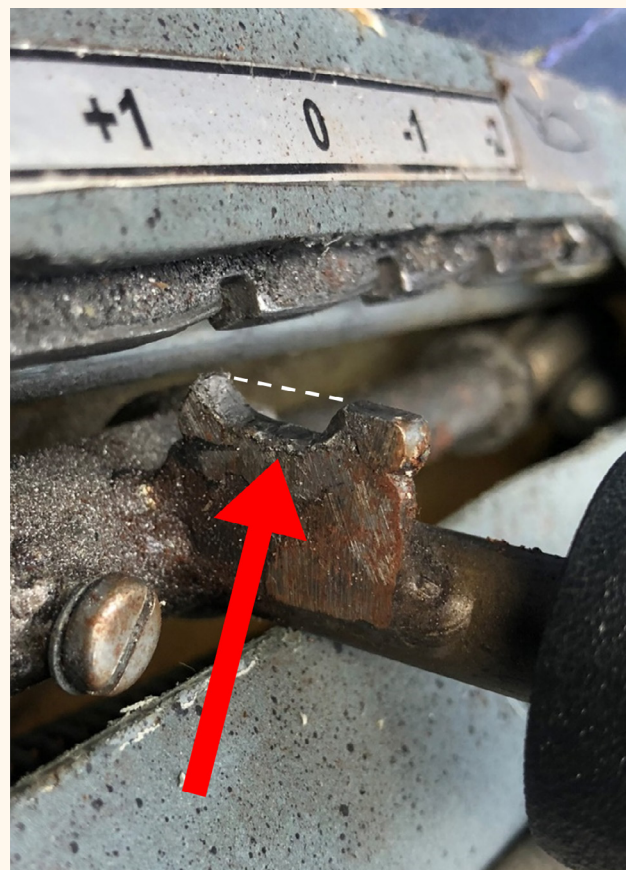
Uit inspectie van het flaphendelmechanisme bleek dat de pal op de flaphendel slijtage vertoonde en dat er een inkeping was ontstaan. Hierdoor kwam de pal los van de borgplaat toen de krachten op de *flaps* toenamen nadat de piloot de remkleppen had geopend.

▲ De pal, met een inkeping erin, die deel uitmaakt van de flaphendel.

Daarom heeft Schempp-Hirth in december 2011 een technische richtlijn uitgebracht die ook van toepassing is op de Nimbus-3T.<sup>25</sup>

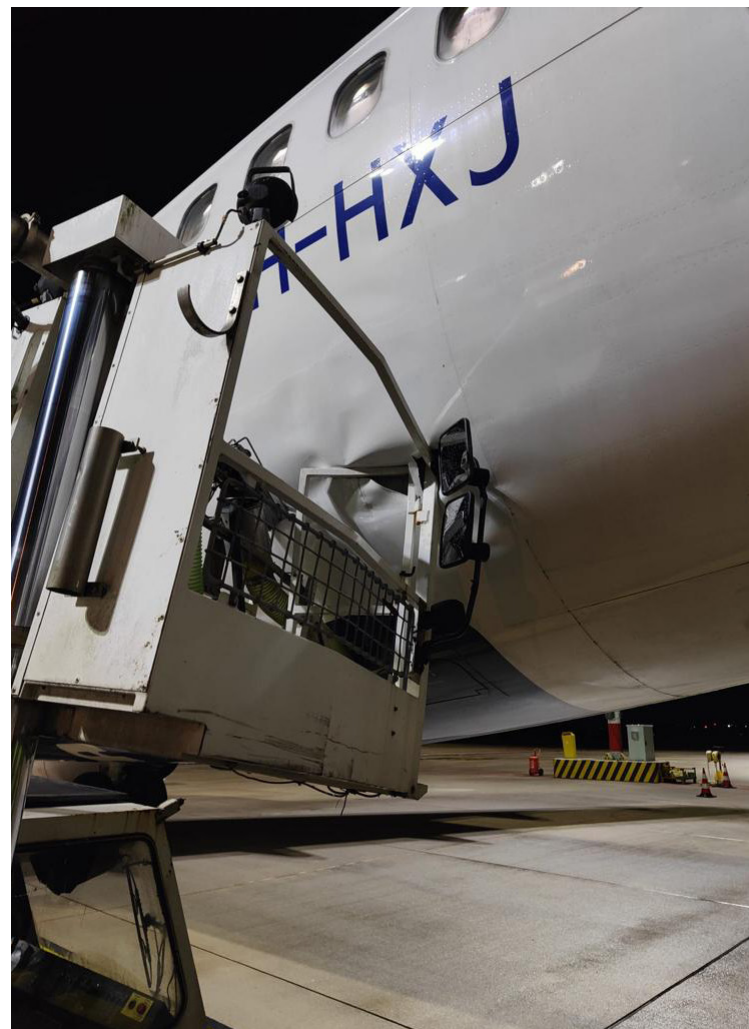
▲ Het platform en de beschadigde vliegtuigromp.  
(Bron: Rotterdam The Hague Airport)

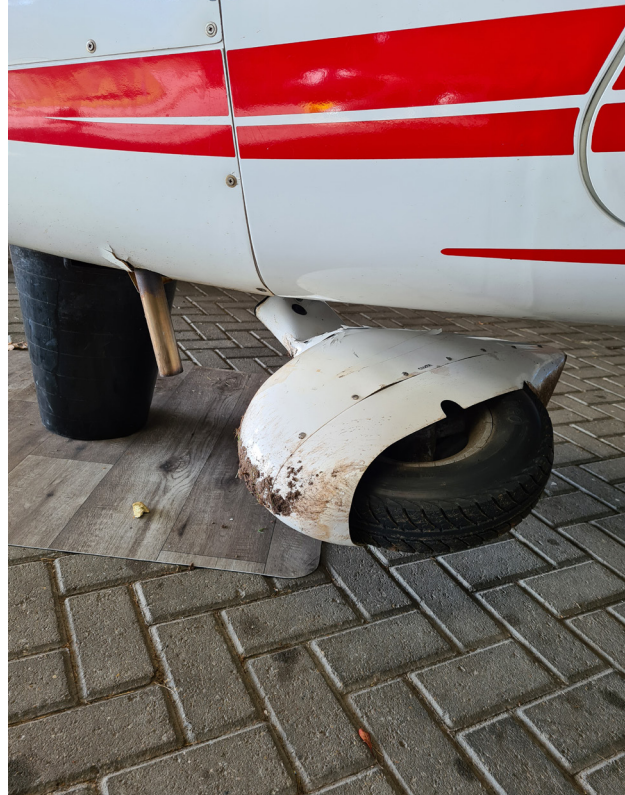
▲ Omgebogen neuswielpoot. (Bron: piloot)

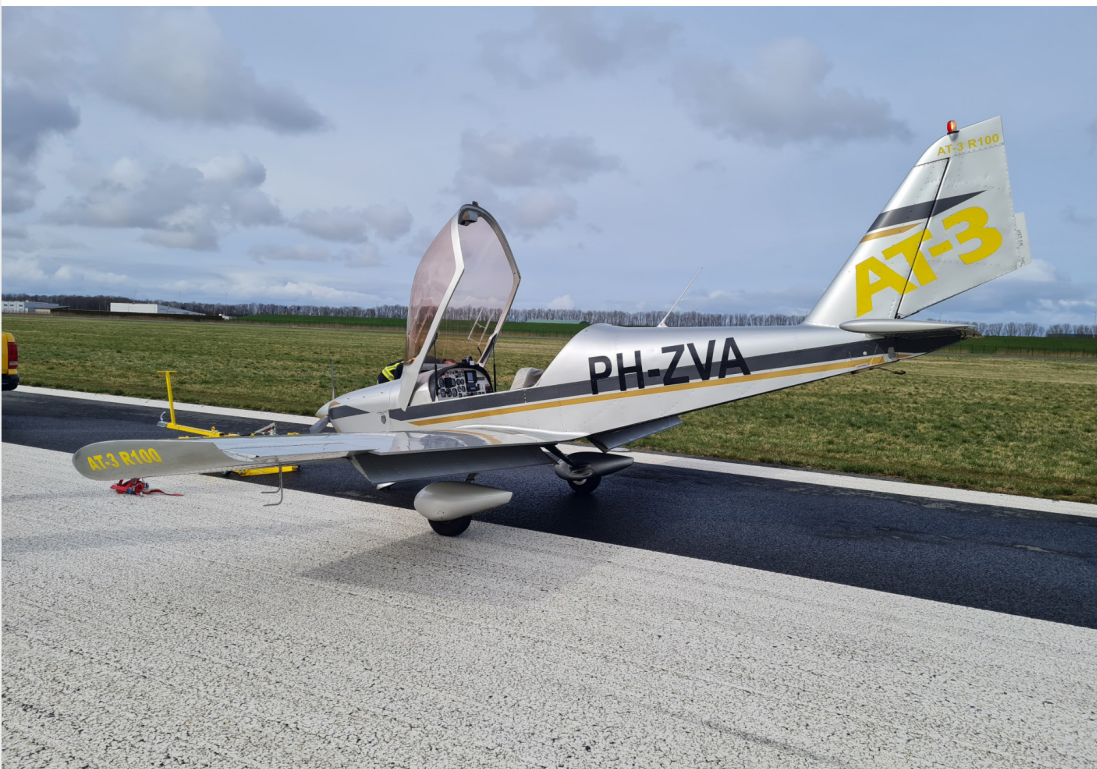
▼ De AT-3 na de landing. (Bron: piloot)
