ONDERZOEKSRaad  
VOOR VEILIGHEID

# Kwartaalrapportage Luchtvaart

oktober - december 2019

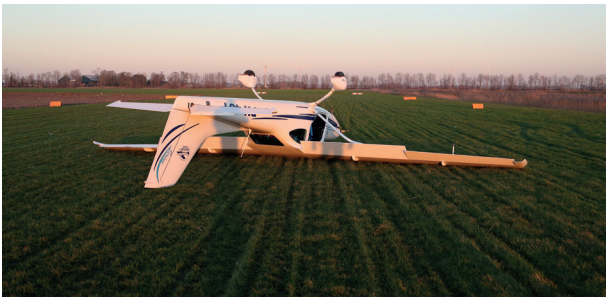
Tijdens de landing sloeg het vliegtuig over de kop en kwam ondersteboven tot stilstand. Beide inzittenden bleven ongedeerd. Het toestel liep schade op.

De Sirius na het voorval. (Bron: Politie, Team luchtvaarttoezicht)

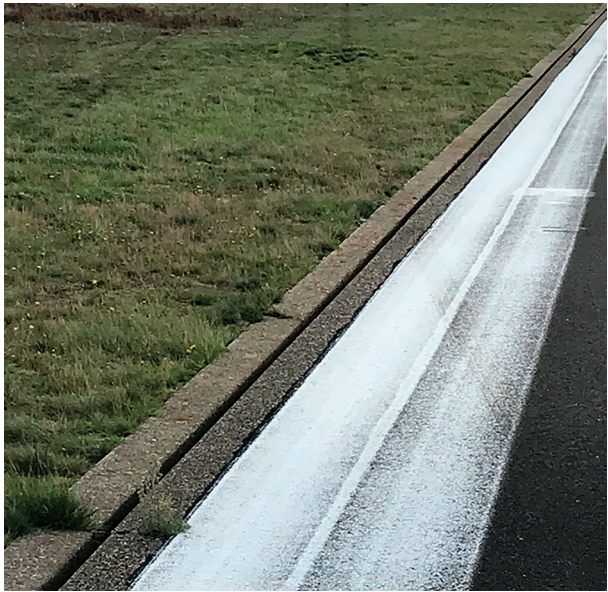
Het vliegtuig, met drie bemanningsleden en een passagier aan boord, raakte tijdens de start van de baan. Het toestel liep lichte schade op. De inzittenden bleven ongedeerd.

Sporen van de runway excursion. (Bron: BFU)

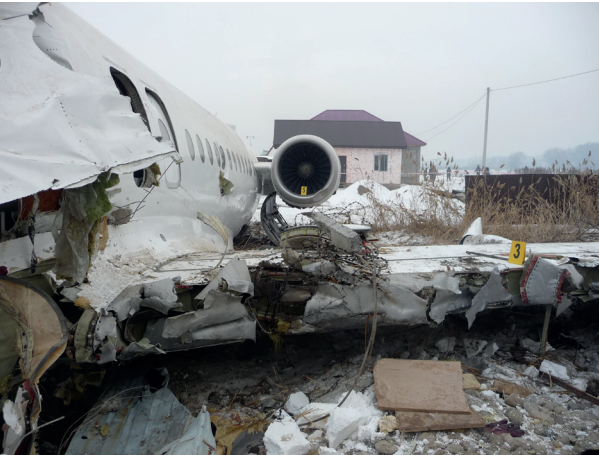
De Fokker 100 stortte kort na de start voor een binnenlandse vlucht vanaf Almaty Airport neer, waarbij een gebouw werd geraakt. Aan boord waren 93 passagiers en 5 bemanningsleden. Bij dit ongeval zijn 12 inzittenden overleden en zijn 35 inzittenden ernstig gewond geraakt.

De verongelukte Fokker 100.

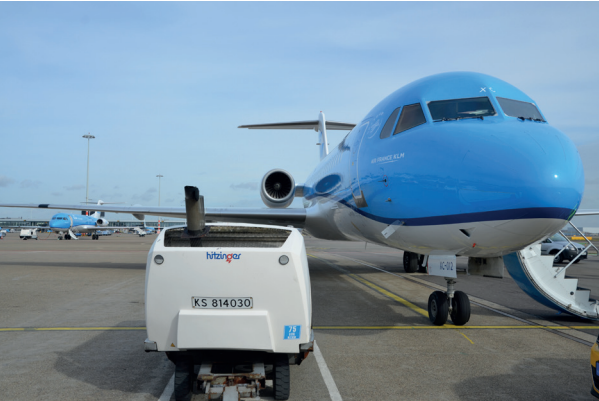
Eenmaal aangekomen op de aangewezen vrije vliegtuigopstelplaats (niet aan de gate van de terminal) traptten beide bemanningsleden op de rempedalen om het vliegtuig te laten stoppen. Dit resulteerde niet in merkbare vertraging van het vliegtuig. Ondanks een uitwijkmanoeuvre naar links raakte het vliegtuig met de onderkant van de rechtervleugel de *ground power unit* (GPU). Afhandelingspersoneel dat de GPU zou aansluiten en de parkeerblokken voor en achter de wielen zou leggen, moest wegrennen om niet te worden geraakt of overreden.

Het vliegtuig bleef doorrollen waarbij het weer op een taxibaan kwam en zich verder verplaatste in de richting van één van de drukke hoofdtaxibanen gelegen rondom het terminalcomplex van Schiphol. Toen de bemanning de (nog werkende) motor afzette, kwam de remdruk opeens terug, waardoor het vliegtuig abrupt tot stilstand kwam. Het bevond zich inmiddels (weer) op de dichtstbijzijnde hoofdtaxibaan zonder daarbij in botsing te zijn gekomen met andere vliegtuigen of obstakels. Het is duidelijk dat het wegvallen van de remdruk in eerste instantie een ernstig risico vormde voor het afhandelingspersoneel. In tweede instantie bestond na de botsing met de GPU nog steeds het risico van een volgende botsing met een ander object. Dit was vooral het geval toen de PH-WXC weer op een hoofdtaxibaan kwam waar zich ook andere vliegtuigen konden bevinden. Maar de oplettendheid van het afhandelingspersoneel, acties van de cockpitbemanning en de gelukkige omstandigheid dat zich geen ander verkeer in de onmiddellijke nabijheid bevond, hebben de uiteindelijke gevolgen van dit voorval beperkt.

Afrondend stelt de Onderzoeksraad vast dat complexe storingen - in doorgaans avionica (*line replaceable units* of LRUs) - niet eenvoudig zijn vast te stellen. Ook het onderzoek van de PH-WXC leverde geen directe oorzaak op. Wel benoemt de Raad op basis van dit onderzoek twee factoren die, met name in combinatie, een veiligheidsrisico kunnen vormen in de onderhoudsomgeving:

De Fokker 70 en de GPU. (Bron: Politie, Team luchtvaarttoezicht)

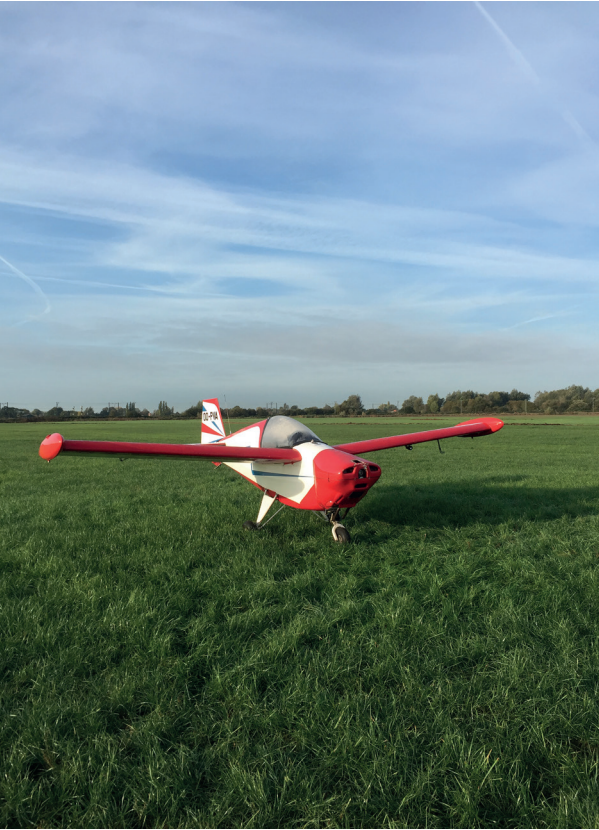
Het toestel startte van vliegveld Hilversum voor een lokale vlucht. Gedurende het eerste deel van de vlucht voelde de piloot vibraties in het toestel. Deze vibraties verdwenen na het veranderen van het motortoerental. Later in de vlucht tijdens de *pull-out* van een looping, nam de piloot een ander motorgeluid waar en een toename van het motortoerental. Hij merkte vervolgens op dat de propeller verdwenen was, waarna hij een noodlanding maakte in een weiland. De piloot bleef ongedeerd. De losgekomen propeller kwam zonder schade aan te richten in een weiland terecht. Als gevolg van de propellerseparatie raakte de motorkap licht beschadigd.

Het onderzoek wees uit dat vijf bouten waarmee de propellerflens aan de (motor)krukasflens is bevestigd waren afgebroken. Eén bout was niet afgebroken maar in zijn geheel uit de krukasflens getrokken waarbij de schroefdraad ernstig was beschadigd. Bij het verwijderen van de vijf schroefdraadeinden die nog in de krukasflens zaten, viel op dat ze zonder veel weerstand uitgedraaid konden worden. Drie van de boutkoppen zaten nog aan elkaar vast door de aangebrachte borgdraad.

Microscopisch onderzoek van de breukvlakken laat vermoeidheidsbreuken zien die vanuit de draadkern zijn ontstaan. Dit betekent dat de bouten tijdens de vlucht langzaam zijn losgekomen, waarbij de speling tussen de propellerflens en de krukasflens steeds groter werd. Dit resulteerde in een gecombineerde buig- en trekkracht, waardoor scheurvorming in de bouten ontstond waarna de bouten tenslotte afbraken als gevolg van overbelasting.

De motor was niet volgens de voorschriften van de fabrikant onderhouden. Het niet toepassen van het voorgeschreven borgmiddel heeft ertoe geleid dat de bouten waarmee de propeller aan de krukas was bevestigd, zijn losgekomen. Het gevolg hiervan waren vermoeidheidsscheuren en het uiteindelijk afbreken van de bouten. Het wordt onwaarschijnlijk geacht dat het ontbreken van het juiste borgmiddel zou zijn ontdekt tijdens de 25-uurs inspectie, indien deze volgens schema, acht uren voor het voorval, zou zijn uitgevoerd.

*De Topsy Nipper na de noodlanding.*

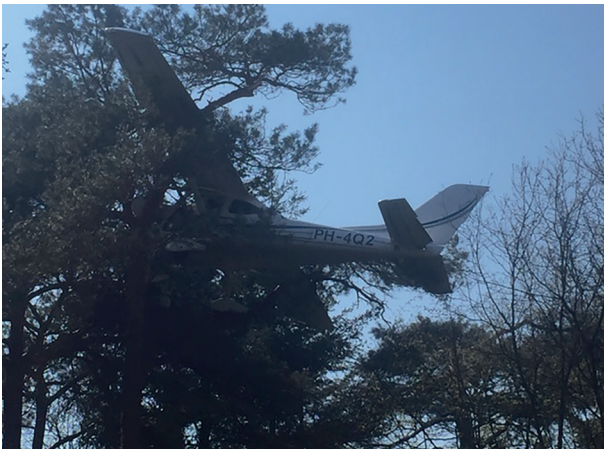
De TL-3000 Sirius, met aan boord een instructeur en een leerling, voerde een trainingsvlucht uit. Na drie *touch-and-go's* op baan 07 van vliegveld Hilversum werd een landing gemaakt met het doel nog een *touch-and-go* te maken. Het toestel maakte een stuiterlanding waarop de instructeur de besturing overnam en een doorstart maakte. De besturing werd vervolgens weer overgedragen aan de leerling. Op een hoogte van ongeveer 300 voet, toen het toestel zich in het verlengde van de baan bevond en een bocht naar *crosswind* maakte, begon de motor te haperen. De instructeur nam de besturing wederom over en voerde een storingscontrole uit. Hij bewoog de gashendel enkele malen naar *idle* en weer naar vol vermogen. De motor bleef echter haperen en leverde onvoldoende vermogen om een verkort circuit te vliegen. De hoogte was zodanig dat geen andere keus overbleef dan een landing in de bomen op een naast het vliegveld gelegen militair terrein. Het toestel kwam tot stilstand in een boomkruin. Beide inzittenden zijn door de brandweer uit hun benarde positie gehaald. Zij bleven ongedeerd; het vliegtuig raakte zwaar beschadigd.

Er is een beperkt technisch onderzoek uitgevoerd aan de motor, waarbij onder meer is gekeken naar de aanwezigheid van brandstof en olie, de bedieningshendels voor de motor, bougies, carburateur, cilinders en kleppen. Het onderzoek heeft geen technische verklaring opgeleverd voor het haperen van de motor.

De TL-3000 Sirius nadat het in een boom belandde.

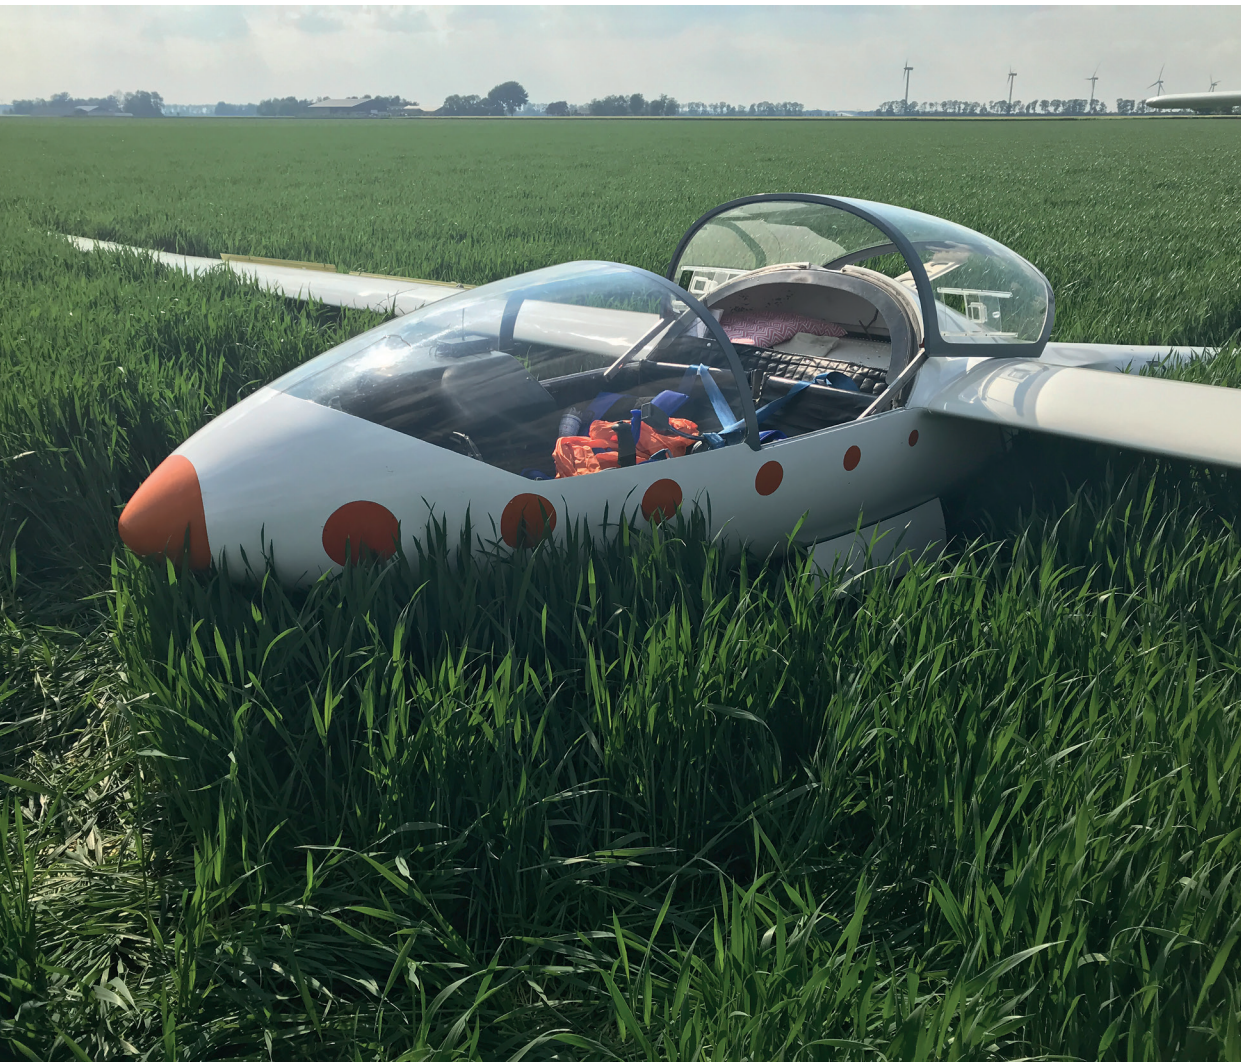
Hij verklaarde dat het zweefvliegtuig door de wind naar rechts werd afgedreven nadat hij de bocht naar het eindnaderingsbeen had gemaakt. Het lukte hem toen niet meer om het toestel voor de landingsstrip te positioneren, waarop hij besloot een landing in een naastgelegen tarweveld te maken. Tijdens de landingsrol maakte het zweefvliegtuig een grondzwaai. De inzittenden bleven ongedeerd. Het toestel liep schade op aan de vleugels en kantelkleppen.

De piloot had voor de start de cockpitcheck uitgevoerd en daarbij gecontroleerd of de cockpitkap gesloten en vergrendeld was. Mogelijk heeft hij hierbij over het hoofd gezien dat de kap niet goed vergrendeld was aan de rechterkant. Het voorval benadrukt het belang van het goed uitvoeren van de cockpitcheck voor iedere vlucht.

De Calif na de buitenlanding. (Bron: Politie, Team Luchtvaarttoezicht)

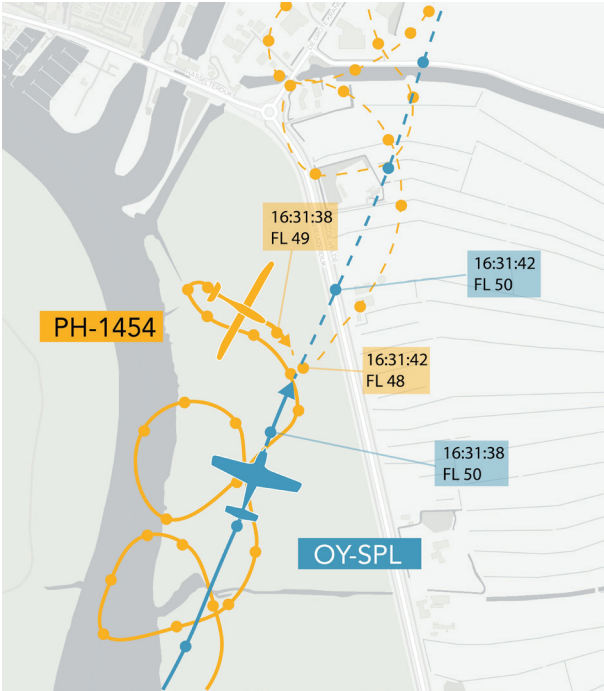
Uit de radarbeelden is gebleken dat de PH-1454 om 16.31:35 uur met een koers van 065° op een radarhoogte van 4900 voet vloog. Het volgende punt dat door de radar is vastgelegd, was om 16.31:47 uur; op dat moment vloog het zweefvliegtuig nog steeds op dezelfde hoogte. De koerslijn van de PH-1454 werd doorsneden door de koerslijn van de OY-SPL. Dit vliegtuig vloog met een koers van 010° op een radarhoogte van 5000 voet. Om 16.31:39 uur vloog de PH-1454 links ten opzicht van de OY-SPL. Om 16.31:43 uur vloog de OY-SPL ten noorden van de koerslijn van de PH-1454.

Het voorval ontstond doordat beide piloten elkaar niet (tijdig) hebben gezien en daarom geen uitwijkmanoeuvre konden maken.

Airprox nabij Zwartsluis. (Bron radargegevens: LVNL, kaart: OpenStreetMap)

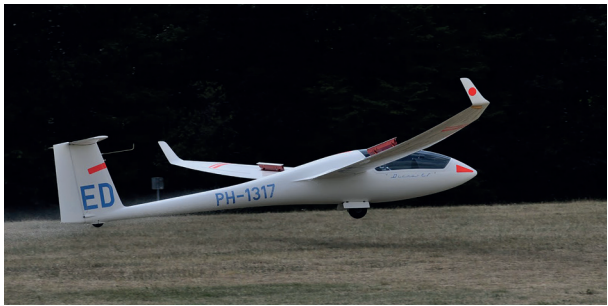
Vervolgens is tijdens de uitloop na de landing het wiel ingeklapt. Daarbij is de piloot door de sterke vertraging uit de zitting gekomen en met zijn hoofd tegen de cockpitkap gebotst. De kap is hierdoor over een lengte van circa 50 centimeter gescheurd. De piloot bleef ongedeerd.

De betreffende zweefvliegclub heeft een eigen onderzoek uitgevoerd en de bevindingen met de Onderzoeksraad gedeeld. De piloot heeft met zijn hoofd de kap kunnen raken, doordat de riemen onvoldoende strak waren aangetrokken. Binnen de club is gebleken dat het vastmaken van de riemen voor verschillende interpretaties vatbaar is. Er blijkt verschil in inzicht te zijn over hoe strak de riemen moeten worden aangetrokken. In twee bekende gevallen heeft dat geleid tot beschadiging van de cockpitkap. Het onderzoek door de club heeft tot de volgende aanbevelingen geleid:

- Zorg voor een eenduidige beschrijving voor het vastmaken van de veiligheidsriemen.
- Besteed meer aandacht aan de juiste zitpositie en het gebruik van de veiligheidsriemen tijdens de opleiding en het overlessen naar een ander type.
- Breng het belang van een juiste zitpositie en correct gebruik van de veiligheidsriemen middels een veiligheidsbulletin onder de aandacht van de leden.
- Promoot het melden van alle technische mankementen.
