ONDERZOEKRAAD  
VOOR VEILIGHEID

# Olielekkage haven Rotterdam

*Den Haag, maart 2020*

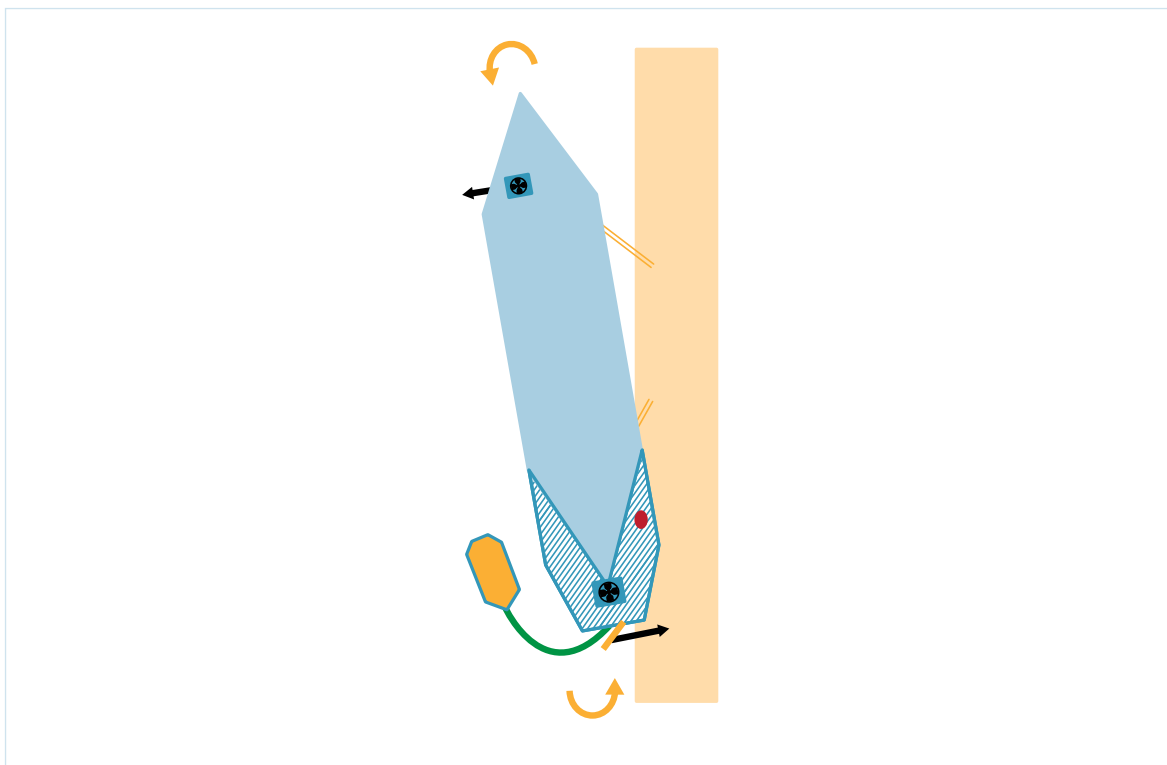
*Figuur 7: De aanvaring met de steiger.*

De aanvaring leidde tot een gat in de scheepshuid ter hoogte van een van de brandstoftanks waardoor uiteindelijk ruim 217 ton stookolie is uitgestroomd in een periode van 46 minuten.

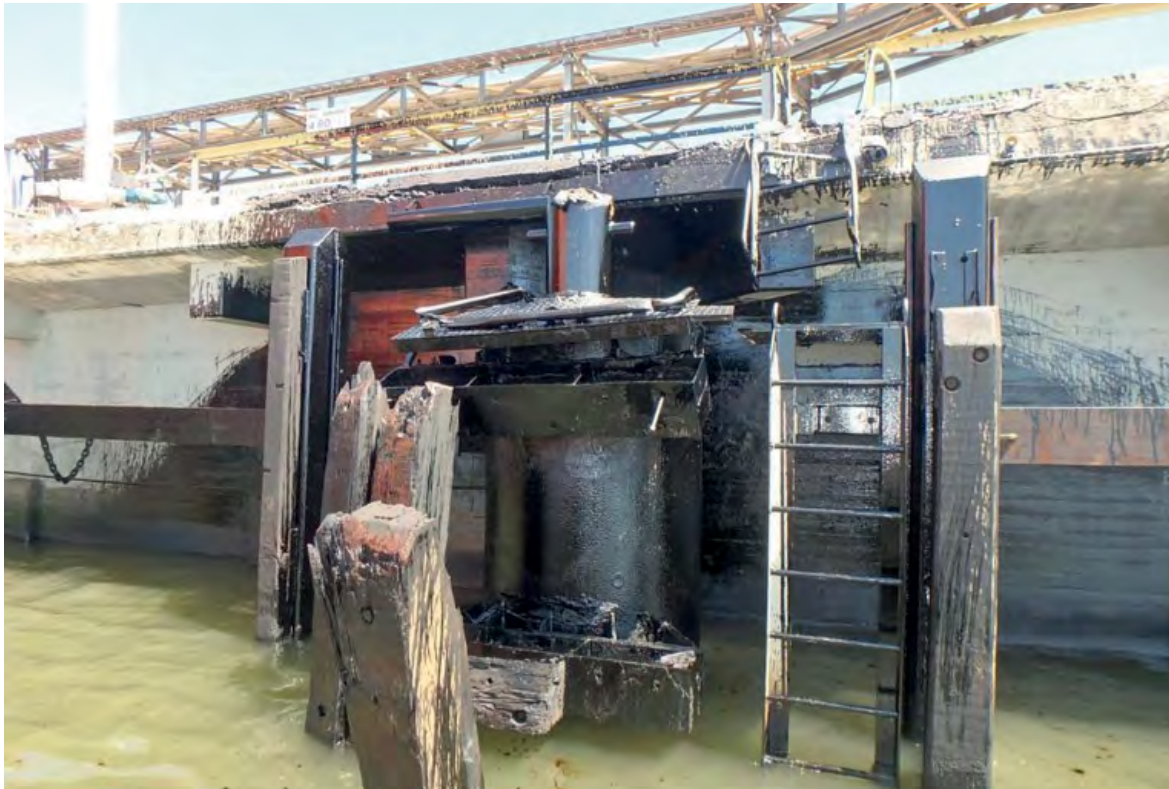
De aanvaring van de Bow Jubail veroorzaakte vooral schade aan trospaal en bolder 2 en het steigerbordes boven trospaal 2. Figuur 10 toont de beschadigde trospaal. De trospalen 1 en 3, de fenders en de trappen die geel zijn ingetekend hadden relatief weinig schade.

Figuur 10: De beschadigde trospaal 2. (Bron: Odfjell Ship Management AS)

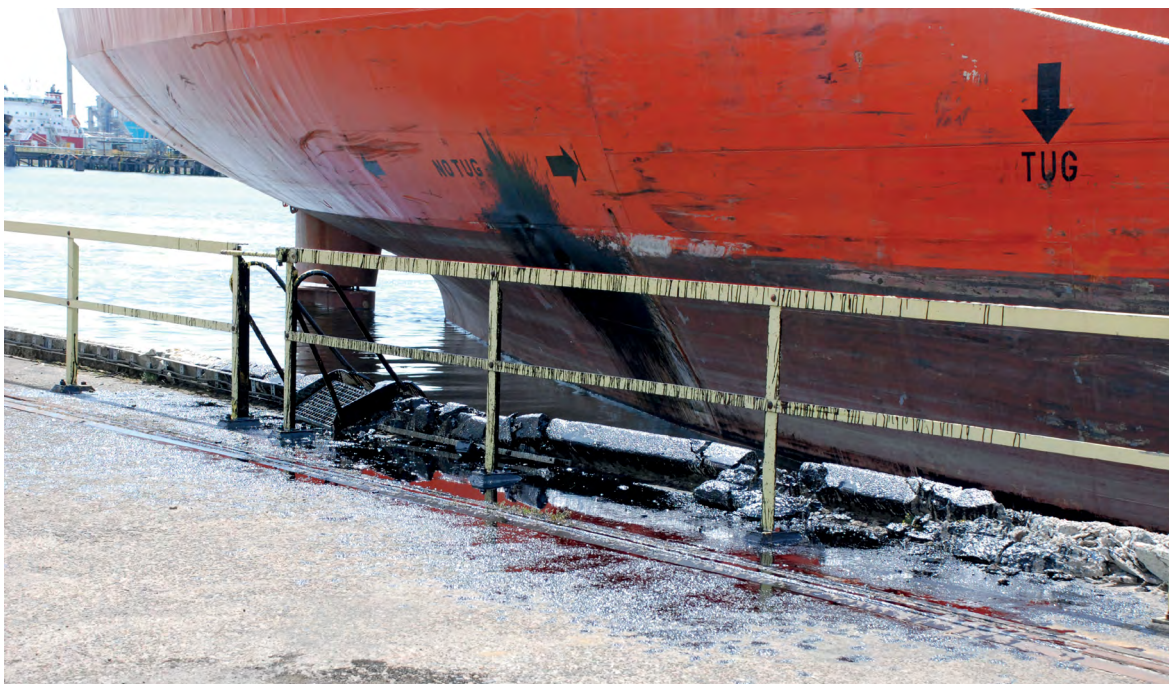
Ook de aan een fenderpaal bevestigde trap naast trospaal 2 en de beide fenderpalen aan weerszijden van die trospaal hadden relatief weinig schade. Daaruit valt op te maken dat de fenderpalen onbelemmerd mee hebben kunnen buigen bij de aanvaring, maar dat dit maar in beperkte mate gold voor de trospaal. De betonnen opstaande rand van het overhangende steigerdek werd door het schip over een lengte van ongeveer tien meter tegen de steiger gedrukt (zie Figuur 11).

Figuur 11: Schade aan de rand van het overhangende steigerdek. (Bron: Zeehavenpolitie Rotterdam)

Videobeelden van de aanvaring, gemaakt met vaste camera's op de steiger, laten zien dat de schade door de aanvaring aan de betonnen rand niet in één keer ontstond. Het schip drukte de rand steeds verder in, vanaf de hoogte van trospaal tot ongeveer tien meter verder, in de richting van het voorschip. Daaruit kan worden geconcludeerd dat het schip de steiger voor het eerst raakte ter hoogte van trospaal 2. Uit de beelden blijkt dat de trospalen 1 en 2 en de trap die in Figuur 9 links staat, bewogen in de richting van de steiger op het moment dat zij werden geraakt. Voordat die beweging stopte, werd de steiger met een zodanig grote kracht geraakt dat de hele constructie schudde. Daaruit valt op te maken dat het schip de steiger raakte voordat de fenderpalen langs de trap en trospaal 1 tegen de steiger aan kwamen. Direct daarna kwam de Bow Jubail iets omhoog en zakte vervolgens terug in het water, van de steiger af. De betonnen opstaande rand van het steigerdek was toen al ernstig beschadigd. De steiger heeft uiteindelijk de zijwaartse beweging van het schip gestopt.

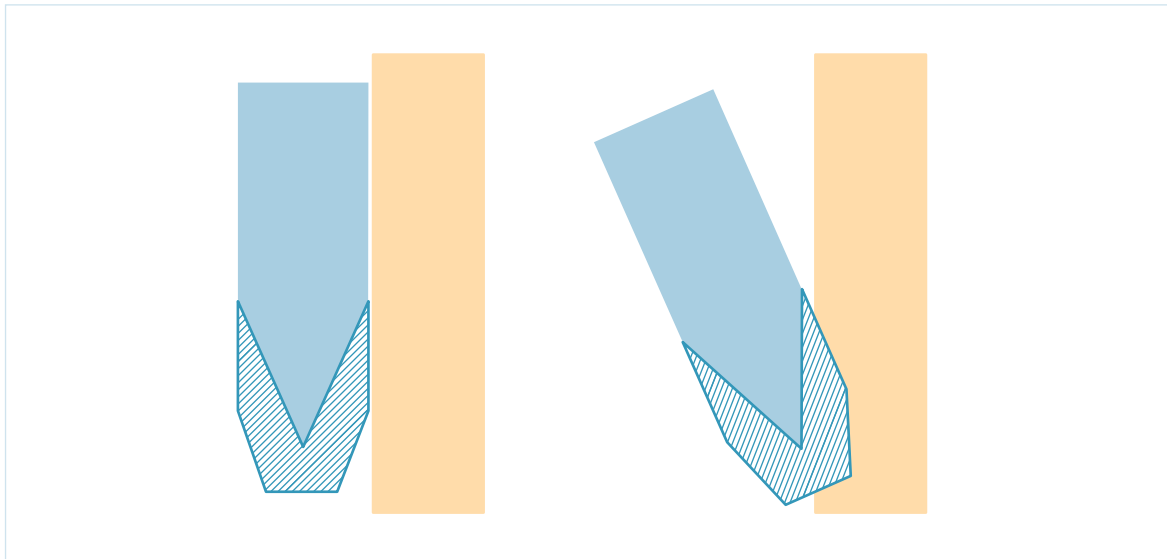
Naast de scheepsvorm van de Bow Jubail is de hoek van aanvaring de tweede relevante factor. Figuur 14 laat twee verschillende situaties zien. Wanneer het schip parallel in aanraking komt met de kade is het lekraken van de brandstoftank vrijwel onmogelijk. Immers, het overhangende deel van het achterschip kan niet over de kade heen zwaaien en dus ook niet in aanraking komen met obstakels op de kade, zoals een bolder. Het schip kan daarentegen wel over de kade heen zwaaien als het schip niet "gestrekt" tegen de steiger komt maar onder een hoek, waarbij eerst het achterschip de steiger raakt.

Figuur 14: Hoek van aanvaring met steiger. Links: parallel; Rechts: onder hoek.

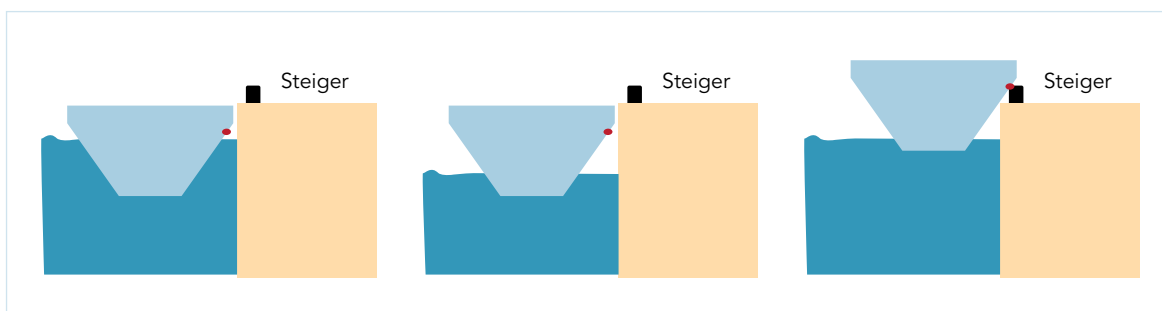
De rechterillustratie in Figuur 15 toont de situatie ten tijde van de aanvaring, die ongeveer een half uur na hoog water plaatsvond. De romp van de Bow Jubail lag bij deze hoge waterstand en in onbeladen toestand hoger dan de kade. Het overhangende achterschip kon daardoor, toen het schip onder een hoek de kade raakte, over de steiger heen zwaaien en de verticaal geplaatste bolder raken.

Figuur 15: Drie combinaties van belading en waterstand. Links: schip beladen, hoog water; Midden: schip onbeladen, laag water; Rechts: schip onbeladen, hoog water.

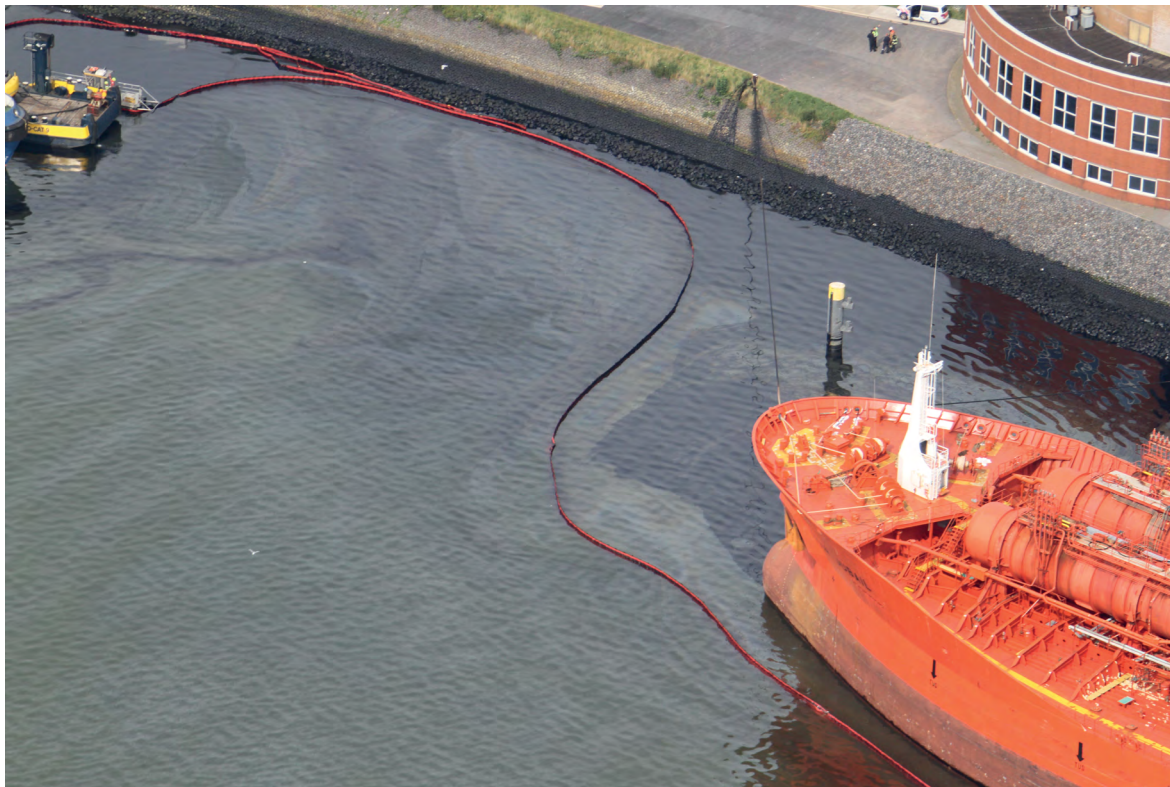
Het is niet precies vast te stellen hoeveel olie door het scherm rond de Bow Jubail is tegengehouden. Wel is duidelijk dat een groot deel van de olie zich reeds over de Nieuwe-Waterweg richting Noordzee had verspreid in de tijd dat het scherm nog niet gesloten was rondom de Bow Jubail. De oliekerende schermen werden immers pas na het afmeren gesloten. Bovendien kon het oliekerende scherm om de Bow Jubail door de tijd tussen de aanvaring en het sluiten van de schermen maar beperkt olie tegenhouden en niet de olie die zich in diepere waterlagen bevond. Deze olie werd verspreid door beweging van het water, zonder dat dit aan het wateroppervlak kon worden waargenomen. Tot slot werd de effectiviteit van het oliekerende scherm beperkt door de stroming van het water. Deze was, zoals eerder gesteld, tussen 1.00 uur en 2.00 uur 's nachts, gelijk aan of iets meer dan 0,3 meter per seconde en trok daardoor een deel van de olie die zich aan de oppervlakte bevond, onder het scherm door.

Figuur 16: Oliekerend scherm rondom de Bow Jubail. (Bron: Kustwacht)
