## **Instorting verdiepingsvloer B-Tower Rotterdam**

21 oktober 2010

Den Haag, april 2012 (projectnummer S2010BD1021-05)

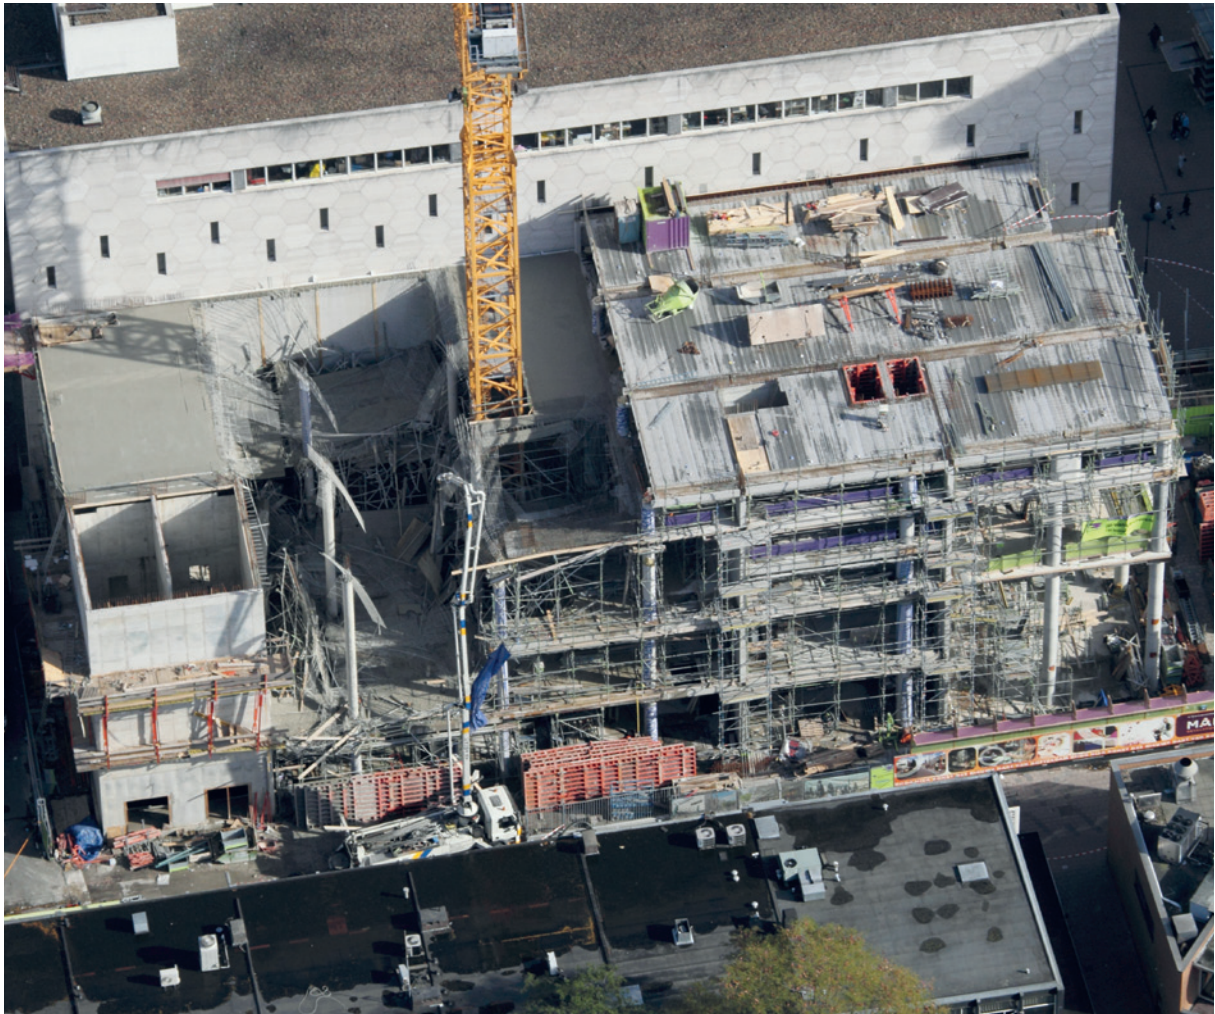
*Afbeelding 5: B-Tower met ingestorte deel van de derde verdiepingvloer, fase 2; 21 oktober 2010  
(bron: KLPD)*

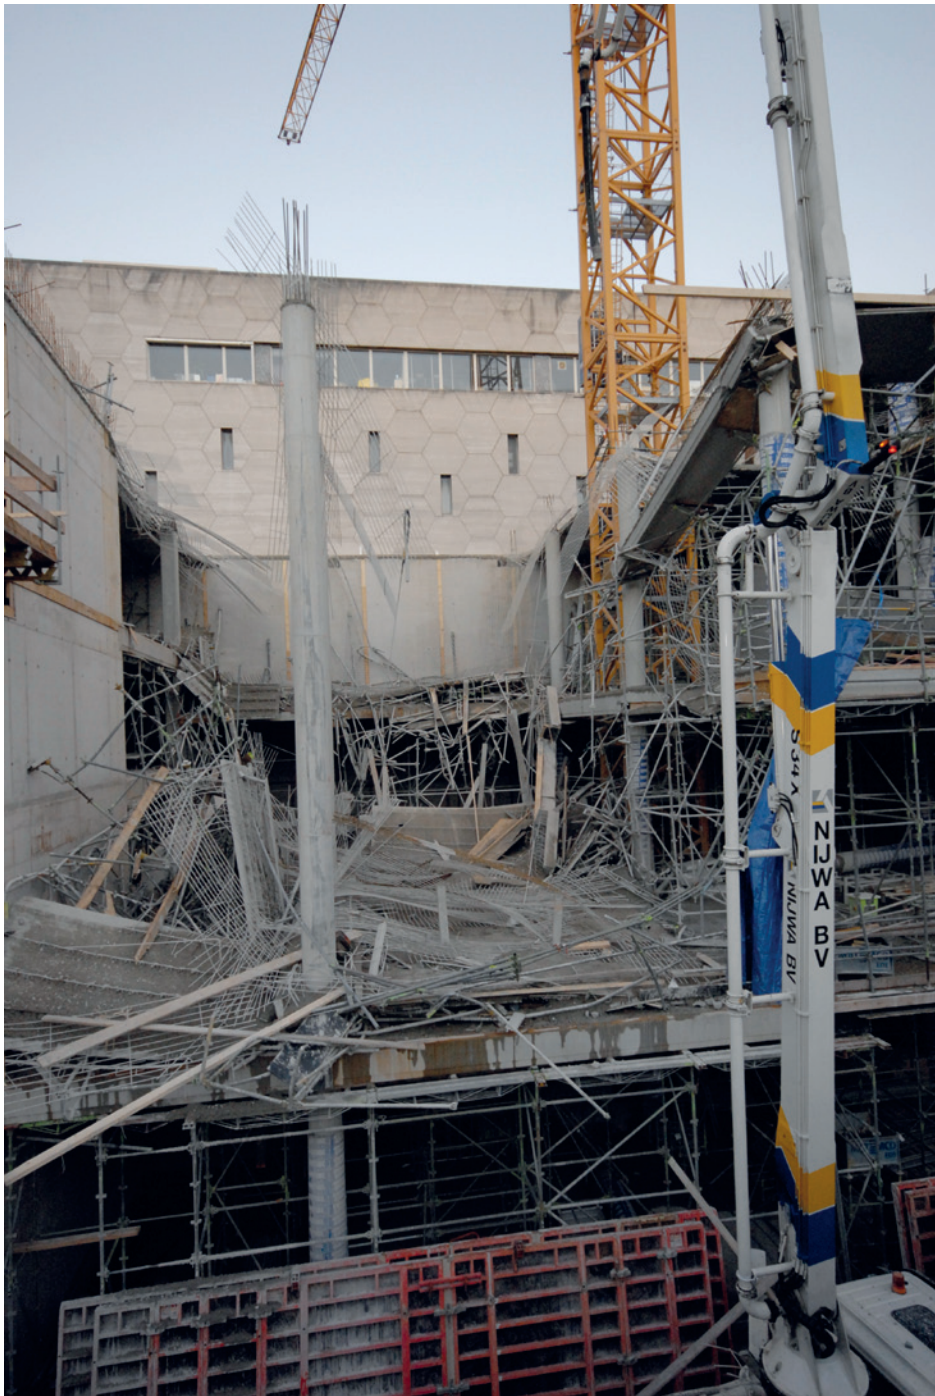
*Afbeelding 6: B-Tower met vooraanzicht ingestorte deel van de derde verdiegingsvloer, fase 2; 21 oktober 2010 (bron: politie Rotterdam-Rijnmond)*

De constructie is zogenoemd rechtstandig bezweken: de vloerdelen zijn loodrecht naar beneden gevallen. Daardoor zijn er geen brokstukken buiten het bouwterrein terechtgekomen. Na het voorval is wel de directe omgeving ontruimd, waaronder de nabijgelegen winkels aan de Lijnbaan, uit vrees dat instabiele onderdelen zouden bezwijken. Dit is niet gebeurd.

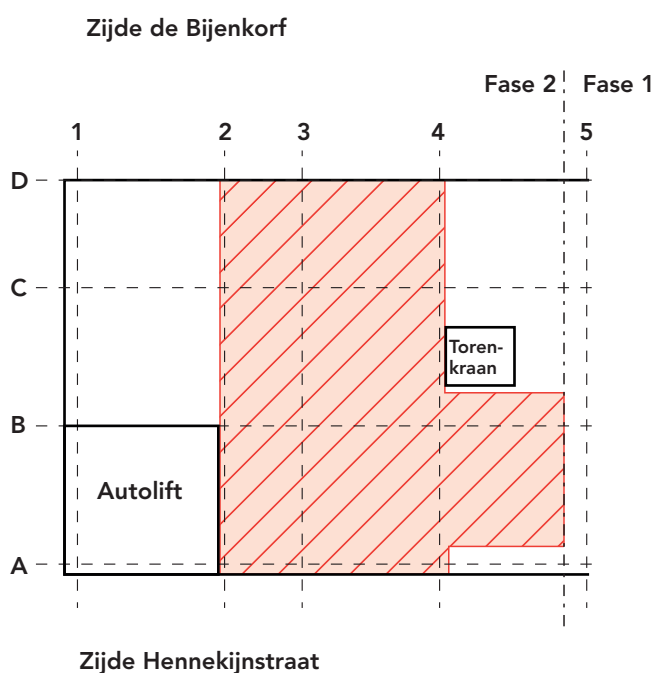
Volgens getuigen begon de instorting, doordat de vloer bezweek aan de zijde van de Hennekijnstraat, tussen de stramienen 3 en 4 (zie afbeelding 9). Vervolgens stortte de derde verdiepingvloer steeds verder in richting de Bijenkorf. Er was dus sprake van een voortschrijdende instorting.

Afbeelding 9: Plattegrond van derde verdiepingvloer (fase 2) waarop ingestorte gedeelte is gearceerd<sup>49</sup>

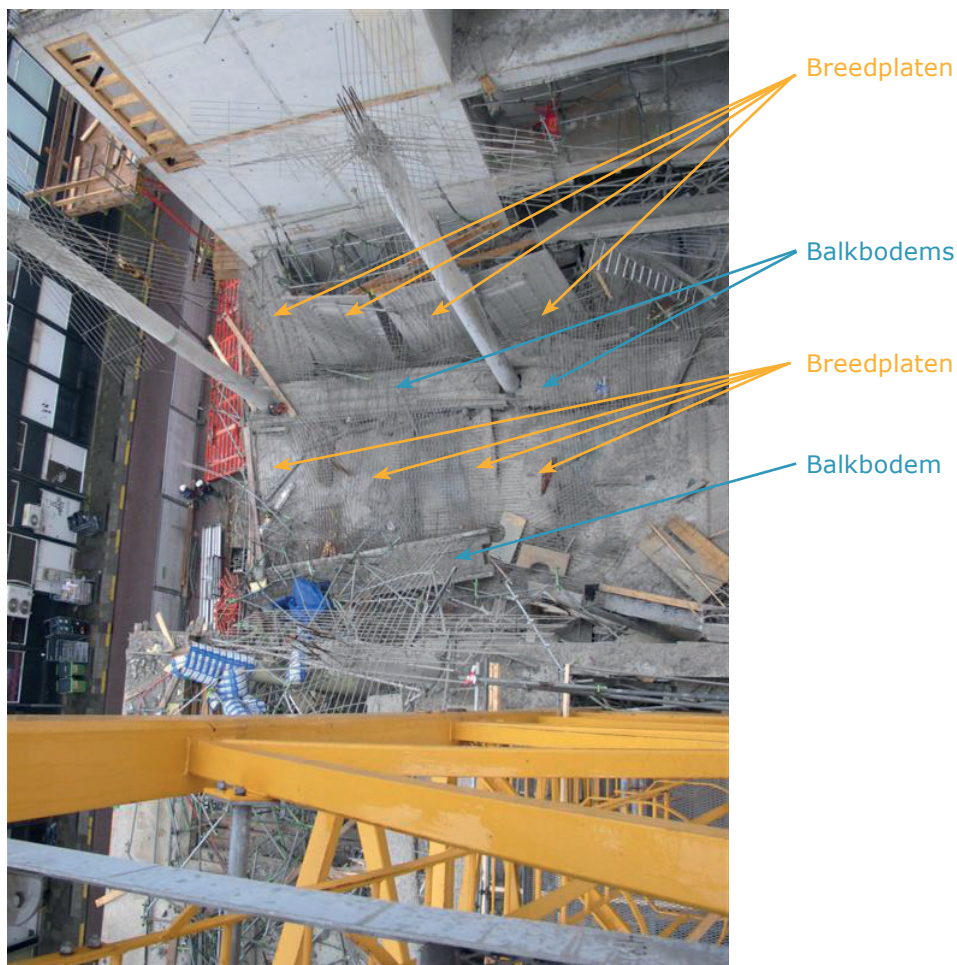
De betonelementen zijn hierbij nagenoeg rechtstandig naar beneden gekomen. Ook zijn de breedplaten eerder omlaag gekomen dan de balkbodems waarop ze rustten. Dit blijkt uit de positie van de betonelementen, nadat de derde verdiepingvloer was ingestort.

Afbeelding 10: De eerste verdiepingvloer met de balkbodems boven op de breedplaten (bron: TNO)

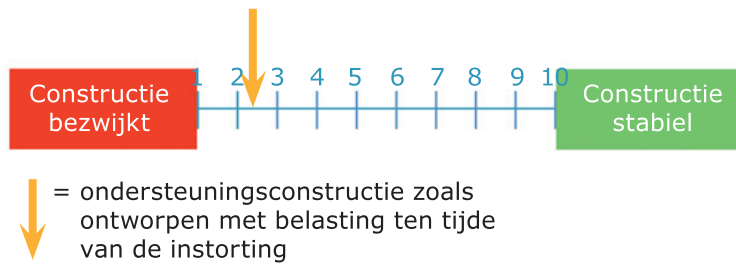
*Afbeelding 15: Stabiliteit ondersteuningsconstructie zoals ontworpen, met nog niet alle beton gestort (NB de schaal is niet lineair, maar exponentieel)*

Hieruit wordt geconcludeerd dat de ontworpen ondersteuningsconstructie gevoelig was voor instabiliteit. Dat betekent dat de constructie gevoelig was voor het fenomeen dat in paragraaf 5.2.1 beschreven staat, namelijk dat de staanders onder invloed van het gewicht gaan uitbuigen, waardoor de constructie kan bezwijken.

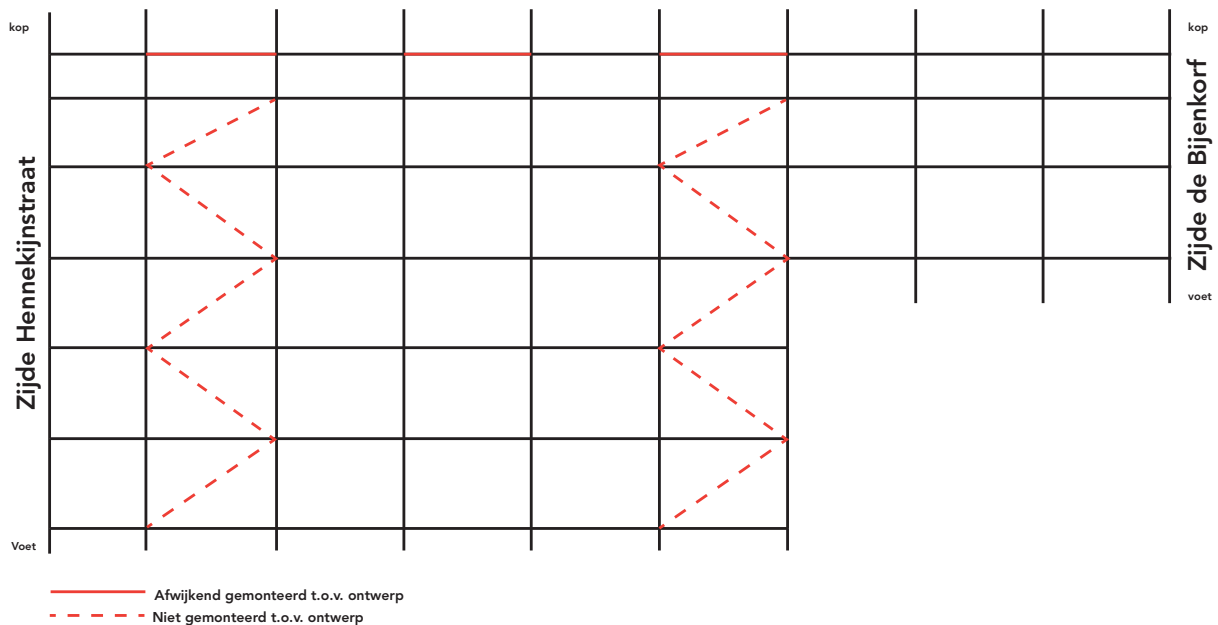
*Afbeelding 17: Schematische voorstelling van een vlak loodrecht op de Hennekijnstraat, waarbij de rode onderdelen in de constructie afwijken van het ontwerp: deze zijn niet gemonteerd (onderbroken rode lijn) of op een andere plaats gemonteerd (doorgetrokken rode lijn)*

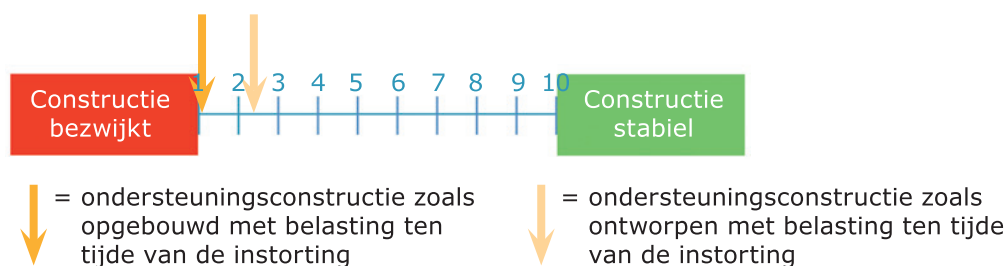
De ondersteuningsconstructie zoals opgebouwd is beoordeeld in relatie tot de mogelijkheid tot het instorten ervan. Hiervoor zijn stabiliteitsberekeningen gemaakt waarbij alle aanwezige belastingen in rekening zijn gebracht, zonder de veiligheidsfactoren. Zo zijn deze berekeningen voor de beoordeling van het feitelijke gedrag van de ondersteuningsconstructie het meest representatief. Uit de stabiliteitsberekeningen blijkt dat, tijdens de instorting, de stabiliteit van de ondersteuningsconstructie zeer kritisch was. Dit geldt uiteraard ook voor de situatie waarbij al het beton gestort zou zijn.

*Afbeelding 18: Stabiliteit ondersteuningsconstructie ontworpen versus de werkelijk opgebouwde, toen nog niet al het beton was gestort (NB De schaal is niet lineair, maar exponentieel)*

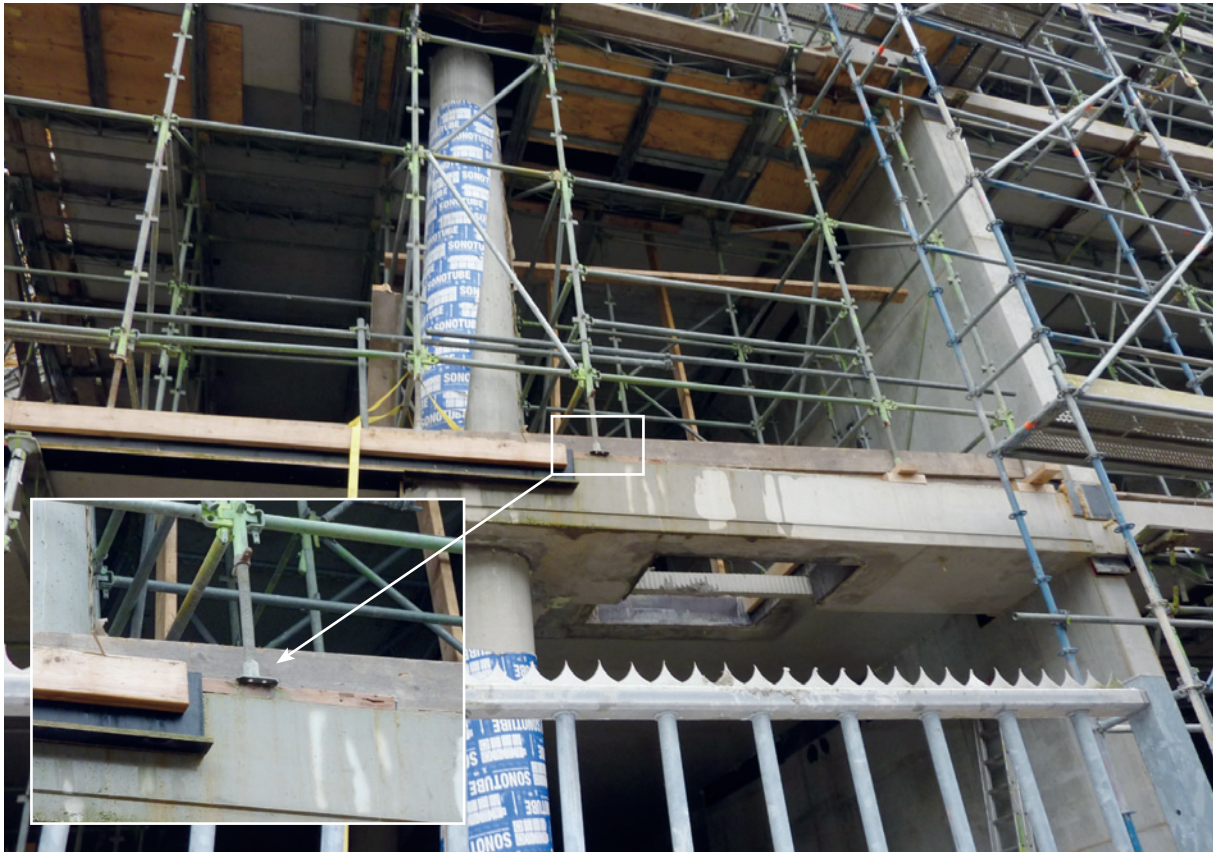
*Afbeelding 19: Staanders die in het ontwerp op de rand van de vloer waren voorzien. De foto laat een staandervoet zien die over de gevelrand aan de Hennekijnstraat is geplaatst (2 november 2010)*

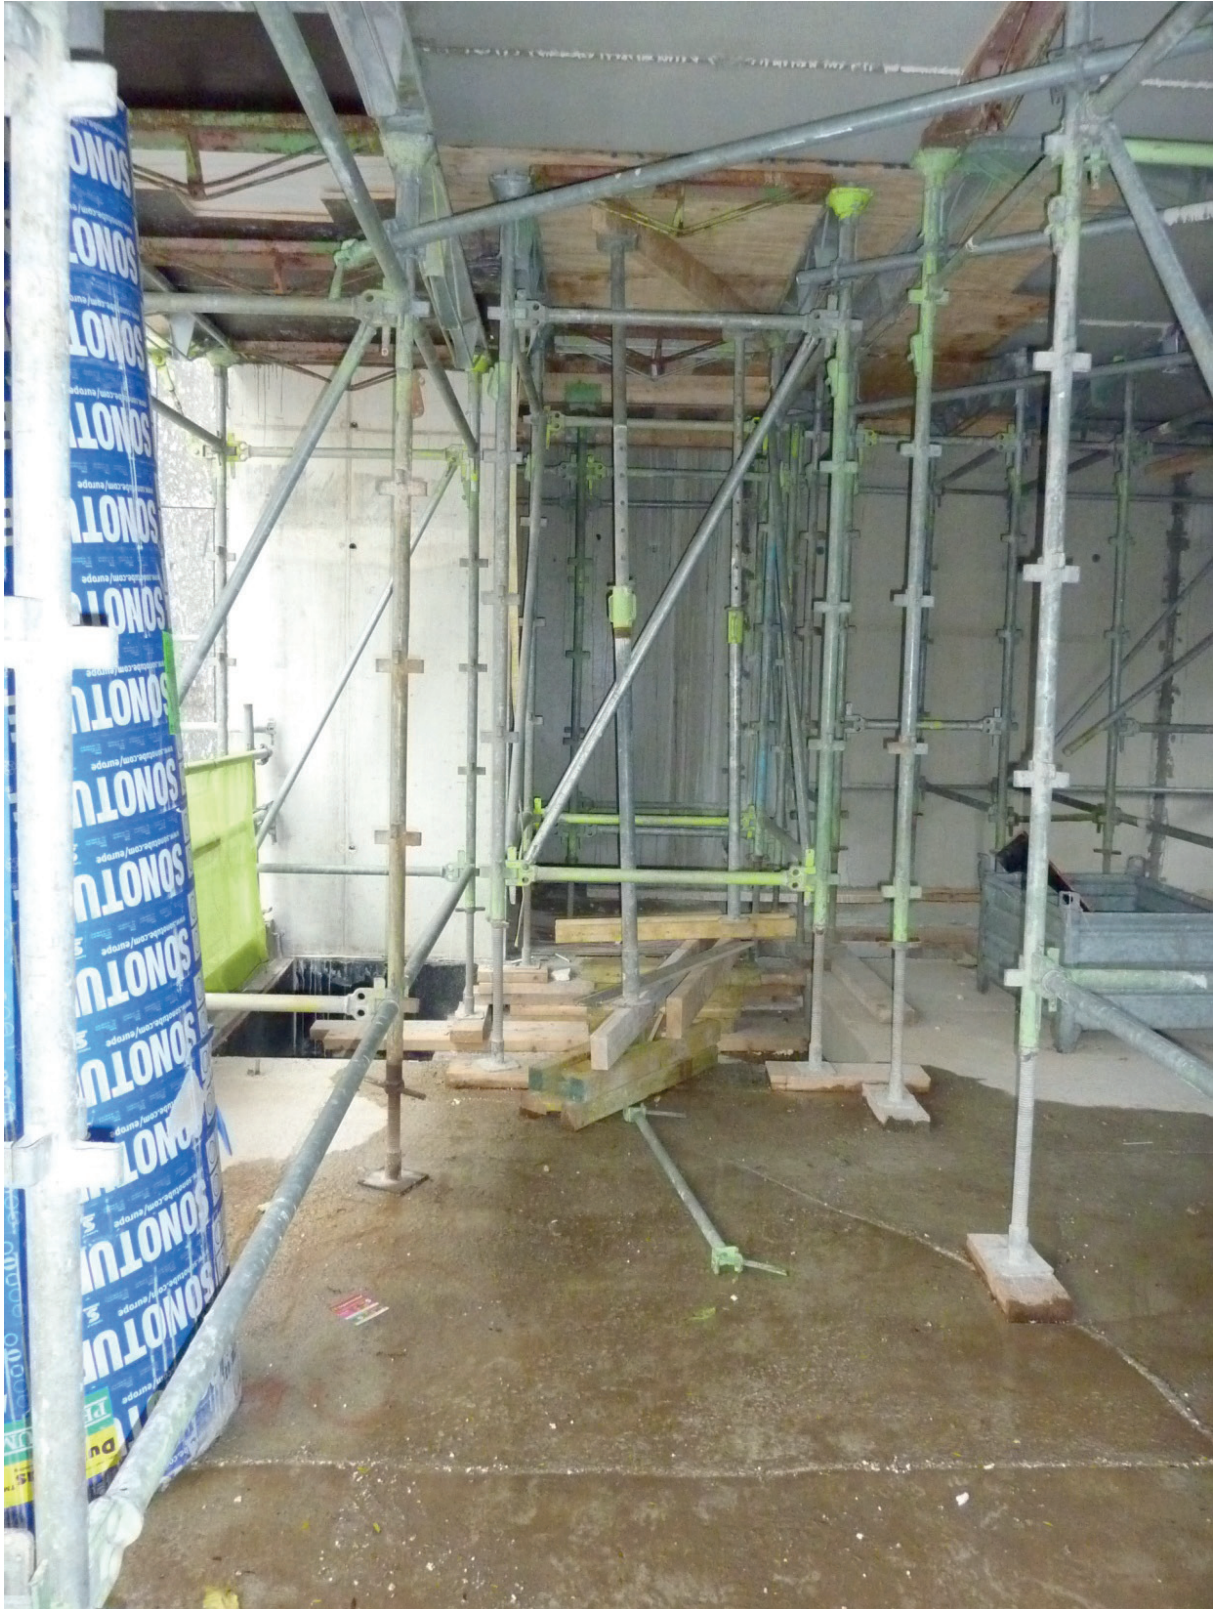
*Afbeelding 20: Staanders die in het ontwerp bij uitsparingen waren voorzien: houten balken als oplossing om uitsparingen in vloer en plafond dicht te leggen (5 november 2010)*

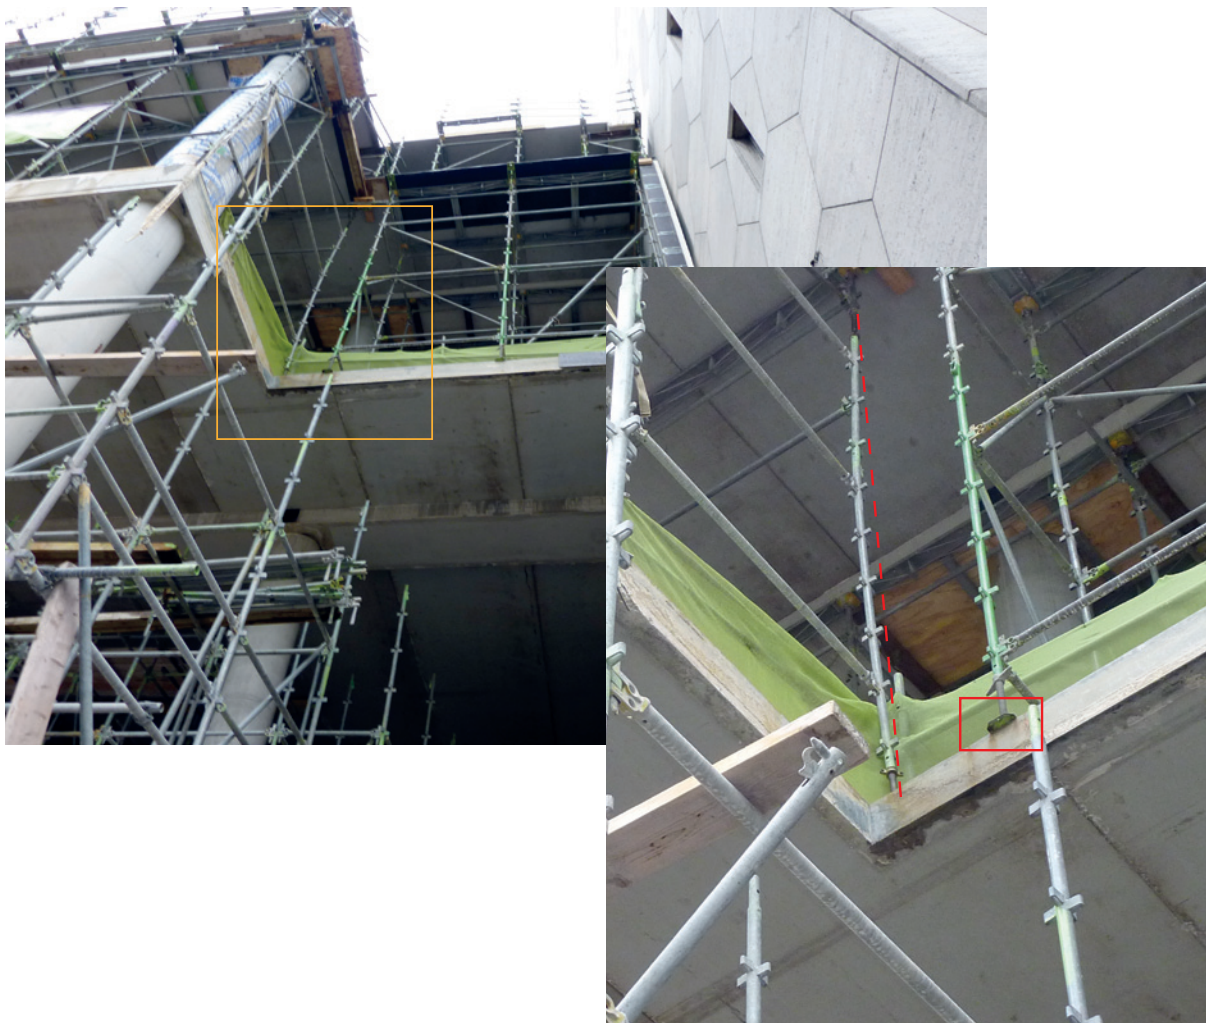
*Afbeelding 21: Staanders bij de gevel aan zijde Koopgoot, tweede verdieping: staanders buigen uit en staandervoeten over de gevelrand geplaatst (9 november 2010)*

De montageploeg week in de opbouw van de ondersteuningsconstructie regelmatig af van het ontwerp. Niemand greep hierop in. De voorman niet, die als leidinggevende de taak had de bouw te controleren en zo nodig bij te sturen en niemand van de op de bouw aanwezige partijen. De partijen in dit onderzoek geven aan kleine aanpassingen noodzakelijk om de opbouw mogelijk te maken, te accepteren. De partijen stellen ook dat deze kleine aanpassingen nimmer van invloed mogen zijn op de sterkte en stabiliteit van de constructie.

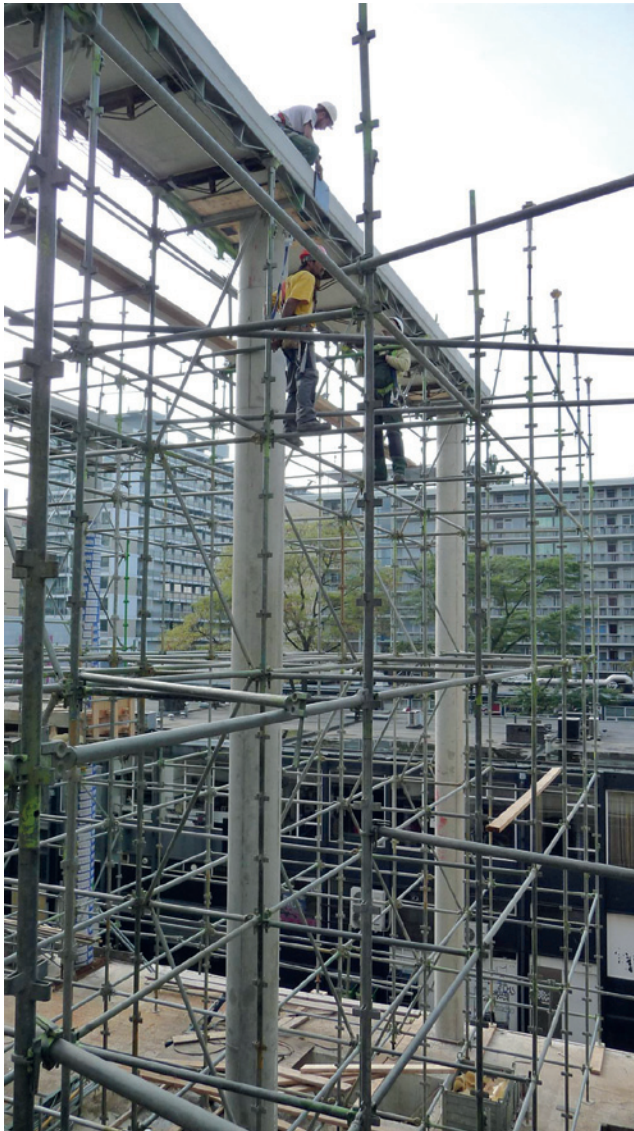
Na dit bezoek liet de adviseur de hoofdvoerder telefonisch weten dat er schoren ontbraken en dat die nog moesten worden nagelopen. Hij heeft hier geen formele rapportage van gemaakt of een andere actie, zoals een nacontrole, op ondernomen. Schoren zijn echter van groot belang in een constructie. Daarom had de adviseur nadat hij de ontbrekende schoren constateerde, het werk aan de ondersteuningsconstructie moeten stilleggen totdat de constructie hierop was aangepast.

*Afbeelding 22: In aanbouw zijnde ondersteuningsconstructie belast met balkbodem; 12 oktober 2010 (bron: politie Rotterdam-Rijnmond, vanuit beslag)*

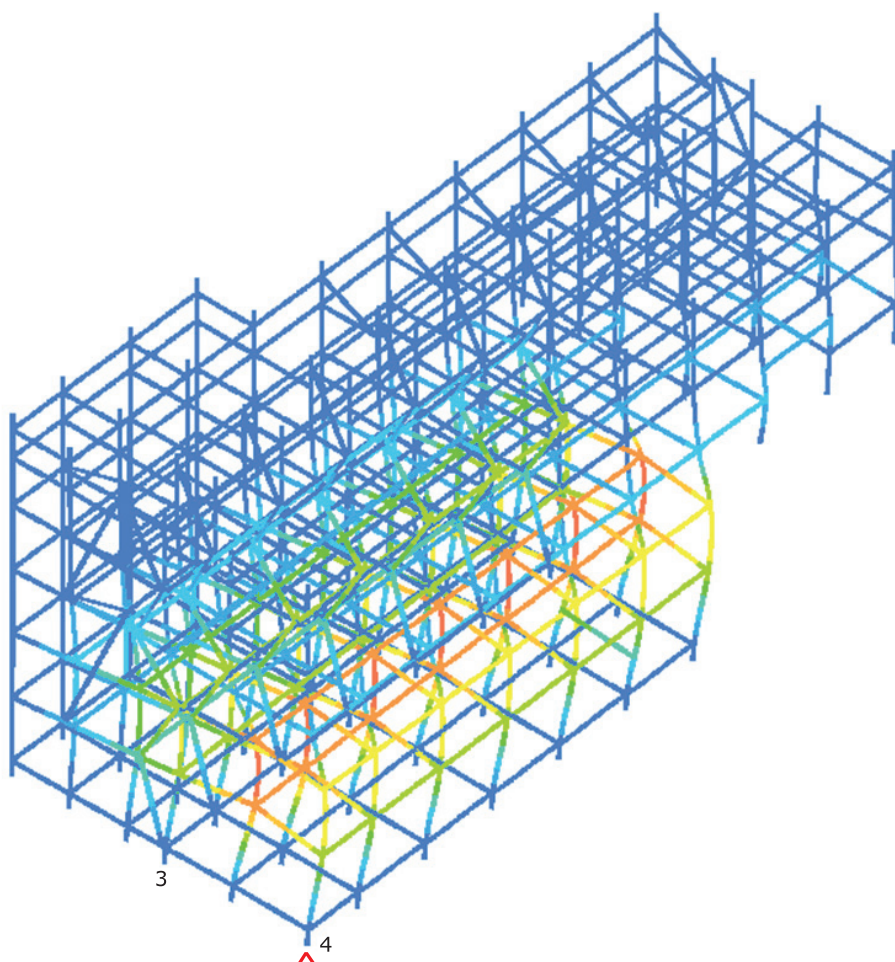
De onderstaande figuur toont de berekende bezwijkvorm van de ondersteuningsconstructie zoals deze was opgebouwd, op het moment van de instorting. De met blauw aangegeven onderdelen van de ondersteuningsconstructie zijn de onderdelen die het minst vervormen. De onderdelen kleuren via groen, geel, oranje naar rood. In de rode delen zijn de vervormingen het grootst.

Afbeelding 26: Initiële bezwijkvorm ondersteuningsconstructie, op het moment van instorten

De berekende bezwijkvorm laat zien dat de stabiliteit van de ondersteuningsconstructie onder de breedplaten tussen de stramien 3 en 4 het meest kritisch is (rode kleur). Dit komt overeen met de reconstructie van de volgorde van instorting; hieruit blijkt dat de instorting is begonnen tussen de stramien 3 en 4.

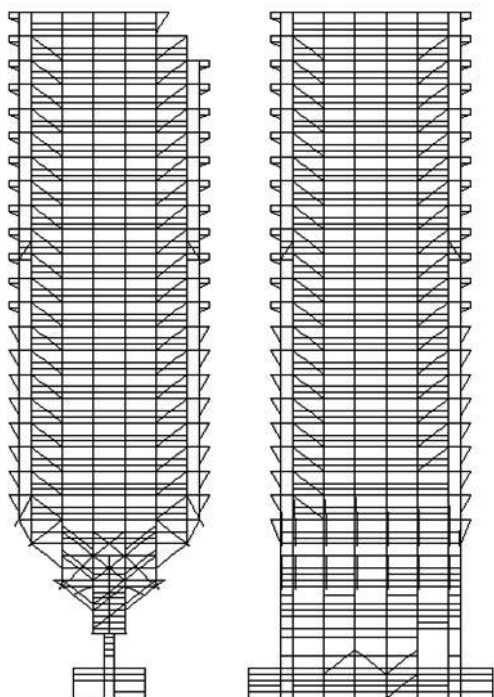
*Afbeelding 27: De steiger zoals uitgevoerd in de Amercentrale, met rechts het aanzicht in de N-Z-richting*

De oorzaak van de instorting van de steiger lag in het ontbreken van schoren, vooral in de trechter in de N-Z-richting (noord-zuidrichting). Dit leidde tot instabiliteit van de steigerconstructie. Dat deze schoren ontbraken is het gevolg van gebreken aan het ontwerp van de steiger. Op essentiële plekken in het ontwerp ontbraken schoren. Ook waren er geen volledige tekeningen en berekeningen van de steiger. De steiger bezweek al bijna onder het eigen gewicht. Al voor ingebruikname waren er waarschuwingssignalen zoals scheefstand en ernstige doorbuigingen. Tijdens het gebruik was er sprake van trillingen en bewegingen. Op al deze waarschuwingssignalen werd niet adequaat gereageerd, bijvoorbeeld door het ontwerp te controleren.
