**Noodlanding van een Bristow AS332L2  
search and rescue helikopter**  
Noordzee, nabij Den Helder,  
21 November 2006

Den Haag, (project nummer M2006LV1121-07)

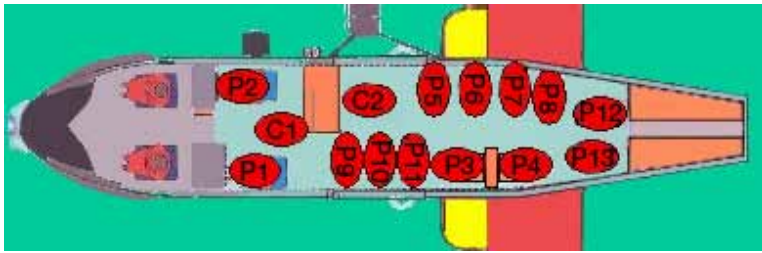
Figuur 4: posities van rear crew (C#) en passagiers (P#) in de G-JSAR.

De passagiers zijn aan de rechterkant van de G-JSAR ingestapt. Figuur 4 geeft aan dat vier passagiers (P1-P4) op de enig aanwezige stoelen zijn gaan zitten en negen (P5-P13) op de vloer hebben plaatsgenomen. De beide rear crewleden (C1,C2) zijn, nadat ze hun veiligheidsgordels hadden aangekoppeld, in geknielde houding in het midden van de cabine gaan zitten. Ze deden koptelefoons op en konden zodoende met de cockpitbemanning communiceren.

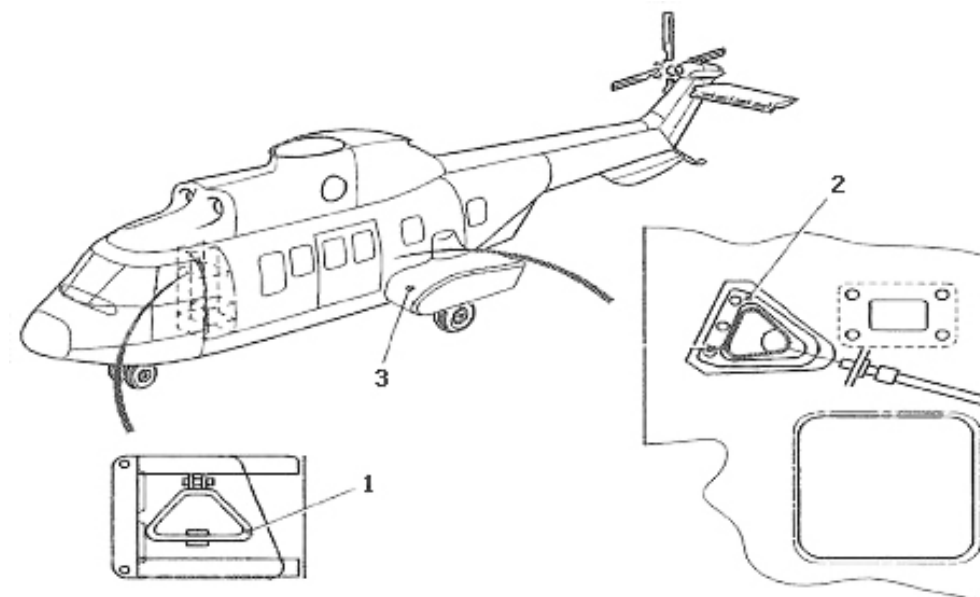
De G-JSAR is uitgerust met hendels voor het lanceren van de reddingsvloten die aan elke kant op de buitenkant van de romp, binnen bereik, naast de schuifdeuren zijn aangebracht. De rear crew heeft na het openen van de cabinedeuren geen gebruik van deze hendels gemaakt. De lierdrijver verklaarde dat hij het water inging, nadat de laatste passagier uit de cabine was geëvacueerd en dat hij daar de lierman aantrof terwijl deze bezig was met het overlevingsvlot in de rechter stabilisatiedrijver.

*Figuur 5: er zijn voor elk reddingsvlot 3 hendels om het lanceersysteem in werking te stellen. Eén in de cockpit (1), één buiten op de romp achter naast de hoofddeur (2) en de derde in de opbergruimte in de stabilisatiedrijver (3).*

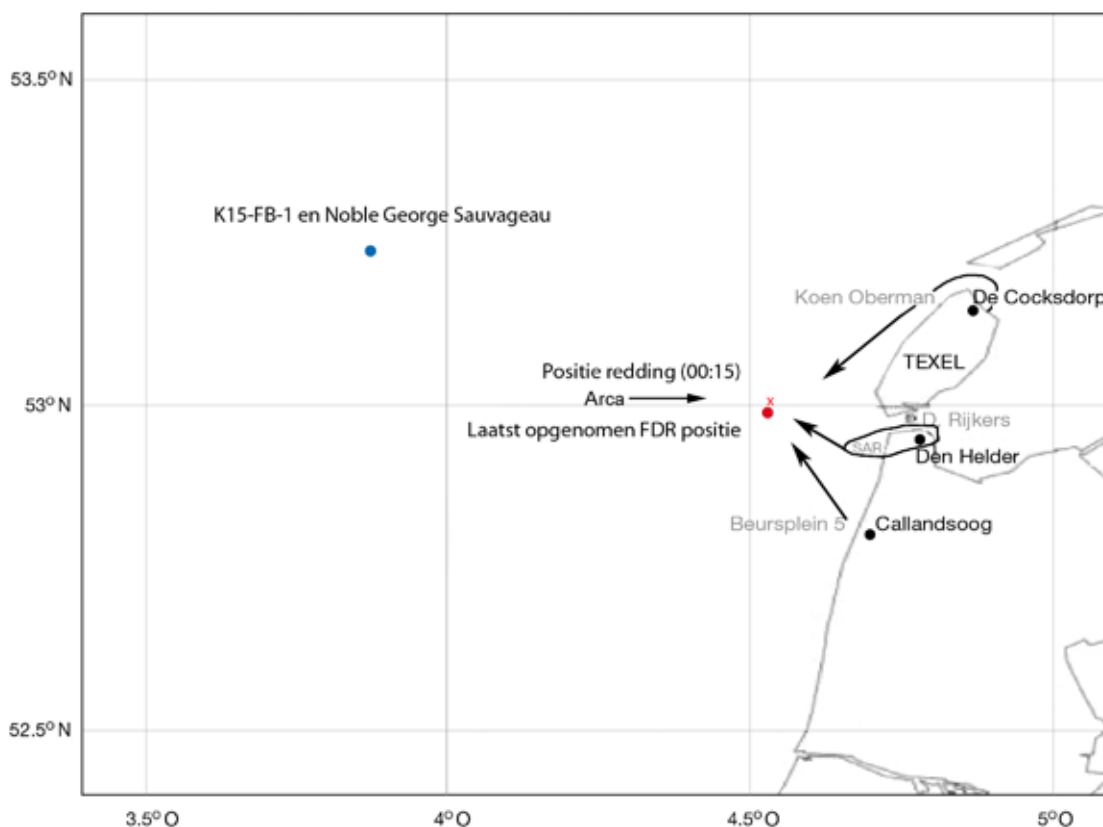
*Figuur 6: de noodlanding van de G-JSAR vond plaats op ongeveer tien nautische mijlen Noordwest van Den Helder, op weg naar vliegveld De Kooy. Ongeveer drie à vier nautische mijlen ten westen daarvan voerde de Arca taken uit voor de Kustwacht. De inzet van de overige opsporingsmiddelen wordt ook aangegeven.*

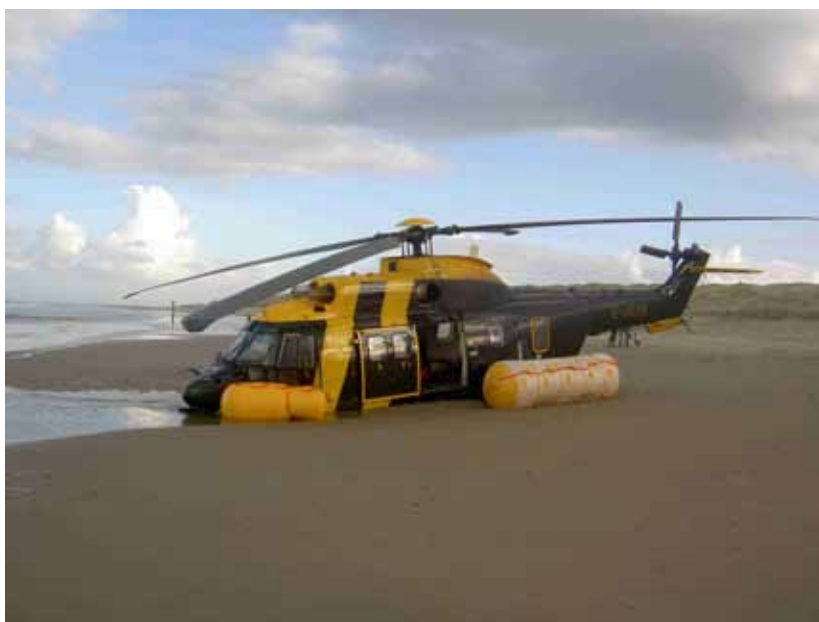
*Figuur 7: G-JSAR is de dag na het ongeval op de kust aangespoeld.*

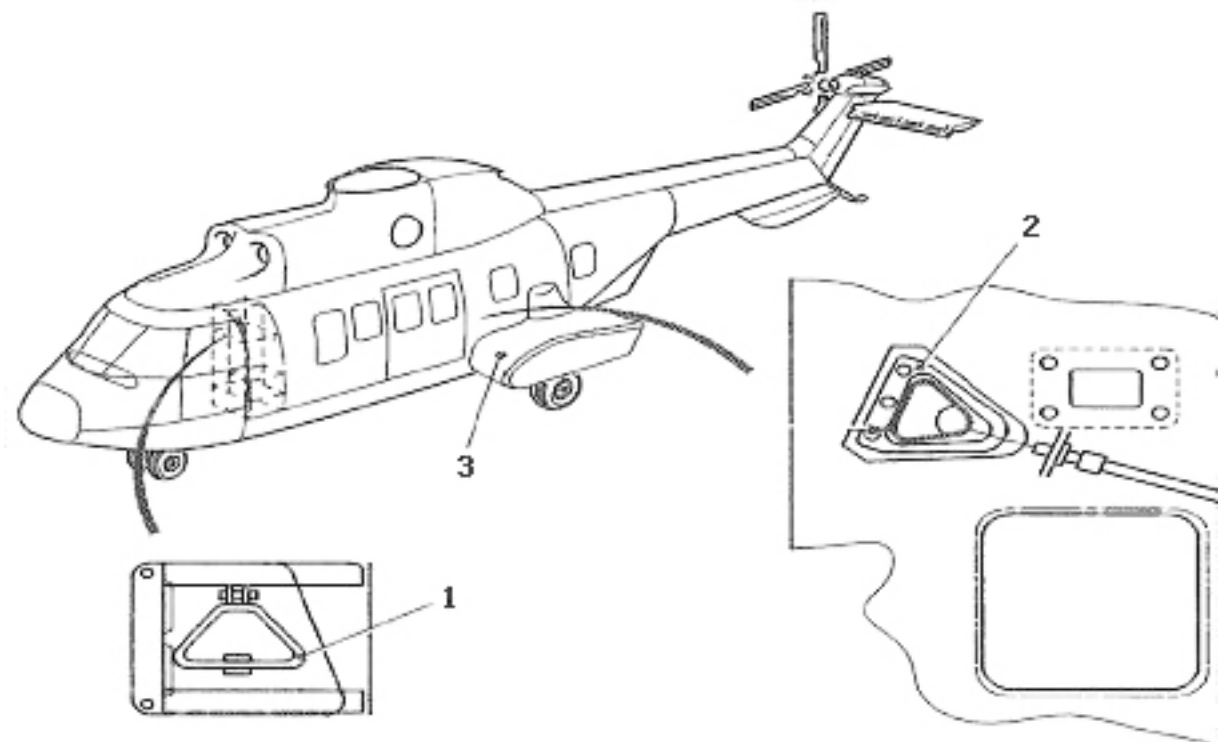
*Figuur 5: er zijn drie lanceerhendels voor elk reddingsvlot. Eén is aangebracht in de cockpit (1), één is aangebracht buiten op de romp naast de cabinedeur (2, en de derde hendel is in de stabilisatiedrijver aangebracht (3).*

Toen de test van het lanceermechanisme aan de linkerkant werd uitgevoerd bleek dat lancering van het reddingsvlot met gebruik van de hendels buiten op de romp of die in de cockpit niet mogelijk was. De derde mogelijkheid, lancering na verwijdering van het deksel van de drijver, is achterwege gelaten. Het zou namelijk mogelijk zijn dat bij de eerdere pogingen het lanceermechanisme wel scherp was gesteld en dat zou voor degene die het deksel van de drijver moest verwijderen gevaarlijk kunnen zijn. Uiteindelijk is het reddingsvlot gelanceerd met het hendel in de cockpit door deze verder dan normaal door te draaien. Na deze lancering kon worden vastgesteld dat het mechanisme binnen in de linker drijver (de derde mogelijkheid) normaal functioneerde.

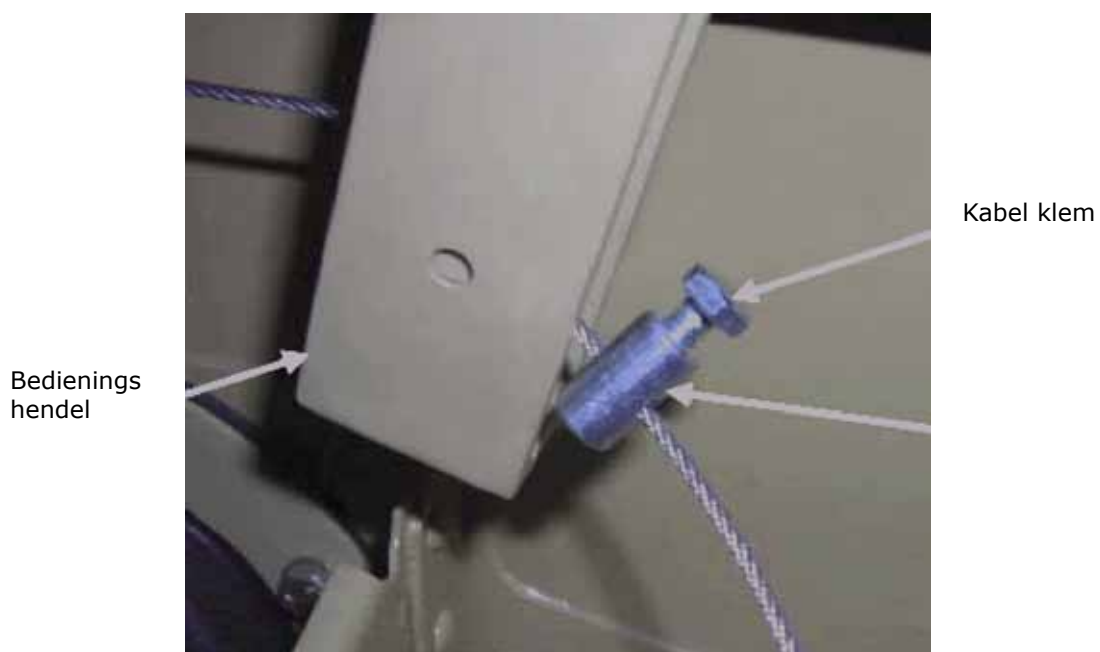
*Figuur 6: onderzijde bedieningshendel [bron Eurocopter].*

Uit de onderhoudsjournals kon worden afgeleid dat het onderhoud aan de drijvers ten behoeve van de reddingsvloten overeenkomstig de onderhoudsprocedures was uitgevoerd. Aanvankelijk werd vermoed dat de kabelklem op de lanceerkabel (figuur 6) was verschoven maar uit nader onderzoek bleek dat dit niet het geval was. Het bleek dat de hoek van de bedieningshendel ten opzichte van de horizon te groot was en daardoor de hendel niet over het normale functiebereik kon worden bewogen.

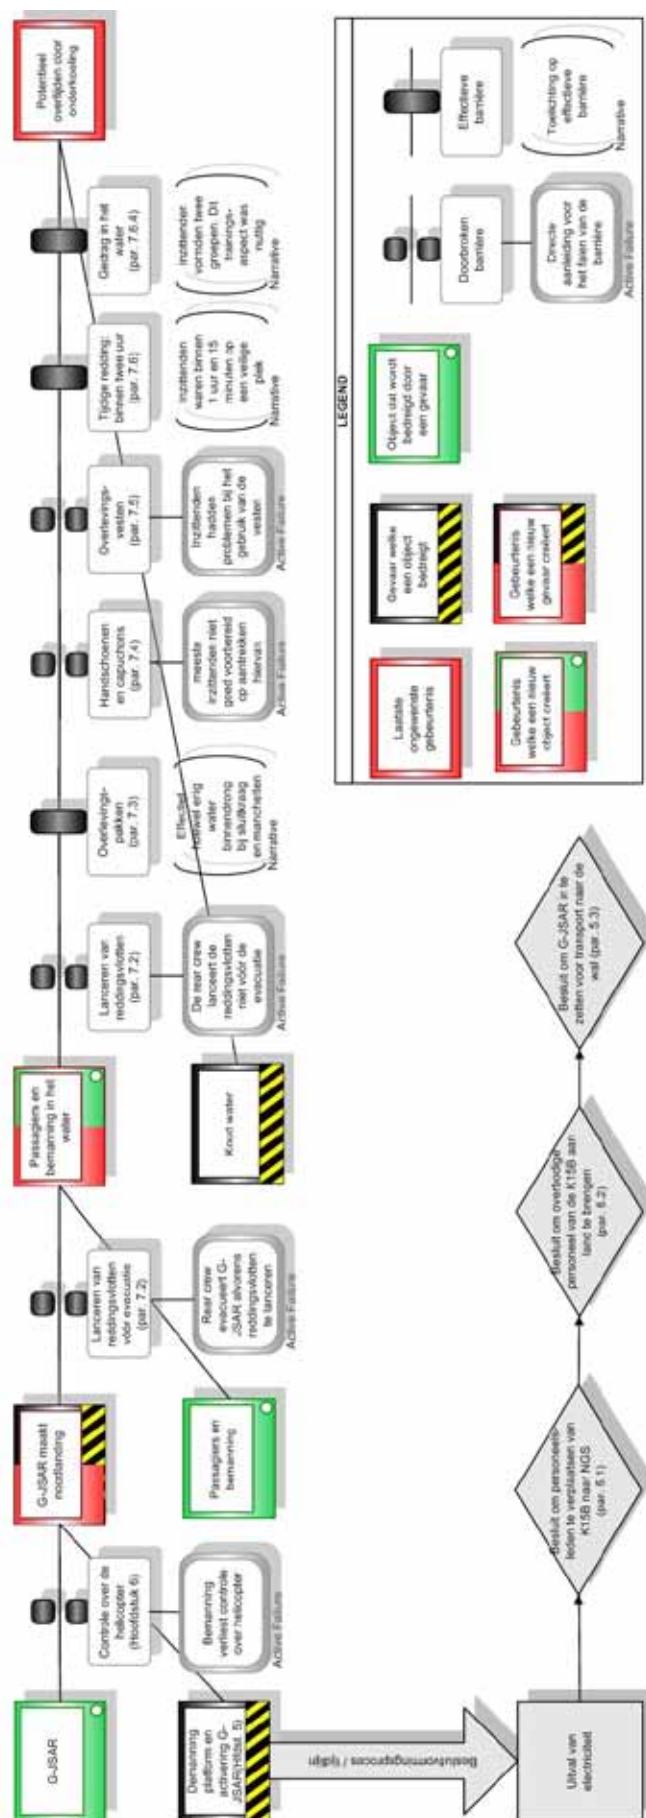
In figuur 1 (volgende pagina) is het resultaat van de Tripod Analyse in vereenvoudigd diagram opgenomen. In het bijzonder is de volgorde van de gebeurtenissen en de bijbehorende gevaarzetting en doelen (de HET-trio's) aangegeven die uiteindelijk uitkomen in het "top event". Voorts wordt in figuur 1 voor elk HET trio (1) aangegeven welke barrière de onbedoelde gebeurtenis, event, zou hebben kunnen voorkomen en (2) welke active failure er de oorzaak van was dat de barrier niet heeft gefunctioneerd. Met betrekking tot beide barrières wordt in het onderhavige rapport beschreven hoe en waarom deze controles niet hebben gefunctioneerd. In het onderhavige rapport wordt, conform het Tripod Beta systeem, onderscheid gemaakt tussen de preconditions (voornamelijk hoofdstuk 7) en de latente fouten op managementniveau (voornamelijk hoofdstuk 8). Ter bevordering van de leesbaarheid van het diagram zijn de preconditions en de latente fouten niet in figuur 1 opgenomen.

Figuur 1: vereenvoudigde weergave van de Tripod analyse van de noodlanding op de noordzee van de search and rescue helikopter G-JSAR op 21 november 2006.
