**Aanvaring en kapseizen sleepboot Fairplay 22  
op de Nieuwe Waterweg te Hoek van Holland**

11 november 2010

Den Haag, maart 2012 (projectnummer M2010ZSV1111-01)

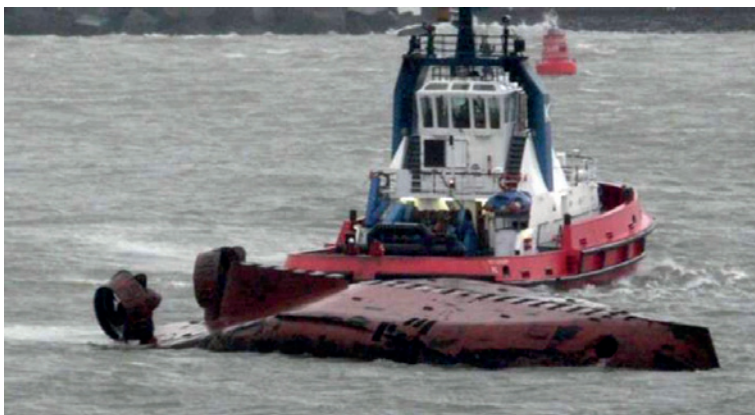
Tijdens deze tweede poging kwam de Fairplay 22 in aanraking met de Stena Britannica. De Fairplay 22 kwam vervolgens dwars vóór de Stena Britannica te liggen en maakte slagzij over bakboord. De kapitein van de Fairplay III zag dat het misging en riep over de marifoon naar de kapitein van de Stena Britannica: "Stena Britannica full speed astern" (volle snelheid achteruit). De Stena Britannica deed dit direct, waarop zijn snelheid verminderde. Ook de eerste stuurman van de Stena Britannica zag dat de sleepboot begon te hellen. Korte tijd later werd het kapseizen van de sleepboot ook door het bemanningslid op het voordek van de Stena Britannica doorgemeld aan de brug. De hellingshoek van de Fairplay 22 was in de tussentijd verder toegenomen. Korte tijd later kapseisde de Fairplay 22 over bakboord. Figuur 6 toont de Fairplay 22 nadat deze gekapseisd was.

*Figuur 6: De Fairplay 22 na het kapseizen en de sleepboot RT Magic, die na het voorval heeft geassisteerd [bron: [www.tugspotters.com](http://www.tugspotters.com)].*

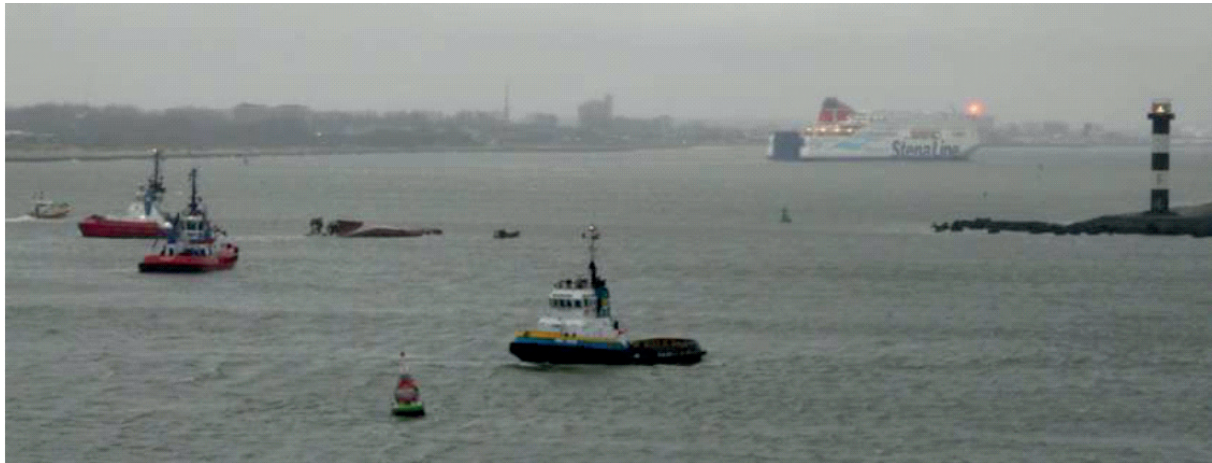
*Figuur 7: De ongevallocatie kort na het ongeval met links de gekapseide Fairplay 22 en op de achtergrond de Stena Britannica [bron: [www.tugspotters.com](http://www.tugspotters.com)].*

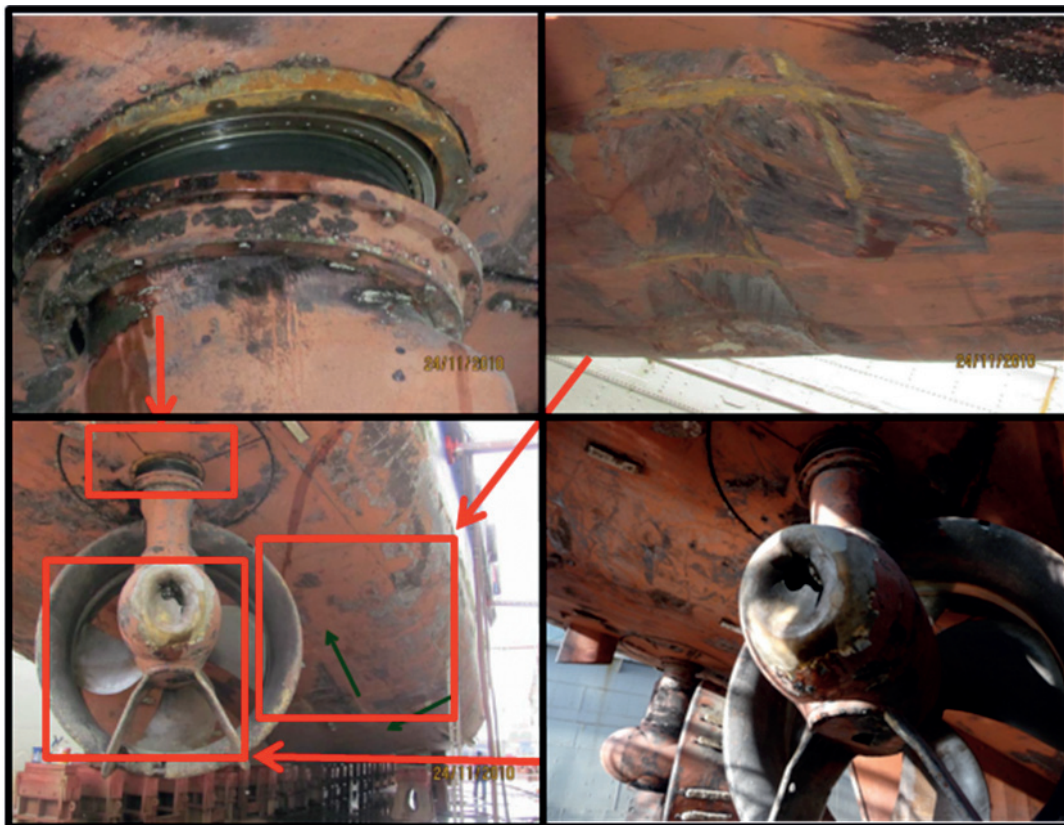
De Fairplay 22 heeft schade opgelopen aan onder meer de scheepshuid en de stuurboord azimuth thruster. Verder is waterschade ontstaan aan de voortstuwingsinstallatie en de scheepsuitrusting. De oorzaak van de schade aan de stuurboord azimuth thruster kan niet met zekerheid worden vastgesteld; de schade is mogelijk ontstaan tijdens de berging. De sleepboot is na het voorval niet meer in de vaart gekomen en is verkocht aan een nieuwe eigenaar in Griekenland. Figuur 8 toont de schade aan het onderwaterschip van de Fairplay 22.

Figuur 8: Schade van de Fairplay 22 [bron: KLPD].

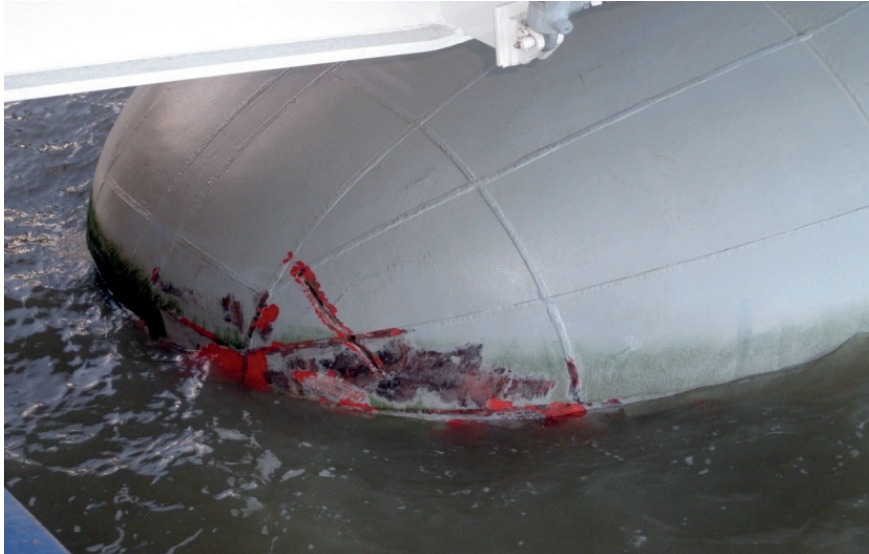
Op 23 november 2010 heeft een inspectie plaatsgevonden om de schade van de Stena Britannica vast te stellen. Hierbij is alleen schade geconstateerd aan de bulb. De schade beperkte zich tot verfschade en lichte krassen. Bij de inspectie zijn sporen van rode verf op de bulb van de Stena Britannica geconstateerd. Figuur 9 toont de schade van de Stena Britannica.

*Figuur 9: Schade aan de bulb van de Stena Britannica [bron: Marine Accident Investigation Branch, Verenigd Koninkrijk].*

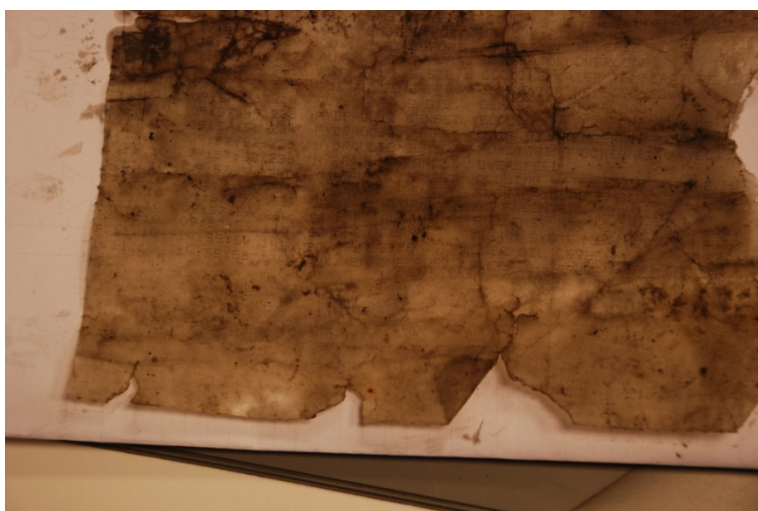
Op de Fairplay 22 werden de alarmen in de machinekamer geregistreerd. Een uitdraai van de registraties van het systeem toont dat er diverse alarmen waren op de dag van het voorval. De uitdraai zoals deze door de onderzoekers is aangetroffen is te zien in figuur 12.

*Figuur 12: De uitdraai van de registraties van de machinekameralarmen van de Fairplay 22.*

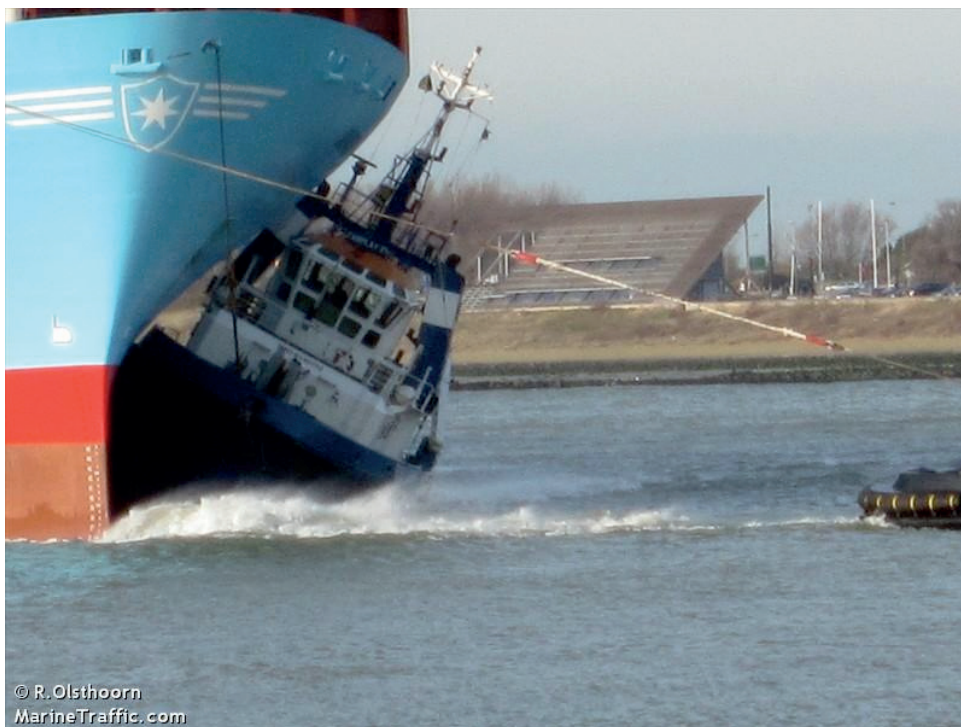
Uit het onderzoeksrapport van Smit, dat verspreid is onder de bemanning van Smit, blijkt dat de Fairplay 21 op verzoek van de loods op volle kracht trok en te weinig reservevermogen had om de koers van de Lars Maersk te corrigeren. De snelheid door het water bedroeg circa 5,5 knopen. Als één van de belangrijkste oorzaken van het voorval werd genoemd dat "onvoldoende rekening is gehouden met de beperkingen van de sleepboten door de snelheid van de combinatie en de alternatieve manieren van slepen/assisteren." Als aanbeveling werd genoemd: "gebruik nooit het volledige vermogen voor een assistentie. Houd altijd een deel van het vermogen reserve voor onverwachte situaties."

Figuur 14: Fairplay 21 na het contact met de Lars Maersk [bron: Smit].

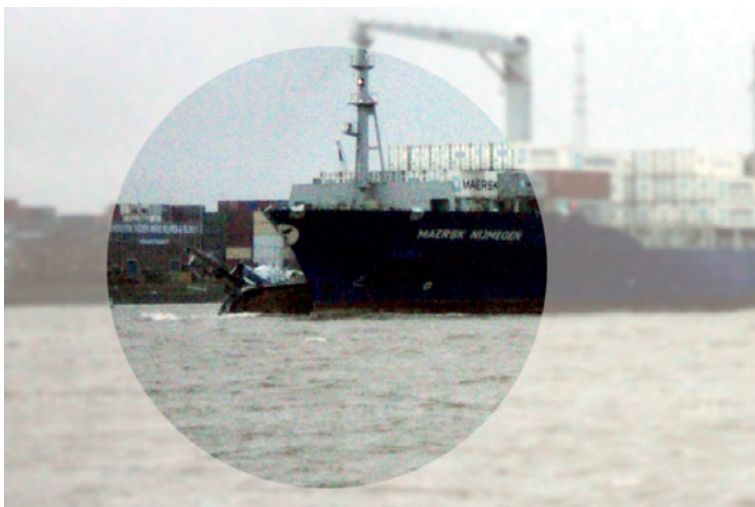
De kapitein van de Smit Polen heeft in een interview aangegeven dat hij van de achterbediening naar de voorbediening in de brug liep. Op dat moment raakte de Smit Polen met haar stuurboord-achterkant de bakboordvoorzijde van de bulb van de Maersk Nijmegen. De Smit Polen kwam met haar stuurboordzijde dwars voor de Maersk Nijmegen te liggen. De Smit Polen bleef eerst op circa 45 graden slagzij hangen en kantelde vervolgens verder naar een slagzij van circa 80 graden over bakboord. Door de voorwaartse snelheid van de Maersk Nijmegen scharnierde de Smit Polen op de bulb. De Smit Polen raakte los van de bulb en richtte zich weer op. Tijdens het oprichten raakte de brug van de Smit Polen de boeg van de Maersk Nijmegen, waarbij enkele ruiten van de brug braken. Figuur 15 toont de Smit Polen en het containerschip ten tijde van het voorval.

*Figuur 15: Smit Polen na het contact met de bulb van de Maersk Nijmegen [bron: Smit].*

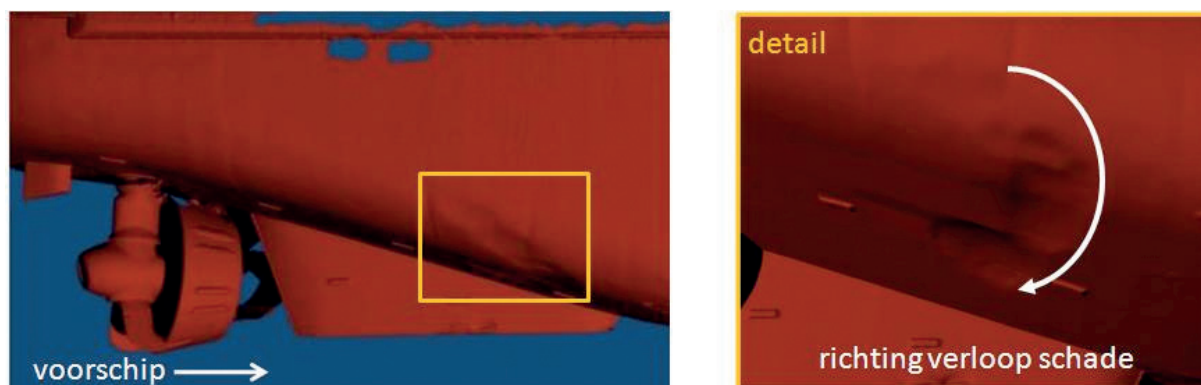
*Figuur 19: De locatie en de richting van het verloop van de schade van de Fairplay 22.*

Het rollen en uiteindelijk kapseizen van de Fairplay 22 blijkt ook uit de aangetroffen schade aan de stuurboordzijde. De diepte van de impactschade (inzetting) neemt van achter naar voren toe. Ook draait (buigt) de schade naar het onderschip.

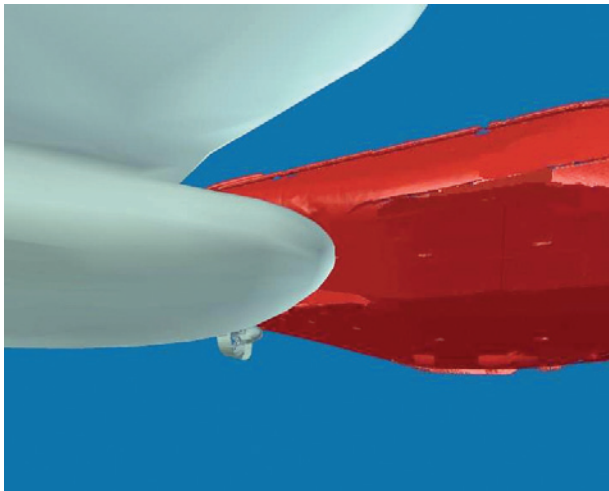
Hierna is een tweede impact (inzetting) op de bodem van de Fairplay 22 te zien welke een ronde vorm heeft. Met behulp van 3D software is afgeleid dat de vorm en afmetingen van de tweede impactafdruk overeenkomen met de vorm en afmetingen van de bulb van de Stena Britannica. Figuur 20 toont de impact van de bulb van de Stena Britannica op de Fairplay 22.

*Figuur 20: De impact van de Stena Britannica op de Fairplay 22.*

| Paragraaf | Commentaar + reactie Onderzoeksraad |
|---|---|
| 2.4 | <p><i>Superintendent Fairplay</i></p> <p>Figuur 20: azimuth 180 gr draaien. Bij de aanvaring met de bulb is de pod beschadigd</p> <p><i>Verwerking Onderzoeksraad</i></p> <p>Omdat het onderzoek niet met zekerheid heeft kunnen vaststellen dat de schade aan de POD is veroorzaakt door de aanvaring (dit kan ook gevolgschade zijn), is deze schade niet opgenomen in figuur 20.</p> |

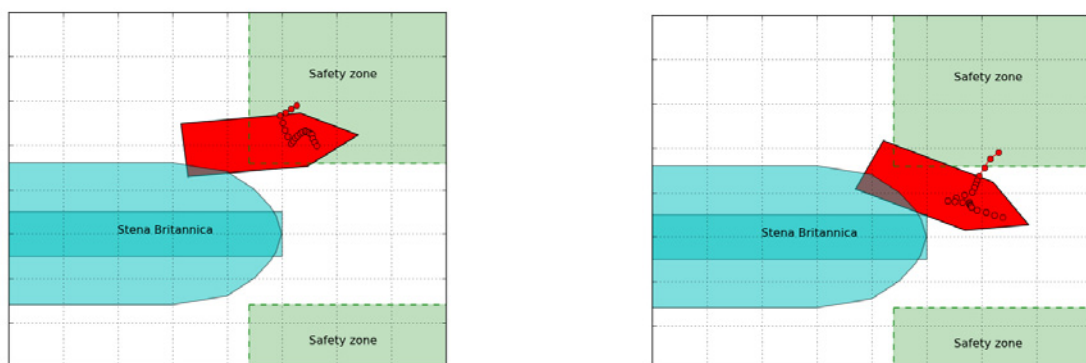
Bij de tweede poging verlaat de Fairplay 22 de Safety zone. De gereconstrueerde positie van de Fairplay 22 valt nu binnen de breedte van de Stena Britannica. Ook is de richting van het voorschip bij de tweede poging naar binnen gericht. De hydrodynamische effecten nabij de bulb zullen het indraaien naar de bulb toe versterken.

Figuur 23: Reconstructie van de posities van de Fairplay 22 (rood) ten opzichte van de Stena Britannica (cyaan) bij de eerste poging om 15.47:37 (links) en bij de tweede poging om 15.49:10 (rechts).

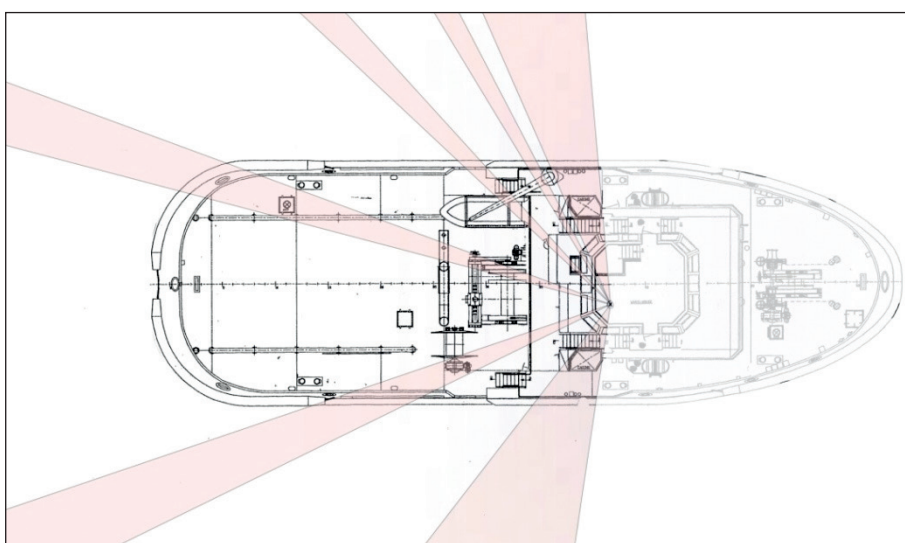
Bij de pogingen om de hieuwlijn aan te nemen, stond de kapitein van de Fairplay 22 bij het bedieningspaneel aan de achterzijde van de brug. De kapitein stond hierbij met zijn rug naar de vaarrichting. Vanuit deze positie had de kapitein zicht op het achterschip van de Fairplay 22 en op het voorschip van de Stena Britannica. De schoorstenen en de raamstijlen op de sleepboot beperkten het zicht vanaf het achterste bedieningspaneel. Figuur 27 toont deze zichtbeperkingen. De mate waarin het zicht van de kapitein van de Fairplay 22 werd beperkt, hing daarbij af van de hoek van de Fairplay 22 ten opzichte van de Stena Britannica en van de bewegingen van beide schepen tengevolge van de wind, stroom, golven en stabiliteit.

*Figuur 27: Het zicht (wit) vanuit het achterste bedieningspaneel op de brug van de Fairplay 22.*

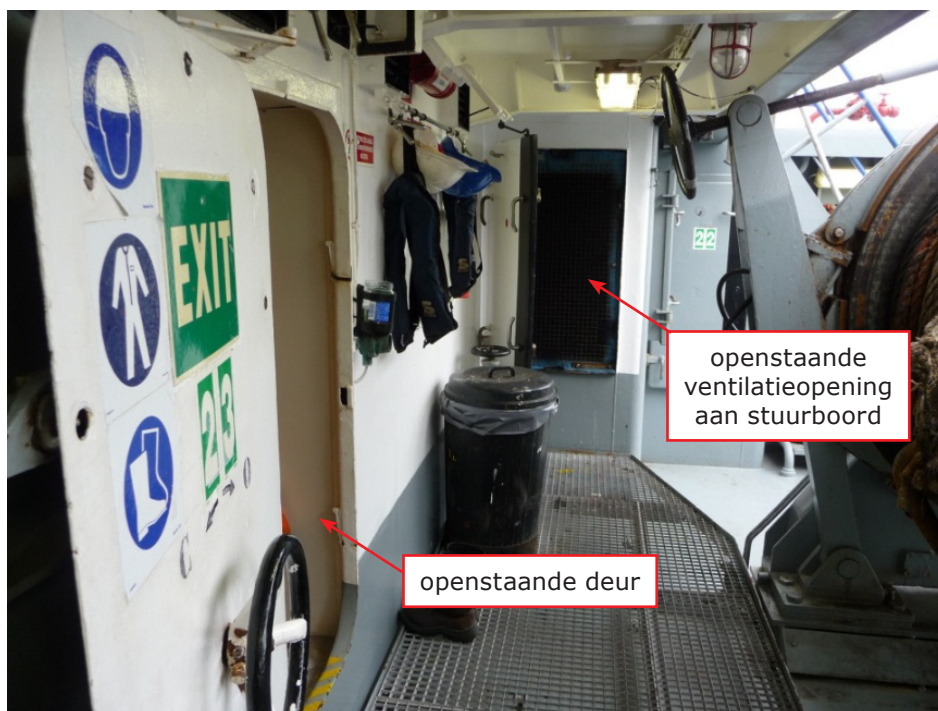
*Figuur 28: De deur naar het achterdek van de Fairplay 23 (links), die bij de Fairplay 22 open stond ten tijde van het kapseizen en de openstaande ventilatieopening aan stuurboord.*
