**Kapseizen schelpenzuiger Frisia (HA38),  
ten noorden van Terschelling**

14 december 2010

Den Haag, maart 2012 (projectnummer M2010ZSV1214-29)

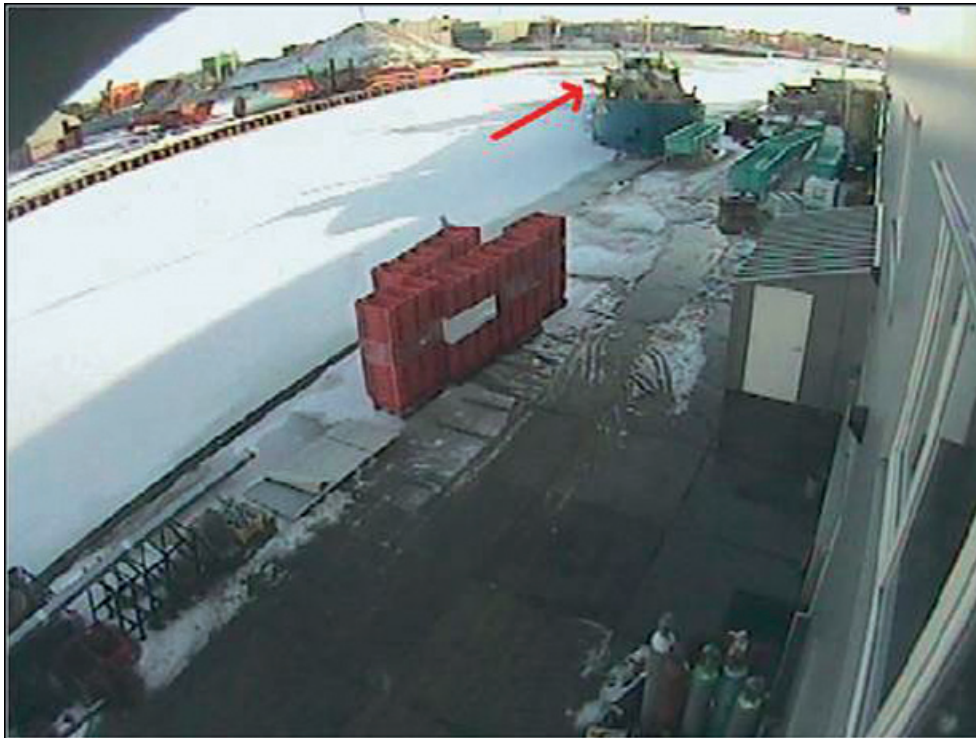
Ook is te zien (zie figuur 8) dat de zuigbuis aan stuurboordzijde aan de voorkant van het schip niet geheel omhoog is gehesen. Uit getuigenverklaringen blijkt dat deze buis met zijn flens vastzat in de sleuf op de scheepshuid en niet meer omhoog wilde.

*Figuur 8: Het schip Frisia bij aankomst Harlingen op donderdagmiddag 9 december 2010, met gemarkeerd de overboord stekende kraan van de zuigbuis. (Bron: rederij)*

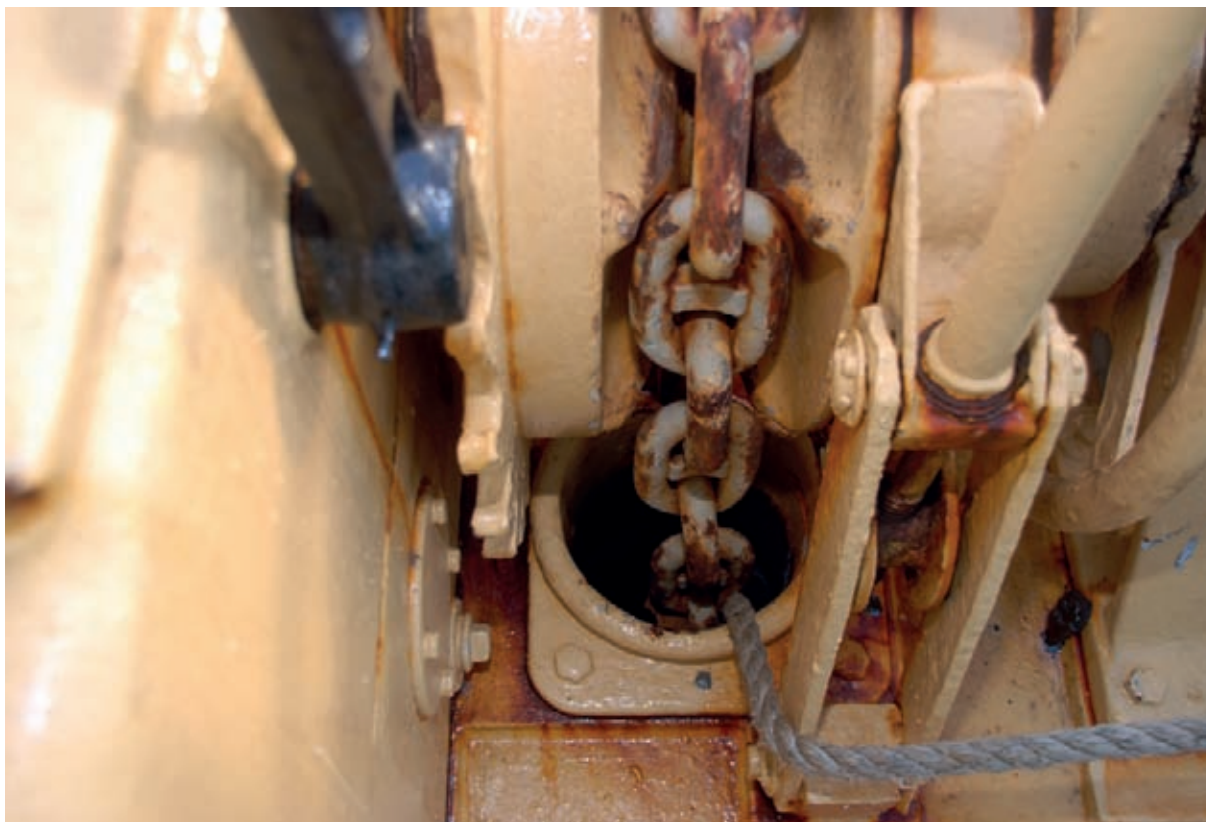
1. Tijdens de berging is geen schade geconstateerd aan de scheepsromp die op een gronding of aanvaring wijst. Dit is later tijdens de droogzetting van het schip in Harlingen bevestigd.
2. Het toegangsluik naar de bak<sup>89</sup> op het voorschip was geheel verdwenen, waarbij de scharnieren afgescheurd bleken en het luikhoofd<sup>90</sup> zwaar beschadigd was.
3. De kettingkluizen<sup>91</sup> van de ankerkettingbakken waren open en niet afgesloten door deksels of anderszins. Na het keren en leegpompen van het voorschip door de berger bleek dat de kettingbakken leeg waren. Er werd geconstateerd dat er een verbindingsleiding met openstaande afsluiter bevond tussen de kettingbakken en de daaronder gelegen voorpieltank. Deze tank bleek op de sloopwerf ongeveer tot de hoogte van de bodemplaat van de ankerkettingbakken te zijn gevuld met zeewater.

*Figuur 19: De open kettingkluis gezien vanaf het dek.*

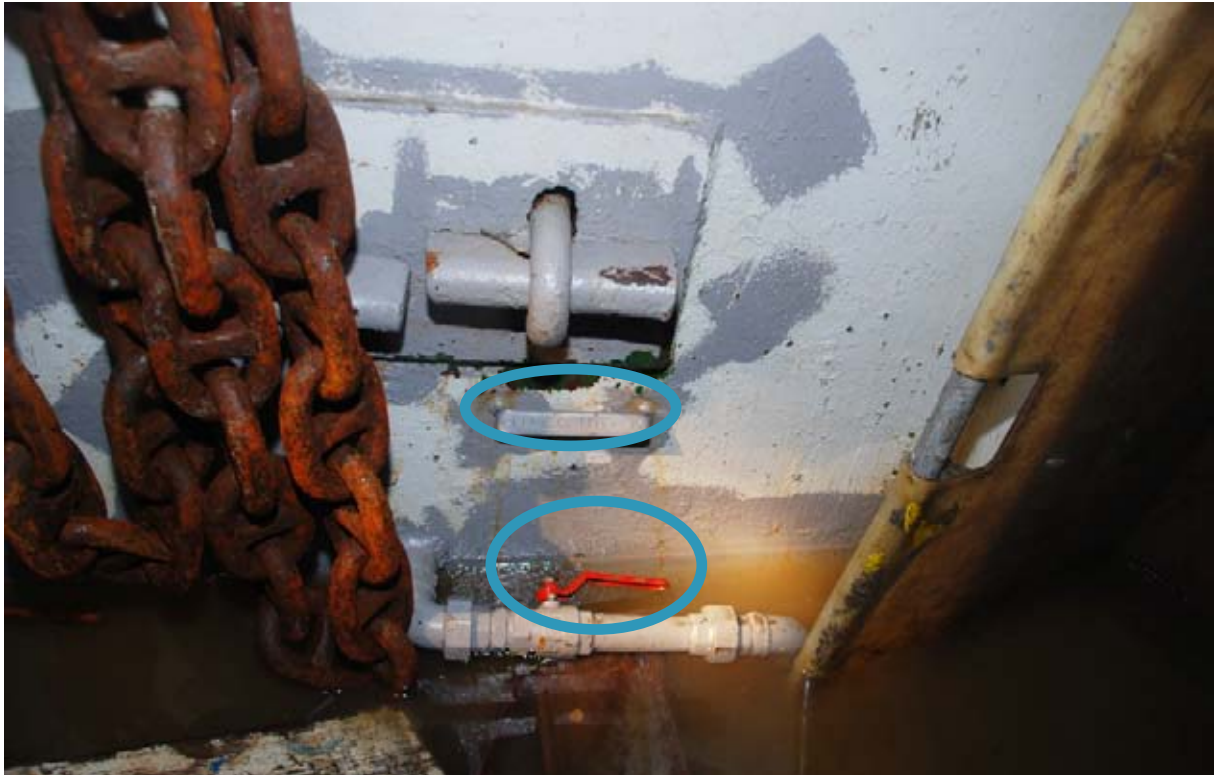
*Figuur 20: De afsluiter in de geopende toestand, het naamplaatje boven de afsluiter bevat de tekst "Lens kettingbak".*

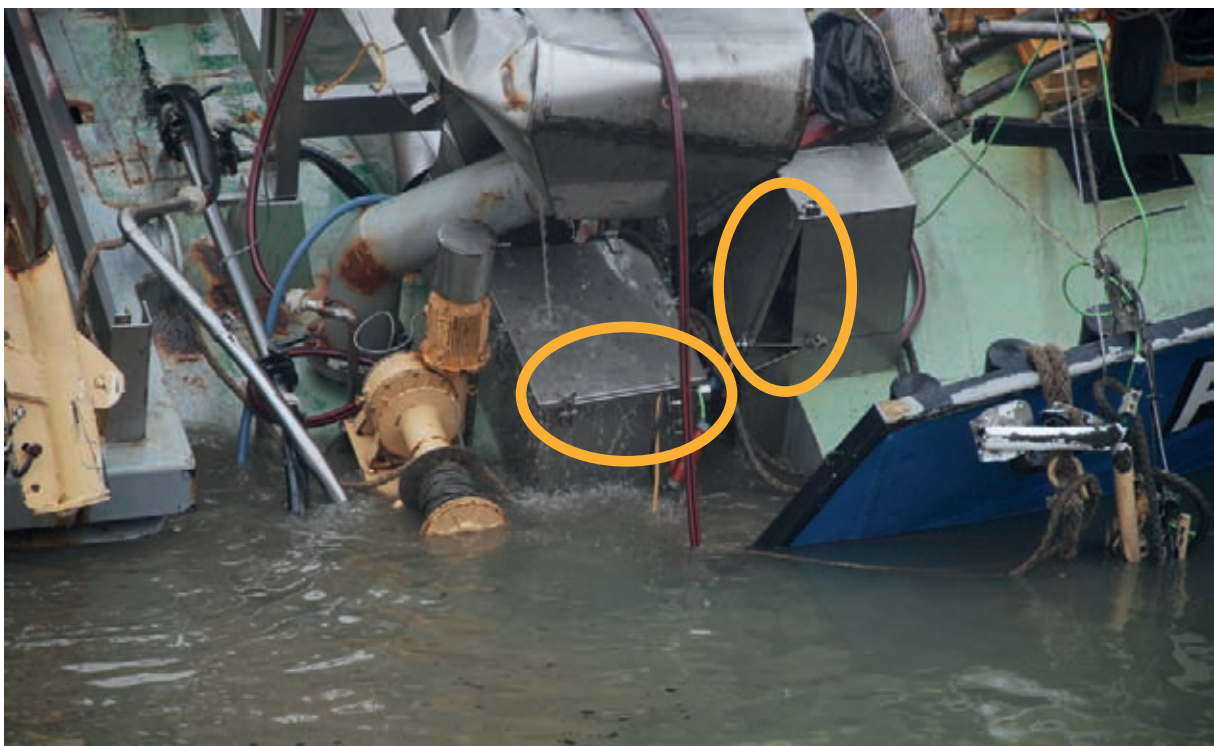
4. De zeef en lopende bandinstallatie voor het draineren en storten van de schelpen in het ruim was ernstig ontzet en grotendeels verloren gegaan.
5. Het toegangsluik naar de pompkamer kon niet geheel gesloten worden. Dit was niet mogelijk omdat de schroefdraad van de knevels om het luik af te sluiten beschadigd waren. De rubber afdichtpakking ontbrak grotendeels.

*Figuur 21: Het geopende toegangsluik en de ventilatieopening.*

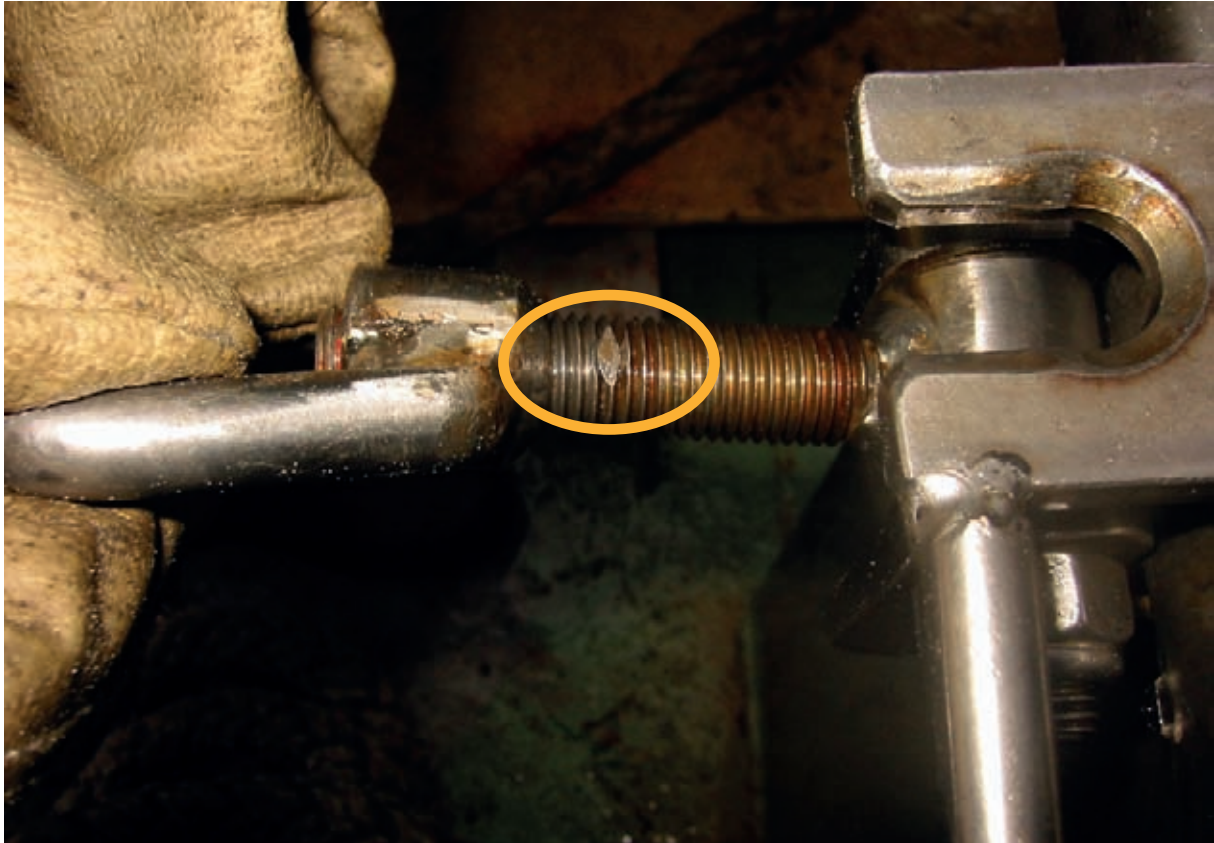
*Figuur 22: Beschadigde draad van de knevel van het toegangsluik.*

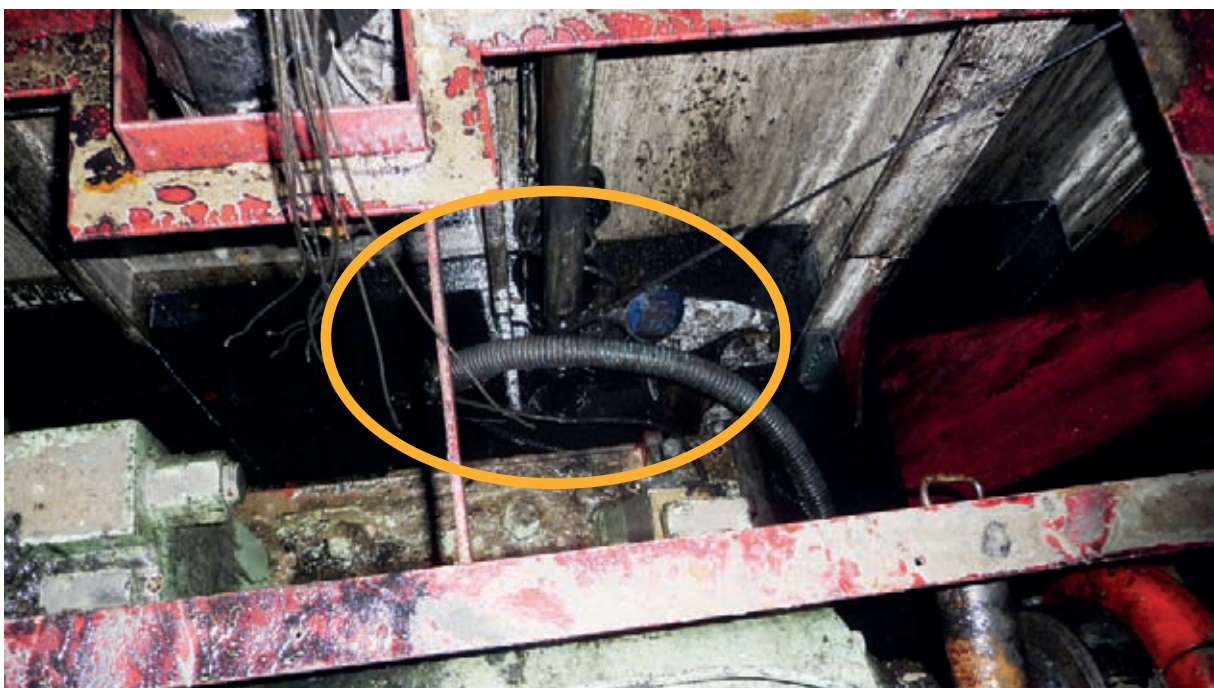
- Er was een mobiele pomp in de pompkamer aangebracht waarvan de afvoer met kabelbinders "permanent" was vastgemaakt. Eveneens werd in de pompkamer lekkage in de persleiding van de schelpenpomp geconstateerd en bleek de zuigafsluiter (met directe toegang tot het water buitenboord) van deze pomp niet geheel gesloten te zijn.

*Figuur 23: Locatie van de mobiele dompelpomp.*

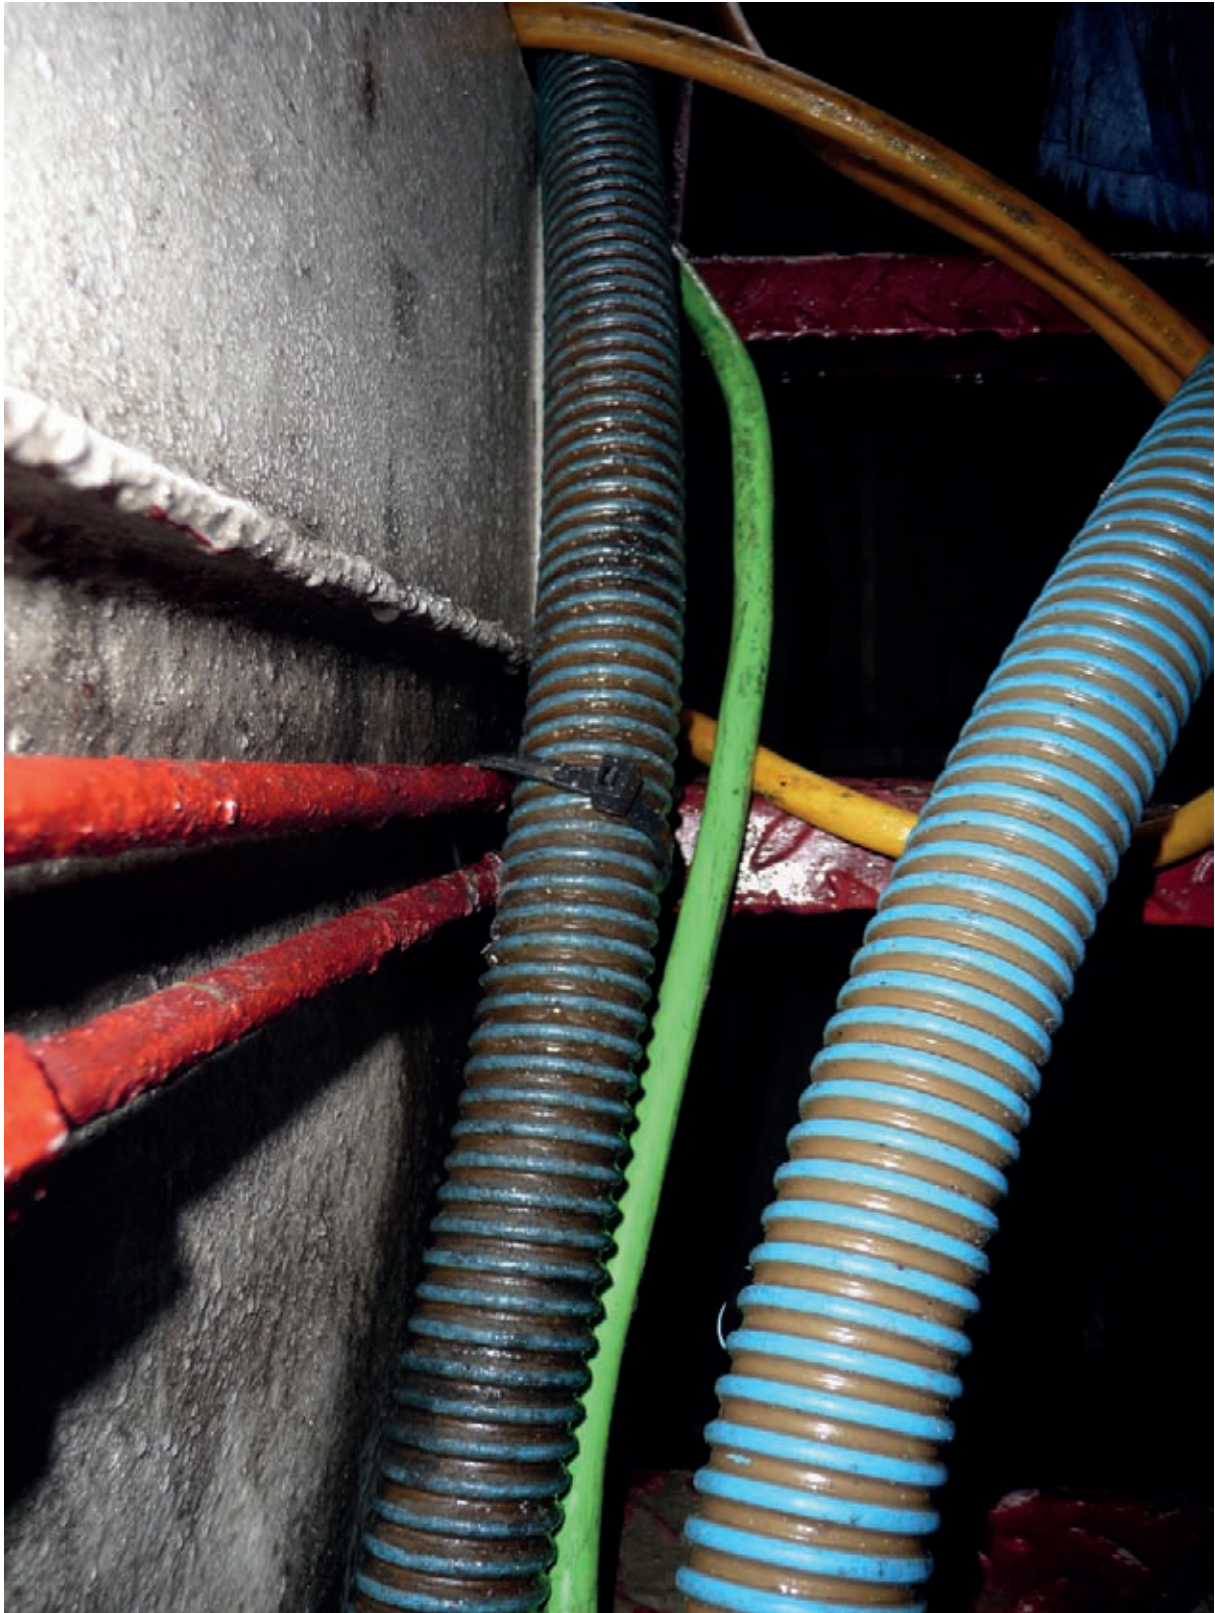
*Figuur 24: De afvoer van de pomp was met kabelbinders aan de trap naar het toegangsluik verbonden.*

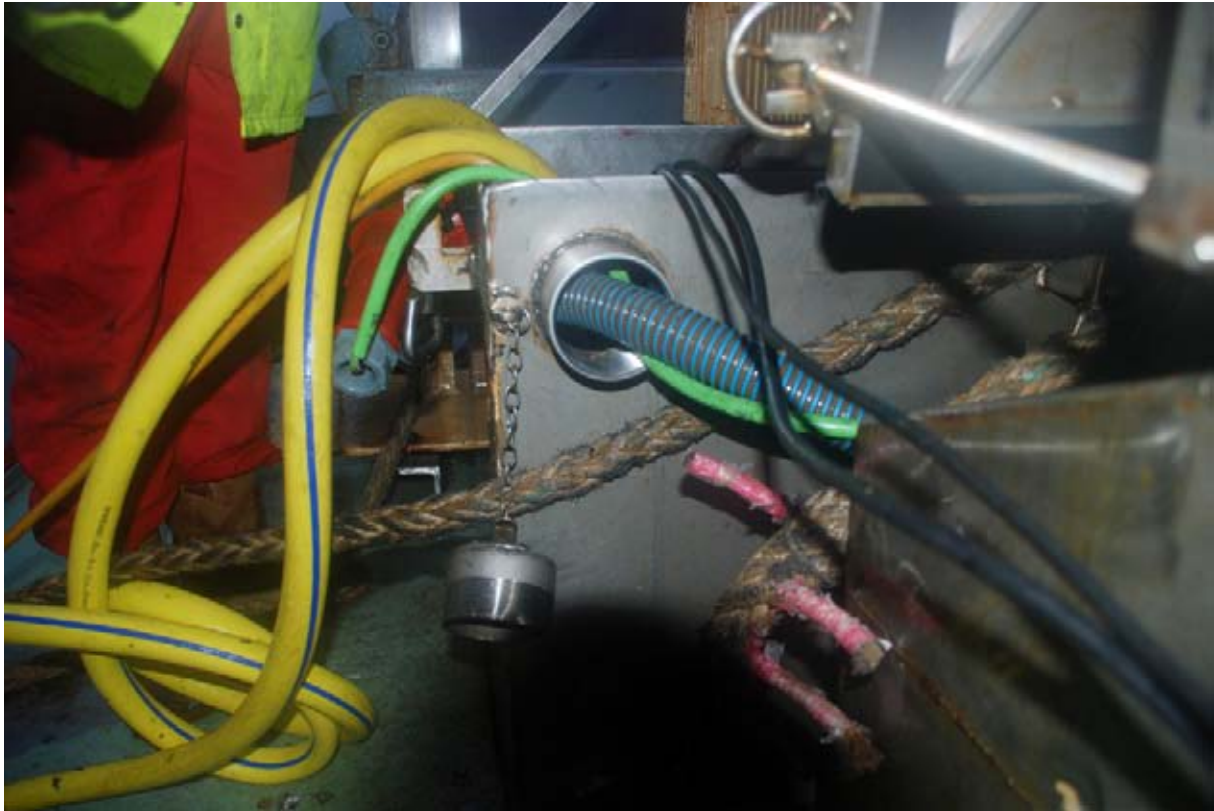
*Figuur 25: Doorvoer van de slang van de pomp (blauw). De overige slangen en snoeren zijn tijdens de berging aangebracht om de ruimte leeg te kunnen pompen.*

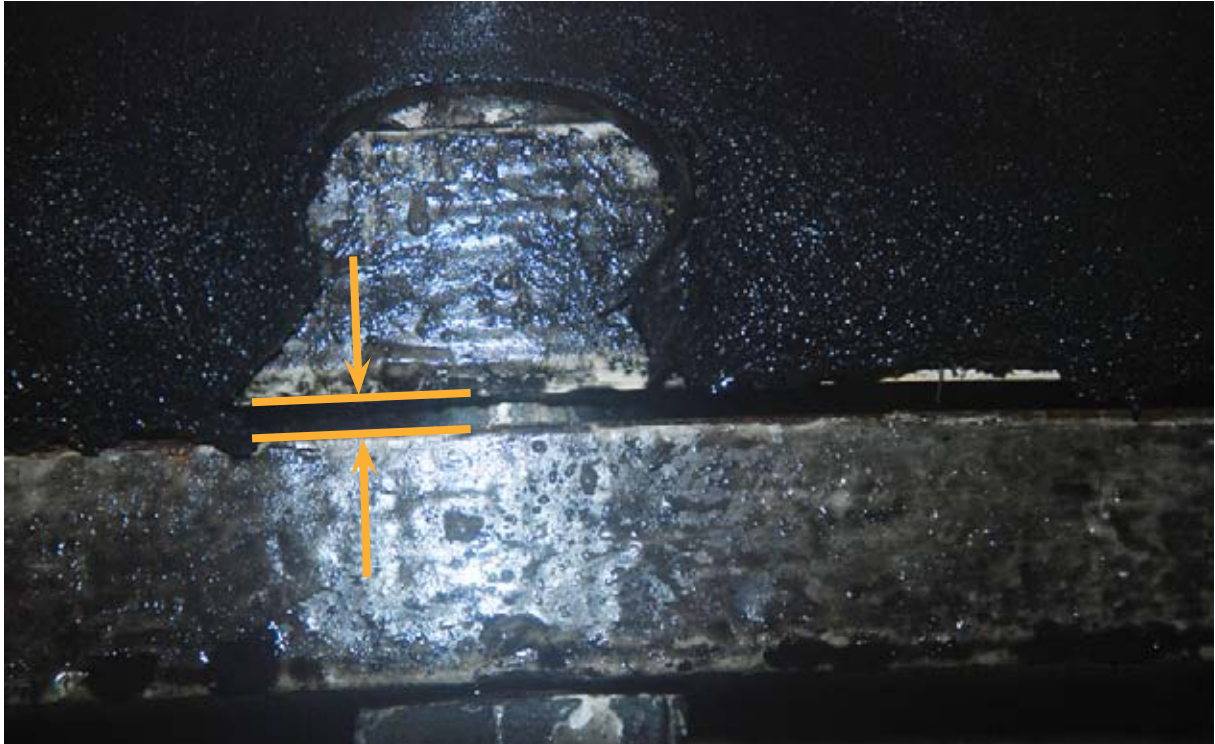
Het is overigens waarschijnlijk dat de wijze waarop de persleiding van de schelpenpomp was geplaatst, heeft bijgedragen aan de opgetreden lekkage. De leiding was namelijk rechtstandig vanaf de pomp naar het dek gevoerd, waar deze was vast gelast. Daardoor was de verbinding niet flexibel maar star. Door bijvoorbeeld krimp of het verwijderen en opnieuw plaatsen van de persleiding kan ruimte tussen de flenzen zijn ontstaan. Hierdoor kon de pakking onder druk van de schelpenpomp, weggedrukt worden.

*Figuur 26: De zichtbare speling van ongeveer 4 mm tussen de flenzen*

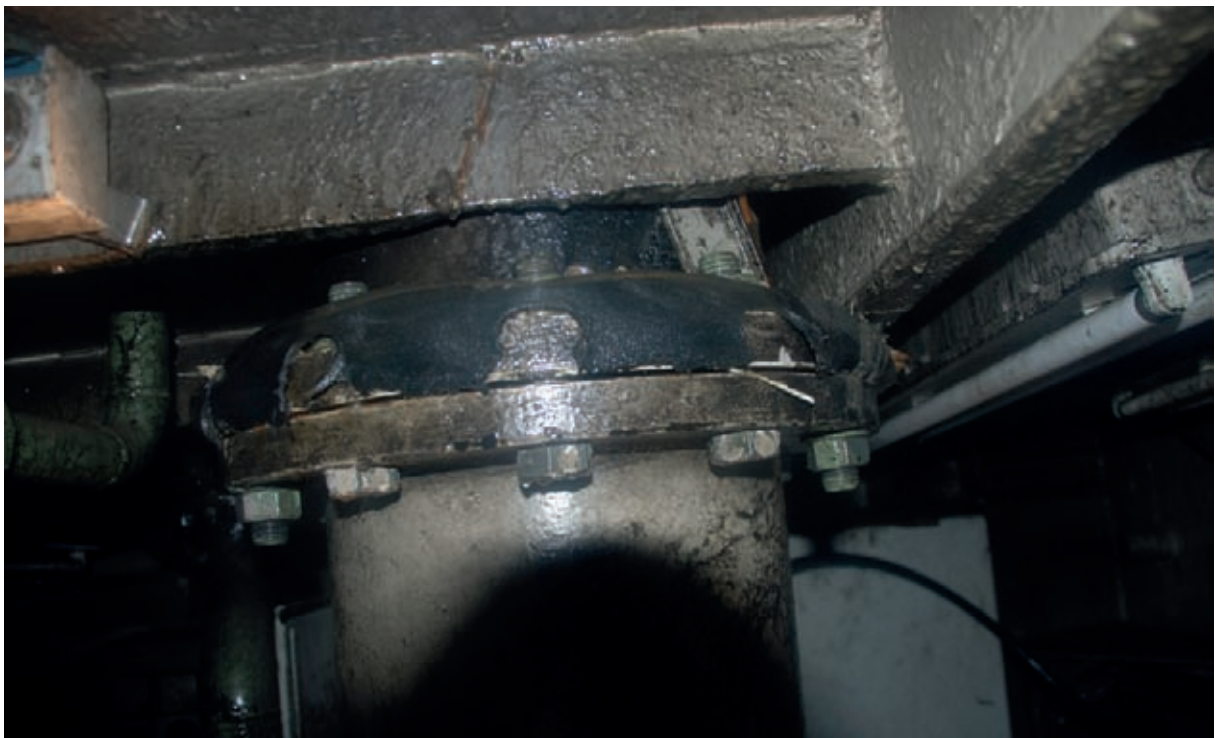
*Figuur 27: De persleiding van de schelpenpomp: de boutgaten van de rubberpakking zijn uitgescheurd en de pakking is tussen de flenzen uitgedrukt.*

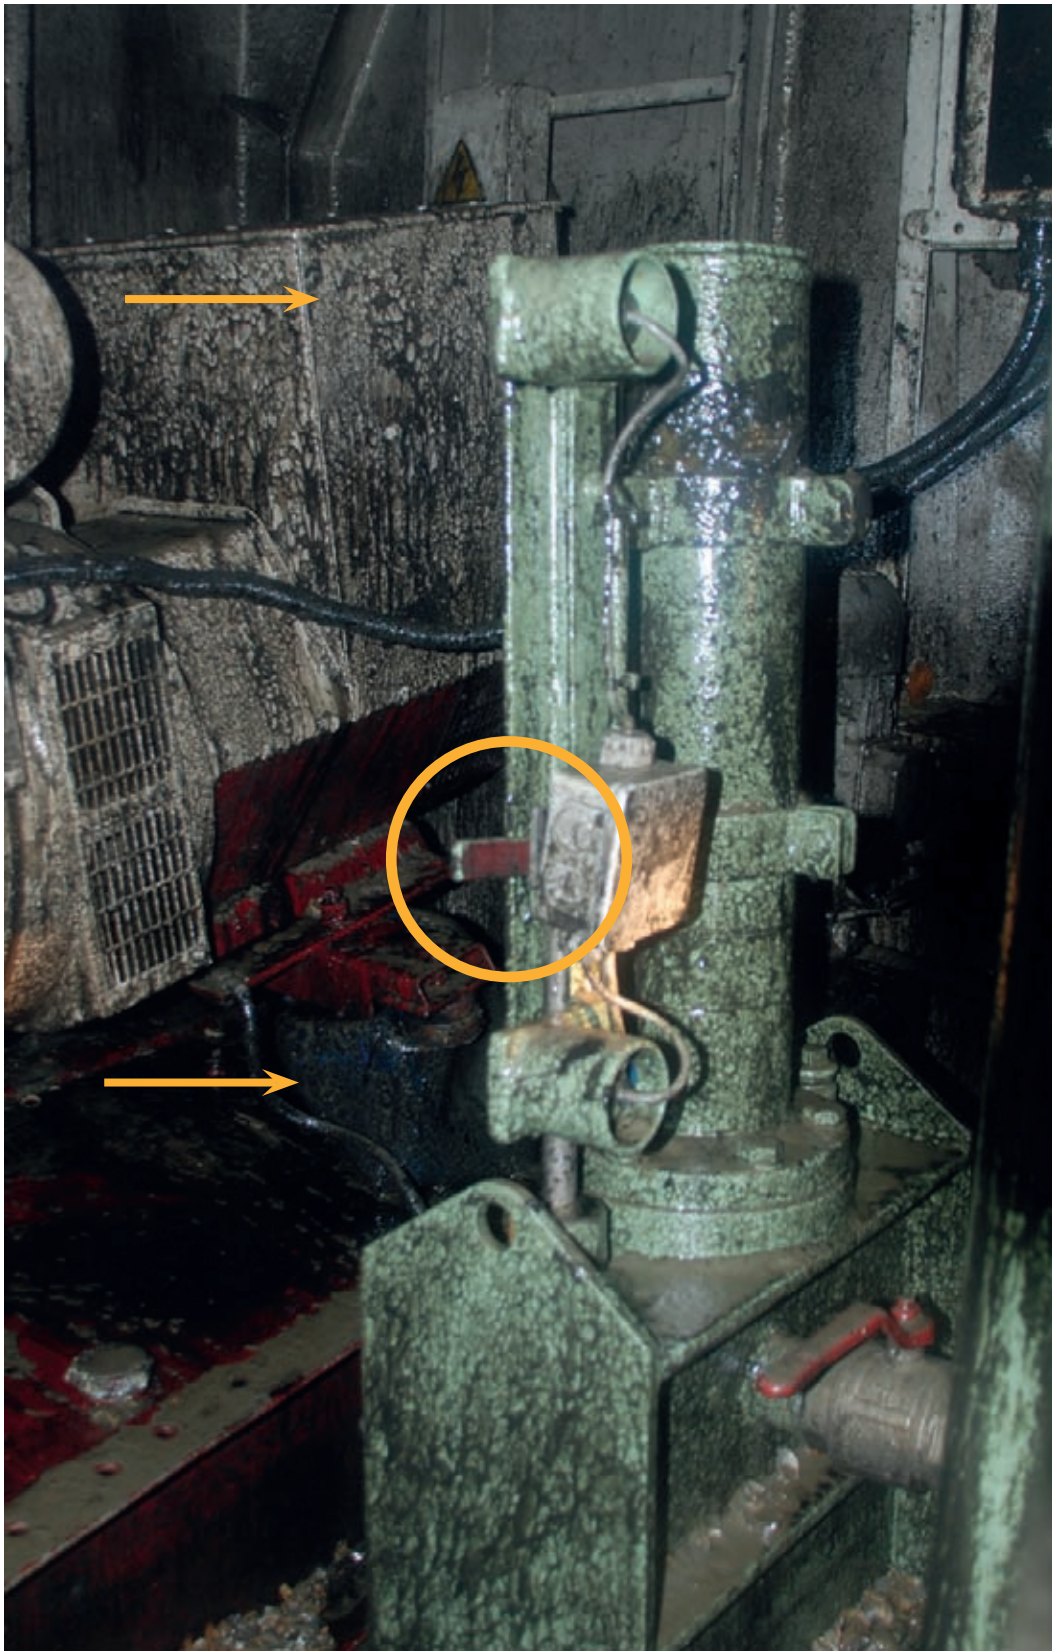
*Figuur 28: De klepstand-indicator is omcirkeld, de pijlen geven de elektrische schakelcontacten aan bij geheel open (boven) en geheel gesloten (onder) klep.*

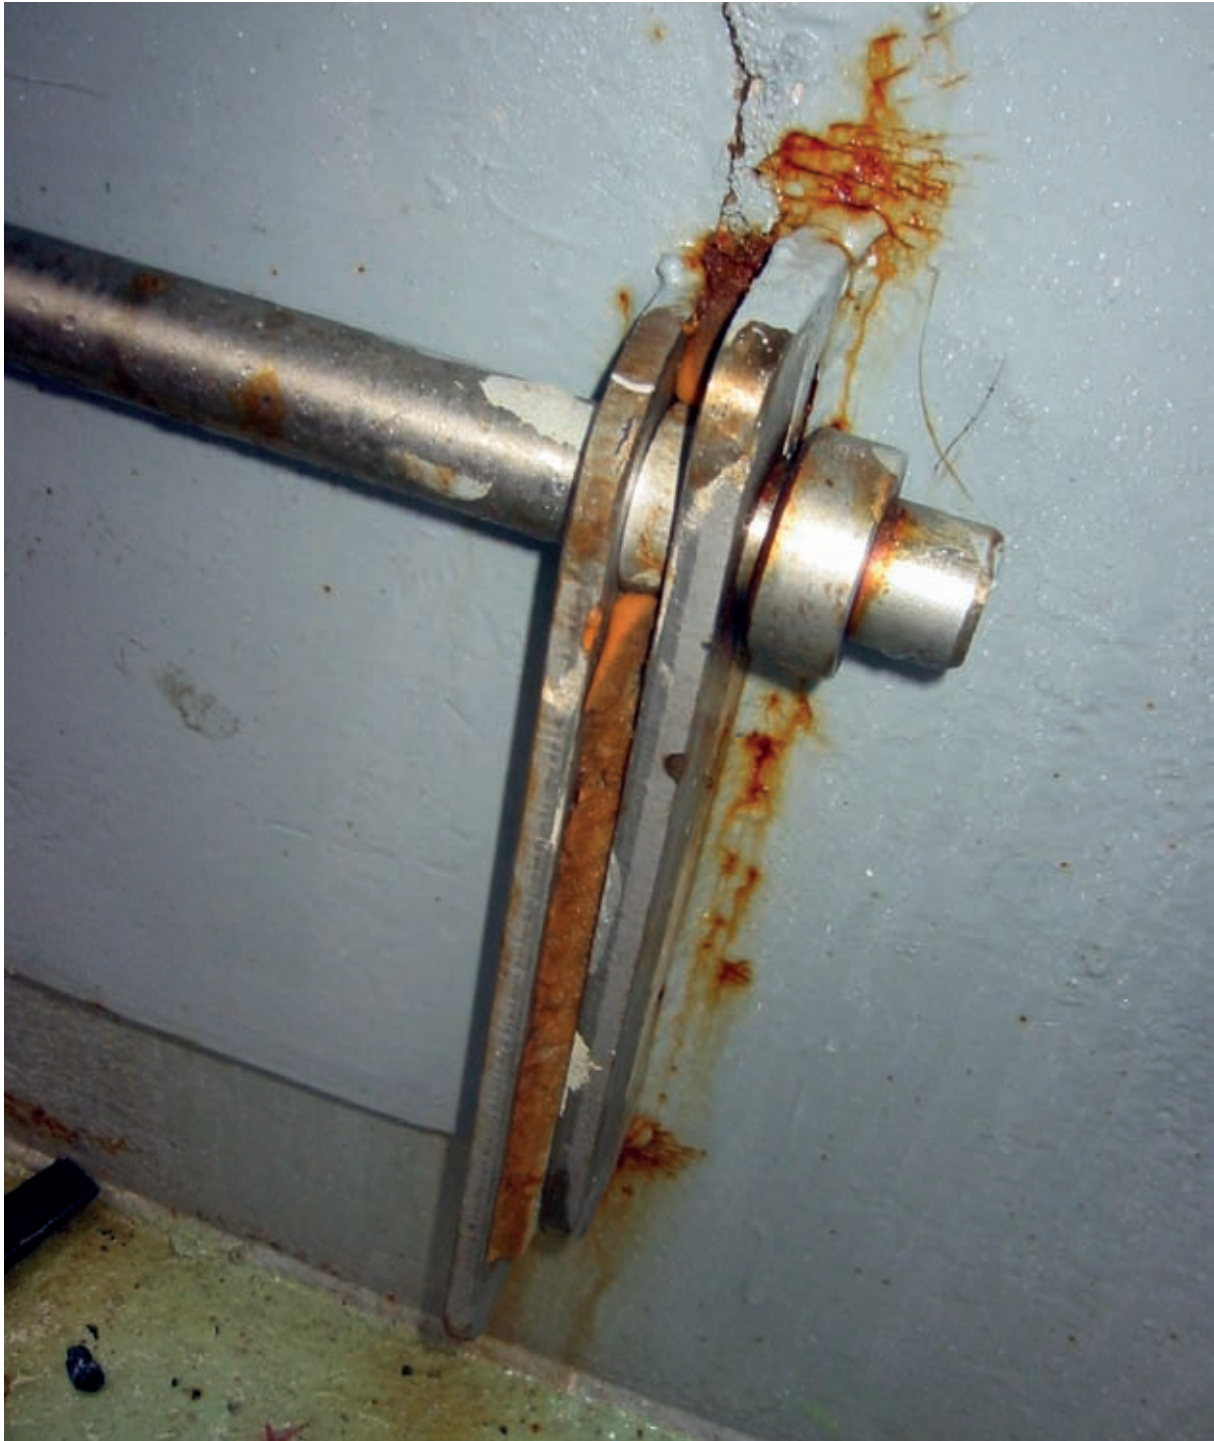
*Figuur 29: Purschuim op de waterloospoorten.*

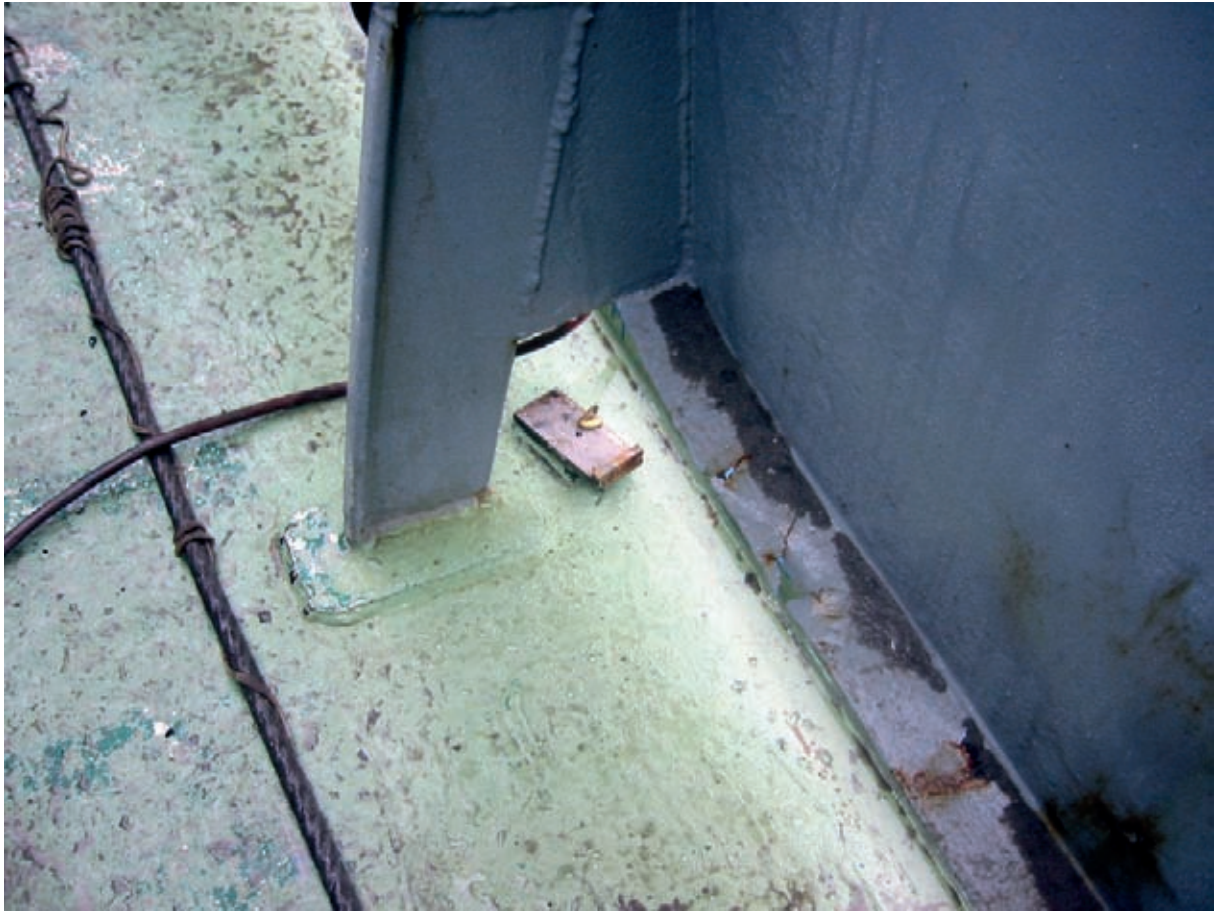
*Figuur 30: Aan dek werden meerdere keggen gevonden waarmee de scharnierende waterloospoorten dicht konden worden gezet.*

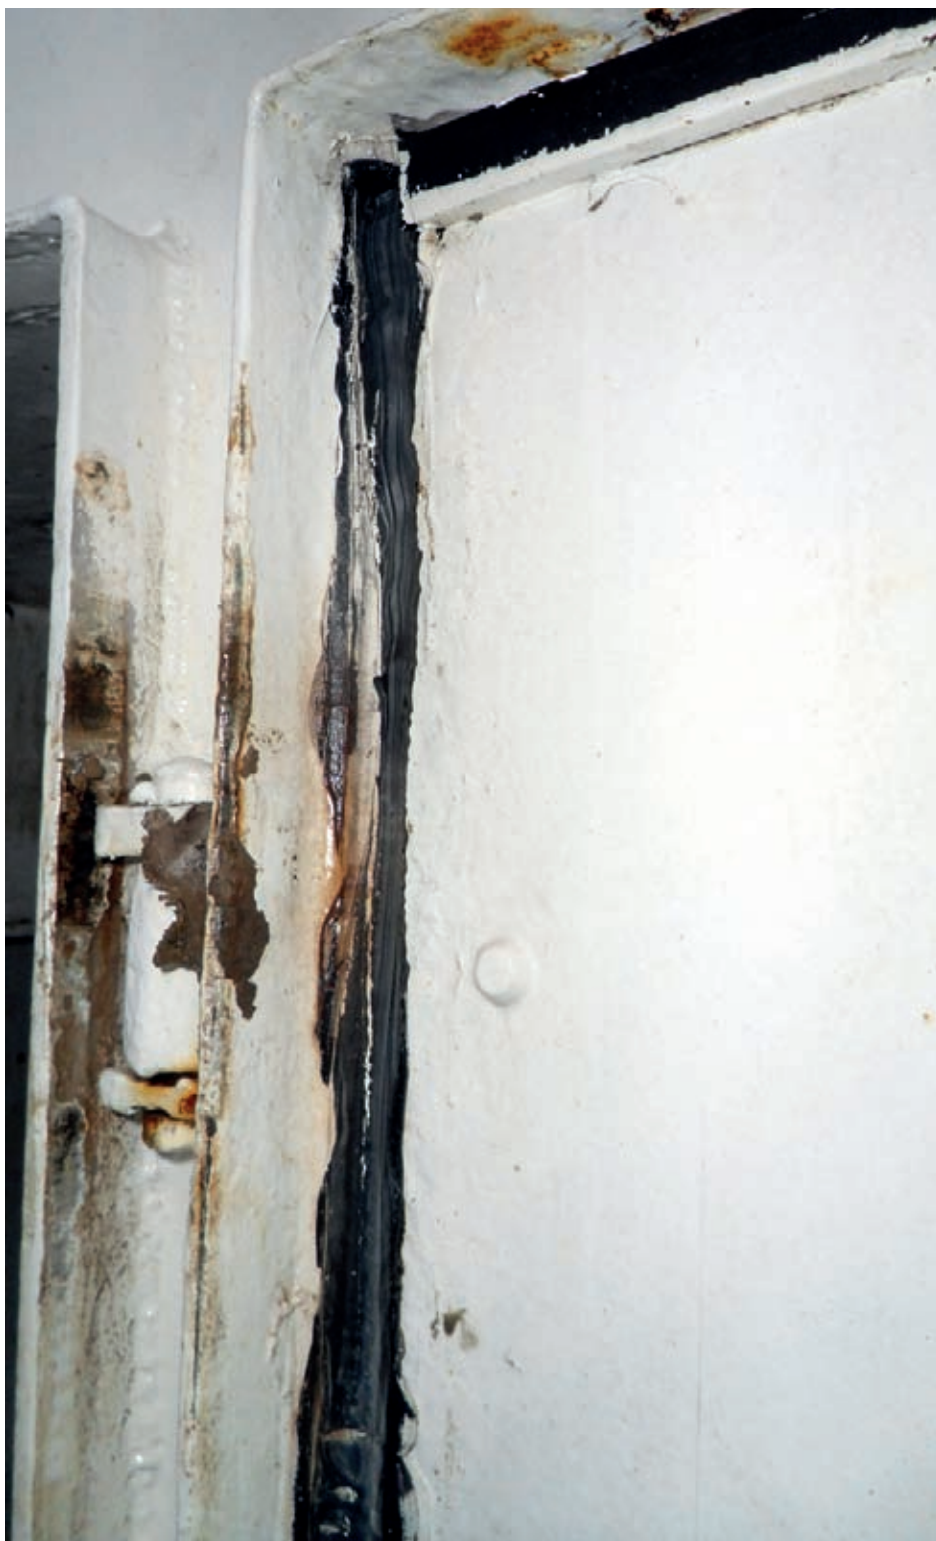
*Figuur 31: Aan de bovenzijde van de deur bevindt zich nog het pakkingmateriaal om de deur goed af te sluiten, aan de linkerzijde zijn alleen nog de zwarte lijmresten van de pakking aanwezig.*

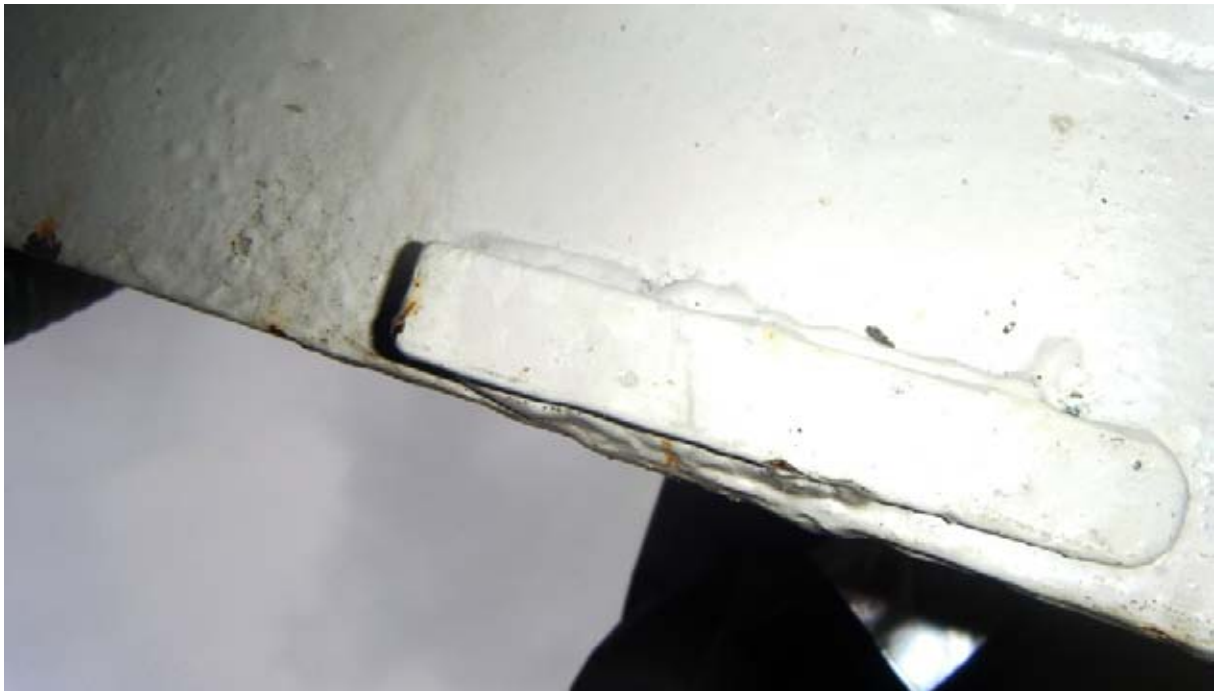
*Figuur 32: Onbeschadigde verf op de aanslag van een knevel op de luiken van de machinekamer.*

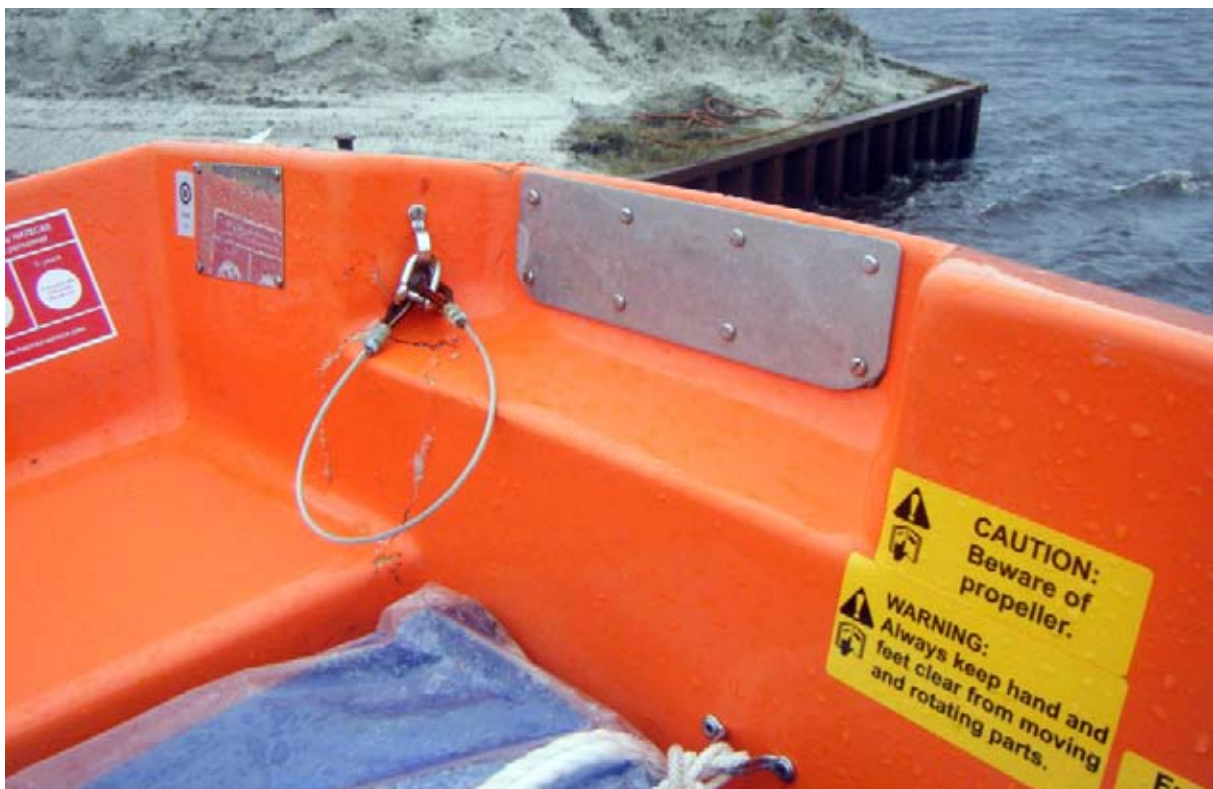
*Figuur 33: Onbeschadigde en krasloze steunplaat voor de buitenboord motor van de MOB-boot.*

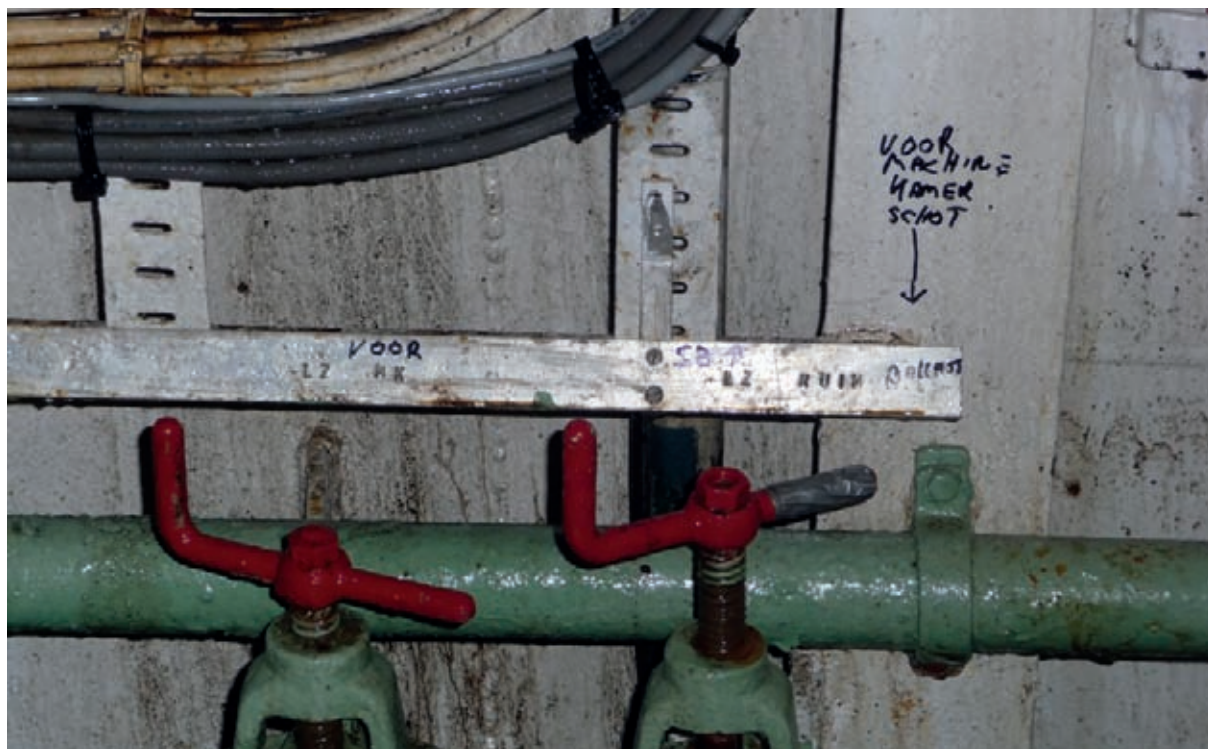
Figuur 36: Een deel van het ballastmanifold. De rechterafsluiter was voorzien van twee indicaties, de originele gaf aan dat deze voor het lenzen van het ruim was, later is er met pen bijgeschreven "SB ballast" en "voor machinekamerschot".

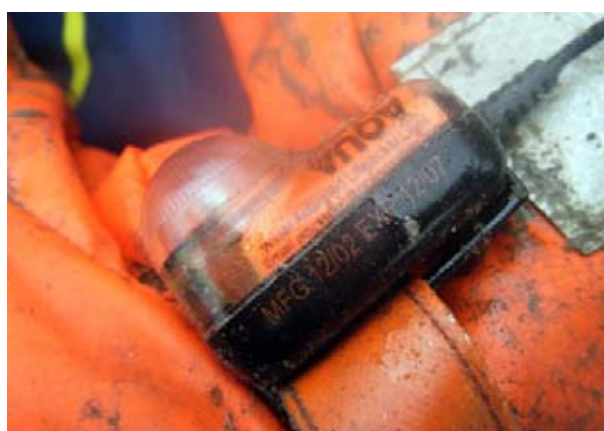
Figuur 38: Detailfoto van de verlopen datum van de verlichtingsbatterij (EXP 12/07)<sup>94</sup>

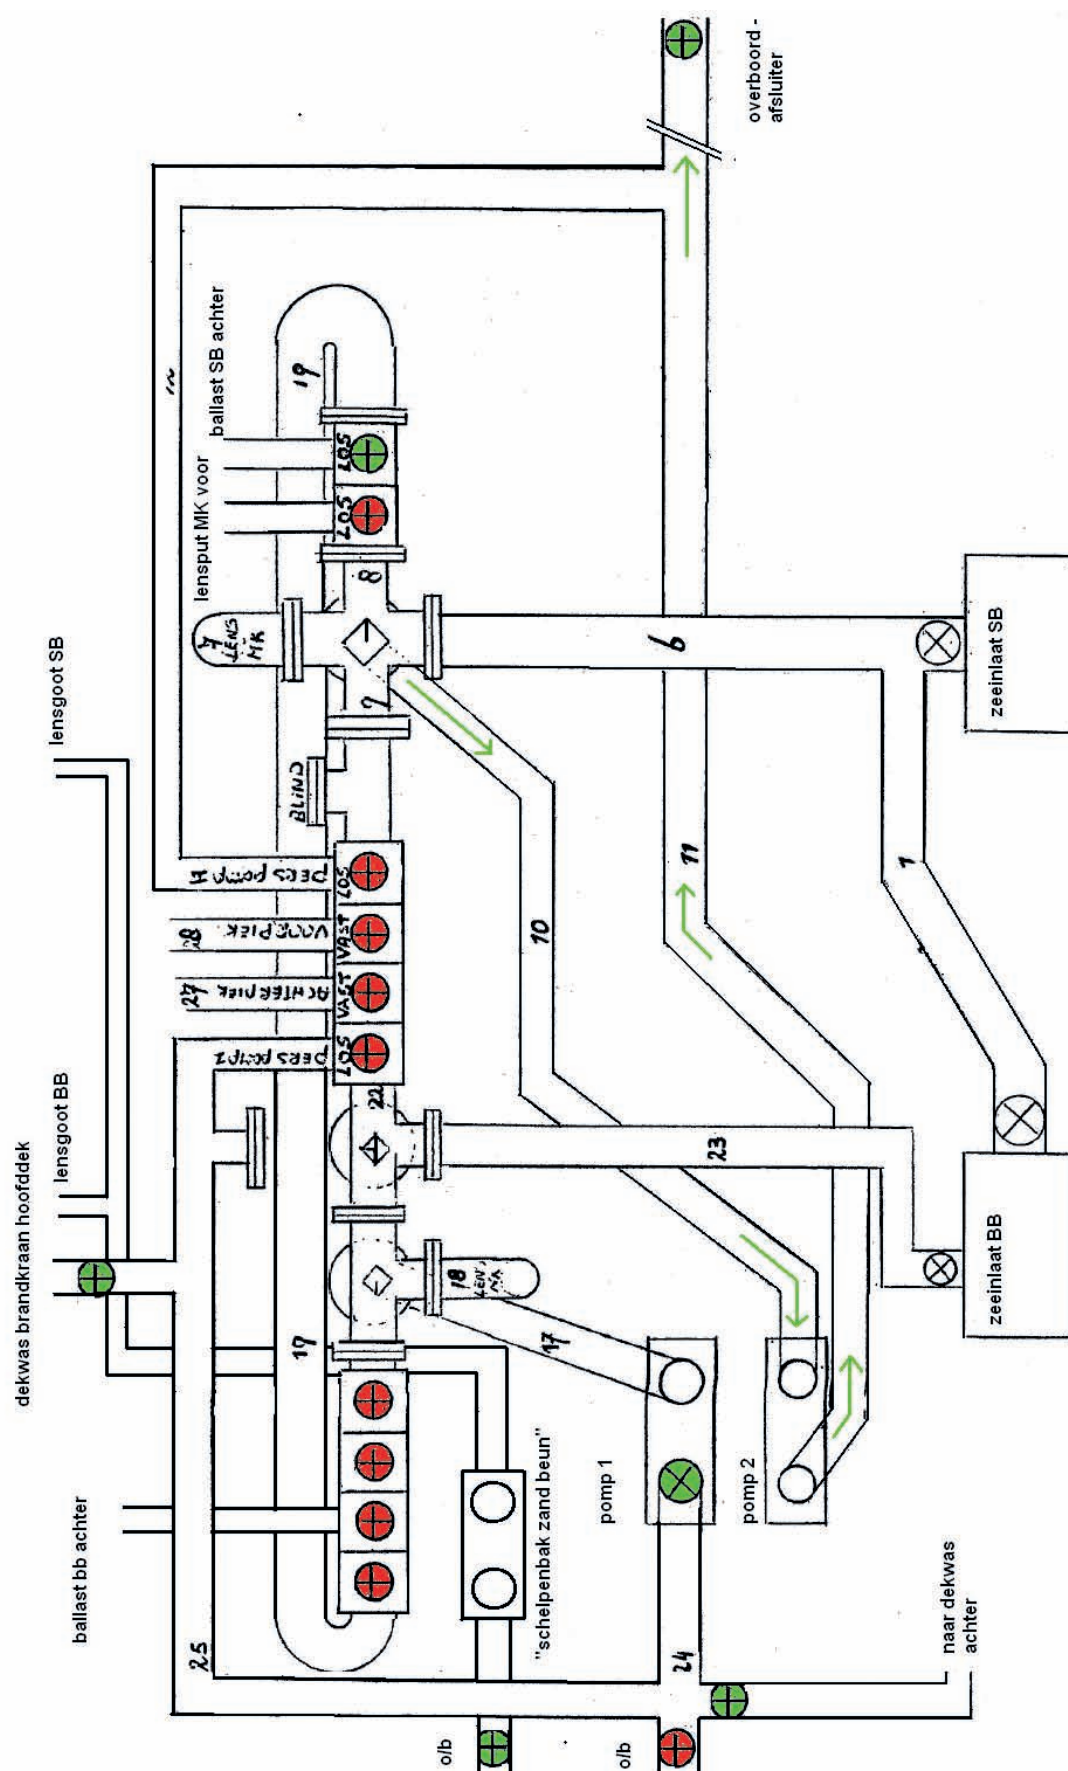
Reconstructie van het lensschema door de Raad, met de stand van de afsluiters zoals tijdens het onderzoek is aangetroffen (rood= dicht, groen= open).
