ONDERZOEKSRaad  
VOOR VEILIGHEID

# Vliegvuur op Scheveningen

*Den Haag, oktober 2019*

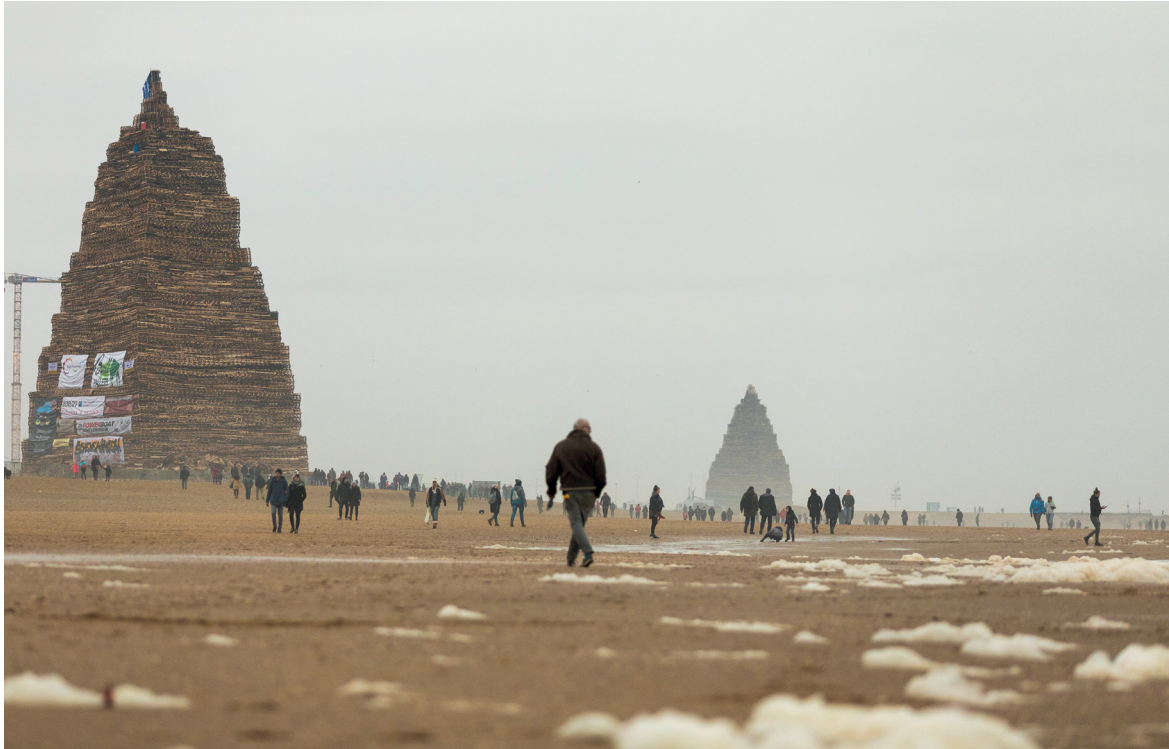
Figuur 1: Vuurstapels van Scheveningen (l) en Duindorp (r) op 31 december 2018. (Bron: HH/Laurens van Putten)

De Dienst Stedelijke Ontwikkeling (DSO) van de gemeente Den Haag heeft tijdens de bouw diverse malen de hoogte en het volume van beide stapels gemeten. De bouwers van Scheveningen hebben zelf ook hun stapel laten meten. Uit de metingen van de gemeente komt naar voren dat de vuurstapel van Scheveningen op 31 december om 10:00 uur, het laatste moment dat de DSO heeft gemeten, ruim 38 meter hoog was. De bouwers verklaren dat zij daarna nog hebben doorgewerkt en een hoogte van ruim 45 meter hebben bereikt. Op basis van het beeldmateriaal calculeert de Onderzoeksraad de uiteindelijke hoogte tussen 45,2 en 47,0 meter.<sup>13</sup> Op 30 december om 16:50 uur stelde de gemeente op basis van de meting vast dat de stapel een volume had van 10.153 kubieke meter. Daarna heeft de gemeente nog twee keer de hoogte gemeten, maar niet meer het volume. De bouwers geven zelf aan dat zij, op het moment dat de bouw was afgerond, een volume van 11.839 kubieke meter hadden bereikt. Op basis van de beelden, de metingen en de snelheid waarmee werd gebouwd schat de Onderzoeksraad het volume van de vuurstapel, inclusief de pallets die op het strand tegen de stapel aan lagen, voor ontbranding op ongeveer 12.000 kubieke meter.

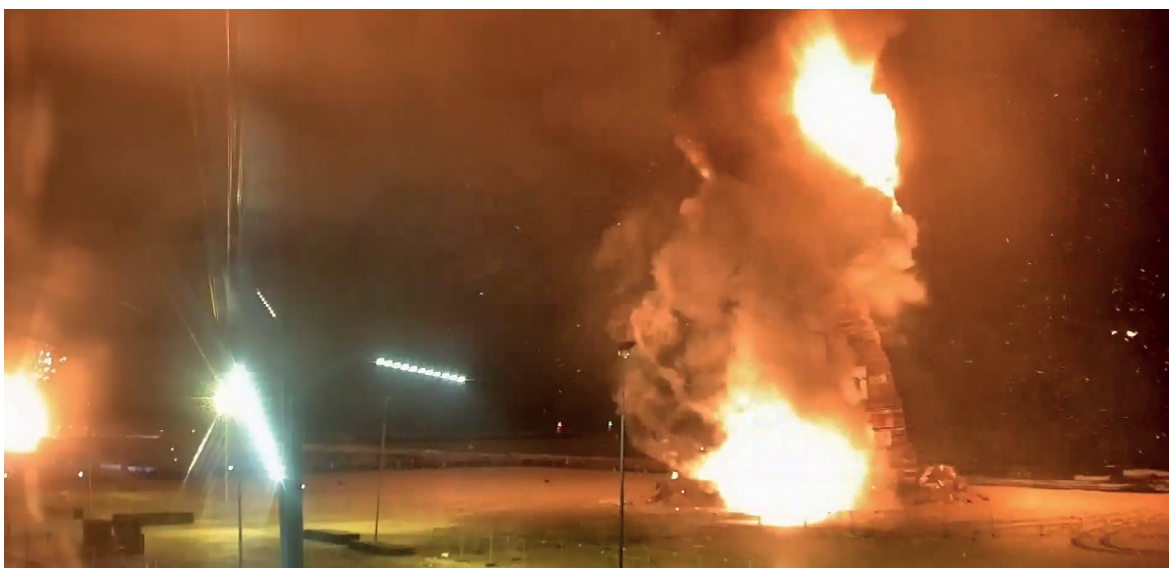
Kort na half één (00:37 uur) ontstond er plotseling op het grondniveau een steekvlam aan de oostkant van de stapel. Deze steekvlam werd veroorzaakt door een van boven naar beneden vallend vat met ontvlambare vloeistof. Op een opname<sup>18</sup> (zie figuur 3 en bijlage J) is een steekvlam, vanaf de grond met daarboven een donkere rookpluim te zien.

Figuur 3: Steekvlam en zwarte rook uit stapel (still uit video). (Bron: Politie)

Deze donkere rookpluim wijst erop, in combinatie met de snelle ontbranding, dat er sprake was van de snelle verbranding van een ontvlambare vloeistof (brandversneller). Hierdoor ontstond een brandje in de hoop pallets die aan de oostelijke voet van de stapel lag. Dit brandje bleef klein en breidde zich in de daaropvolgende minuten niet uit.

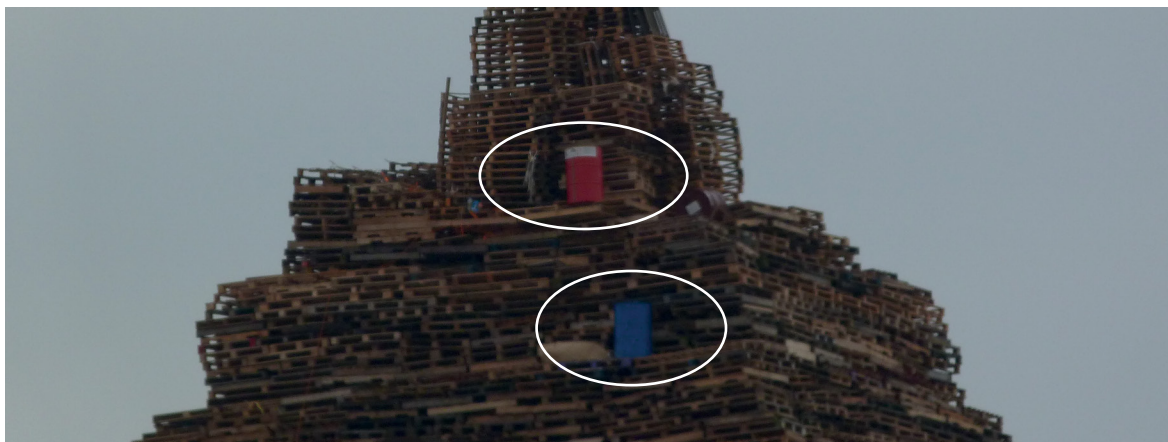
*Figuur 4: Vaten brandbare vloeistof op de vuurstapel van Scheveningen (31 december rond 14.00 uur).  
(Bron: toeschouwer)*

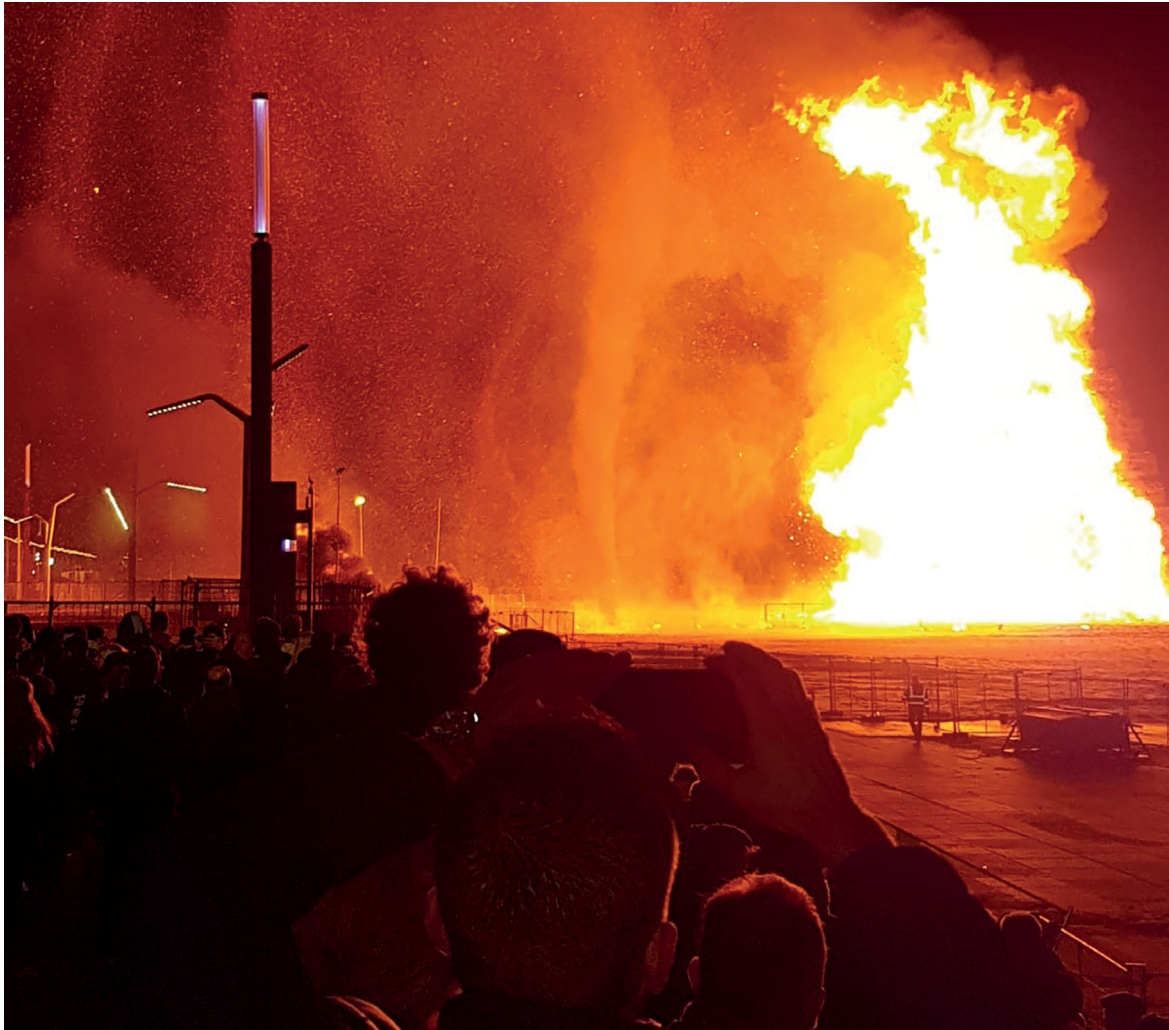
Deze berg van twee à drie meter hoog lag over de gehele breedte van de stapel, tegen de stapel aan. De brand onderaan de vuurstapel breidde zich echter zo snel uit dat de stapel door de aanstraling ook van onderaf is gaan branden. Deze brand op de grond ontwikkelde zich in zes minuten tot een volwaardige brand. Vanaf dat moment was er sprake van meerdere vuurfronten: de beoogde brand op de top en de brandontwikkeling van onderaf die zich mede door de wind razendsnel ontwikkelde. Hierdoor stond enkele minuten hierna (rond 00:45 uur) de stapel aan de zuid- en de oostzijde volledig in brand. Het vuur werd hierdoor nog intensiever en verspreidde zich daarmee, zowel van boven- als van onderaf, langs de stapel. Door de wind werden de vlammen rond de palletstapel "gevouwen" waardoor de stapel van alle kanten ging branden. Vanaf dat moment kwamen er steeds meer en steeds grotere vuurdeeltjes van het vuur af. Even later, rond 00:50 uur, bereikten de vuurdeeltjes de boulevard en vijf minuten later kwam het vliegvuur over de boulevard heen en bereikte het de bebouwing. Vijftig minuten na het ontsteken van de stapel, rond één uur, ontstonden de eerste brandjes rond de keerlus en kwamen de politie en de brandweer in actie. Vanaf 01:05 uur brandde de stapel in zijn geheel en zeer fel (figuur 5).

*Figuur 5: Palletstapel brandt volledig met links vuurkolk. (Bron: P. Mulder – inwoner Den Haag)*

Doordat de stapel in zijn geheel brandde, ontstond een zeer sterke thermiek rondom de stapel met aan de randen veel turbulentie. Hierdoor braken ook grotere brandende delen van de pallets af en werden deze ook verder omhoog gezogen en konden ze zich, al brandend, over grotere afstanden door de lucht verplaatsen. Op grote hoogte, enkele tientallen meters, voerde de westelijke wind de brandende delen over de boulevard en de huizen. Vervolgens kwamen de brandende delen terecht in de straten, op mensen, huizen, auto's, fietsen en tuinmeubels.

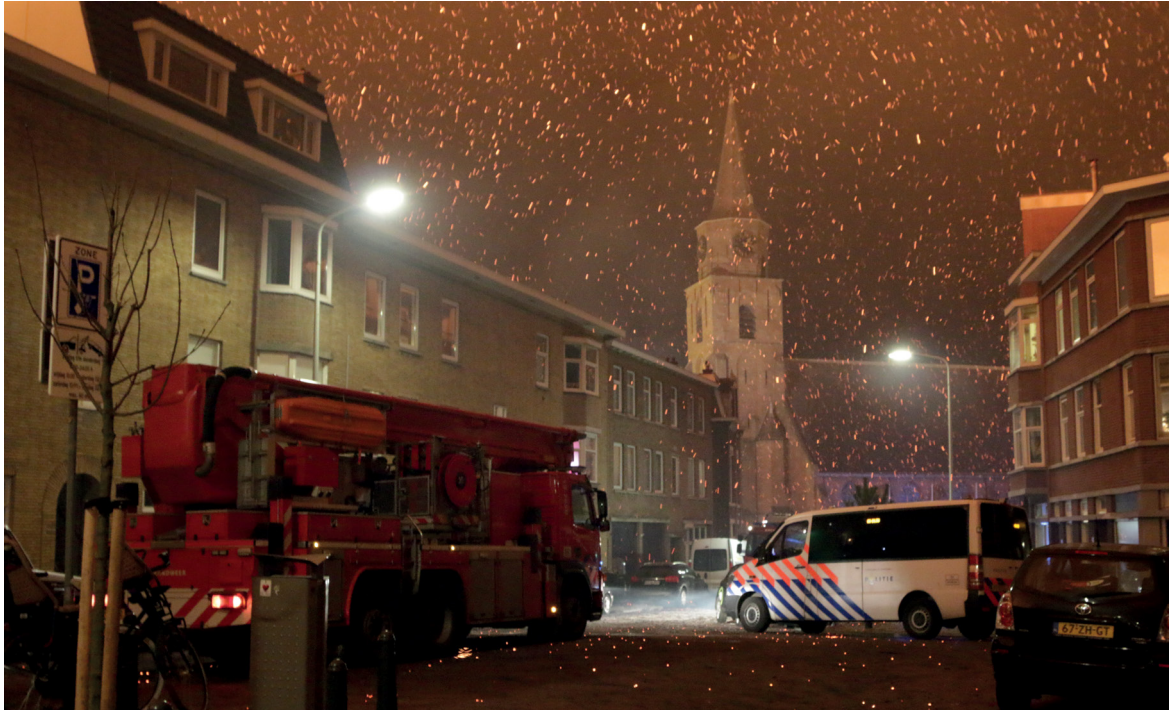
Figuur 6: Vlieg vuur boven Scheveningen. (Bron: Regio 15 – H. van der Woude)

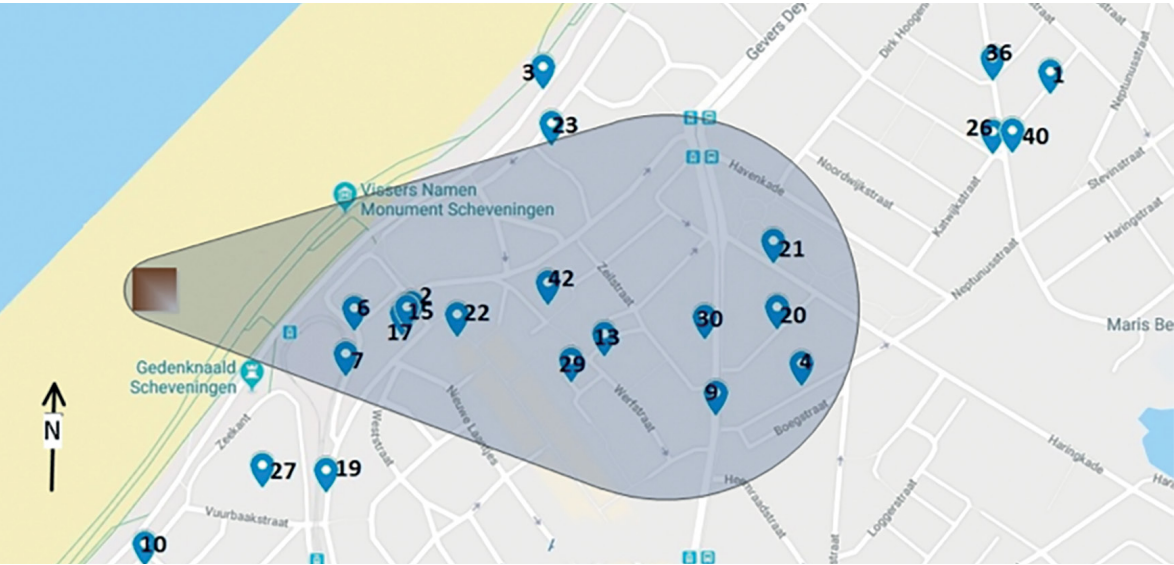
Het vliegvuur verspreidde zich over een afstand van ongeveer 700 meter over een deel van Scheveningen. Dit deel is indicatief (grijs gemarkeerd) weergegeven in figuur 7. De brandweer registreerde vanaf kwart voor één in de nacht van 31 december op 1 januari in totaal 42 meldingen op Scheveningen en in Duindorp. Hierbij gaat het in 33 gevallen om brandmeldingen. Op basis van de windrichting tijdens oudjaarsnacht is een beeld te schetsen waar het vliegvuur afkomstig van de palletstapel van Scheveningen mogelijk terecht is gekomen. In figuur 7 zijn de meldingen in dat gebied (onder het donkere vlak) weergegeven. De nummering van de locaties correspondeert met de volgorde van melden gedurende de nacht. De eerste melding in dat gebied is van 00:56 uur. De laatste (nr. 42) is van 04:49 uur.

Figuur 7: Windrichting tijdens oud en nieuwe locaties van brandmeldingen in die nacht. (Bron: Onderzoeksraad voor Veiligheid)

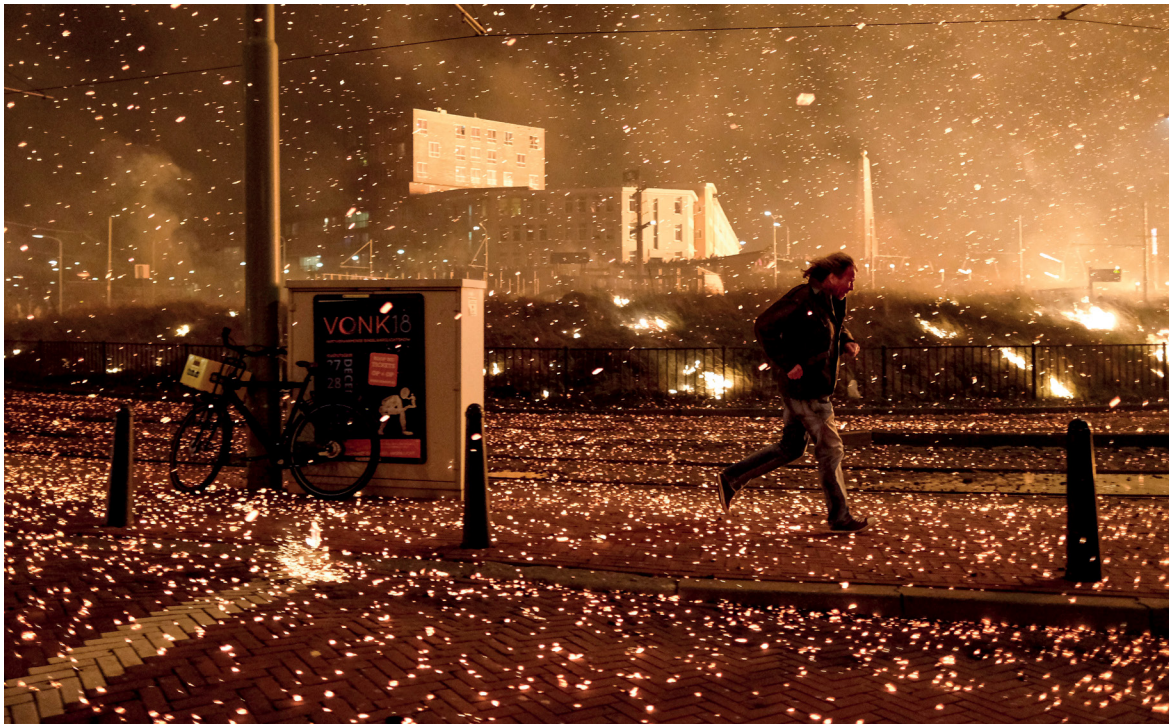
Figuur 8: Vliegvuur op de boulevard rond 01:00u 's nachts. (Bron: E. Brinkhorst)

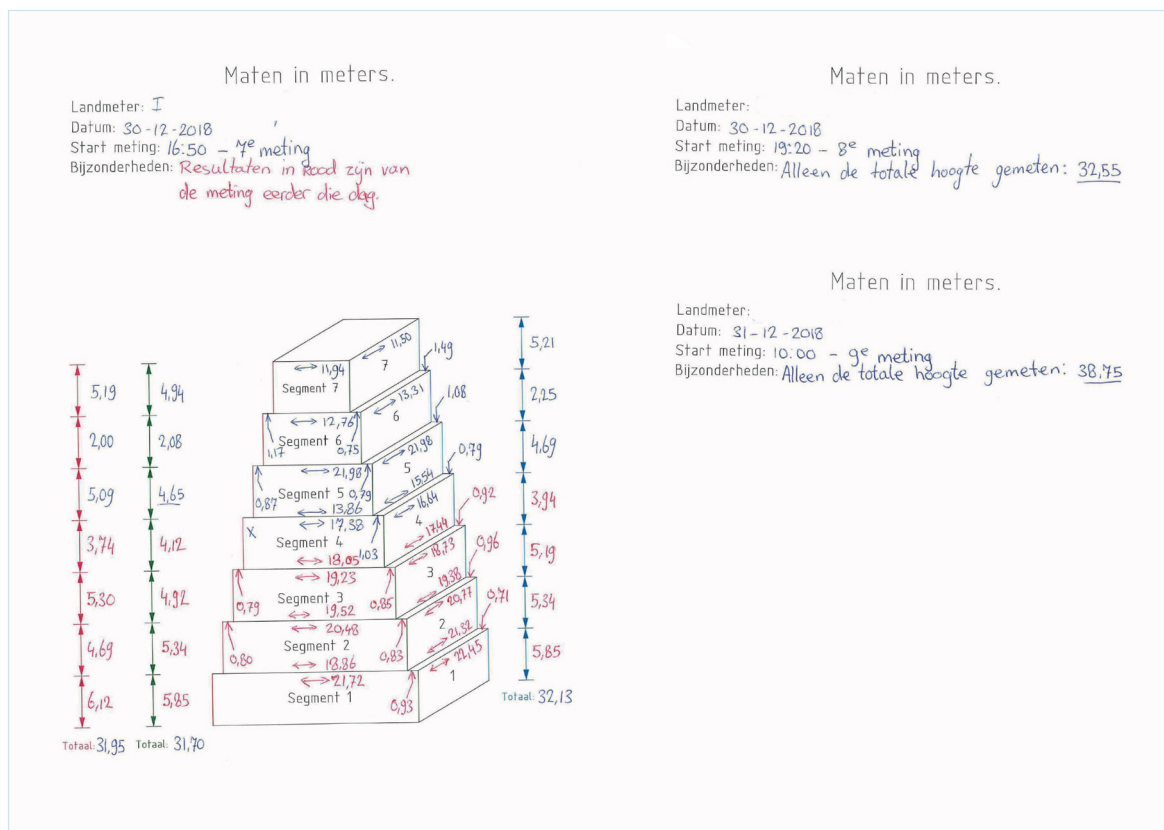
Figuur 10: Laatste metingen gemeente. (Bron: gemeente Den Haag)

Uit de laatste meting bleek dat de stapel van Scheveningen 38,75 meter hoog was. Uit de laatste meting waarbij het volume is gemeten, blijkt dat het volume 10.153 meter is. Deze meting is op 30 december uitgevoerd.

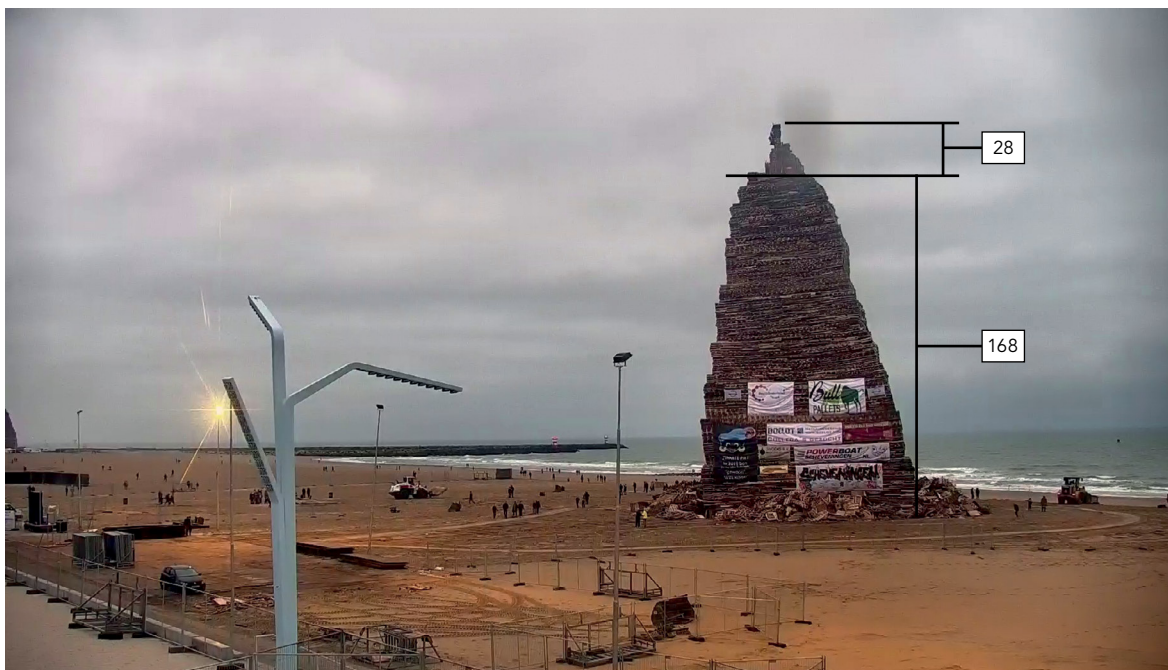
De eerste manier waarop gekeken is naar de uiteindelijke hoogte is door het aantal pixels te tellen. Hierbij is de screenshot van de stapel ten tijde van het laatste meetmoment (T0) vergeleken met een screenshot van de voltooide stapel (T1). Ten tijde van het laatste meetmoment bevatte de stapel op de beelden 168 pixels, op het moment dat de toren was voltooid was de stapel 196 pixels hoog. Uitgaande van de hoogte bij de laatste meting, van 38,75 meter, kan aan de hand van het aantal pixels de hoogte van de toren berekend worden.<sup>114</sup> De uitkomst hiervan is 45,2 meter.

<sup>114</sup> Dit wordt gedaan met de formule  $\text{Geschatte hoogte T1} = (\text{Gemeten hoogte T0} / \text{Pixels T0}) * \text{Pixels T1} = (38.75 / 168) * 196 = 45,2 \text{ meter}$ .

Figuur 11: Aantal pixels van gemeten top tot uiteindelijke top op T1. (Bron: Politie)

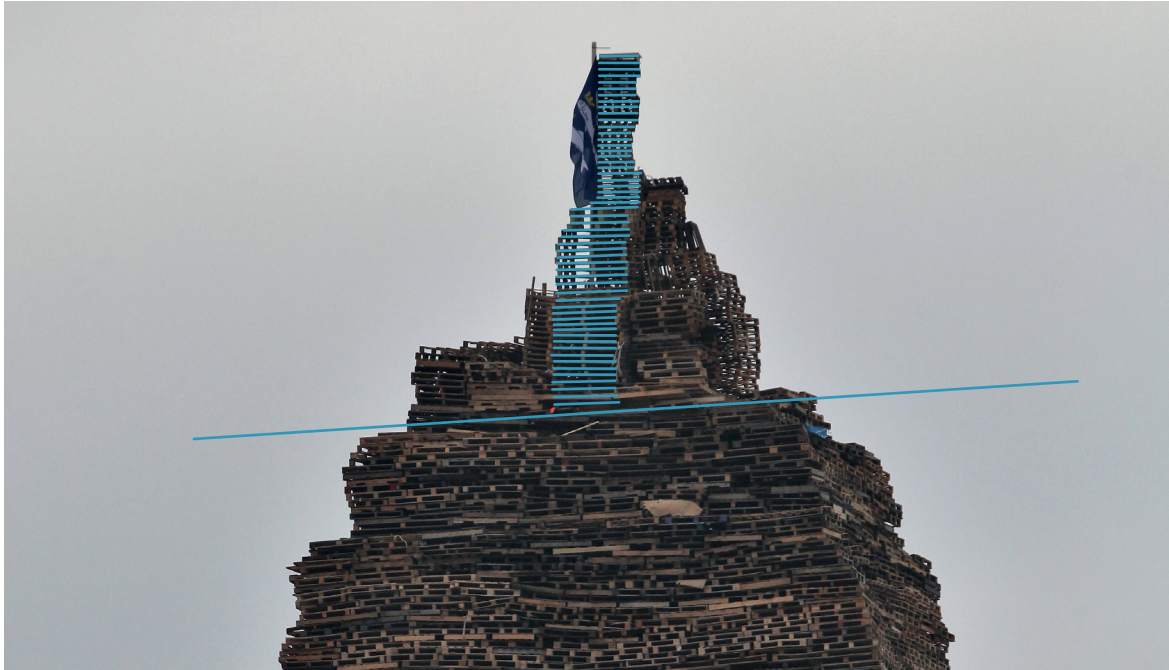
Een tweede wijze waarop de hoogte van de toren kan worden berekend is door het tellen van het aantal lagen pallets dat sinds de laatste meting van de gemeente op de toren is gestapeld. Hierbij zijn 57 lagen pallets geteld. Ervan uitgaande dat elke pallet 0,144 meter hoog is, leidt dit tot een hoogte van 47 meter.<sup>115</sup>

<sup>115</sup> Formule: Geschatte hoogte T1 = 38,75 + 57 \* 0,144 = 47 meter.

Figuur 12: De lange blauwe lijn geeft aan tot waar gemeten is. De korte blauwe lijntjes zijn de lagen met pallets daarboven. (Bron: toeschouwer)

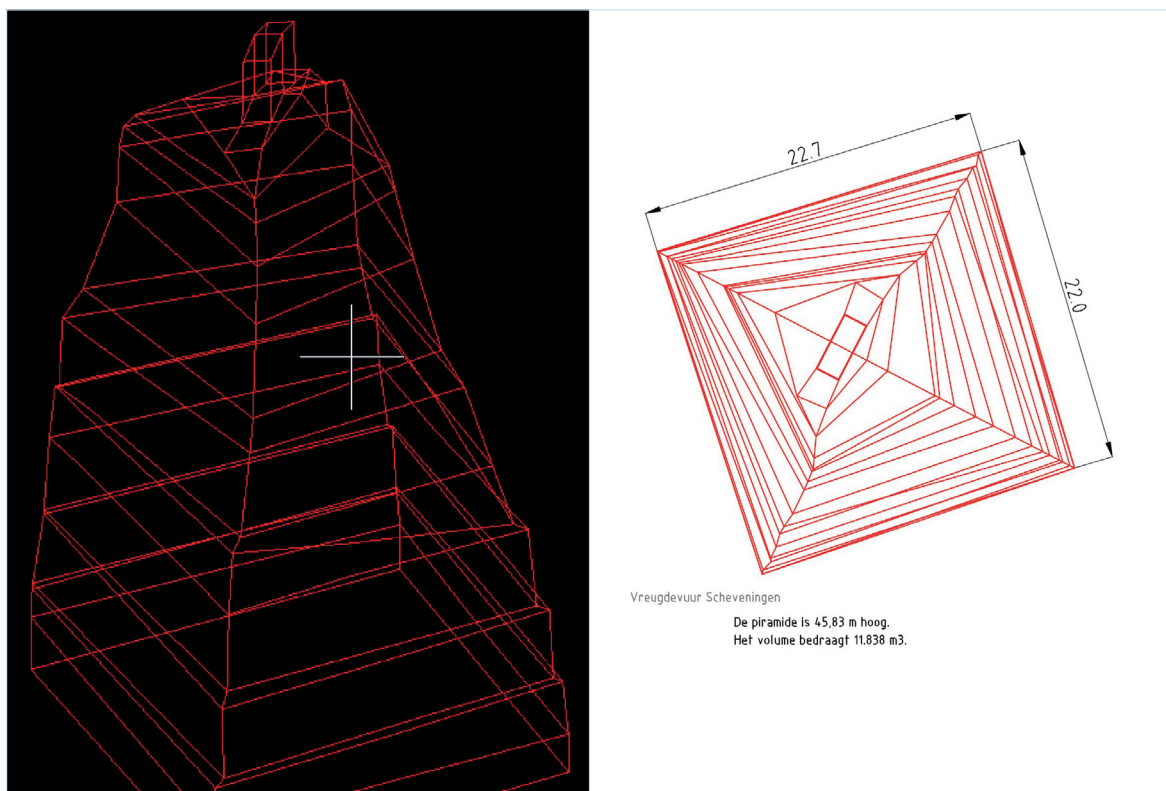
Naast de gemeente heeft ook Stichting Vreugdevuur Scheveningen zelf een meting laten uitvoeren op het moment dat de bouw van de vuurstapel was voltooid. Deze meting is uitgevoerd door een ingenieursbureau. Deze meting heeft geleid tot de volgende resultaten:

- Hoogte: 45,83 meter
- Grondoppervlak: 22\*22,7 meter
- Volume: 11.838m<sup>3</sup>

Figuur 13: Resultaat metingen bouwers. (Bron: Stichting Vreugdevuur Scheveningen)

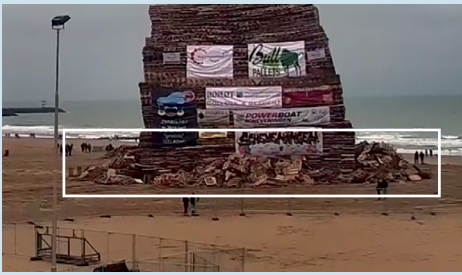
| Datum | Tijdstip | Beschrijving | |
|---|---|---|---|
| 31-12-2018 | 17:00 uur | Losse hoop pallets ligt tegen de stapel (niet toegestaan volgens convenant). | |

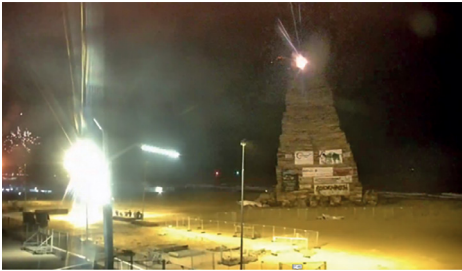
| Datum | Tijdstip | Beschrijving | |
|---|---|---|---|
| 1-1-2019 | 00:08 uur | Stapel wordt ontstoken. | |

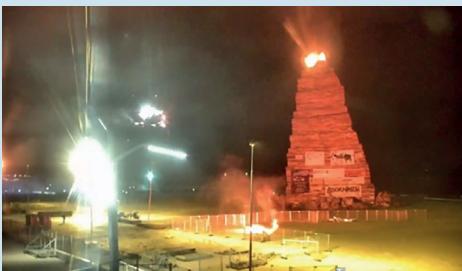
| Datum | Tijdstip | Beschrijving | |
|---|---|---|---|
| 1-1-2019 | 00:11 uur | Topbrand ontwikkelt zich. | |

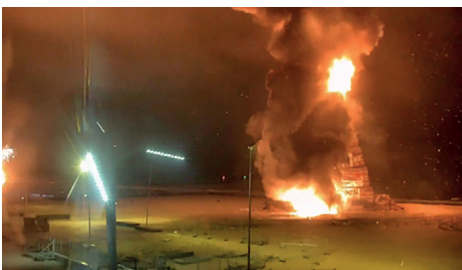
| Datum | Tijdstip | Beschrijving | |
|---|---|---|---|
| 1-1-2019 | 00:37 uur | Vallend vat bereikt de grond en veroorzaakt explosie. | |

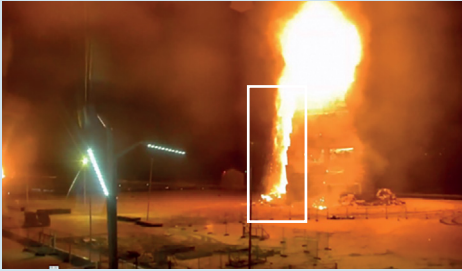
| Datum | Tijdstip | Beschrijving | |
|---|---|---|---|
| 1-1-2019 | 00:39 uur | Brandende palletdelen vallen van de stapel af. | |

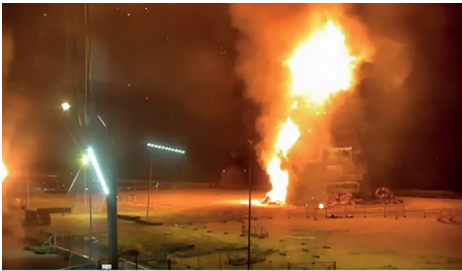
| Datum | Tijdstip | Beschrijving | |
|---|---|---|---|
| 1-1-2019 | 00:45 uur | De brand van de berg pallets die aan de voet van de stapel ligt ontwikkelt zich verder en slaat over op de stapel. | |

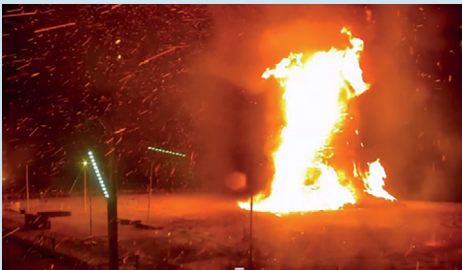
| Datum | Tijdstip | Beschrijving | |
|---|---|---|---|
| 1-1-2019 | 00:54 uur | De stapel brandt vrijwel volledig. | |

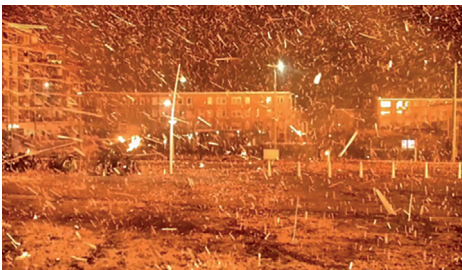
| Datum | Tijdstip | Beschrijving | |
|---|---|---|---|
| 1-1-2019 | 01:00 uur | Vliegvuur waait richting bebouwd gebied. | |

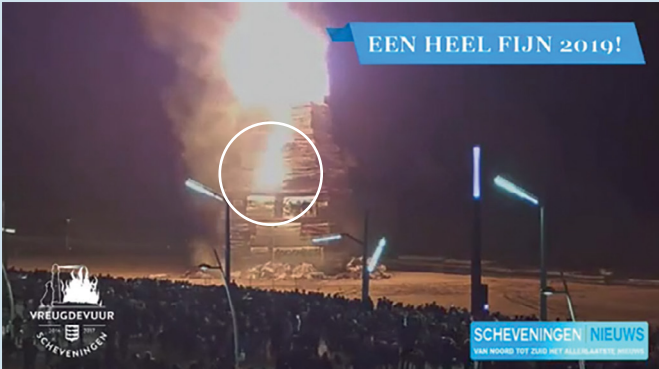
| Beeldanalyse vallende vat met ontvlambare vloeistof | |
|---|---|
| 00:37 uur<br><br>OmvalLEN vat vanaf hoogte | |

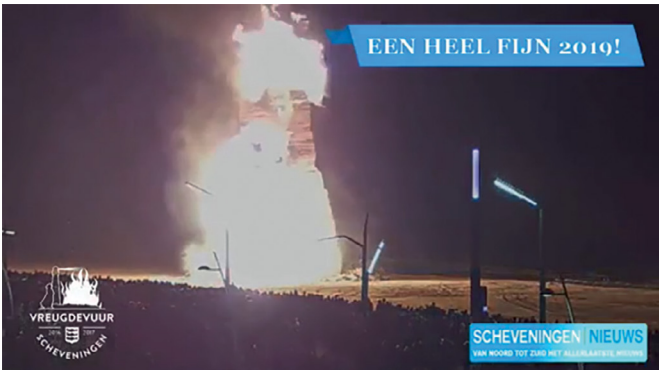
| Beeldanalyse vallende vat met ontvlambare vloeistof | |
|---|---|
| Neerkomen vat op de grond | |

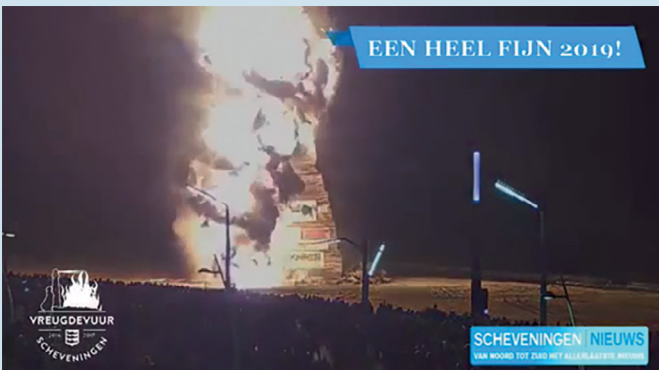
| Beeldanalyse vallende vat met ontvlambare vloeistof | |
|---|---|
| Verbranding, damp en vloeistof | |

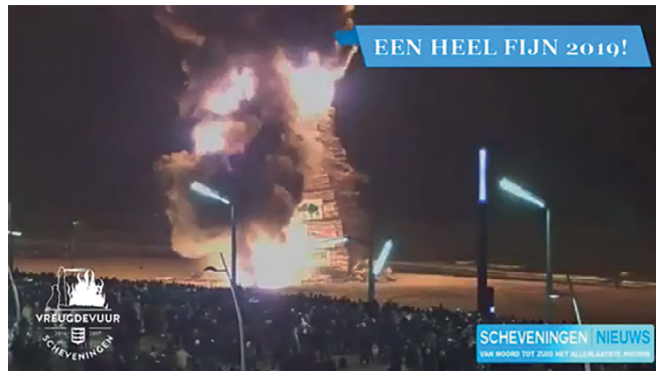
Verbranding, damp en vloeistof

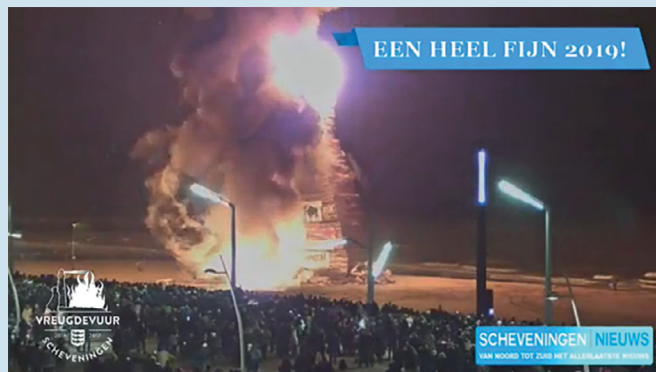
Verbranding, damp en vloeistof

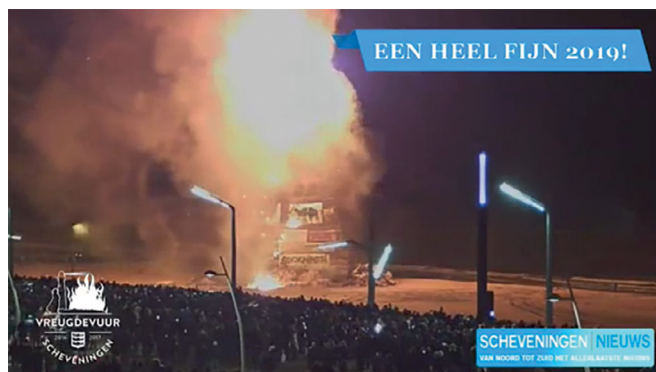
Uitdoven wolk

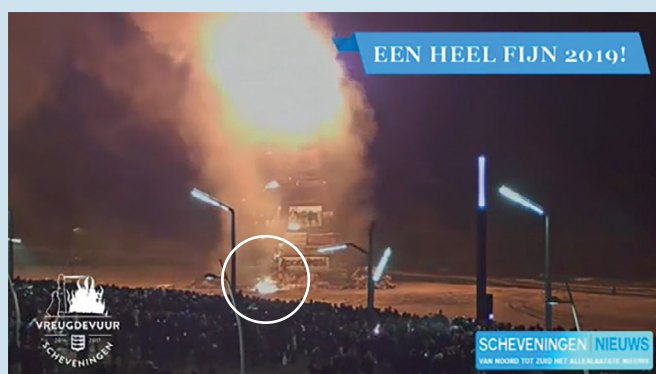
00:38 uur

Restant, brandje op grondniveau
