GASUITSTROMING NA BREUK AFSLUITER HOGEDRUK GASDISTRIBUTIELEIDING

**BREUK HOGE DRUK GASDISTRIBUTIELEIDING VEROORZAAKT
LANGDURIGE GASUITSTROMING OP 27 MAART 2003 IN GRONINGEN**

Den Haag, juni 2004 (referentie CB-9-04.001)

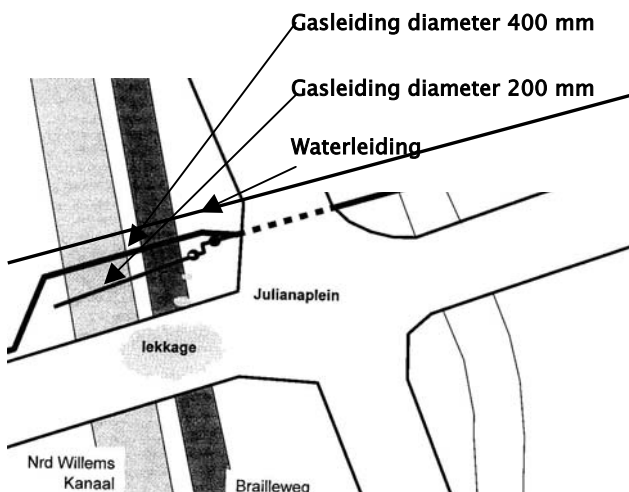
De gasuitstroming is ontstaan door het scheuren van een grijs gietijzeren afsluiter¹ in een doodlopende gasdistributieleiding met een diameter van 200 mm (zie figuur 1). Op dat moment voerde het Waterbedrijf Groningen werkzaamheden uit aan een lekkende waterleiding, die parallel ligt aan de gasleiding. Het Waterbedrijf Groningen is gestart met deze reparatie van de waterleiding op het moment dat bij rioleringswerkzaamheden, in opdracht van de Gemeente Groningen, het lek in de waterleiding werd geconstateerd. De werkzaamheden aan de lekke waterleiding vonden plaats op circa twee meter afstand van de gescheurde grijs gietijzeren afsluiter in de hoge druk gasdistributieleiding.

Figuur 1: Overzicht verkeersknooppunt Julianaplein en Noord Willems Kanaal met de locatie van de lekkage en de twee gasleidingen (400 mm en 200 mm diameter).

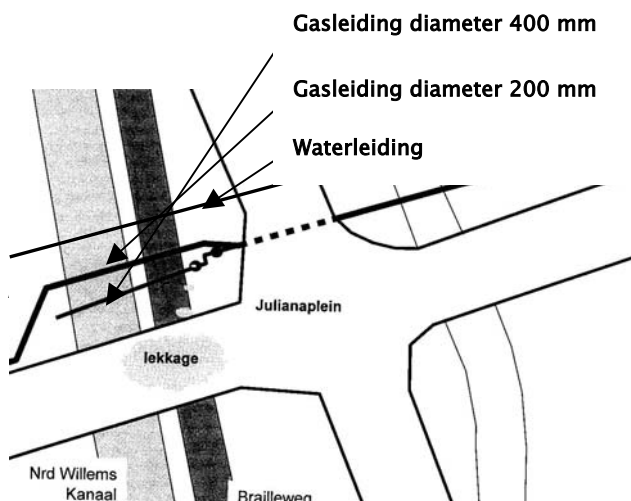
Op donderdag 27 maart 2003 is om ongeveer 14.00 uur aan de Brailleweg in Groningen een gasuitstroming ontstaan. De oorzaak van de gasuitstroming was het scheuren van een gietijzeren afsluiter in een hoge druk gasdistributieleiding. De betreffende leiding en afsluiter liggen vlak naast een wegtalud van één van de wegen die onderdeel uitmaken van het verkeersknooppunt Julianaplein. De gescheurde afsluiter ligt aan de rand van het Noord Willems kanaal (zie figuur 1).

Figuur 1: Overzicht verkeersknooppunt Julianaplein en Noord Willems Kanaal met de locatie van de lekkage en de twee gasleidingen (400 mm en 200 mm diameter).

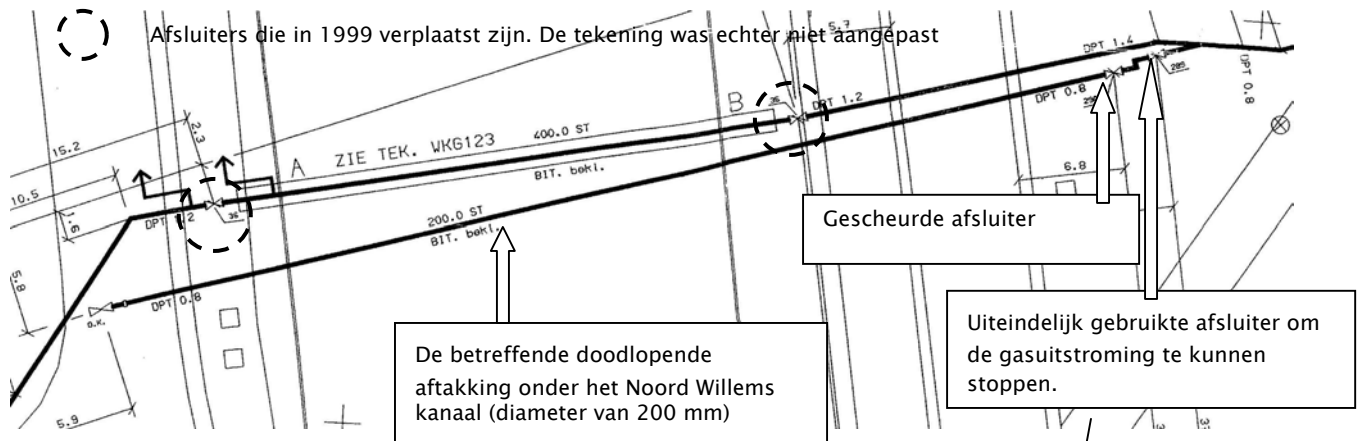
Figuur 2: Overzicht betreffende leidingen en afsluiters

Zoals eerder vermeld, bevond de gescheurde afsluiter zich in een stalen gasleiding (diameter 200 mm) met een druk van 7 bar. Deze leiding is een doodlopende aftakking van een hoge druk gasdistributieleiding met een diameter van 400 mm. Deze aftakking betrof een oude leiding die geen directe functie meer had maar wel onderdeel uitmaakt van het in gebruik zijnde leidingstelsel (zie figuren 2 en 3).

De gescheurde gietijzeren afsluiter bevond zich in de aftakking van de 200 mm leiding (doodlopend stuk) vanaf de 400 mm gasdistributieleiding (zie figuur 2 en 3). De aftakking is gemaakt aan de bovenzijde van de leiding via een verloopstuk met een 90° bocht. Direct op deze bocht was een afsluiter gemonteerd (op een afstand van ongeveer 1.30 meter). Deze afsluiter is na het scheuren van de tweede afsluiter in deze aftakking gebruikt om uiteindelijk de gasuitstroming te stoppen.

Overigens blijkt figuur 2 dat de afsluiters in de oude positie ook niet de functie van het inblokken van het lek konden hebben. In de nieuwe positie wel. De afsluiter die uiteindelijk is gesloten bevond zich dicht bij de gefaalde afsluiter. Het sluiten daarvan stopte het lek en had geen verdere invloed op het HD systeem omdat zowel het lek als deze afsluiter zich bevonden in de (loze) aftakking van het HD net (zie figuur 2) De afsluiter werd om ongeveer 16.15 uur dichtgezet door een medewerker van Essent waarna de gasuitstroming stopte. Om 18.30 uur is de gescheurde afsluiter verwijderd en is de aftakking hermetisch afgesloten van de gasvoerende hoofdleiding middels een blindplaat. Als extra maatregel wordt tot slot ook de gasvoerende leiding ter hoogte van de aftakking afgesloten.

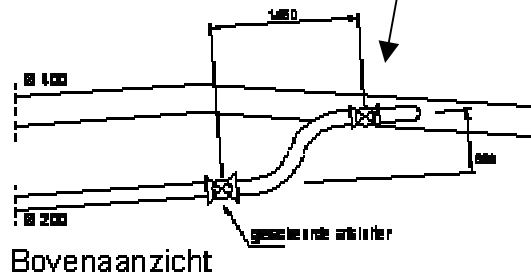
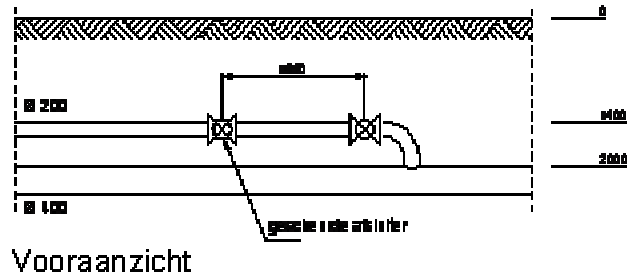
Figuur 3: Doorsneden ligging betreffende gas- en waterleidingen

Vanaf deze afsluiter is via een S-bocht de aansluiting gemaakt met 200 mm leiding die onder het Noord - Willemskanaal doorgaat. Op dat punt was de gescheurde afsluiter gemonteerd. Deze afsluiter bevindt zich op ruim 1,5 meter vanaf de eerste afsluiter. Door de bocht omhoog bij de aftakking wordt het hoogteverschil van ongeveer 80 cm overbrugd.

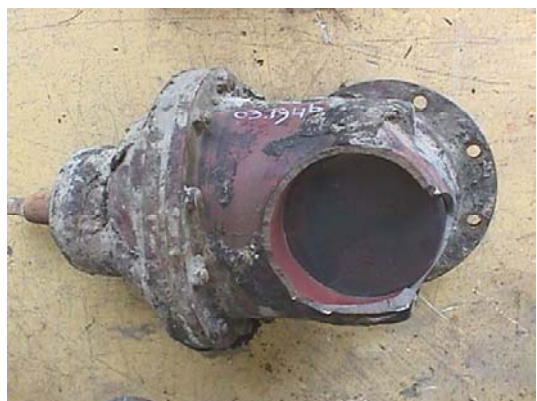
Figuur 4: De gescheurde gietijzeren afsluiter

Het betreft een gietijzeren gasafsluiter (fabrikaat Schilling DN200). De afsluiter is gescheurd en later bij het verwijderen is er nog een stuk uitgebroken. Het materiaal van de afsluiter is gietijzer van het type GG20, volgens NEN 6002A. Het materiaal is door Schielab beproefd op sterkte (trekproeven). Uit de resultaten daarvan blijkt dat het afsluitermateriaal voldoet aan de eis voor GG20 volgens NEN 6002A.

De scheur is vermoedelijk geïnitieerd vanuit de aanwezige gietdefecten in het afsluiter materiaal. Gietdefecten in grijs gietijzer komen overigens altijd in meer of mindere mate voor. De scheurflank was licht geoxideerd, maar had het uiterlijk van een relatief “verse” scheur. De geprepareerde doorsneden tonen ook geen karakteristieken (zoals bijvoorbeeld corrosieaantasting) die duiden op een oude scheur. De afsluiter had bij de scheurflank een diameter van 220 mm en een wanddikte van 7 (lokaal) – 11 mm en voldeed daarmee aan de geldende norm.

Een mogelijk probleem bij gietijzeren afsluiters is grafiet corrosie. Bij het onderzoek van de afsluiters zijn echter geen aanwijzingen voor grafietcorrosie aangetroffen.

Op basis van de onderzoeksresultaten kan gesteld worden dat de afsluiter ‘bros’ is gescheurd. Het materiaal voldoet aan de geldende norm en de scheur is waarschijnlijk ontstaan door overbelasting (zie voor nadere analyse hoofdstuk 4).

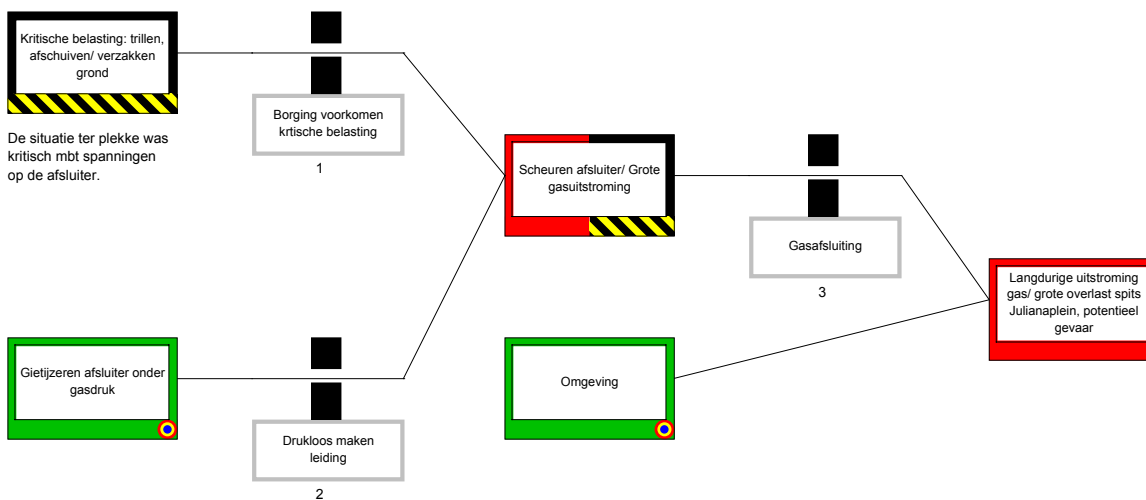
Figuur 5: Hoofdstructuur van de Tripod analyse

De figuur 5 toont op een gestructureerde wijze wat op 27 maart 2003 is gebeurd:

- De gietijzeren afsluiter is door de te hoge belasting gescheurd.
- Daardoor vond een gasuitstroming plaats die de omgeving bedreigde en waardoor verkeersoverlast ontstond op het Julianaplein in Groningen.
