EINDRAPPORT

97-64/A-20

PH-2T7, Rans S-6S 'Super' Coyote II

19 september 1997, nabij Lelystad

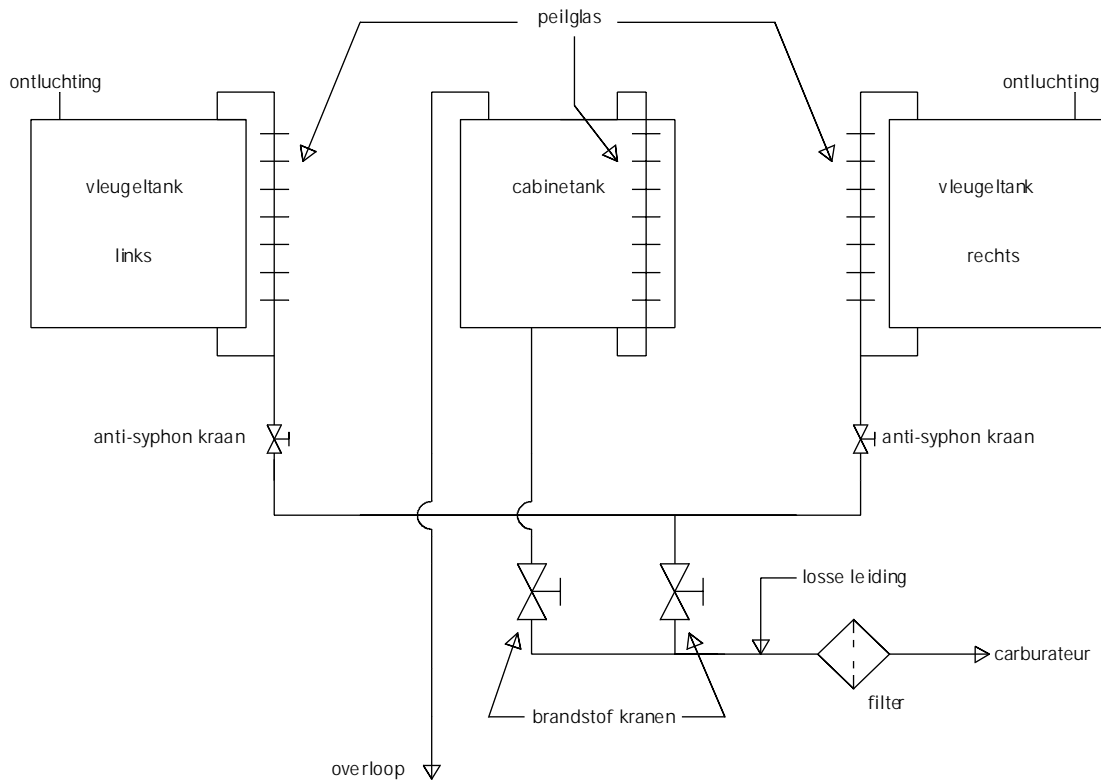
Figuur1. Brandstofsysteem

Als gevolg van de inslag was de cockpitvloer opgestuikt en het instrumentenpaneel naar achteren gekomen. De flaps stonden in de 2e stand (van 3). De bedieningskabels naar ailerons, hoogteroer en richtingsroer waren in orde. Het hoogteroer was maximaal naar boven uitgeslagen en de hoogteroer trim stond neutraal. Het gashandle was uitgetrokken (stationair stand) en verbogen. Één van de 3 propeller bladen was naar achteren afgebroken. De resterende 2 bladen waren intact. Er waren geen sporen van propeller rotatie tijdens de inslag.

In figuur 1 staat een schematisch overzicht van het brandstofsysteem. Wanneer de beide vleugeltanks tot aan de vulopening of tot maximaal 12 mm daaronder gevuld zijn, bestaat de kans dat de brandstof uit de overloop van een van de tanks gaat hevelen. Om dit hevelen te stoppen moet de brandstoftoevoer van de andere tank worden gesloten. In het "Pilot Operating Handbook" wordt voorgesteld om met een platte tang de flexibele leiding dicht te knijpen. Bij de PH-2T7 is gekozen voor een meer permanente oplossing namelijk het aanbrengen van afsluiters (kranen) in elke vleugeltankleiding (zie figuur 1). Ook deze methode wordt in het "Pilot Operating Handbook" besproken met daarbij de aantekening dat bij normaal bedrijf beide kranen geopend dienen te zijn en slechts bij het optreden van hevelen een van de twee gesloten dient te worden.

Hoewel dit niet uit Figuur 1 blijkt, ligt de cabinetank lager dan de vleugeltanks. Zowel de vleugeltanks als de cabinetank hebben een eigen brandstofkraan. Als beide kranen tegelijkertijd open staan zal de brandstof uit de vleugeltanks in de cabinetank stromen en indien er genoeg brandstof aanwezig is via de overloop naar buiten. In de installatie handleiding van de cabinetank staat daarom vermeld dat slechts één van de twee brandstofkranen open mag staan.

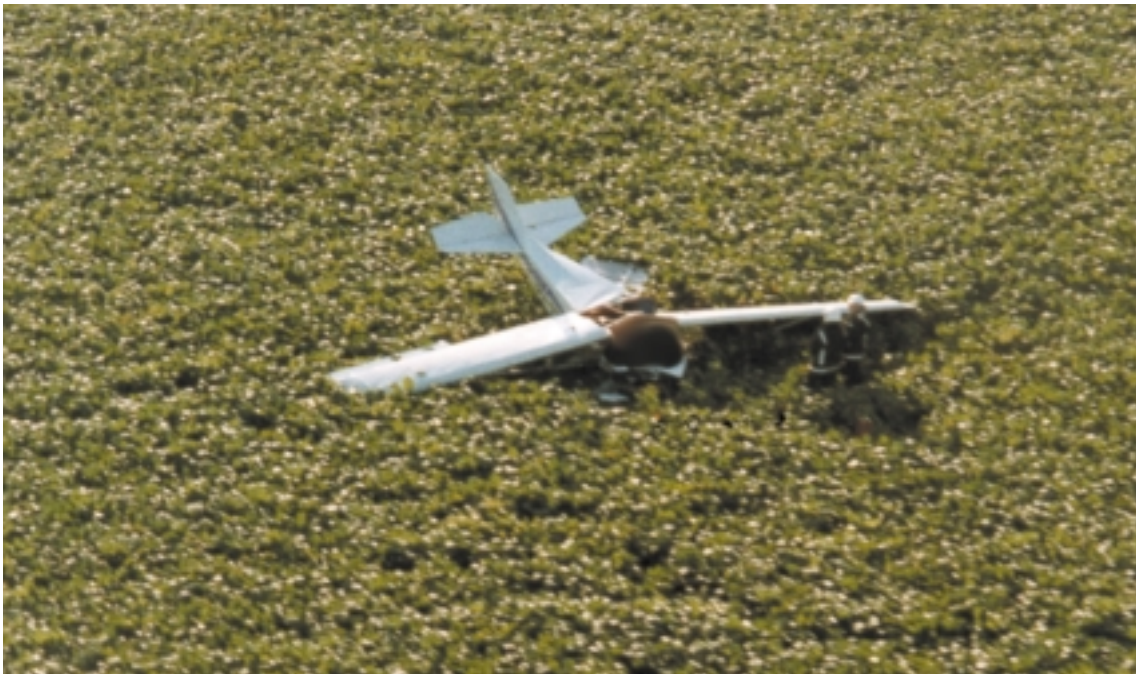
1. De PH-2T7 na het ongeval.

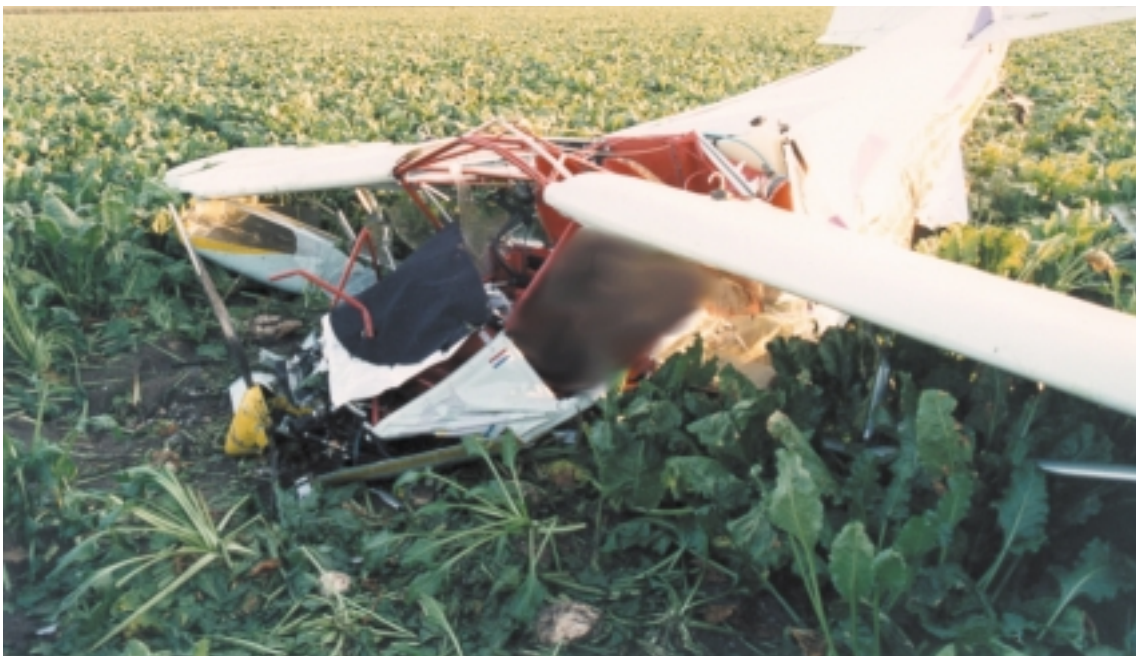
2. De PH-2T7 na het ongeval.
