Elektrocutie in tank

Atlantic Dawn, Rode Zee, 17 oktober 2016

Den Haag, augustus 2017

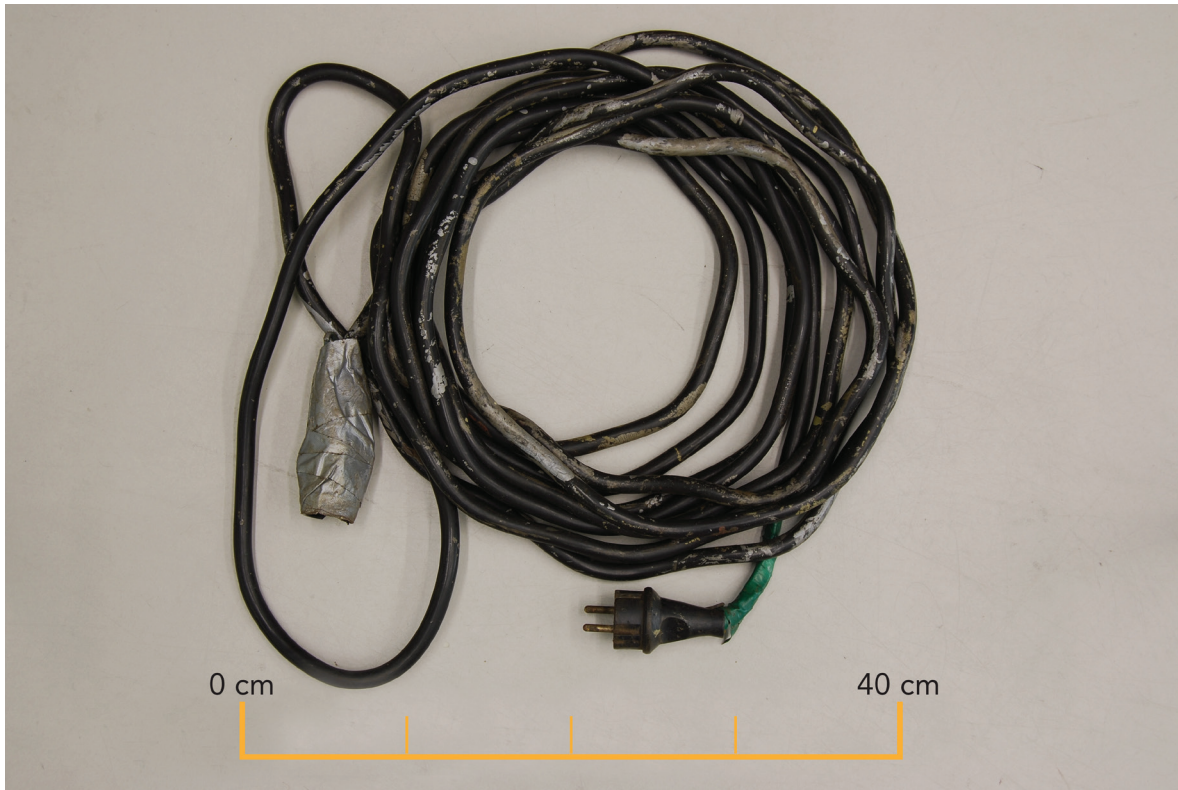
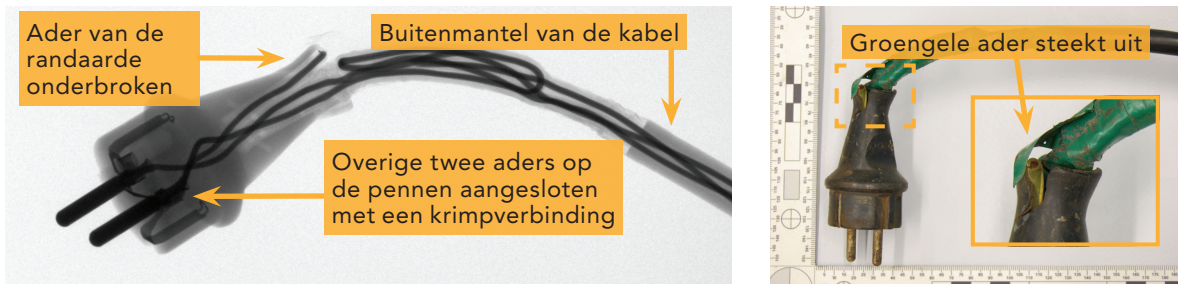
Figuur 2: Snoer gebruikt in tank (Bron: NFI)

Twee aders van het snoer sloten de pennen van de stekker aan op het snoer. De randaarde van de stekker was onderbroken en stak uit. De buitenmantel van het snoer was voor een deel weg en omwikkeld met groene isolatietape (zie onderstaande figuur).

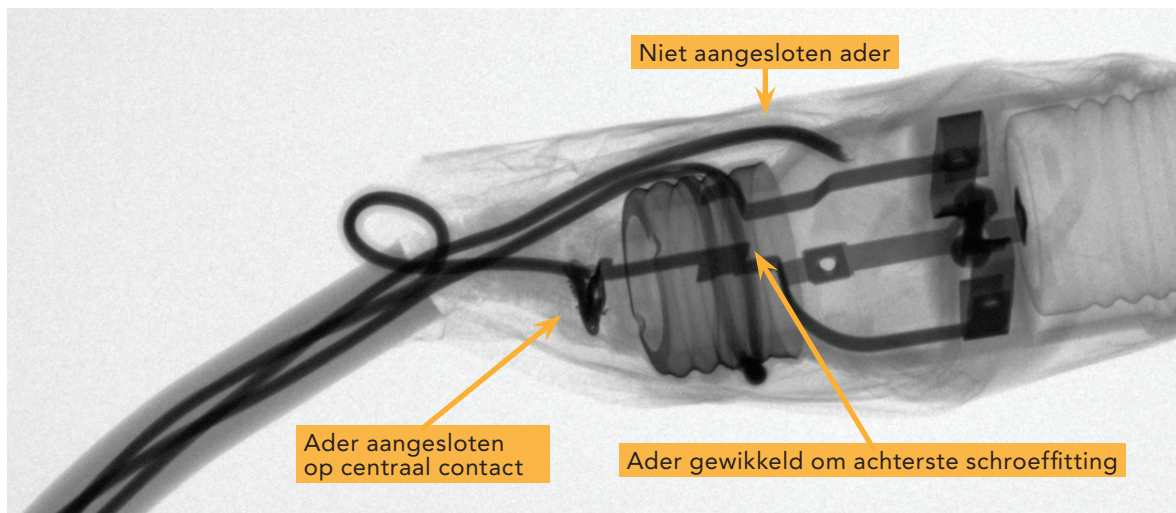
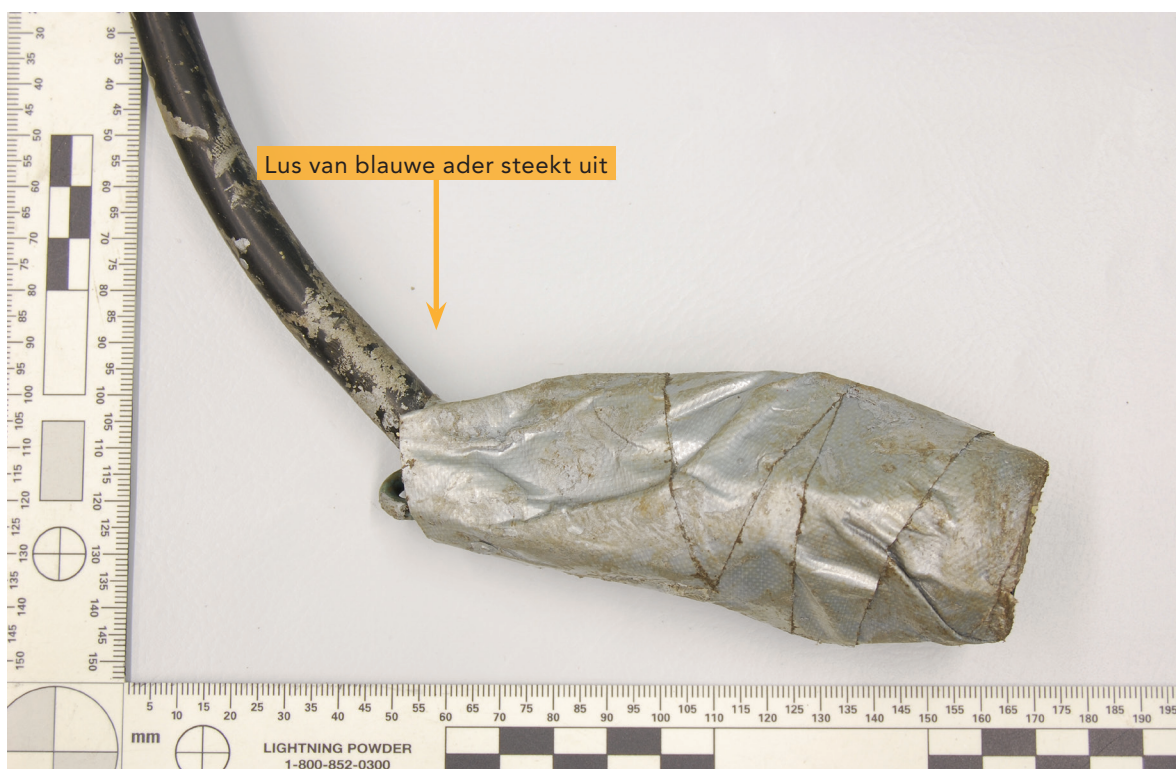
Figuur 3: Fitting zoals aangesloten op snoer (bron: NFI)

Aan de andere kant van het snoer was als lampfitting een fittingverlengstuk met dubbel stopcontact gemonteerd. De lampfitting en de aansluiting op de kabel waren geheel omwikkeld met zilvergrijze tape. Een deel van de blauwe ader stak in een lus net buiten het tape uit. Aan de kant waar de kabel op de lampfitting was aangesloten was onder de zilvergrijze tape ook rood isolatietape zichtbaar. Eén van de aders van de kabel was vaangesloten op het onderste centrale contact en de andere ader was om de onderste schroeffitting gewikkeld. Een derde ader eindigde schuin en rafelig en was niet aangesloten. Van de voorrand van de lampfitting mistte een stukje kunststof en was de kleefzijde van de tape zichtbaar (zie onderstaande figuur).

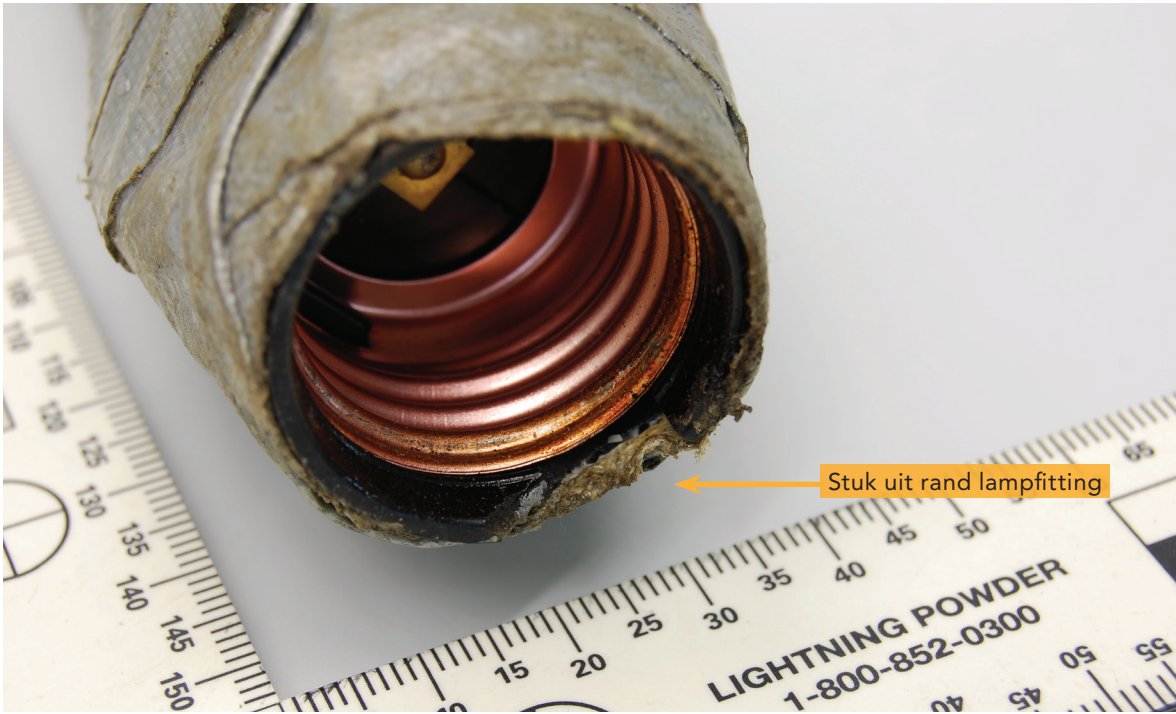
Figuur 4: Fitting lamp (bron: NFI)

De constructie van de stroomkabel en de lamp had op de overgang van de lampfitting naar de lamp een opening die groot genoeg was om met blote handen geleidende delen aan te kunnen raken. Deze constructie was dan ook ondeugdelijk en onveilig om te gebruiken.

Hoewel andere oorzaken niet volledig zijn uit te sluiten, acht de Raad het op basis van onderstaande bevindingen waarschijnlijk dat het slachtoffer is overleden als gevolg van elektrocutie door direct contact met de fase van het elektriciteitsnet (via de opening in het snoer):

Het slachtoffer is waarschijnlijk overleden als gevolg van elektrocutie. Hij had een snoer bij zich waar een fitting en een stekker aan waren geknutseld; dit samenstel was ondeugdelijk samengesteld. Het slachtoffer heeft waarschijnlijk de fase vastgepakt door een opening ter hoogte van de fitting. Er werd geen gebruik gemaakt van veilige spanning.

Daarnaast is het gebruik van veilige spanning in een besloten ruimte aan te raden om te voorkomen dat een defect leidt tot elektrocutie. Dat betekent:

1. Verplaatsbaar elektrisch materieel heeft in beginsel een ingebouwde voedingsbron
2. Als een ingebouwde voedingsbron niet mogelijk is, dan is het verplaatsbaar materieel uitgevoerd met een extra lage spanning, namelijk:
 - a. wisselspanning van maximaal 50 Volt, mits het circuit is gescheiden van het hoofdcircuit door middel van een scheidingstransformator of
 - b. gelijkspanning van maximaal 120 Volt, mits het gelijkstroomcircuit is gescheiden van het hoofdcircuit door middel van een scheidingstransformator.
