EINDRAPPORT

98-31/A-14

PH-CBA en PH-DBX

13 juni 1998, Vliegveld Hilversum

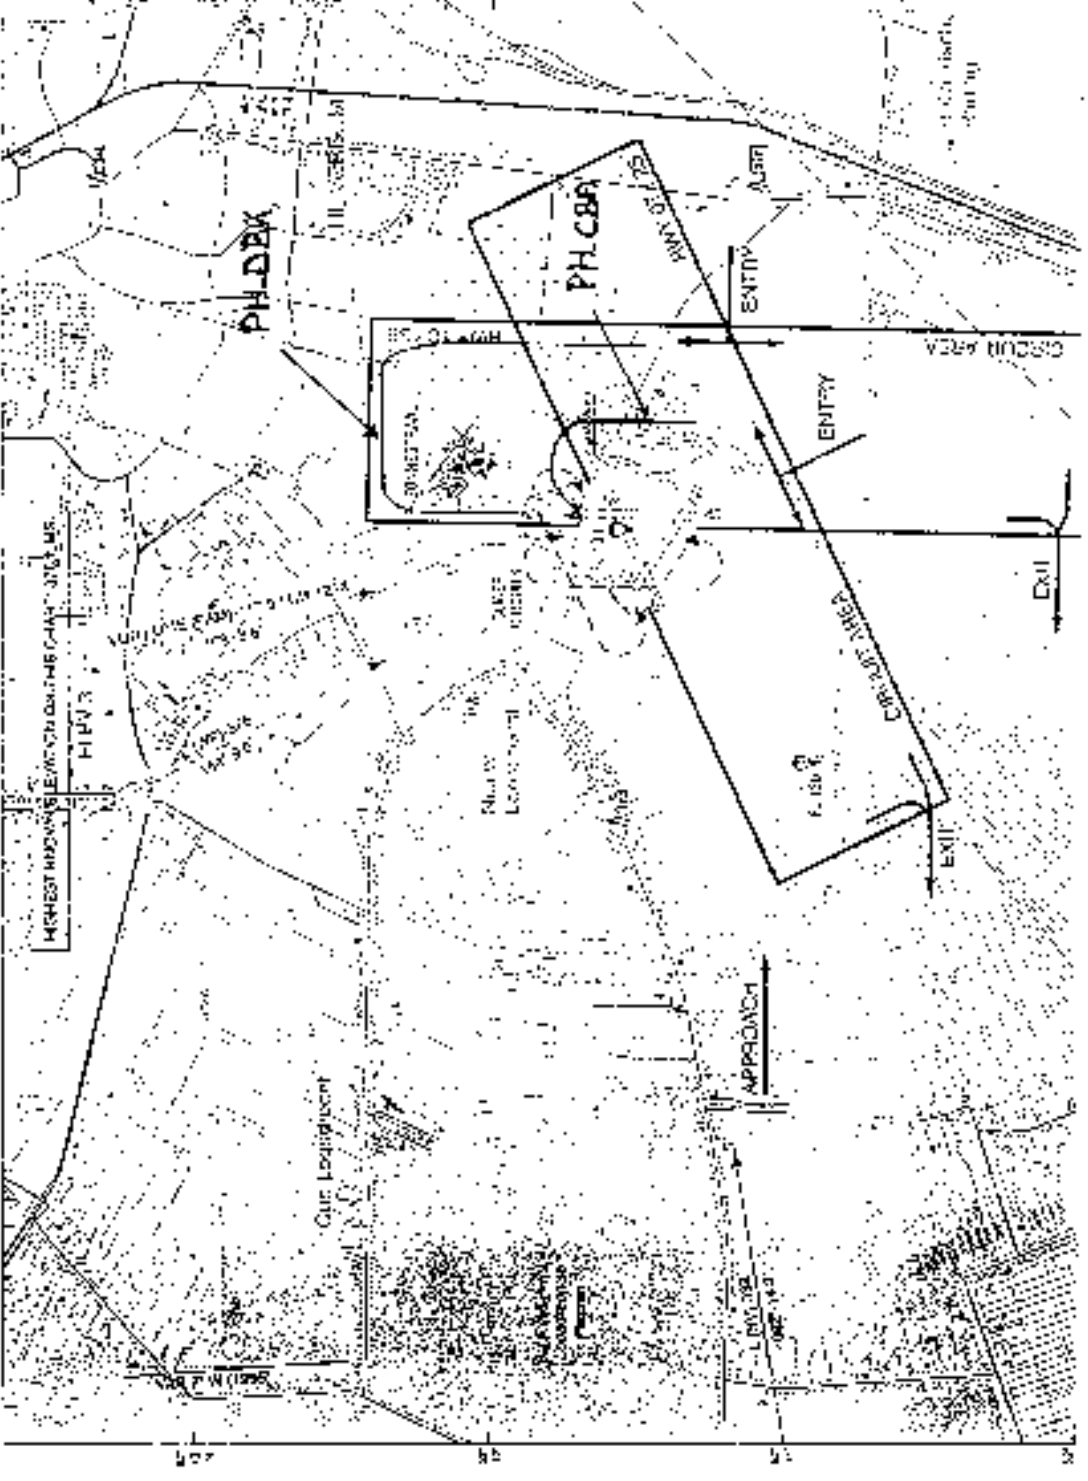
Schets gevolgde circuits

Door de PH-DBX werd het rugwindbeen gevlogen op een hoogte van ca. 700 voet, de standaard circuit hoogte. Op het moment dat de baandrempel zich ca. 45° achter de linker schouder van de bestuurder bevond, werd de linkerbocht naar dwarswindbeen ingezet. Op het dwarswindbeen daalde de bestuurder tot een hoogte van ca. 500 voet met een snelheid van ca. 70 knopen en een verticale snelheid van ca. 500 voet per minuut. Vervolgens werd om het complex "Zonnestraal " heen gedraaid naar het lan-

dingsbeen. Daarna werd full flaps geselecteerd en het motorvermogen verder gereduceerd. De vliegsnelheid bedroeg ca. 65 knopen, de daalsnelheid ongeveer 500 voet per minuut. De passagier verklaarde op het moment van de bocht naar het landingsbeen naar rechts te hebben gekeken. Hij zag geen verkeer van buiten het circuitgebied naderen. De bestuurder verklaarde, eenmaal gestabiliseerd voor de landing, niet meer naar links of rechts gekeken te hebben omdat hij van die zijden in deze fase van de nadering geen verkeer verwachtte. Ook de passagier heeft zich volledig op de landingsbaan geconcentreerd. Beiden verklaarden dat de eindnadering zeer precies met de juiste dalhoek en snelheid werd gevlogen. Op een hoogte van 25 à 30 meter voelden zij dat de staart van het vliegtuig naar rechts werd geduwd. Er ontstond een draaiing om de topas van het vliegtuig van ca. 15° naar links. Voordat correctie mogelijk was kwam het vliegtuig weer op de oorspronkelijke koers terug. Tot dat moment was er nog geen verandering in de dalhoek en daalsnelheid opgetreden. Direct daarna nam de daalsnelheid sterk toe bij gelijk blijvende neusstand. Op ca. 15 meter hoogte viel de neus van het vliegtuig naar voren en over links weg. Het vliegtuig reageerde niet meer op stuur commando's. De bestuurder zag op het laatste moment een hekje van de manege en constateerde dat het vliegtuig zich ruim ter linker zijde van het vliegp pad bevond. Hierop volgde de inslag.

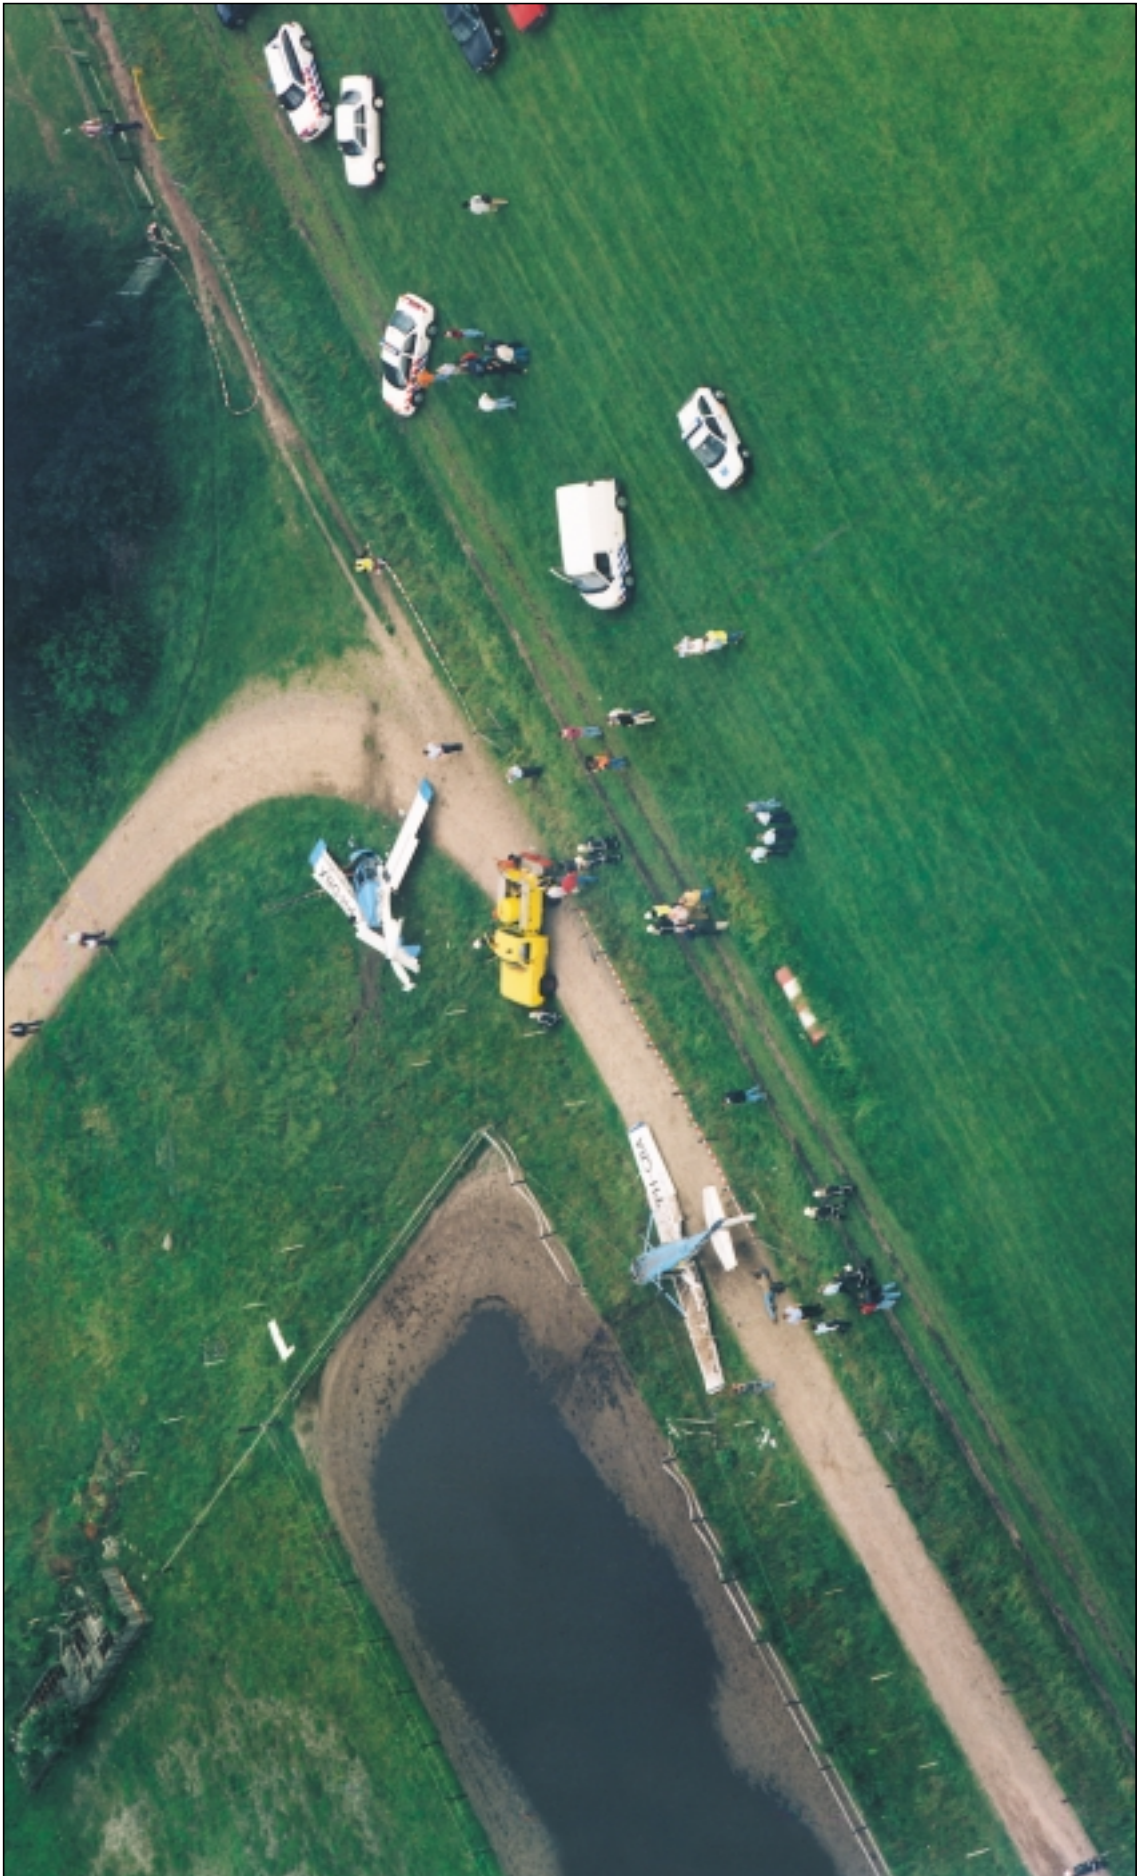
Foto plaats van het ongeval

De PH-CBA, een hoogdekker, maakte tijdens een instructievlucht een gesimuleerde noodlanding op baan 18 van het vliegveld Hilversum. Daarbij werd een zeer kort en laag circuit gevlogen. De PH-DBX maakte een normale nadering op baan 18. In de eindnadering vielen de vliegbanen samen en ontstond een botsing. De PH-CBA daalde van links achter op de PH-DBX. De botsing vond plaats op ongeveer 30 meter hoogte, ca 50 meter voor de grens van het vliegveld. Beide vliegtuigen raakten daarna ongecontroleerd de grond en werden vernield.
