EINDRAPPORT

98-36/A-18

PH-817

Eindrapport van het onderzoek naar de oorzaak van het ongeval met het zweefvliegtuig PH-817, type Schleicher ASK 23 B dat heeft plaats gehad op 27 juni 1998 op de vliegbasis Woensdrecht.

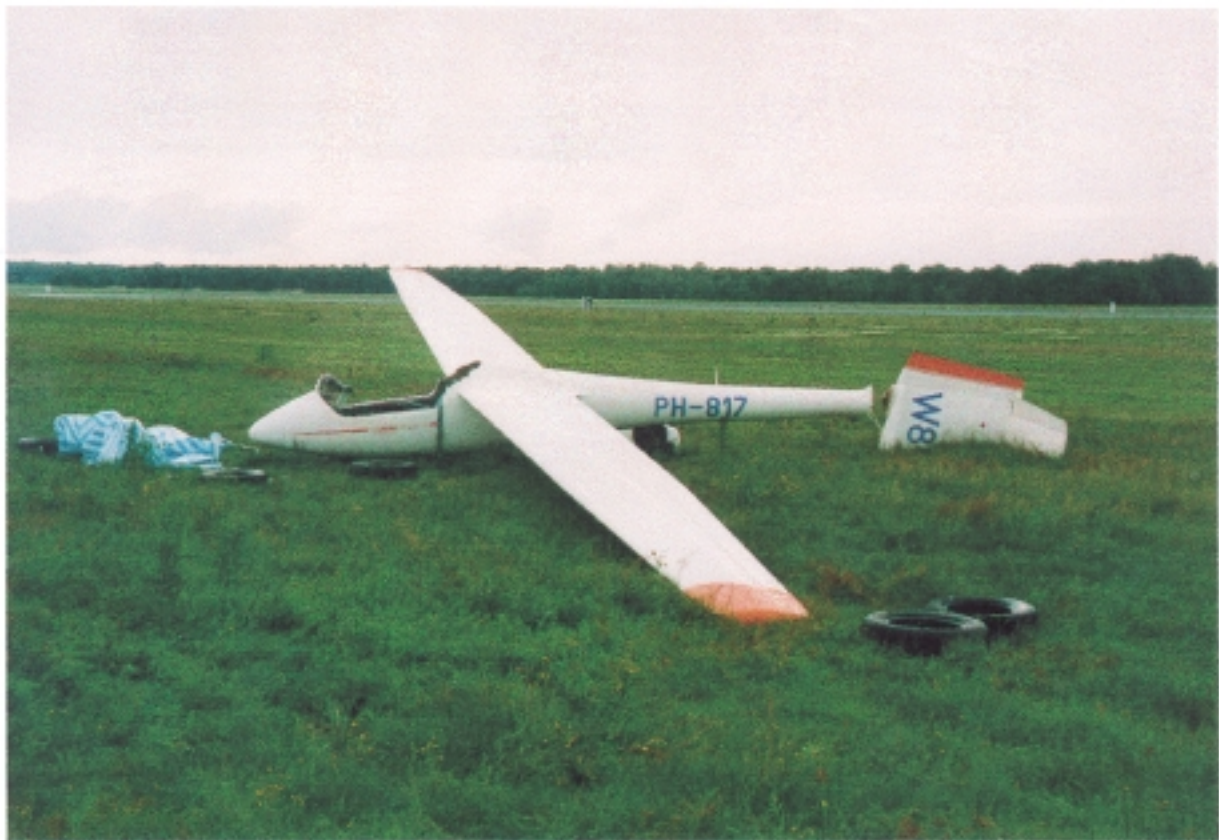
Behalve de afgebroken staart zat er een scheur in de linker vleugel-romp verbinding.

1. De PH-817 na het ongeval.

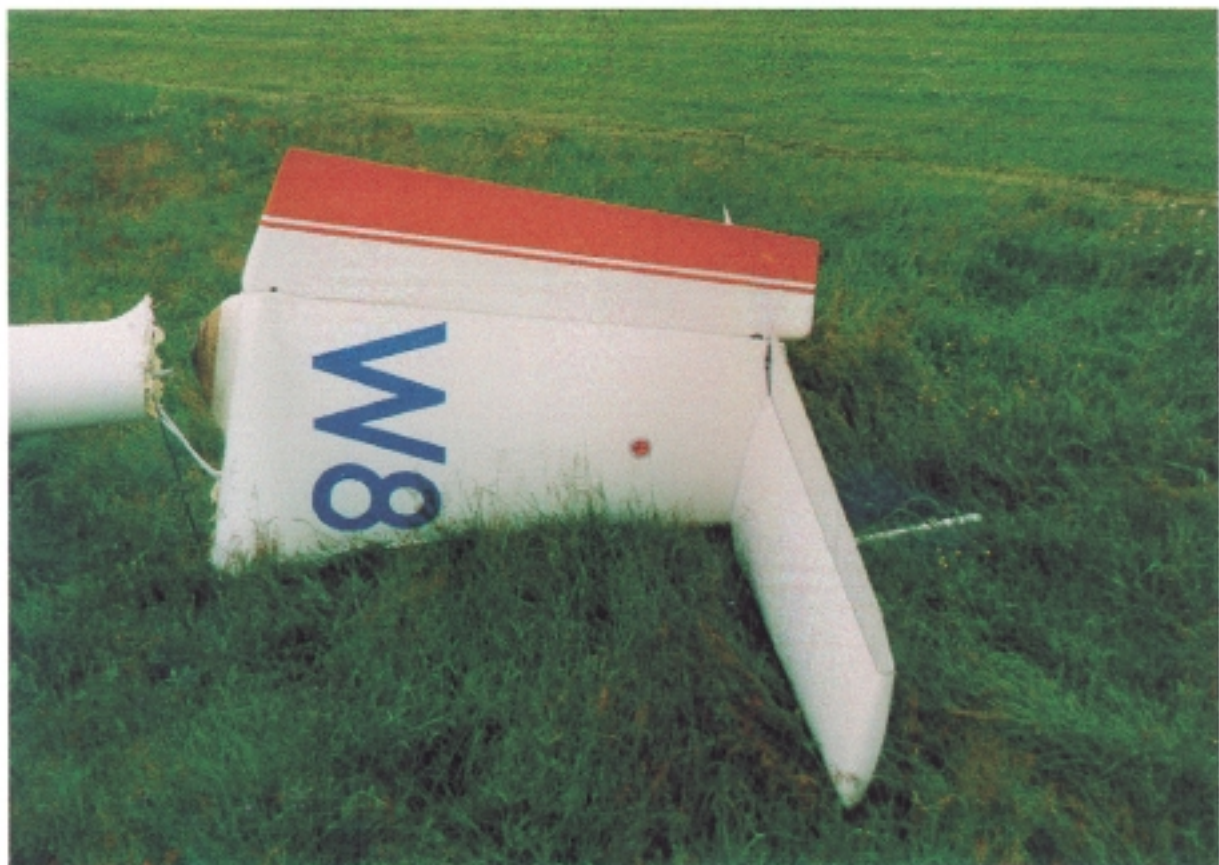
Na het ontkoppelen werden door de bestuurder een paar grote verticale sturbewegingen gemaakt. Bij de tweede neergaande beweging werd de grond geraakt. Het toestel ging vervolgens weer omhoog en raakte wederom de grond waarbij de T-staart afbrak ter plaatse van de overgang naar de romp. Tenslotte zwenkte het vliegtuig naar links weg en kwam links naast de lierbaan tot stilstand.

2. Het afgebroken staartgedeelte van de PH-817.
