## **RAPPORT**

*1999036*

*Noodlanding na motorstoring  
met het ultralicht vliegtuig Comco FOX C 22,  
registratie PH-2N8  
Lelystad, 2 mei 1999*

*Den Haag, december 2001*

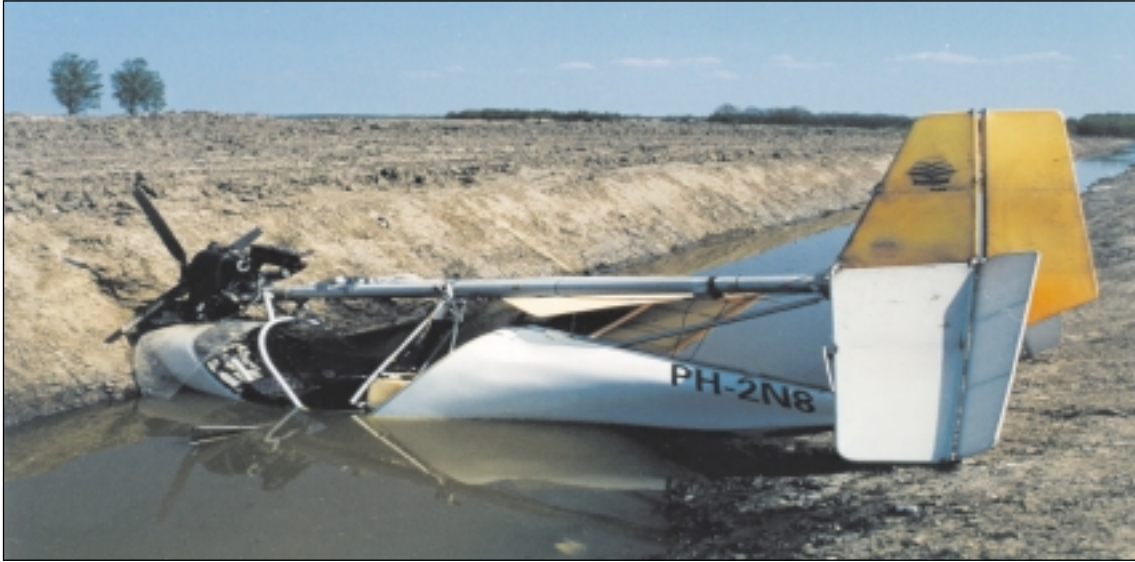
Foto na het ongeval

Het vliegtuig werd vanaf de linker zitplaats bestuurd door de leerling. De instructeur verklaarde dat werd gestart vanaf het uiterste begin van de 320 m lange startbaan. Voorts verklaarde hij dat op een hoogte van ongeveer 25 meter het motortoerental afnam en dat de leerling riep dat de gaskabel gebroken was. Daarop nam de instructeur de besturing over, zette een glijvlucht in en selecteerde met de gashendel aan zijn zijde vol gas. Dit laatste had niet het gewenste effect, het beschikbare motorvermogen nam niet toe. De grens van het luchtvaartterrein was op dat moment gepasseerd. De instructeur wilde het vliegtuig recht vooruit landen, aan de overzijde van de provinciale weg die voor het vliegveld is gelegen. In het aldaar gelegen terrein was kort voor de datum van het ongeval een brede sloot gegraven. Achter deze sloot was een aarden wal opgeworpen van ruim 1 meter hoog. De instructeur probeerde aan de overzijde van de sloot te landen, doch slaagde daarin niet. Het vliegtuig kwam tegen het talud aan de overzijde van de sloot tot stilstand. Het vliegtuig lag daarbij deels in het water.

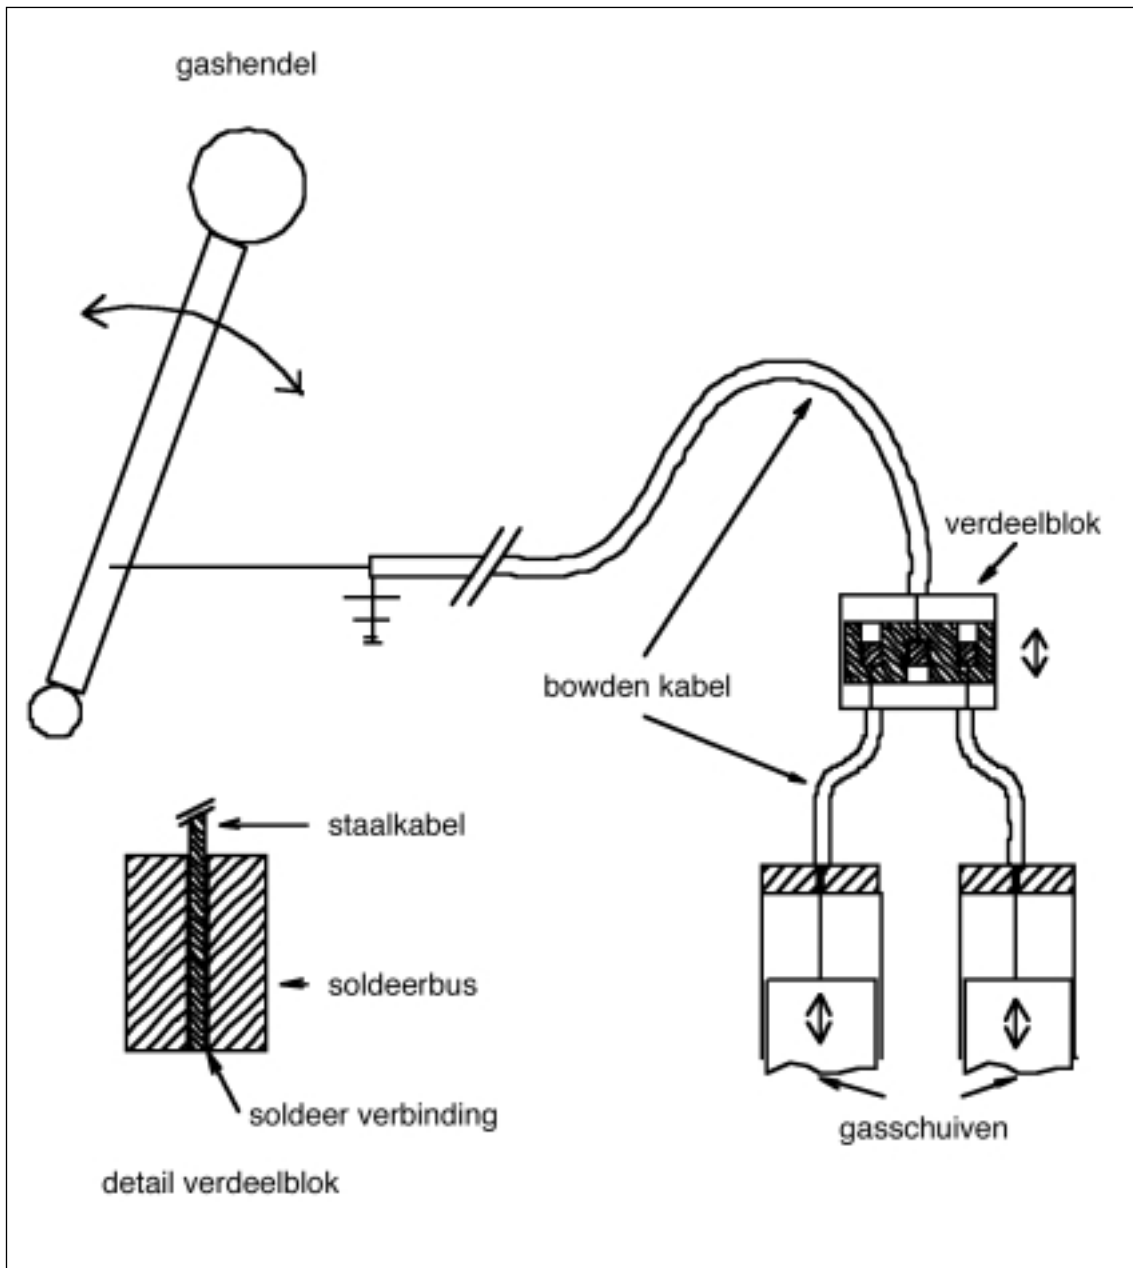
Schets gasbediening

Tijdens het technisch onderzoek bleek dat de verbinding tussen de gashendel en de carburateurs verbroken was. Nader onderzoek wees uit dat een soldeerverbinding ter plaatse van de koppeling van de gaskabel aan het verdeelblok was los geraakt. Het verdeelblok verbindt de gashendel kabel met de twee afzonderlijke gaskabels van de beide carburateurs.

In dit geval is een soldeerverbinding losgeraakt. Bij een visuele inspectie van het betreffende onderdeel is het zeer moeilijk de conditie van de verbinding vast te stellen. Een eenvoudige manier om de kwaliteit van de verbinding vast te stellen is het uitoefenen van een grote trekkracht. Dit is echter niet wenselijk vanwege het risico van beschadiging van de soldeerverbinding.
