### **Motorstoring tijdens de start, waarbij losgeraakte onderdelen naar buiten zijn geslingerd**

- *DAS Air Cargo Boeing McDonnell Douglas DC-10-30F, registratie N800WR, op Amsterdam Airport Schiphol op 18 december 1999.*
- *Continental Airlines Boeing McDonnell Douglas DC-10-30, registratie N15069, op Amsterdam Airport Schiphol op 7 september 2000.*

*Den Haag, september 2002*

# RAAD VOOR DE TRANSPORTVEILIGHEID

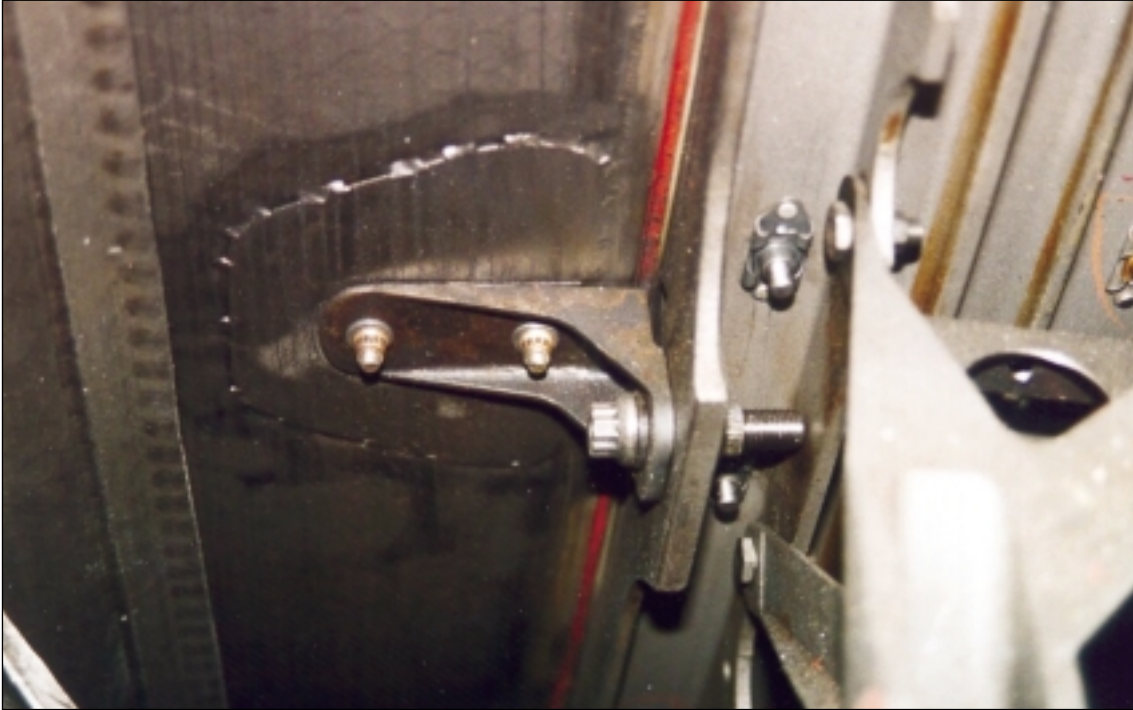
De bellmouth constructie werd gedragen door 13 verbindingsteunen, die allemaal voor onderzoek konden worden teruggebracht. De L-vormige steunen zijn normaal een geïntegreerd onderdeel van de bellmouth constructie, maar in dit voorval werd de bellmouth van de steunen losgerukt. In figuur 4 is een voorbeeld te zien van een complete bellmouth bevestiging, terwijl figuur 5 een steun zonder de bellmouth laat zien van na het voorval. Er waren nog negen steunen intact, waarvan zes geen vervormingen of andere

schade hadden. Van de andere drie was er een vervormd, was er een gescheurd en was er een uitgehold. Vier steunen (van de posities op 00:30, 13:30, 04:00 en 08:00 uur, in de richting van voor naar achter kijkend) waren gebroken en waren aanzienlijk vervormd, maar er werden geen onregelmatigheden of reeds bestaande scheurtjes vastgesteld.

Figuur 4: Een complete bellmouth en steun bevestiging

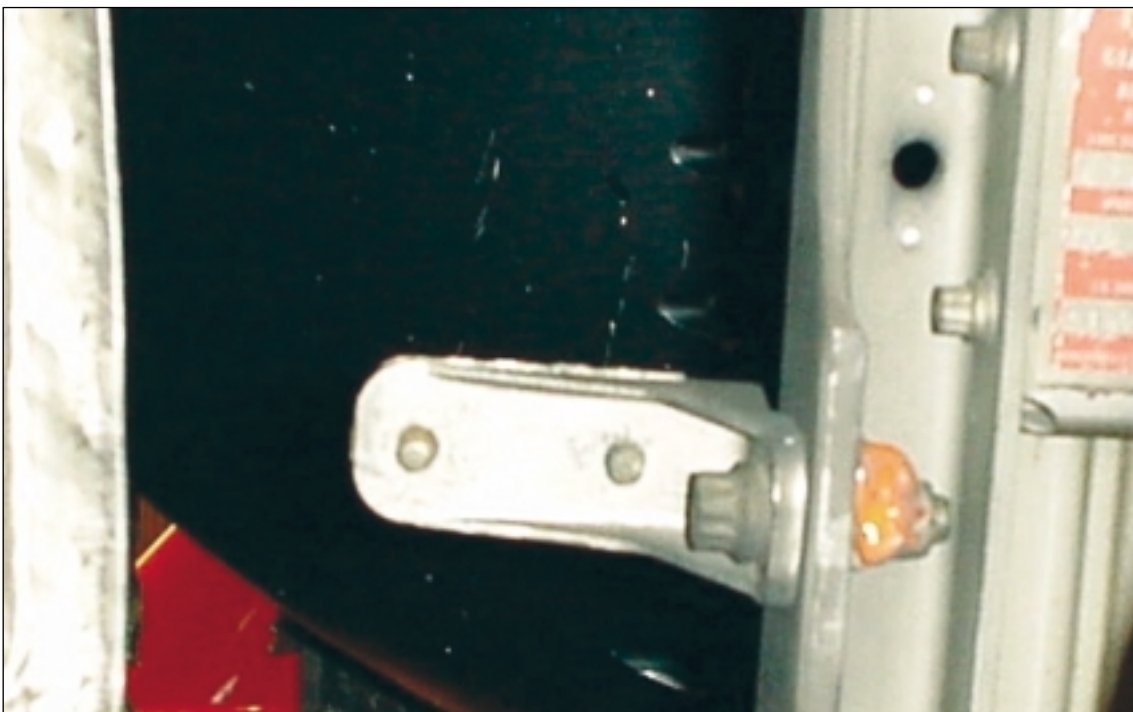
Figuur 5: Een gemonteerde bellmouth steun zonder bellmouth

De gebroken steun op de 4 uur positie zat los, en op de bevestigingsflens onder de steun zaten cirkelvormige inkervingen. Alle andere steunen, met inbegrip van de drie overige gebroken steunen, zaten vast aan de voorste bevestigingsflens van de motor.

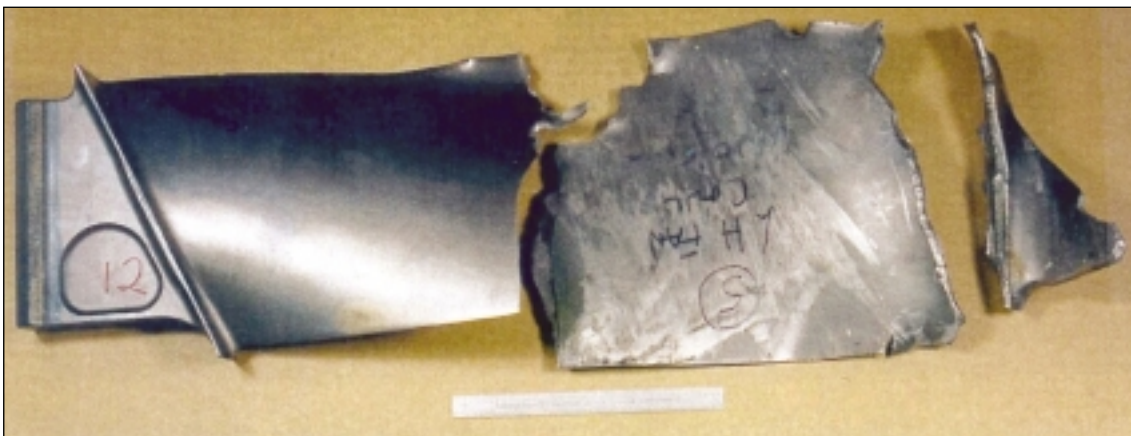
From blades 12, 11, and 10 parts separated from the inner airfoil. In figure 1 the remaining parts of fan blade 12 are shown. Based on the fact that none of the scouring seen on the separated inner airfoil crossed the fracture, it appears that this occurred after separation.

Figure 1: Inner airfoil and recovered parts of fan blade 12

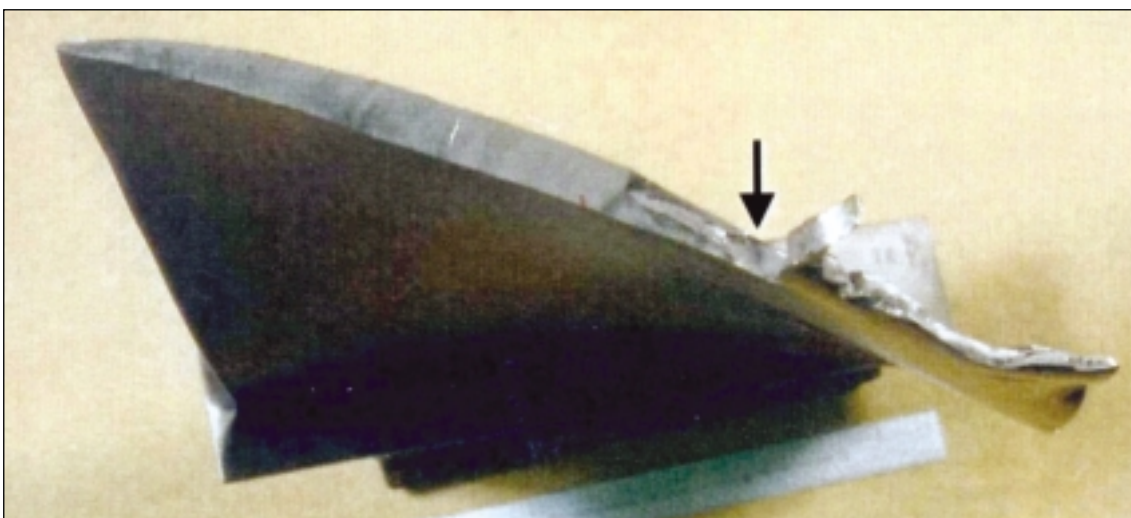
As shown in figure 2 the fracture appears to have initiated in tensile overload just aft of the leading edge cut-out in the vicinity of the arrow. The ligament fracture has twisted relative to the remainder of the fracture, consistent with what might be expected with a leading edge foreign object damage (FOD) impact tear. The inner airfoil seems to exhibit normal straightness without evidence of bending deformation.

Figure 2: Inner airfoil fracture surface of fan blade 12

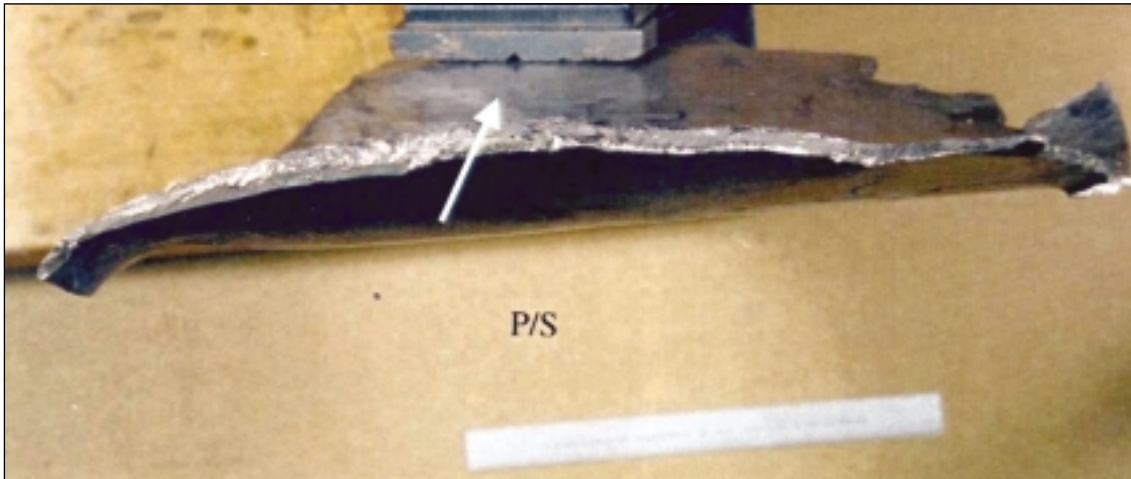
In figure 3 the fracture of the mid-span shroud location of the inner liberated airfoil piece appears to have progressed in bending overload, consistent with the extensive plastic deformation seen on this location. Both fractures of the inner and outer airfoil side of the mid-span shroud show a bending overload mode and also a shear lip on the inner airfoil side.

Figure 3: Inner liberated airfoil fracture of fan blade 12

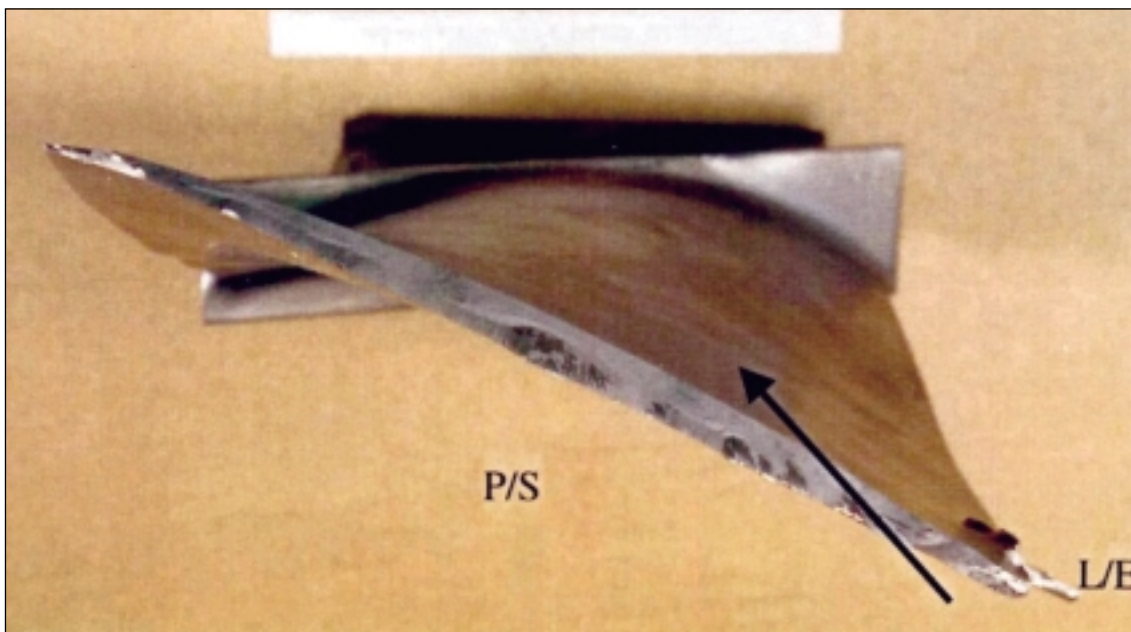
De aanzienlijke ombuiging van fanblad 11, zoals beschreven in bijlage C, van de drukzijde naar de onderdrukzijde suggereert dat dit fanblad mogelijk al 'geshingled' was toen het fanblad in de voorrand begon te scheuren en daarna afbrak. Alle onderzochte mid-span shrouds hadden op beide zijden markeringen tengevolge van shingling, met uitzondering van die van fanblad 13. Aan de zijde van fanblad 12 werden geen markeringen tengevolge van ernstige 'shingling' gevonden. De afwezigheid van ernstige mid-span shroud shingling op fanblad 13 en de shingling conditie van het tegenoverliggende blad 11 geven aan dat blad 12 waarschijnlijk als eerste separeerde, waarna fanbladen 11 en 10 volgden.

In contradiction to inner airfoil of fan blade 12, the inner airfoils from fan blades 11 and 10 (see figures 4 and 5) exhibit bending deformation. A significant bending deformation of the inner airfoil of blade 11 is noted from the pressure side (P/S) to the suction side (S/S).

Figure 4: Inner airfoil fracture surface of fan blade 11

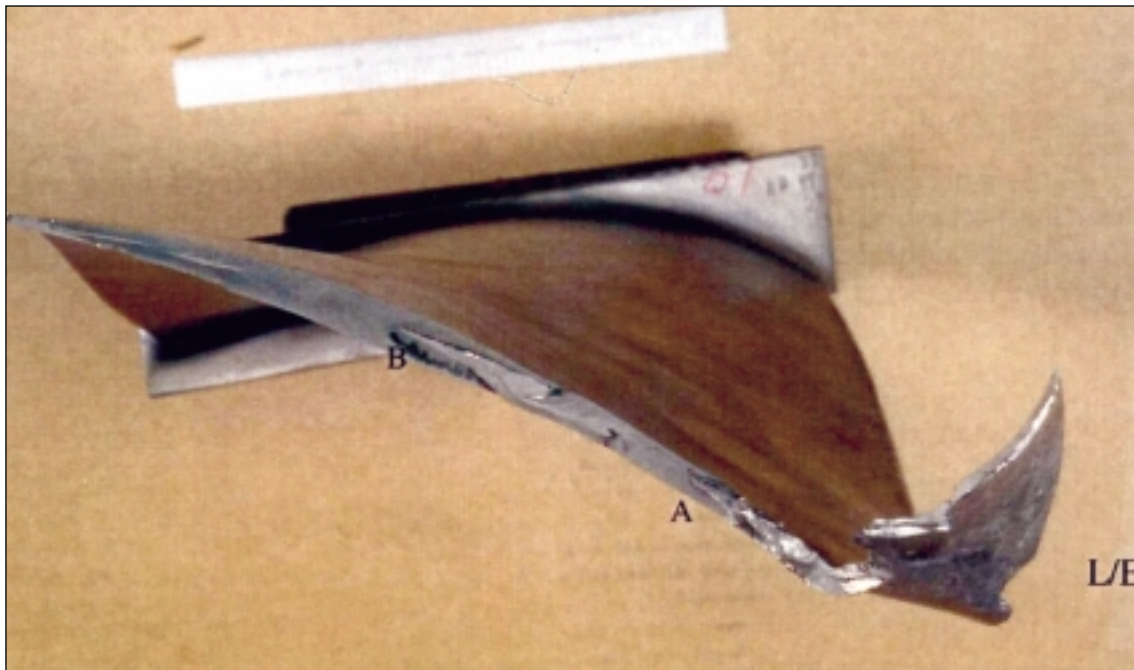
The blade 10 inner airfoil shows severe leading edge (L/E) distortion at and near the airfoil fracture. The fracture initiates at the leading edge tear and propagates in tensile overload to area B (see figure 5), where it changes to a 45 degrees shear for the remainder of the fracture. The outer airfoil fracture on the separated fan blade part which was found in the right inboard elevator, initiates in tensile overload at a massive

leading edge tear and propagates in a significant bending deformation (from P/S to S/S) to the trailing edge of the airfoil.

Figure 5: Inner airfoil fracture surface of fan blade 10

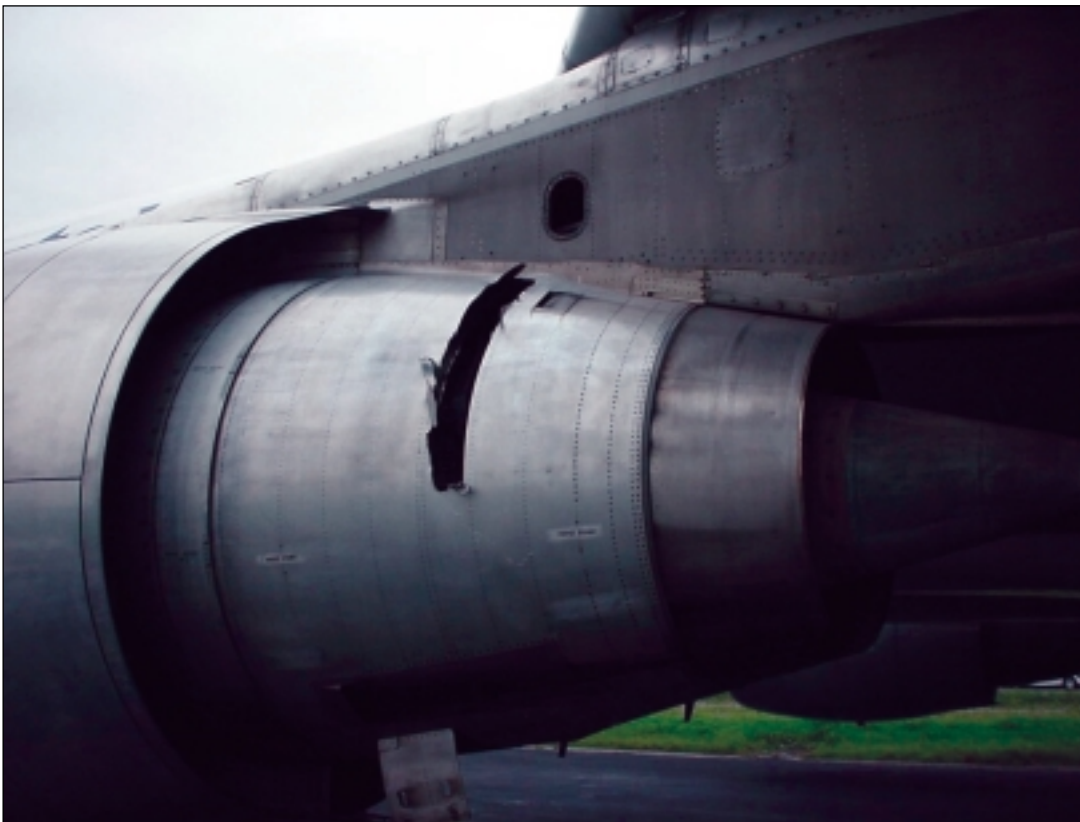
Een eerste inspectie wees uit dat het gat in de motor zich ter hoogte van de lagedrukturbine bevond, zie figuur 6. Het merendeel van de gevonden brokstukken kon worden geïdentificeerd als segmenten van de statorschoepen uit de tweede trap van de lagedrukturbine.

Figuur 6: Gat in de motorbehuizing veroorzaakt door weggeslingerde statorschoepsegmenten uit de tweede trap van de lagedrukturbine.

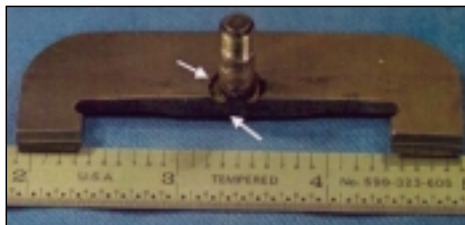
Tijdens de ontmanteling van de motor in de motorrevisiewerkplaats bleek dat de borgingen in de derde en vierde trap van de lagedrukturbine normaal op hun plaats te zitten. Echter, bij een van de borgingen uit de derde trap werd een scheur aangetroffen op de plaats waar de U-vormige borging en het tapeinde samenkomen (zie de figuren 12 en 13). Deze gescheurde borging werd eveneens voor nader metallurgisch onderzoek opgestuurd (zie paragraaf 1.5.4).

Figuur 12: De onderzochte borging uit de derde trap van de lagedrukturbine

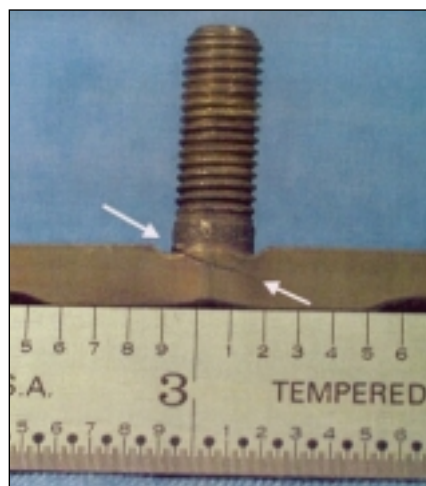
Figuur 13: De geconstateerde breuk in de borging uit de derde trap uit de lagedrukturbine
