Verlies van rolroerbesturing

*met de Reims F172N, registratie PH-JPO,
op vliegveld Hoogeveen, 2 februari 2000*

Den Haag, september 2002 (onderzoeksnummer 2000008)

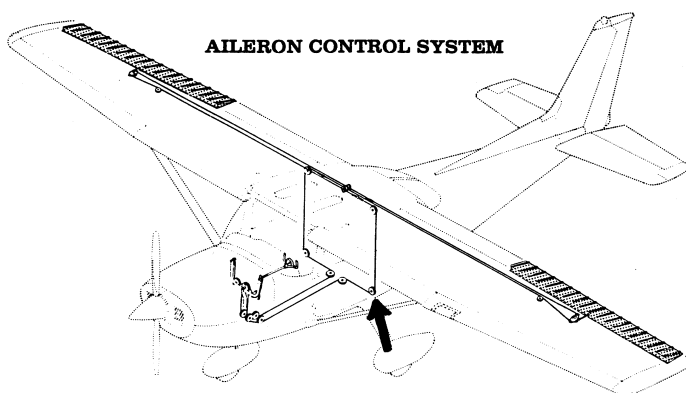
Op 12 juni 1998 was de linkervleugel vervangen in verband met schade. Bij een dergelijke vervanging moet de kabel van de rolroerbesturing via de kabelgeleiderol-binnen de beveiligingsbeugels- worden doorgevoerd en opnieuw worden afgesteld. (Zie figuur 1)

Figuur 1. Rolroer kabelbedieningssysteem met door pijl aangegeven betreffende kabelgeleiderol

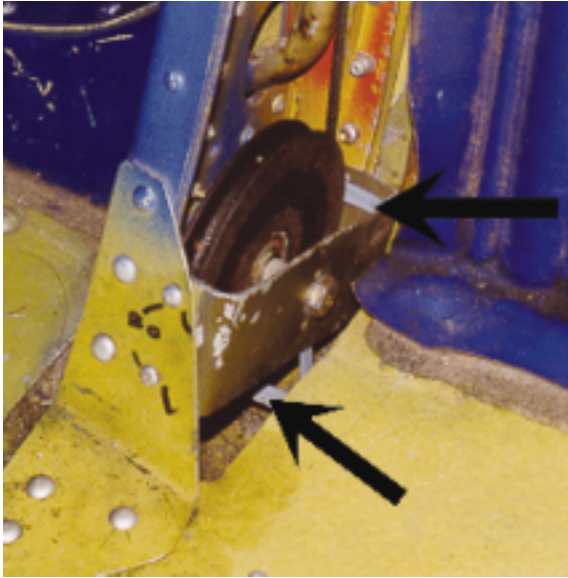
Figuur 2. Kabelgeleiderrol en beveiligingsbeugels zichtbaar na het verwijderen van een deel van het interieur

Uit onderzoek bleek dat de kabel ter plaatse van de linker kabelgeleiderrol, ter hoogte van de beveiligingsbeugels, was gebroken. (Zie figuur 2) Verder waren slijtageplekken op de buitenzijde van één van deze beugels zichtbaar.

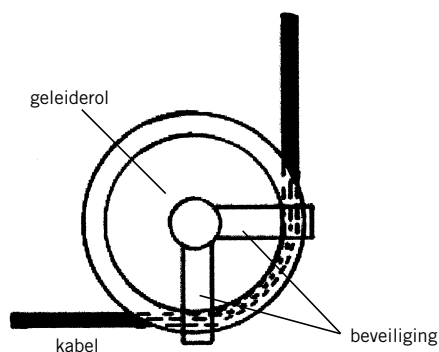
Figuur 3. Schematisch zijaanzicht correct doorgevoerde kabel

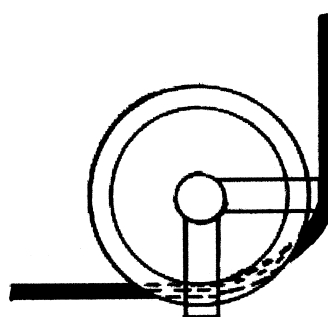
Uit het feit dat de kabel van het linkerrolroer ter hoogte van de beveiligingsbeugels was gebroken en de constatering dat slijtageplekken zichtbaar waren aan de buitenkant van één van deze beugels die duidelijk veroorzaakt waren door het aanlopen van de kabel, moet worden geconcludeerd dat de kabel niet geheel over de geleiderol en buiten een beveiligingsbeugel heeft gelopen (zie figuur 4). Als gevolg daarvan is slijtage opgetreden hetgeen heeft geleid tot kabelbreuk.

Figuur 4. Schematisch zijaanzicht foutief doorgevoerde kabel

Het vliegtuig verloor rolroerbewerking vanwege een doorgesleten rolroerkabel. Het doorslijten was het gevolg van onjuiste installatie van de kabel en het onopgemerkt blijven hiervan tijdens ten minste drie 200-uurs inspecties.
