ONDERZOEKSRaad
VOOR VEILIGHEID

Kwartaalrapportage Luchtvaart

april-juni 2016

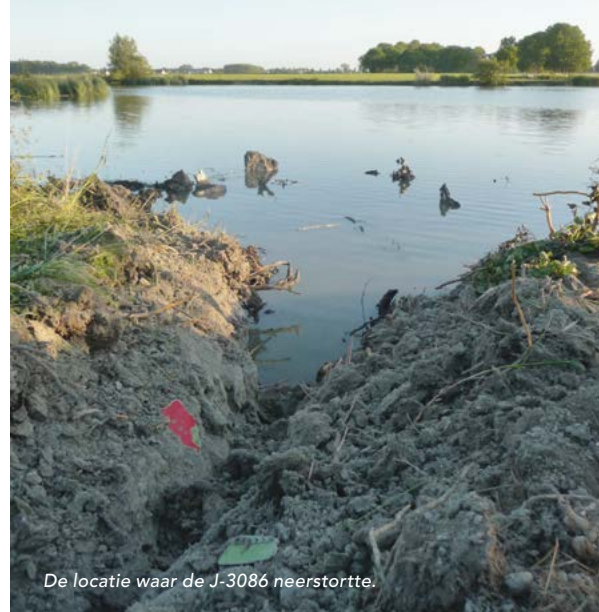
De locatie waar de J-3086 neerstortte.

Botsing in de lucht, 2 x Northrop F-5E Tiger II, J-3086, J-3088, Bitgum, 9 juni 2016

Het Zwitserse militaire demonstratieteam Patrouille Suisse was bezig met een training voor zijn display tijdens de Luchtmachtdagen op Vliegbasis Leeuwarden. Vier straaljagers van het team hadden zich gesplitst in twee formaties van ieder twee toestellen. Nadat zij een manoeuvre hadden uitgevoerd, kwamen de twee formaties bij elkaar om weer een formatie van vier straaljagers te vormen. Hierbij raakten twee toestellen elkaar. Een van de straaljagers (J-3086) raakte hierbij dermate beschadigd dat het ongecontroleerd begon te rollen en de piloot genoodzaakt was het toestel met de schietstoel te verlaten. De piloot en de schietstoel kwamen in een kas terecht. De straaljager kwam iets verderop terecht in een meertje. De tweede straaljager (J-3088) raakte zwaar beschadigd aan de rechtervleugel en het rechterstabilo maar de piloot was in staat het toestel veilig op Vliegbasis Leeuwarden te landen.

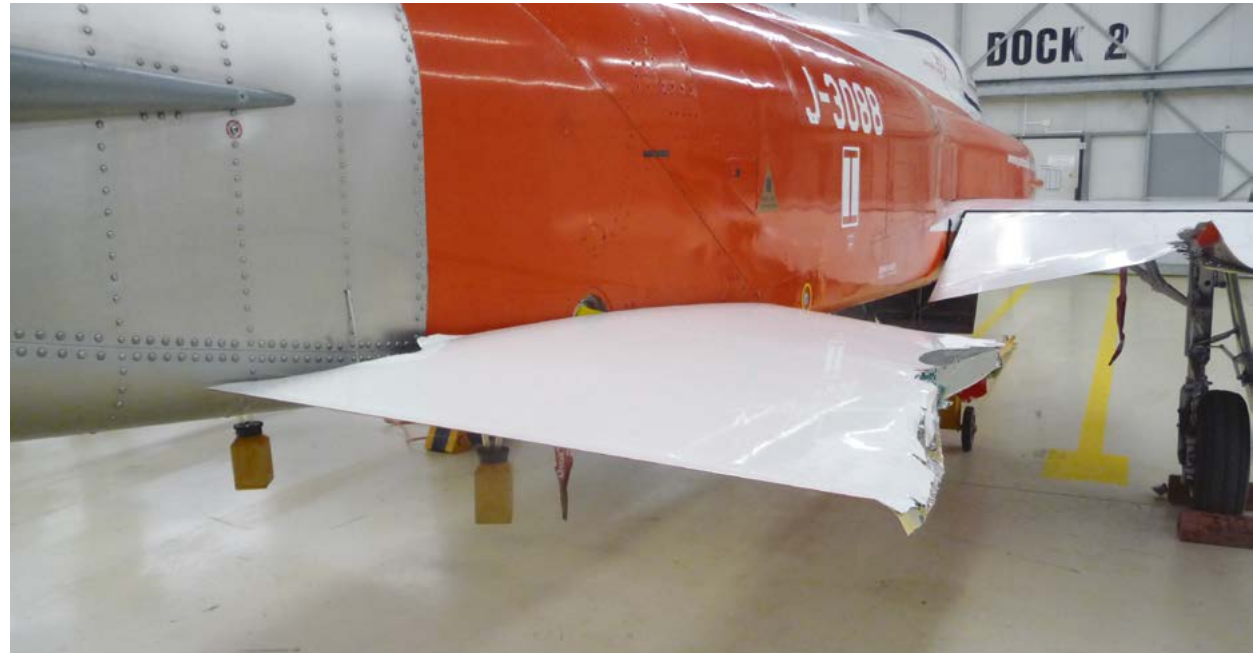
Schade aan het rechterstabilo van de J-3088.

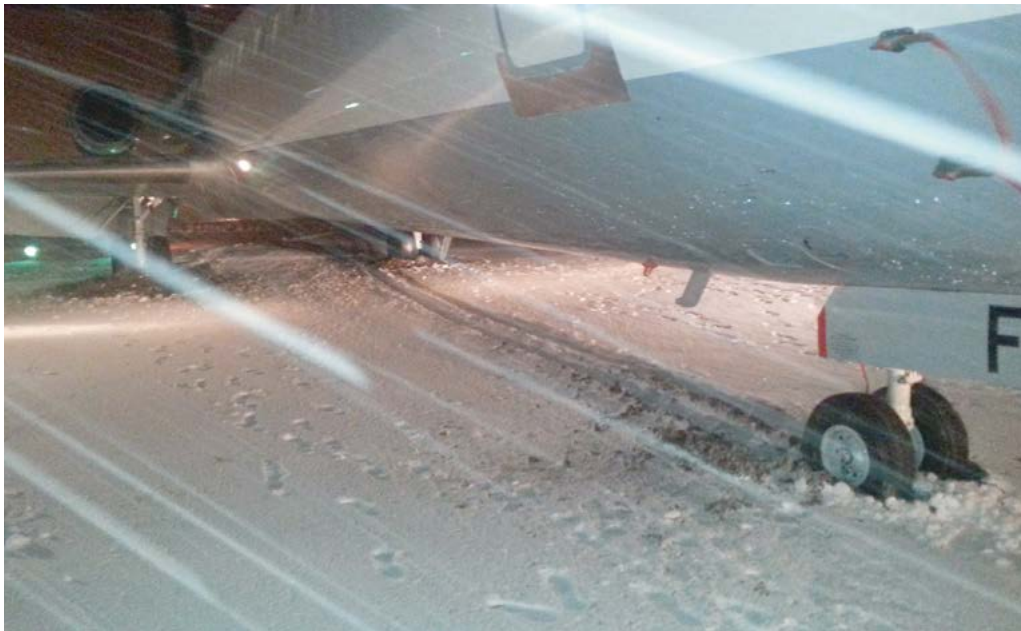
Runway excursion, Fokker F28 Mark 0100, YR-FZA, Gällivare Airport (Zweden), 6 april 2016

De Fokker 100 voerde een binnenlandse vlucht uit van Arvidsjaur Airport naar Gällivare Airport met aan boord vijf bemanningsleden en 51 passagiers. Na de landing op baan 30 onder winterse omstandigheden vond een *runway excursion* plaats. Het toestel kwam tot stilstand voorbij het eind van de baan en liep hierbij geen schade op. De inzittenden bleven ongedeerd.

De YR-FZA na de runway excursion. (Foto: SHK)

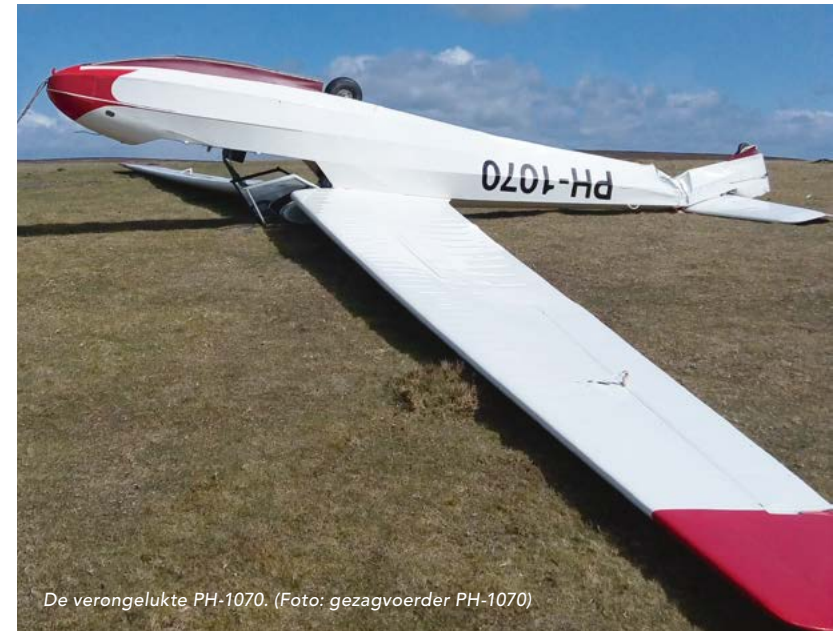
Verlies van controle tijdens start, Schleicher K7, PH-1070, Long Mynd Airfield, Shropshire (Verenigd Koninkrijk), 6 april 2016

Het zweefvliegtuig maakte een zogenaamde bungeestart. Hierbij wordt het zweefvliegtuig vanaf een heuvel gelanceerd met behulp van een elastisch koord dat door meerdere personen wordt strakgetrokken. Tijdens de startaanloop draaide het zweefvliegtuig naar links. De wind kwam onder de rechtervleugel waarna het zweefvliegtuig werd opgetild, over de neus ondersteboven rolde en op zijn rug terecht kwam. De twee inzittenden bleven ongedeerd, het zweefvliegtuig raakte zwaar beschadigd.

De verongelukte PH-1070. (Foto: gezagvoerder PH-1070)

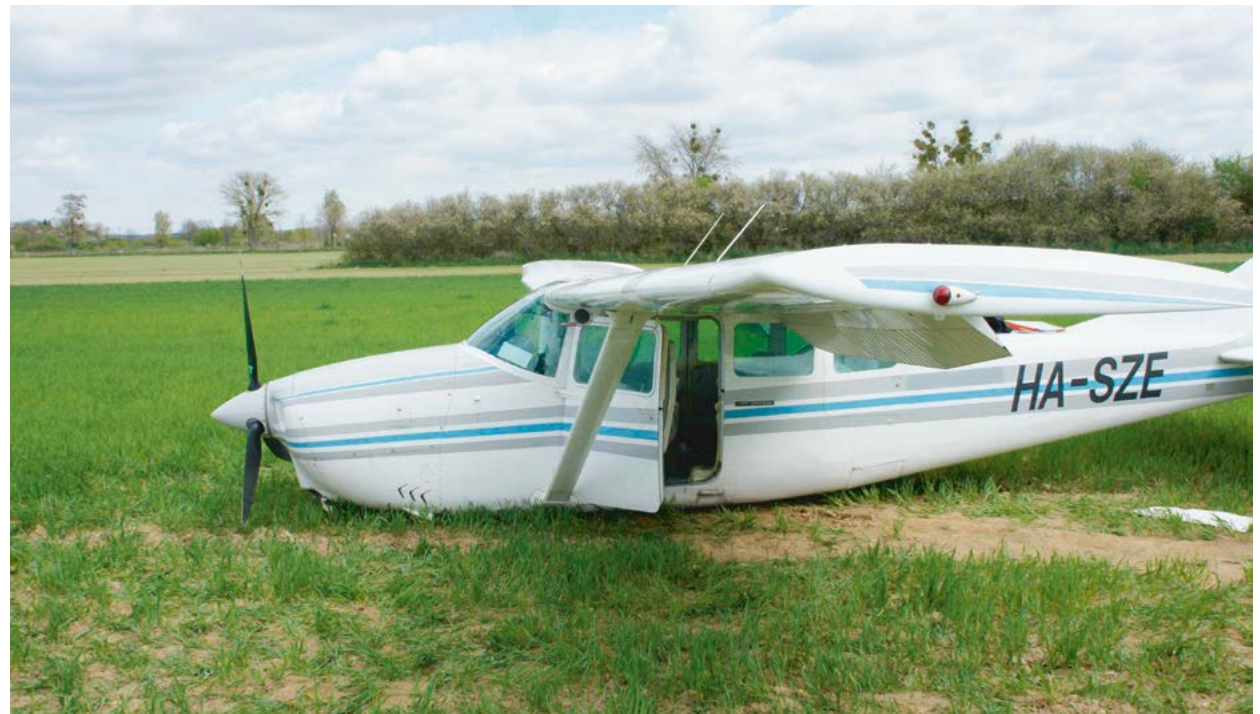
Motorstoring gevolgd door noodlanding, CESSNA - 210 CENTURION, HA-SZE, Csesztreg (Hongarije), 10 april 2016

De Cessna 210, die in het verleden in Nederland geregistreerd was, ondervond tijdens de vlucht vanaf Kaposvár Kaposújlak Airport motorproblemen waarna de piloot genoodzaakt was een noodlanding te maken. De twee inzittenden bleven ongedeerd. Het vliegtuig liep lichte schade op. Uit het onderzoek aan de motor is gebleken dat de krukas was gebroken.

De HA-SZE na de noodlanding. (Foto: KBSZ)

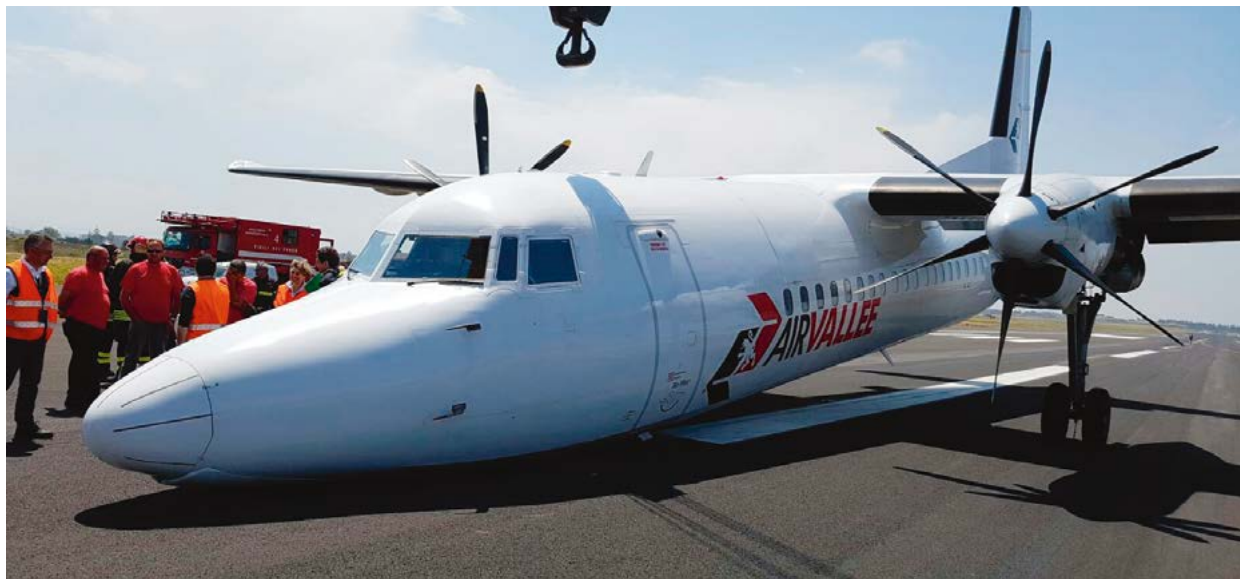
Landing met neuslandingsgestel ingetrokken, Fokker F27 Mark 050, SE-LEZ, Catania Airport (Italië), 30 april 2016

Op een binnenlandse vlucht vanaf Rimini Airport naar Catania Airport landde het vliegtuig met het neuslandingsgestel ingetrokken. De romp van het toestel raakte beschadigd. Geen van de 21 inzittenden (drie bemanningsleden en achttien passagiers) liep ietsel op.

Berging van de SE-LEZ na het ongeval. (Foto: ANSV)

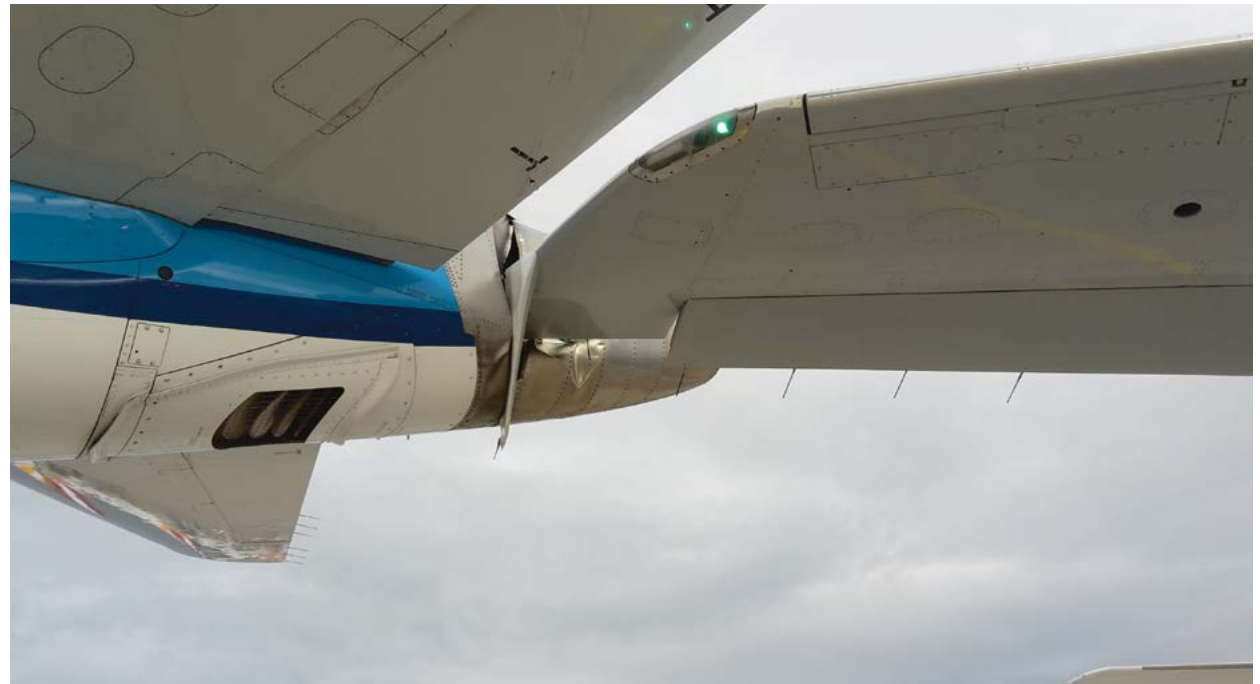
Botsing, Airbus A319, D-AKNU, EMBRAER ERJ 190-100 STD, PH-EZB, Stuttgart Airport (Duitsland), 15 juni 2016

De Embraer 190 stond op verzoek van de luchtverkeersleiding stil op een taxibaan. De Airbus A319 werd door een voertuig achteruit geduwd vanuit zijn parkeerpositie. Hierbij raakte de rechtersvleugeltip van de Airbus A319 de staart van de Embraer 190. Beide vliegtuigen liepen schade op. De inzittenden bleven ongedeerd.

Schade aan staart PH-EZB en vleugeltip D-AKNU. (Foto: BFU)

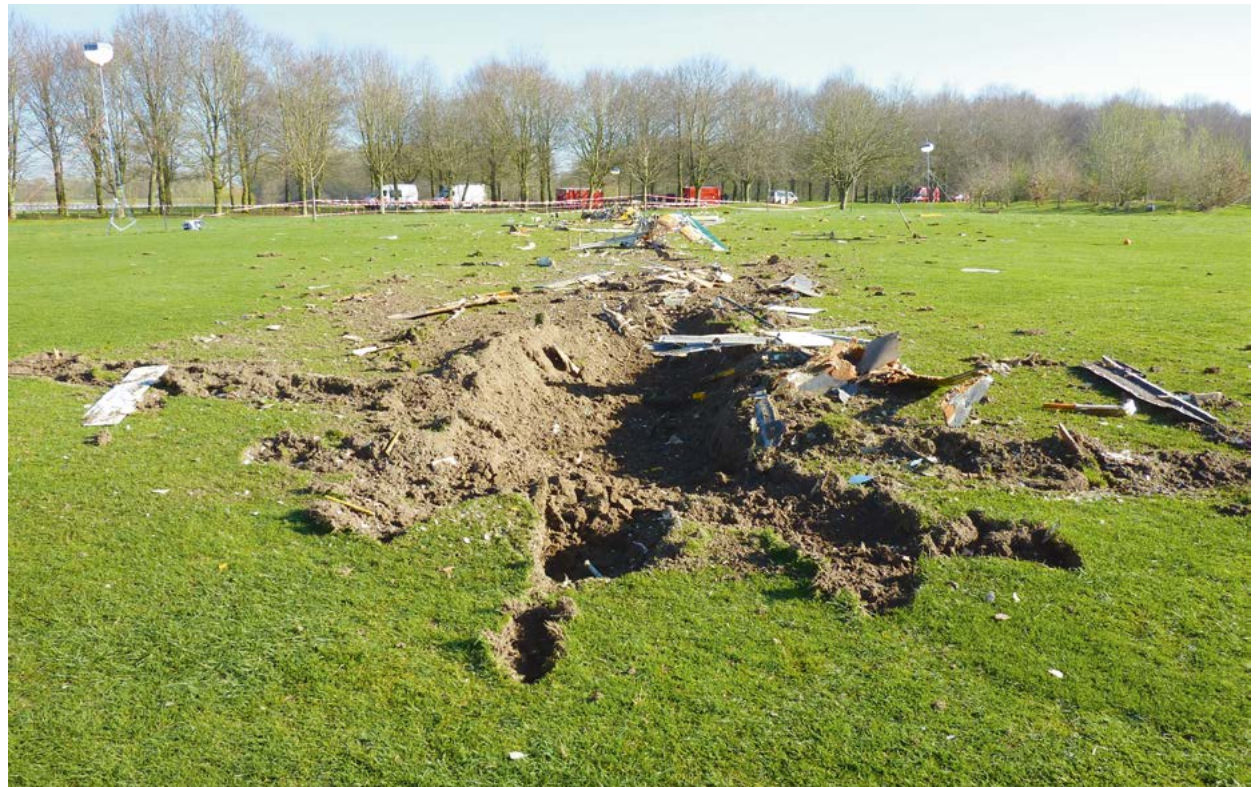
Verongelukt tijdens kunstvlucht, Extra EA-300L, D-EXIR, Bussloo, 19 maart 2014

Het eenmotorige vliegtuig van het type Extra EA-300L maakte een kunstvlucht vanaf luchthaven Teuge. Aan boord waren de gezagvoerder en een passagier. Aan het begin van de vlucht werden meerdere manoeuvres gevolgen tussen ongeveer 1.000 en 3.500 voet. Daarna werd een klim ingezet tot ongeveer 4.100 voet, gevolgd door een sterk dalende beweging. Deze sterke daling werd niet tijdig afgebroken waarna het vliegtuig tegen de grond vloog. Het vliegtuig kwam terecht op een golfterrein nabij Bussloo en werd volledig vernield. Beide inzittenden kwamen om het leven.

Het onderzoek heeft geen duidelijke oorzaak van het ongeval opgeleverd. Aan de hand van uitsluiting en waarschijnlijkheid is een aantal mogelijke oorzaken benoemd.

De ongevalslocatie.

Tijdens het onderzoek bleek dat de wet- en regelgeving en het toezicht rondom het uitvoeren van kunstvluchten verbeterd kunnen worden. Ondanks dat dit geen direct verband heeft met het ontstaan van het ongeval, is dit onderwerp in het rapport opgenomen om de betrokken partijen te bewegen deze verbeteringen door te voeren.

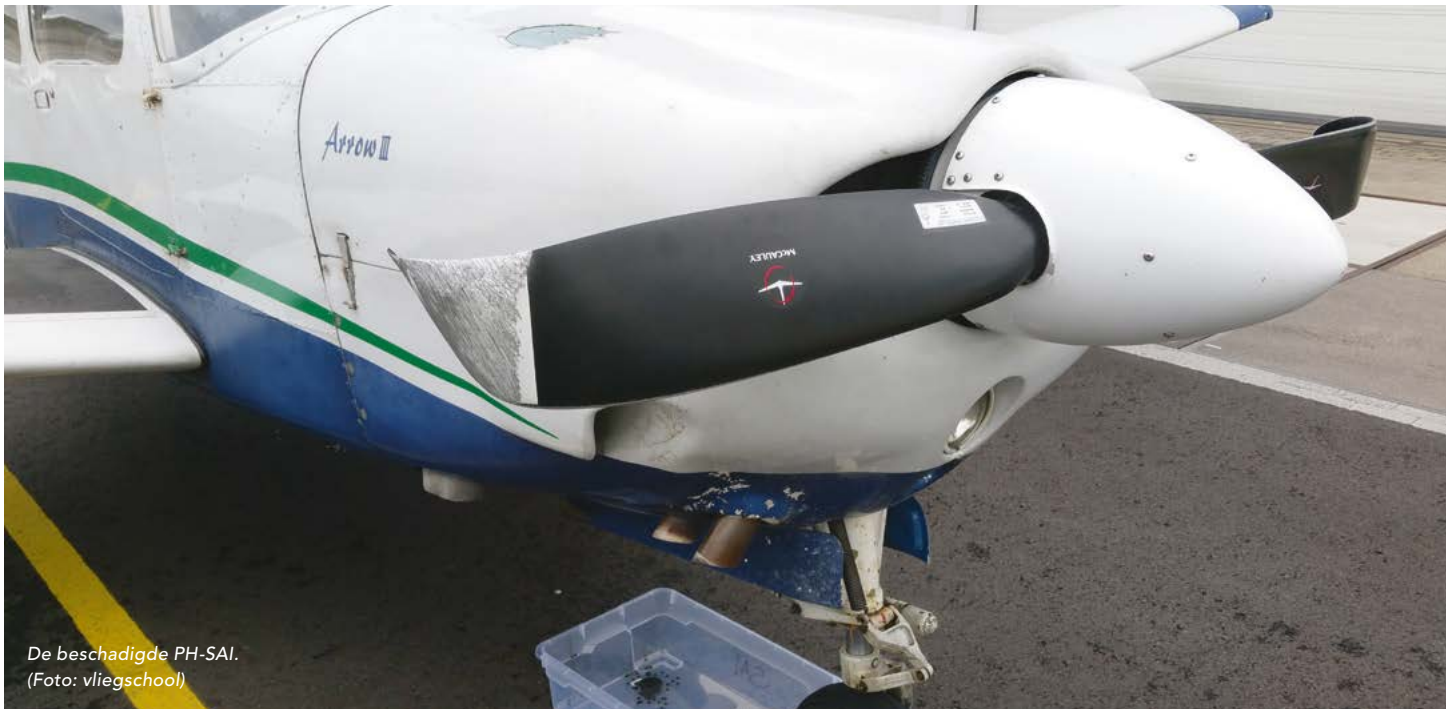
Landing met ingetrokken landingsgestel, Piper PA-28R-201, PH-SAI, Maastricht Aachen Airport, 21 maart 2016

Het vliegtuig raakte tijdens de landing met de onderkant van de romp en met de propeller de landingsbaan. Op dit moment realiseerden beide inzittenden dat het landingsgestel van het vliegtuig tijdens de nadering niet naar beneden was geselecteerd en maakte de leerling een doorstart. Tijdens het uitklimmen selecteerde hij het landingsgestel naar beneden. De snelheid kwam vervolgens niet boven de 80 knopen waarop de leerling het landingsgestel weer naar binnen selecteerde. De instructeur nam vervolgens de besturing van het toestel over. Omdat de resterende beschikbare baanlengte onvoldoende was om nog een veilige landing te maken, vloog hij een verkort circuit. Nadat hij het landingsgestel naar beneden had geselecteerd, maakte hij een veilige landing. Na de landing bleek dat de propeller van het vliegtuig ernstig was beschadigd en dat het vliegtuig enige lichte schade had opgelopen aan de onderzijde. Beide inzittenden bleven ongedeerd.

De instructeur had de *flapless* landing vóór de vlucht niet gebriefd aan de leerling. Hij verklaarde dat hij door het intensief coachen van de leerling tijdens de vlucht was vergeten de landingschecklist uit te voeren en te controleren of het landingsgestel naar beneden was geselecteerd. Er werd, volgens beiden, geen waarschuwing in de cockpit gegenereerd die hen erop had kunnen attenderen dat zij het landingsgestel niet naar beneden hadden geselecteerd. Dit kwam doordat de leerling tijdens het ruim gevlogen circuit meer motorvermogen dan normaal selecteerde.

De beschadigde PH-SAI.
(Foto: vlietschool)

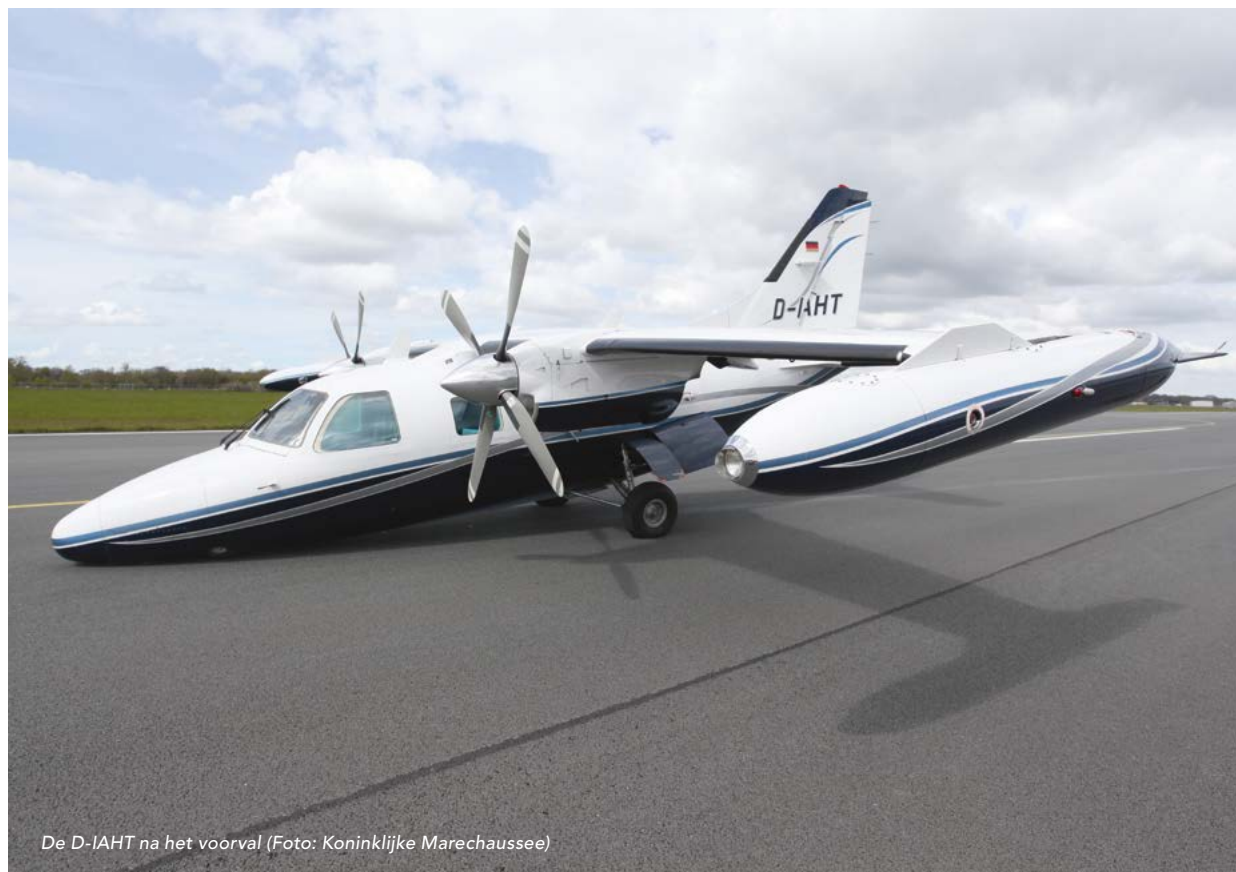
Stang neuslandingsgestel gebroken tijdens landing, Mitsubishi MU-2, D-IAHT, Groningen Eelde Airport, 30 april 2016

verlaten. Het vliegtuig raakte beschadigd aan het plaatwerk bij de neus en het neuslandingsgestel.

Uit onderzoek door de vliegtuigfabrikant is gebleken dat een *pin, drag strut en strut assembly* (aan de rechterkant) van het neuswiel waren gebroken. Als gevolg van het breken van deze onderdelen kon het neuslandingsgestel inklappen tijdens de landing en kon de neus van het vliegtuig de grond raken. Het technische onderzoek heeft de oorzaak van dit falen niet met zekerheid kunnen vaststellen.

De D-IAHT na het voorval (Foto: Koninklijke Marechaussee)

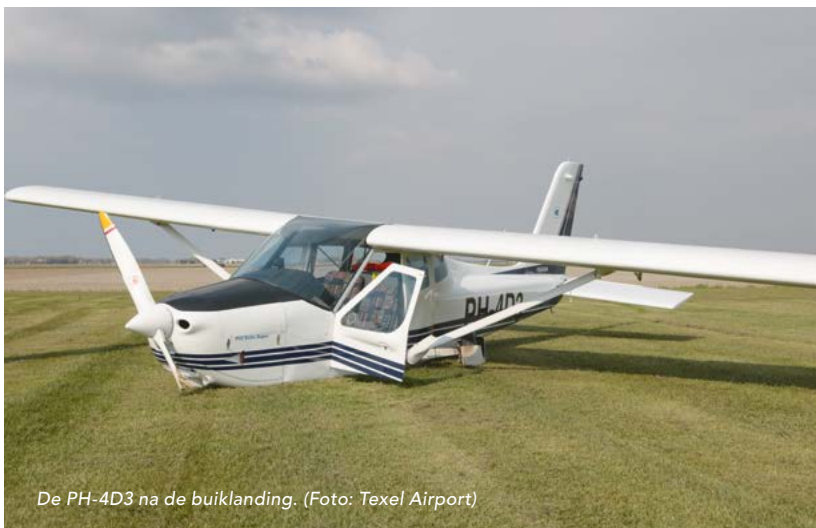
Buiklanding na raken slootrand, Tecnam P 92 ECHO SUPER, PH-4D3, Texel Airport, 4 mei 2016

De PH-4D3 na de buiklanding. (Foto: Texel Airport)

was in gebruik. Tijdens de tweede vlucht werd het circuit, aldus de havenmeester, op normale wijze gevlogen. De gezagvoerder verklaarde dat hij als gevolg van een inschattingsfout niet voldoende hoogte had bij het aanvliegen van de landingsbaan. Vervolgens handelde hij, aldus zijn verklaring, verkeerd door de neusstand van het toestel te verhogen in plaats van extra motorvermogen te selecteren. Dit had tot gevolg dat het toestel met de wielen een kort voor de baan liggende slootkant raakte. Hierdoor klapte het landingsgestel naar achteren en maakte het vliegtuig een buiklanding. De twee inzittenden bleven ongedeerd.

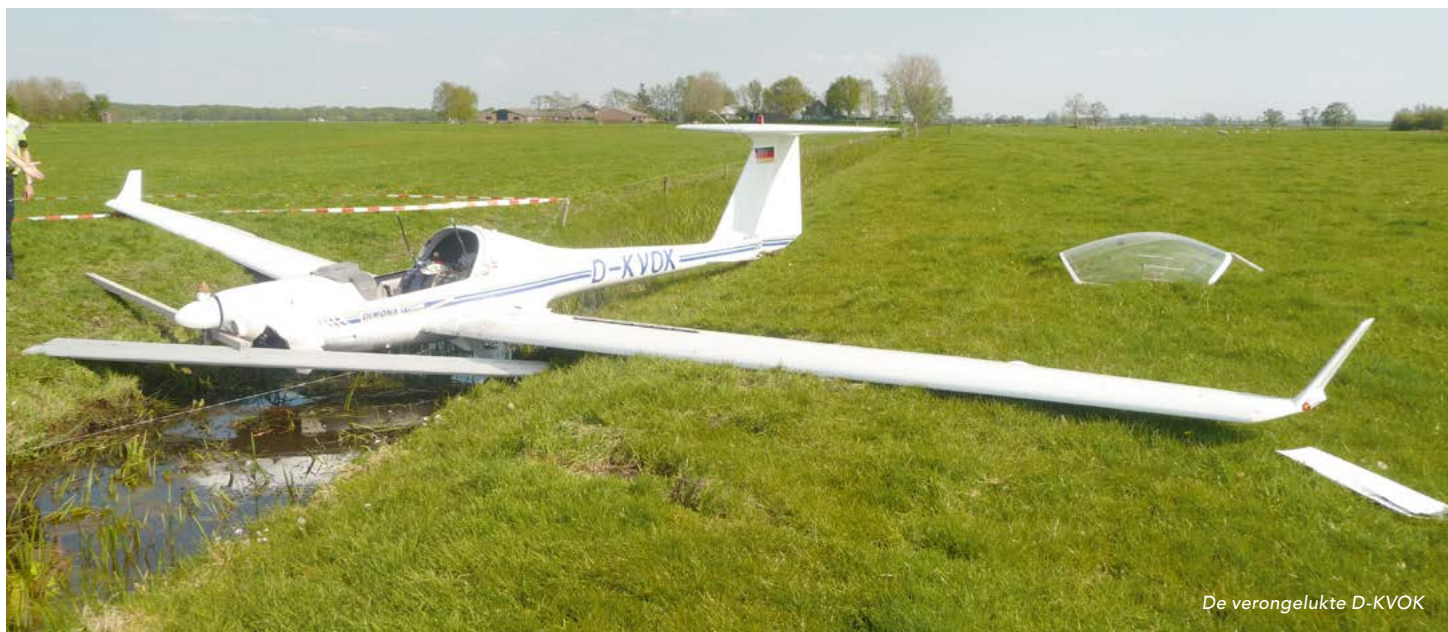
De verongelukte D-KVOK

Overtrokken geraakt in het circuit, Diamond HK 36 TTC, D-KVOK, nabij Vliegveld Hilversum, 7 mei 2016

Volkomen onverwacht viel vervolgens de linkervleugel weg en viel het toestel in een verticale duikvlucht. De gezagvoerder heeft daarop de stuurknuppel naar zich toe getrokken en vol motorvermogen geselecteerd om het toestel recht te trekken. Hij verklaarde een advies van de passagier, om niet aan de stuurknuppel te trekken maar deze naar voren te duwen ('prikken'), niet te hebben opgevolgd omdat hij van mening was dat het toestel daarvoor te laag vloog. De Touring Motor Glider raakte niet meer uit de overtrokken toestand. Het toestel viel in achterwaartse richting glijdend in een weiland, kwam tot stilstand boven een sloot en raakte zwaar beschadigd. De gezagvoerder werd met rugletsel naar het ziekenhuis afgevoerd, de passagier bleef ongedeerd.

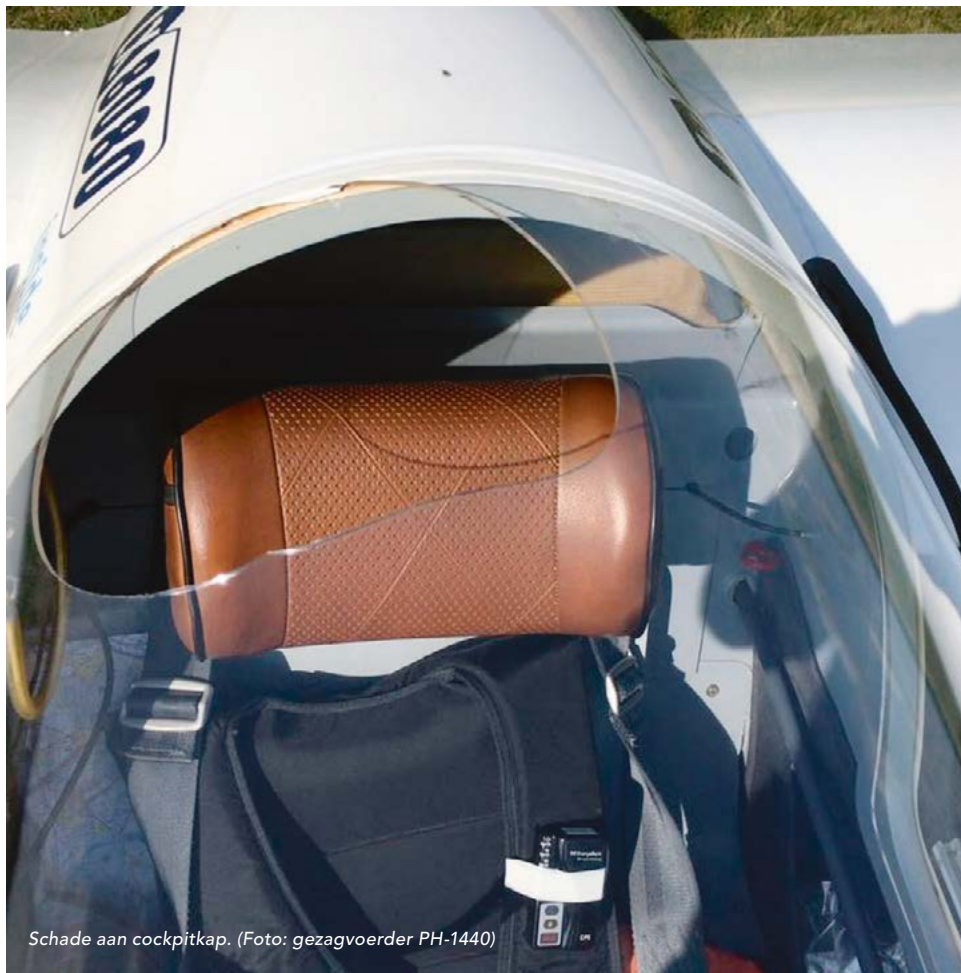
Turbulentie tijdens final glide, Grob Standard Cirrus, PH-1440, nabij Terlet, 21 mei 2016

Bij het naderen van de hoogspanningsleidingen, nabij de snelweg, ten oosten van het zweefvliegveld ondervond het zweefvliegtuig zware turbulentie en sloeg de gezagvoerder met zijn hoofd tegen de cockpitkap. Zijn drinkzak, en spullen die achter de hoofdsteun lagen, vlogen naar voren en de remkleppen kwamen uit de lock. Hierop was de gezagvoerder voor een korte periode de oriëntatie kwijt. Kort daarop realiseerde hij zich dat hij nog vloog. Er was veel gesuis en hij bemerkte dat de kleppen waren opengesprongen. De piloot sloot de remkleppen en besloot op baan 30 te landen. De landing verliep normaal. Na de landing werd een gat in de cockpitkap geconstateerd. De piloot was tijdens de zware turbulentie met zijn hoofd door de kap gegaan. Hij had hierbij een aantal kleine schrammen op het hoofd opgelopen.

De piloot gaf aan geen laatste check op schouderriemen te hebben gedaan, maar altijd met strak aangetrokken riemen te vliegen vanwege de instabiliteit van het vliegtuig door het pendelhoogteroer. De hoge snelheid in een licht zweefvliegtuig in combinatie met zware turbulentie en zijn onbekendheid met de omgeving van zweefvliegveld Terlet hebben volgens de gezagvoerder mogelijk bijgedragen aan het ontstaan van het voorval.

Schade aan cockpitkap. (Foto: gezagvoerder PH-1440)
