RAPPORT

2000126

Overtrokken geraakt bij uitvoering voorzorgslanding met het zelfbouwwliegtuig Murphy Rebel, registratie PH-JVL, nabij Baarle-Nassau op 6 september 2000.

Den Haag, December 2001

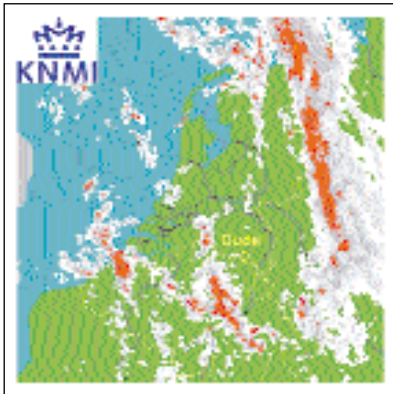
Figuur 1. 10:30 LT

Toen de PH-JVL om 10:34 uit Budel vertrok was er geen sprake van neerslag (zie figuur 1).

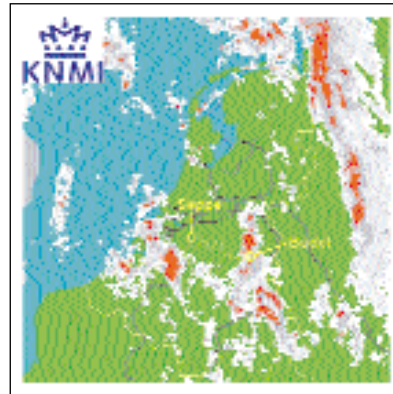
Figuur 2. 11:15 LT

Tijdens zijn vlucht naar Seppe moet de bestuurder een smalle regenzone zijn gepasseerd. Deze zone lag om 11:15, toen de bestuurder op Seppe arriveerde, boven Budel (zie figuur 2) en trok verder naar het noordoosten. Op Seppe was het op dat moment droog. Tijdens het verblijf op Seppe is een nieuw neerslaggebied van zuidwest naar noordoost over het veld getrokken.

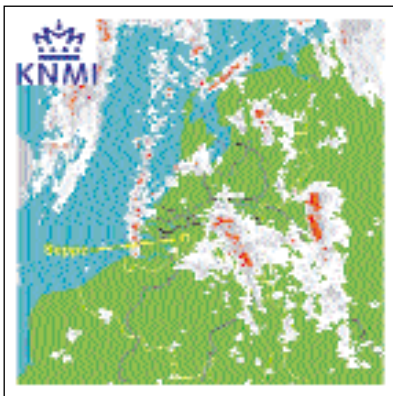
Figuur 3. 12:45 LT

Toen hij even voor 13:00 weer vertrok richting Budel was het buiengebied Seppe gepasseerd en lag op dat moment over Baarle-Nassau (zie figuren 3 en 4).
