RAAD voor de TRANSPORTVEILIGHEID

Nummer voorval: 2000141

Ongeval

Datum voorval:	14-10-2000	Vliegervaring:	circa 900 uren (waarvan 400 uren op type)
Plaats voorval:	Nabij Lelystad Airport	Passagiers:	1
Soort vlucht:	Rondvlucht	Letsel:	1 x ongedeerd, 1 x gewond
Soort luchtvaartuig:	Eenmotorig straalvliegtuig	Schade aan vliegtuig:	Aanzienlijk
Registratienummer:	G-BWZE	Fase van de vlucht:	Start
Type luchtvaartuig:	P84 Jet Provost T3A	Weerscondities:	Geen invloed op ongeval
Bemanning:	1

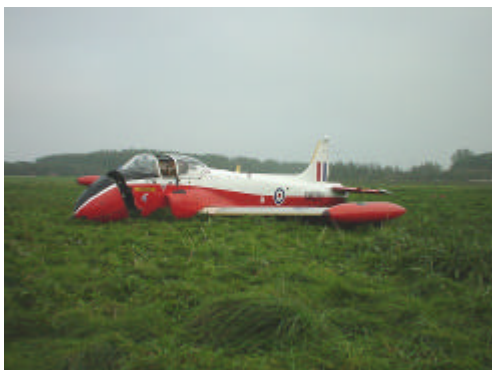
De P84 Jet Provost T3A is een éénmotorige straaltrainer. Het plan was een aantal rondvluchten te verzorgen vanaf Lelystad Airport. Tijdens de derde vlucht van die dag, direct na de start, op een hoogte van circa 450 voet en kort na het "op" selecteren van de flaps werd een siggeluid gehoord door zowel de bestuurder als de passagier. Toen hete lucht de cockpit binnendrong besloot de vlieger om te keren en te landen op de baan waarvan hij zojuist was opgestegen en maakte zijn plan kenbaar via de radio. De bestuurder dacht aan een hydraulisch probleem en selecteerde onmiddellijk het landingsgestel naar beneden omdat hij bang was dit later niet meer te kunnen. Tijdens het draaien van het dwarswindbeen naar de eindnadering begonnen de roeren van het toestel te trillen en had de bestuurder moeite het onder controle te houden. Het vliegtuig verloor snel hoogte en raakte de grond net buiten het luchthaventerrein, gleed even door en kwam tot stilstand in het gras. De bestuurder raakte gewond en werd door de passagier uit het toestel gehaald. Het vliegtuig werd aanzienlijk beschadigd.

Uit technisch onderzoek bleek dat de luchtslang voor de cockpitruit verwarming en anti-ijs systeem was versleten waardoor hete lucht in de cockpit kon komen. De vlieger reageerde door vermogen terug te nemen en zo snel mogelijk naar de startbaan terug te keren. Er zijn geen aanwijzingen gevonden voor een hydraulisch probleem. Tijdens het draaien van het dwarswindbeen naar de eindnadering raakte het toestel overtrokken. Dit kan worden geconcludeerd uit de verklaringen van beide inzittenden waarbij sprake is van trillingen, moeilijkheden het toestel onder controle te houden en de (steile) bocht naar de eindnadering. Bijkomende factoren waren het niet gebruiken van flaps en een toenemende rugwind component gedurende het eerste deel van de bocht naar de eindnadering.

De G-BWZE na het ongeval
