# RAAD voor de TRANSPORTVEILIGHEID

<b>Nummer voorval:</b>	<b>2001044</b>	<b>Classificatie:</b>	<b>Ongeval</b>
------------------------	----------------	-----------------------	----------------

Datum voorval:	28-04-2001	Vliegervaring:	circa 725 uren (waarvan 2,5 uur op type)
Plaats voorval:	Nabij Maastricht	Passagiers:	4
Soort vlucht:	Rondvlucht	Letsel:	Geen
Soort luchtvaartuig:	Helikopter	Schade aan helikopter:	Zwaar beschadigd
Registratienummer:	OO-KBM	Fase van de vlucht:	Hovertaxi
Type luchtvaartuig:	Bell 206 Jet Ranger	Weerscondities:	Wind had invloed op ongeval
Bemanning:	1

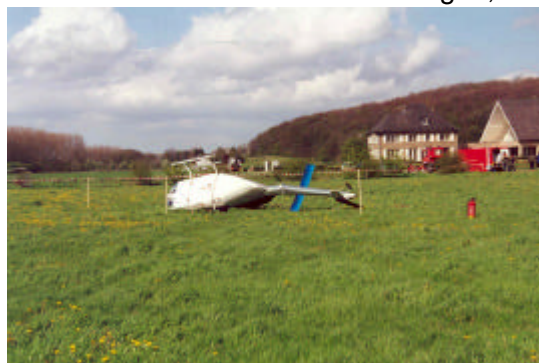
De Bell 206 Jet Ranger is een éénmotorige helikopter geschikt voor vijf personen, inclusief de bestuurder. Opdracht was een aantal rondvluchten te verzorgen boven een wielerevenement. Als start- en landingsplaats diende een veld net aan de Belgische kant van de grens. Tijdens de tweede vlucht hover-taxiede de bestuurder de heli op een hoogte van circa één meter richting een weiland met als doel daarna de neus in de wind te draaien en te vertrekken. Op het moment dat de bestuurder de neus in de wind wilde draaien, ervoer hij een trilling in de helikopter en voelde de stuurknuppel aan alsof deze geblokkeerd was naar achteren. Hierop besloot de bestuurder de helikopter aan de grond te zetten. Vervolgens raakte een 'skid' de grond, stuiterde de helikopter op en viel op de rechterzijde. De passagiers en de bestuurder konden de helikopter op eigen kracht verlaten. De helikopter raakte zwaar beschadigd.

Het weer voldeed aan de criteria voor het uitvoeren van een vlucht onder zichtvliegomstandigheden. Technisch onderzoek toonde geen tekortkomingen aan. De oorzaak moet dan ook gezocht worden in de omstandigheden waaronder de heli opereerde. De gevoelde trilling tijdens het hoveren met de wind in de rug kan zijn veroorzaakt door turbulente lucht die vanuit de staartrotor door het hoofdrotorveld werd geblazen. Om de grondsnelheid met een sterke rugwind terug te brengen naar nul moet een grote uitslag worden gegeven met de stuurknuppel ('cyclic'). Waarschijnlijk liep deze daarbij in de achterste stand tegen de blokkering.

Hoewel deze binnen de limieten lagen, kan een combinatie van voorlijk zwaartepunt, hoge startmassa, sterke rugwind en lage hoverhoogte aanleiding hebben gegeven tot een snelle toename van het benodigde vermogen. Wordt hierop niet direct en adequaat gereageerd dan zal de helikopter hoogte verliezen en kan een 'skid' de grond raken. Voorts bestaat de mogelijkheid dat het benodigde vermogen onder deze omstandigheden groter is dan het maximaal beschikbare vermogen. Mede vanwege de bovenstaande omstandigheden is het gebruikelijk dat met sterke rugwind op wat grotere hoogte wordt getaxied dan de standaard hoogte van één meter. De geringe ervaring van de bestuurder op het type kan ook een rol hebben gespeeld bij het ongeval.

De OO-KBM na het ongeval
