Onderzoek van (bijna) botsingen in de lucht

*op en nabij vliegveld Hoogeveen en
op het zweefvliegterrein Terlet in 2001*

Den Haag, oktober 2002 (onderzoeksnummers 2001059/-062/-063/-070/-071/-112/-113/-114)

RAAD VOOR DE TRANSPORTVEILIGHEID

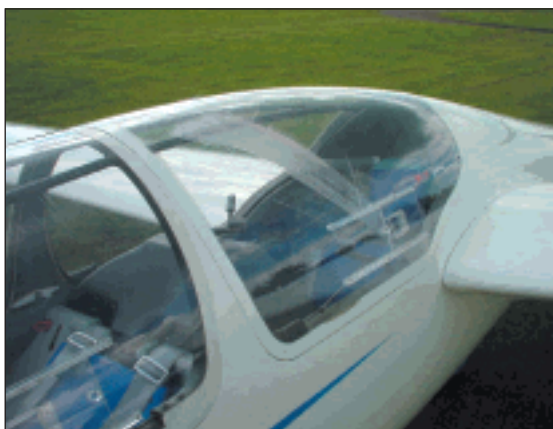
Aan het zweefvliegtuig PH-952 werd de volgende schade toegebracht: schuifsporen op het linkerdeel van de beide kappen van de cockpit en op de onderzijde van de linker-vleugel.

Afb. 6 Schade op kap PH-952

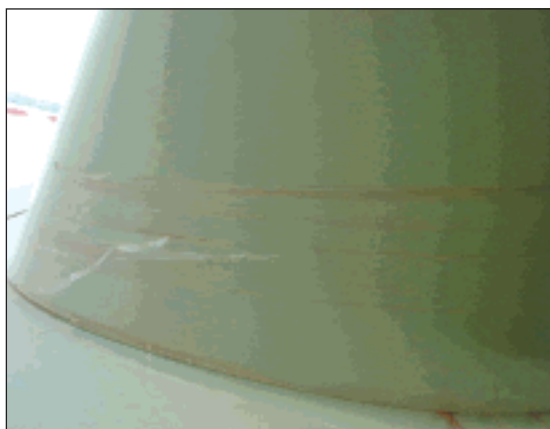
Afb. 7 Sporen van de sleepkabel aan onderzijde vleugel en vleugelwortel PH-952

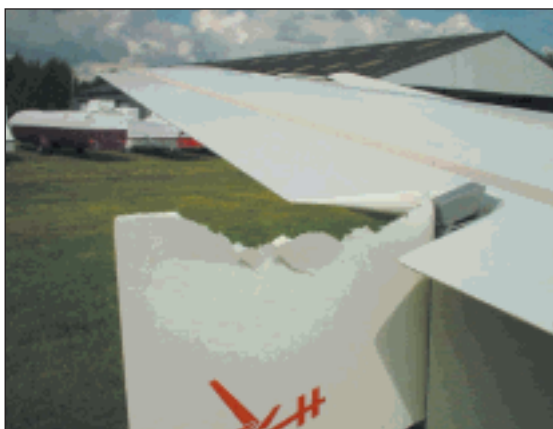
Een deel van de bovenzijde van het richtingsroer van de PH-952 was afgebroken. De schade aan de PH-561 bleef beperkt tot beschadiging aan de voorzijde van het vliegtuig, ter hoogte van de neushaak.

Afb. 8 Schade aan richtingsroer PH-952

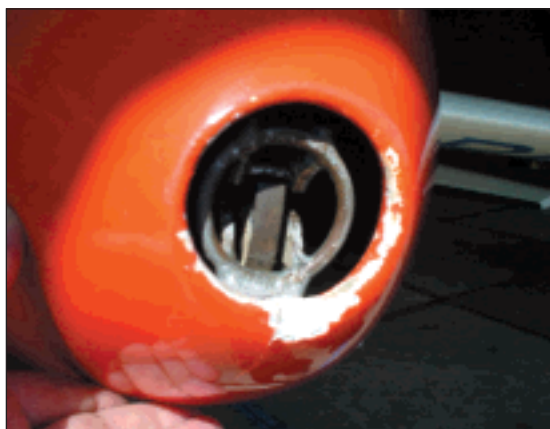
Luchtvaartuig 2 : PH-561, Grob Astir CS,
schade: neus beschadigd ter hoogte van het sleepoog.
BvL geldig tot 7 april 2003.

Afb. 9 Schade aan neus PH-561

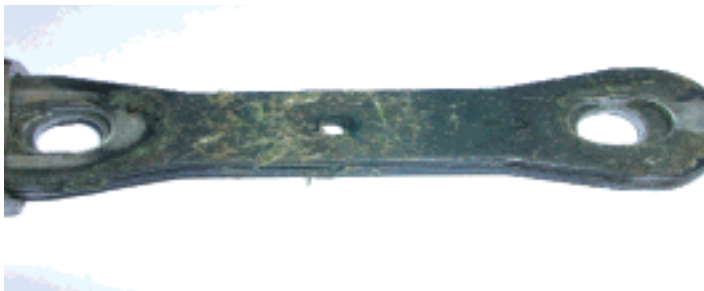
Na het ongeval bleek dat de sleepkabel was gebroken en dat het breukstukje nog intact was. Volgens het RLD-vlieghandboek van de PH-561 moet bij een vliegtuigsleepstart een breukstukje gebruikt worden met een nominale sterkte van 5.000 Newton (500 kilogram).

Het bleek dat twee breukstukjes van het merk "Tost" op elkaar in de houder waren gemonteerd. Elk had een nominale treksterkte van 10.000 Newton (1.000 kilogram). Volgens de fabrikant Tost is hierop een afwijking van plus of min 10% mogelijk. Door deze fabrikant wordt het aanbrengen van twee breukstukjes aanbevolen als extra veiligheid tegen het ongewild breken van een breukstukje als gevolg van materiaalvermoeiing. Voorwaarde voor dit gebruik is dat de vorm en afstand van de boutgaten in de twee breukstukjes onderling zodanig verschillend zijn dat de trekkracht maar op één breukstukje wordt uitgeoefend. Hierbij wordt gebruik gemaakt van een breukstukje met ronde boutgaten en een breukstukje met ovale gaten waardoor de initiële trekkracht op het breukstukje met de ovale gaten wordt uitgeoefend. Indien dit breukstukje zou breken, wordt de taak overgenomen door het tweede breukstukje. Na onderzoek bleek dat de gebruikte breukstukjes aan deze voorwaarden voldeden.

Afb. 10 Twee breukstukjes en de breukstukhouder (van het laatste is links nog net een gedeelte zichtbaar)

Volgens een bestuurslid van de zweefvliegclub wordt sinds jaar en dag een (zwart) breukstuk met een treksterkte van 1.000 kilogram gebruikt, ongeacht het type zweefvliegtuig dat omhoog wordt gesleept. Dit wordt gedaan om meer bedrijfszekerheid te creëren tijdens het eerste gedeelte van de vlucht.

Er is een breukstuk gebruikt met een grotere treksterkte dan wettelijk is voorgeschreven. Om te voorkomen dat bij een start over een bebouwde kom het breukstuk zou breken, bijvoorbeeld als gevolg van turbulentie, is hiervoor uit veiligheidsoverwegingen gekozen. Hierdoor is echter een andere onveilige situatie ontstaan. Als het breukstuk namelijk niet breekt, kan schade ontstaan aan de constructie van het zweefvliegtuig en/of het sleepvliegtuig. Het gebruik van twee breukstukjes met de voorgeschreven treksterkte van 500 kilogram waarborgt voldoende bedrijfszekerheid tegen voortijdig breken als gevolg van een piekbelasting. Derhalve schrijft het RLD-vlieghandboek voor

De Koninklijke Nederlandse Vereniging voor Luchtvaart wordt aanbevolen de gebruikers te attenderen op de juiste toepassing van breukstukken met een treksterkte zoals voorgeschreven voor het betreffende type zweefvliegtuig.

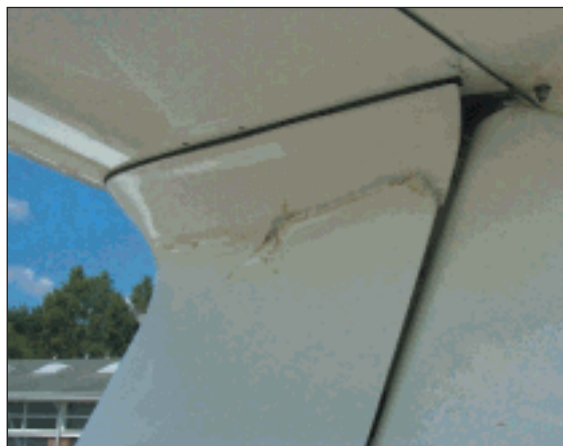
- Plaats : circuitgebied zweefvliegveld Terlet
- Datum en tijdstip : 13 juni 2001, 13.52 uur
- Luchtvaartuig 1 : PH-1193, Diamond HK 36 TC, touring motor glider, schade: pitotbuis afgebroken, scheuren in kielvlak en richtingsroer. BvL geldig tot 28 april 2002.
- Bemanning : één, niet gewond
- Passagiers : één, niet gewond
- Luchtvaartuig 2 : PH-1224, Diamond HK 36 TTC, touring motor glider, onbeschadigd. BvL geldig tot 17 april 2003.
- Bemanning : één, niet gewond
- Passagiers : geen
- Soort vlucht : PH-1193, introductievlucht met passagier PH-1224, sleepvlucht
- Fase van de vlucht : PH-1193, doorstart PH-1224, circuit, rugwindbeen
- Type incident : botsing met kabel in de lucht
- Bestuurder(s) : PH-1193
Man van 72 jaar, Nederlander.

Afb. 12 Schade aan het kielvlak van de PH-1193

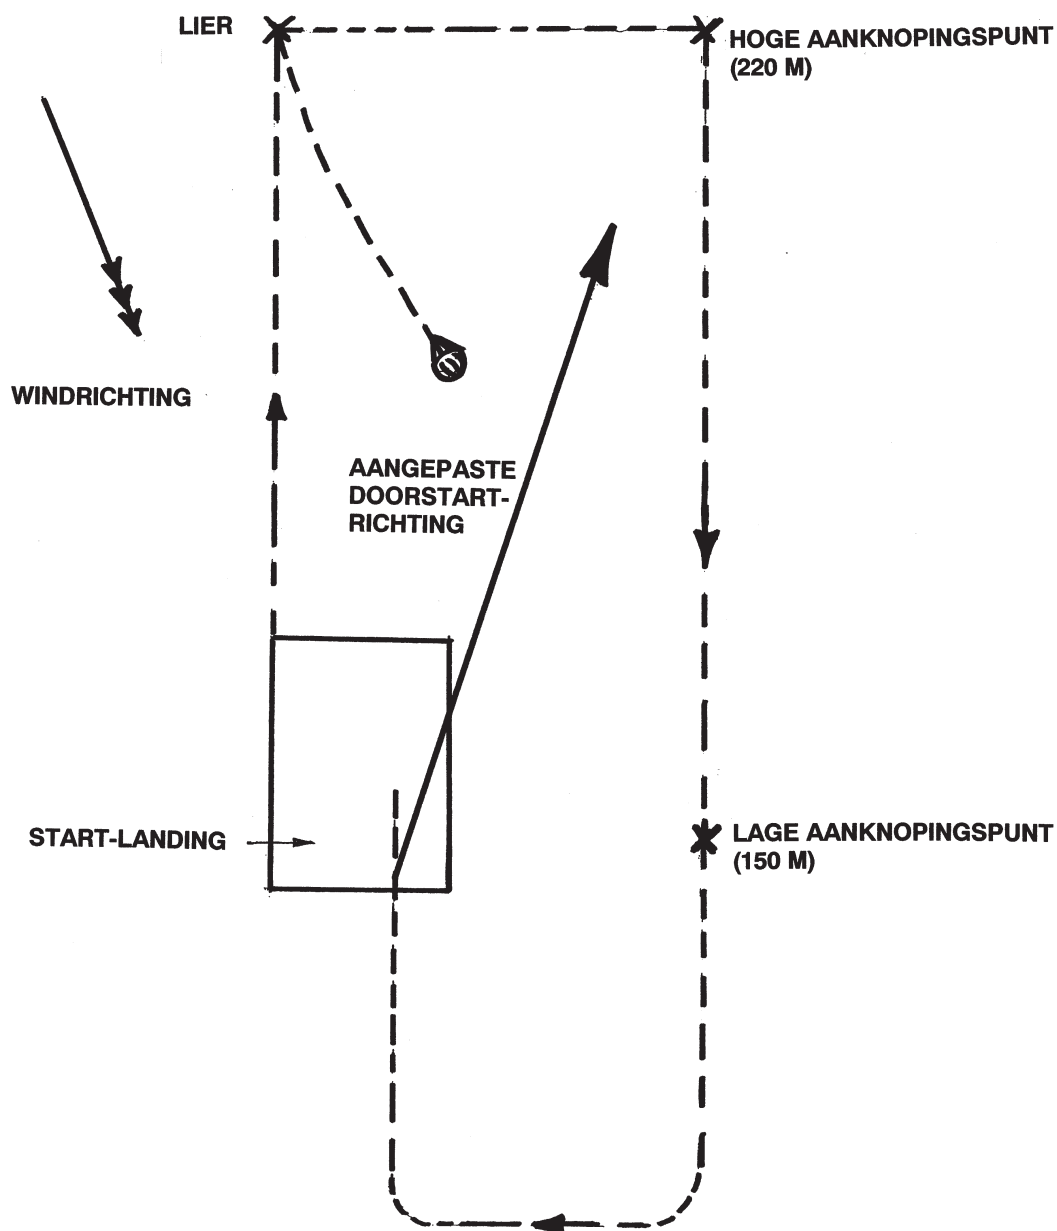
Afb. 13 Nieuwe doorstartprocedure

Gelet op de aard van het ernstige incident, het niet op correcte wijze aansluiten op het circuit na een doorstart, en de reeds door de SZT genomen maatregelen (zie bijlage C, Doorstarten/go-around/wave-off) acht de Raad voor de Transportveiligheid het niet zinvol hier een veiligheidsaanbeveling aan te verbinden. Eén van deze genomen maatregelen is dat in geval van een doorstart dient te worden uitgeweken van de lierbaan af naar de rand van het veld. Vervolgens dient op de juiste hoogte te worden aangesloten op het hoge aanknopingspunt van het circuit. Zie afbeelding 13.
