Tolvlucht op eindnaderingsbeen

*van de Grob G103C TWIN III SL, registratie PH-960,
nabij vliegveld Midden-Zeeland op 26 augustus 2001*

Den Haag, april 2004 (onderzoeksnummer 2001118)

RAAD VOOR DE TRANSPORTVEILIGHEID

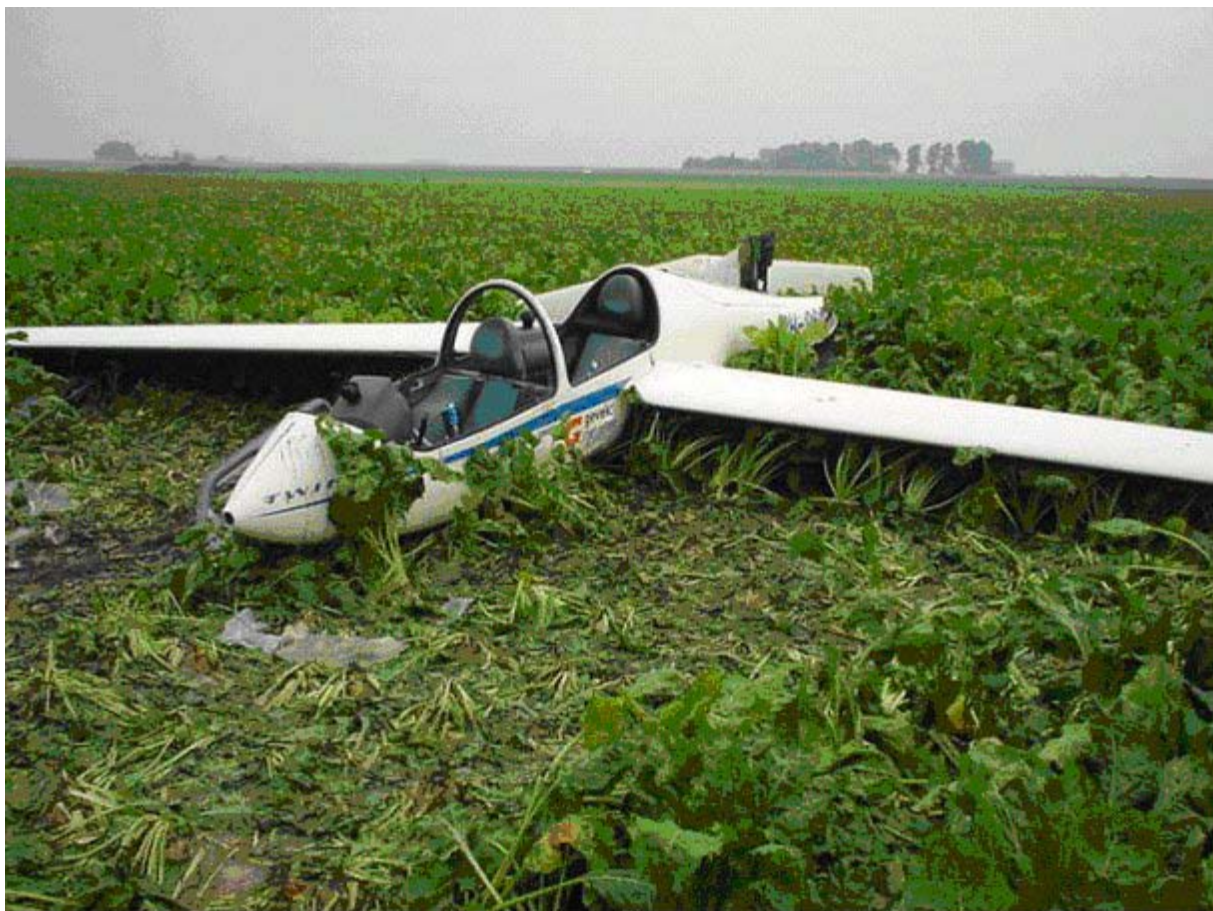
Afbeelding 1: De PH-960 liggend in het bietenveld.

Het vliegtuig sloeg daarna ongecontroleerd en in een vrij vlakke stand tegen de grond. Als gevolg hiervan raakte de leerling dodelijk gewond en raakte de instructeur levensgevaarlijk gewond.

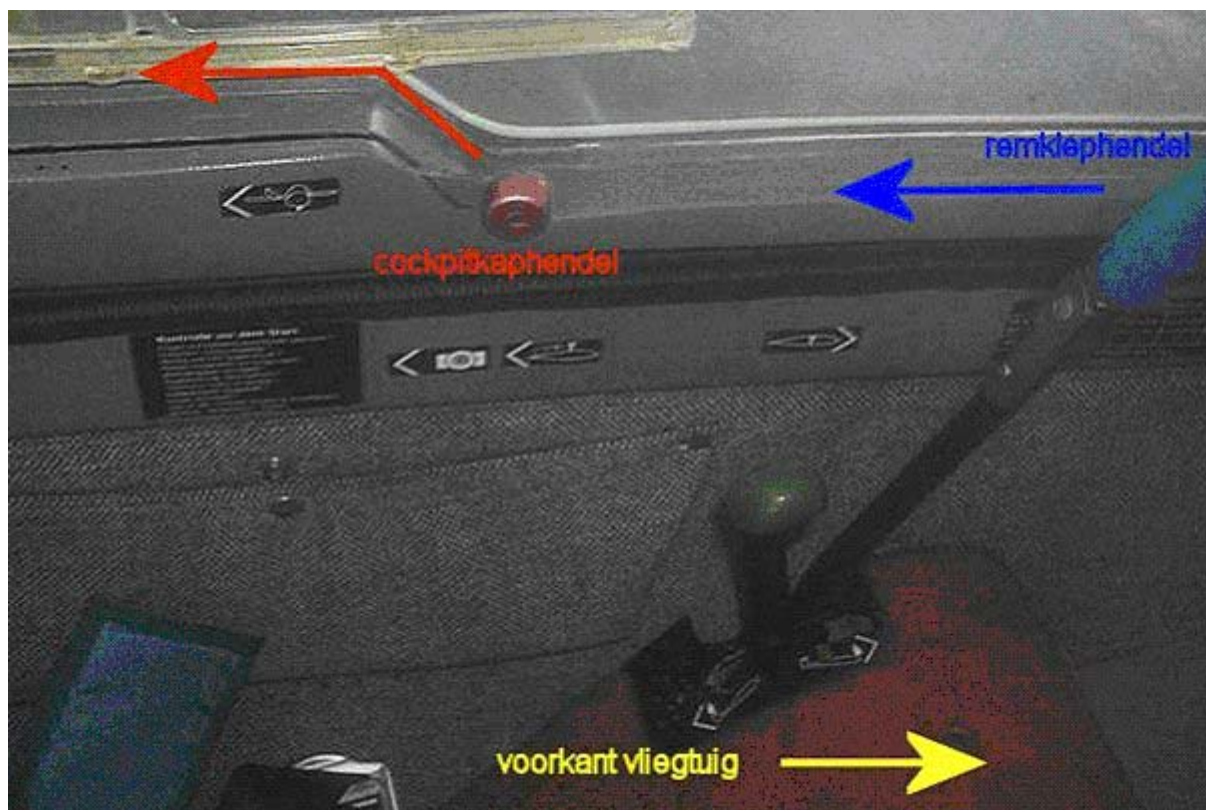
De hendels voor de bediening van de remkleppen en de vergrendeling van de cockpitkap zijn beide aan de linkerzijde van de cockpit gemonteerd (zie foto 2) en dienen naar achteren bewogen te worden, de één om de remkleppen te openen, de andere om de kap te ontgrendelen.

Conform JAR-22⁵ is de kleur van de hendel voor het openen van de cockpitkap wit met rood en die van de remklephendel blauw. Verder zijn ter verduidelijking van hun functie en manier van bedienen beide hendels voorzien van stickers. Tevens is de vormgeving van de hendels verschillend. Er is weinig kracht voor nodig om de cockpitkaphendel naar achteren te bewegen. De kap wordt geborgd door een "overcenter" mechanisme. Het naar achteren trekken van de remklephendel kost beduidend meer kracht; deze hendel dient ook vanuit een vergrendelingssituatie te worden losgetrokken.

Afbeelding 2: De hendels voor de bediening van de remkleppen en de cockpitkap.

Omdat de voorste cockpitkap opening toen de PH-960 op het eindnaderingsbeen recht voor de baan vloog, is het aannemelijk dat de kap door menselijk handelen is opengegaan. Het is mogelijk dat de leerling op een gegeven ogenblik van de instructeur de opdracht heeft gekregen de remkleppen te openen. De leerling heeft toen waarschijnlijk niet de daarvoor benodigde hendel gebruikt maar mogelijk per ongeluk de hendel naar achteren gehaald die ervoor zorgt dat de cockpitkap ontgrendeld wordt. Dit terwijl de hendels in uiterlijk en kleur duidelijk van elkaar verschillen. Tevens voelen beide hendels anders aan en vindt er voor iedere vlucht, door de uitvoering van de cockpitcheck, een familiarisatie met de cockpit en de functie van de hendels plaats. Het gebruik van de verkeerde hendel zou kunnen worden verklaard, doordat de leerling zich in het beginstadium van de vliegopleiding bevond en nog weinig ervaring had met het gebruik van de remkleppen. Het is niet aannemelijk dat het vliegen met de Grob G103A Twin II ACRO en de Super Dimona HK 36 TTC, in de maand voorafgaand aan het ongeval, van invloed is geweest op het handelen van de leerling. De locaties van de hendels voor de bediening van de remkleppen en het ontgrendelen van de cockpitkap verschillen onderling namelijk nauwelijks.

Bij de Grob G103C TWIN III SL zijn de bedieningshendels van de remkleppen en de vergrendeling van de cockpitkap verschillend in positie, vormgeving en kleur. Toch kwam tijdens het onderzoek naar voren dat er meerdere gevallen bekend zijn waarbij de kap tijdens de vlucht openging doordat (onbedoeld) de verkeerde hendel werd bediend. Ook kwam naar voren dat het vliegtuig, bij een neusstand die gebruikelijk is tijdens de landingsfase, met open kap veilig en normaal te landen is.

Naar aanleiding van het ongeval met de PH-960 en een ander incident waarbij de cockpitkap openging tijdens een slippende vliegbeweging heeft de Inspectie Verkeer en Waterstaat, divisie Luchtvaart op 28 september 2001 een brief met daarin aanwijzingen verzonden naar alle eigenaren en gebruikers van in Nederland geregistreerde vliegtuigen van de Grob G103C Twin III serie. De aanwijzingen dienen de kans op herhaling zoveel mogelijk te verkleinen.

- Inspecteren van het sluitingsmechanisme van de kap en indien nodig aanpassen zodat aan de instructies in het onderhoudsboek is voldaan.
- Slippende manoeuvres zijn verboden.
- Solovluchten van leerlingen die (nog) niet in het bezit zijn van een bewijs van bevoegdheid zijn niet toegestaan.

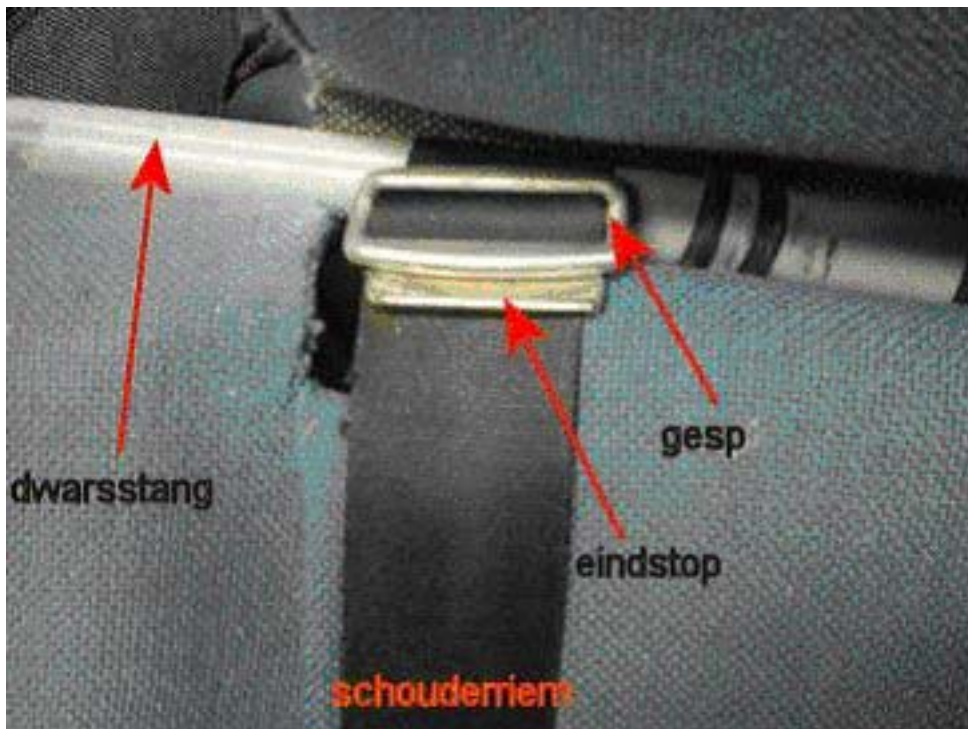
Bij het onderzoek is ook gekeken naar de schouderriemen. Deze riemen waren om een dwarsstang heen geslagen en met behulp van een gesp vastgezet. De linker schouderriem van de voorste inzittende was niet meer aan de dwarsstang bevestigd toen de hulpverleners bij het vliegtuig arriveerden. De metalen eindstop van de riem zat er niet meer aan en is ook niet in het vliegtuig aangetroffen. De schouderriem vertoonde een plooiing waaraan is af te lezen wat de stand en plaats van de gesp is geweest. Het onderzoek toonde aan dat alle schouderriemen van de PH-960 te kort waren ingebonden; de eindstoppen zaten allemaal tegen de gesp aan. Zie afbeelding 3. De instructeur was hiervan op de hoogte en heeft hiervan reeds in 1995 melding gemaakt bij de Nederlandse importeur van Grob. Hij verklaarde dat hij nooit een reactie van Grob heeft ontvangen.

Afbeelding 3: Te kort ingebonden schouderriem.

Nadat de instructeur melding had gemaakt bij Grob over de te kort ingebonden schouderriemen en hij hier geen reactie op ontving, zijn geen verdere maatregelen meer genomen door hem of de vliegclub. De vliegclub heeft daardoor, als eigenaresse van de PH-960, geen invulling gegeven aan haar eigen verantwoordelijkheid.

Er zijn geen aanwijzingen dat de te kort ingebonden schouderriemen van de PH-960 hebben bijgedragen aan de verwondingen die de leerling opliep.

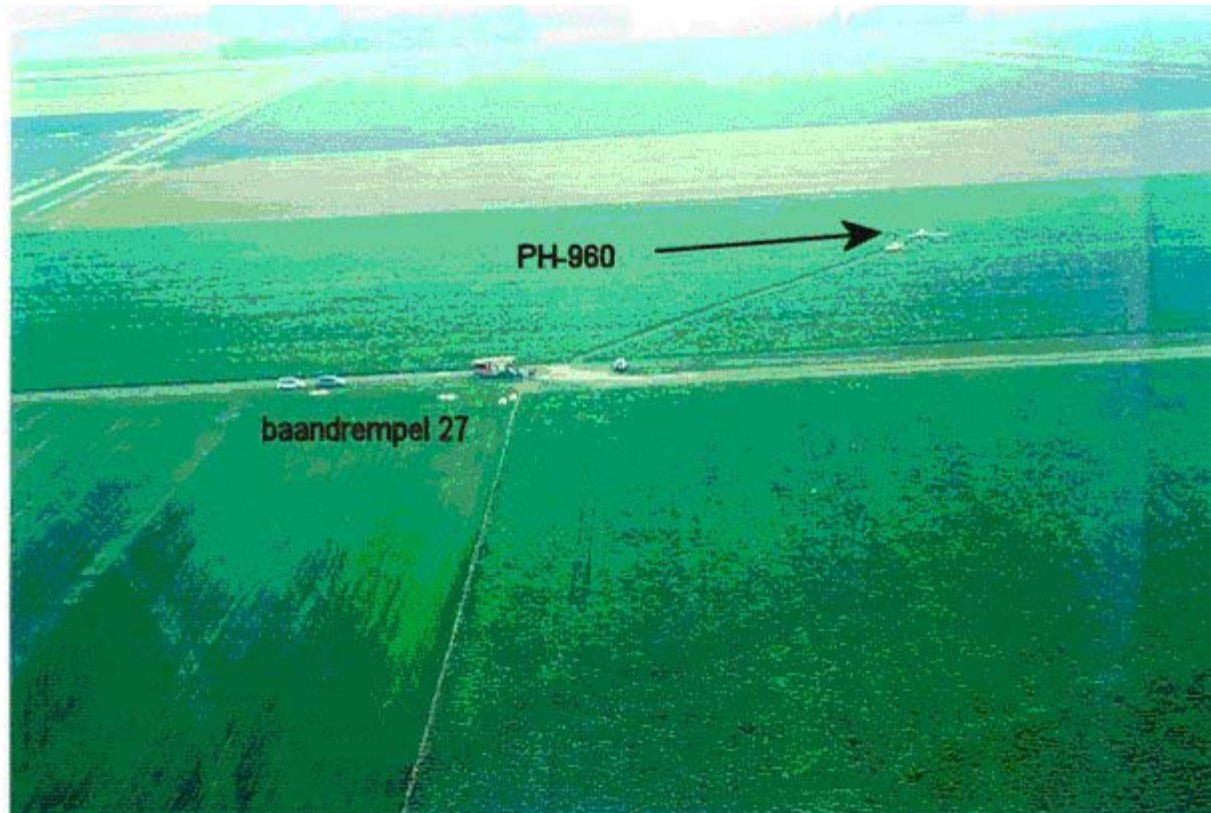
Afbeelding 4: Luchtfoto [Bron: KLPD].
