# RAAD voor de TRANSPORTVEILIGHEID

**Nummer voorval:** 2002009 **Classificatie:** Ernstig Incident

Datum voorval:	27-01-2002	Fase van de vlucht:	Landing
Plaats voorval:	Amsterdam Airport Schiphol	Bemanning:	2 cockpit, 2 cabine
Soort vlucht:	Passagiers	Passagiers:	59
Soort luchtvaartuig:	Verkeersvliegtuig	Letsel:	Geen
Registratienummer:	PH-KZB	Schade aan luchtvaartuig:	Licht beschadigd
Type luchtvaartuig:	Fokker F.28 Mk. 0070	Weerscondities:	Geen invloed op voorval

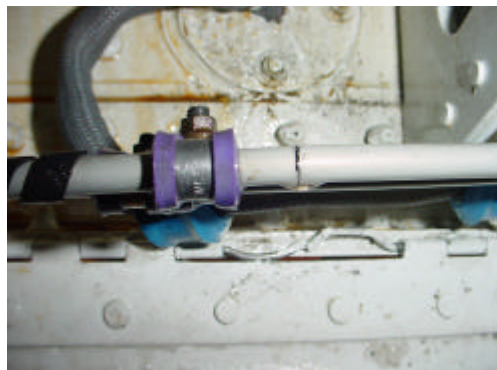
Onderzoek na de landing wees uit dat de hydraulische retourleiding van de linker 'aileron actuator' nagenoeg was afgebroken waardoor een hoeveelheid hydraulische vloeistof tijdens het ophalen van het landingsgestel was weggelekt. Het breken of scheuren van aluminium leidingen had reeds de aandacht van Fokker Services omdat het zich eerder voordeed bij een aantal operators. De vraag die open bleef was waarom het 'alternate gear down' systeem niet heeft gewerkt.
