RAAD voor de TRANSPORTVEILIGHEID

Kamer Luchtvaart

Nummer voorval: 2002051 **Classificatie:** Ongeval

ALGEMENE GEGEVENS VOORVAL

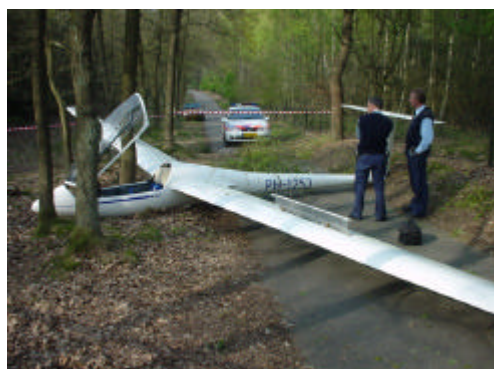
De PH-1253 na het ongeval

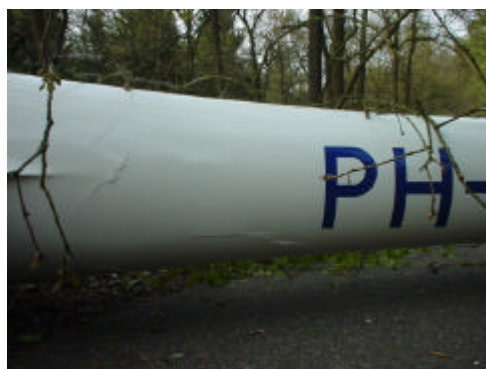
Schade aan de romp
