Noodlanding na mislukte oefening motorstoring

*met de PH-JJM, een Reims F152, nabij Stolwijk
op 9 juni 2002*

Den Haag, december 2002 (onderzoeksnummer 2002080)

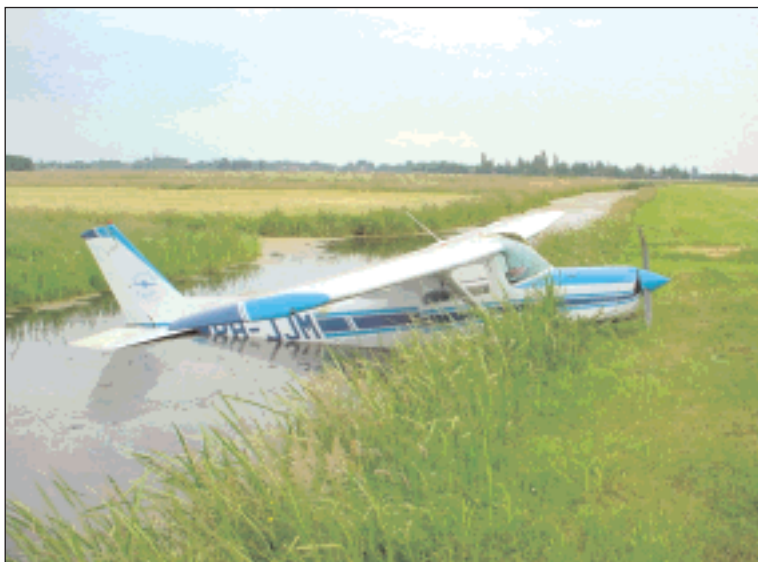
ondernam om de motor te starten. Dit lukte wederom niet. De leerling landde het vliegtuig voorbij de helft van het gekozen weiland, dat circa 270 meter lang was. Het vliegtuig kwam niet tot stilstand voor het einde van het weiland en belandde vervolgens in een sloot. Zie afbeelding. Beide inzittenden bleven ongedeerd.

Afbeelding: De PH-JJM in een sloot beland na de oefening motorstoring.

Het incident werd ingeleid doordat de motor niet meer kon worden gestart nadat deze was uitgezet door het dichtdraaien van de brandstofkraan.

Het incident werd onvermijdelijk doordat het landingsterrein onvoldoende lang was om op tijd tot stilstand te komen.

De Minister van Verkeer en Waterstaat wordt aanbevolen bij vliegscholen en instructeurs erop aan te dringen, bijvoorbeeld door middel van publicatie in een AIC-B, dat bij het beoefenen van een noodlanding tengevolge van een gesimuleerde motorstoring, stationair motorvermogen dient te worden geselecteerd en de motor niet daadwerkelijk dient te worden afgezet.
