RAAD voor de TRANSPORTVEILIGHEID

Kamer Luchtvaart

Nummer voorval: 2002089

Ernstig Incident

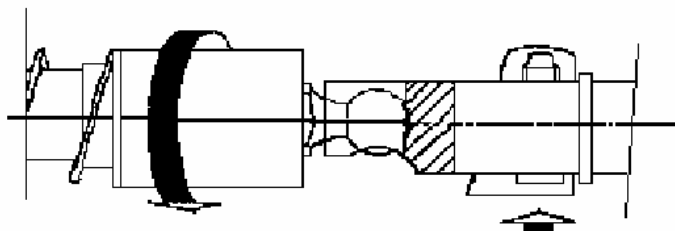
De remkleppen en rolroeren worden aangestuurd door stangen die vanuit de romp naar de stuurvlakken in de vleugels gaan. Om de vleugels afneembaar te maken worden er snelsluitingen van het type l'Hotellier toegepast. In het verleden zijn er (wereldwijd) problemen geweest met deze sluitingen. Het is meerdere malen voorgekomen dat de verbinding helemaal niet of niet juist was aangebracht. Ook kon door speling in het mechanisme de verbinding losschieten. De Duitse Luftfahrt-Bundesamt (LBA) heeft een Airworthiness Directive (AD 1993-001) uitgegeven die door de Inspectie Verkeer en Waterstaat (IVW) als Bijzondere Luchtwaardigheidsaanwijzing (BLA 1993-040) is overgenomen. De essentie van deze BLA is het verplicht stellen van enige vorm van borging (borgpin, -huls of -clip). De in de PH-1027 toegepaste 'LS-Safety Sleeve' (zie tekening) is een conform deze BLA goedgekeurde borging.

De borghuls heeft twee functies:
Ten eerste kan de huls alleen op zijn plaats gedraaid worden als de kogel zich correct in de bol bevindt en ten tweede voorkomt de huls dat bij een versleten veer de verbinding losschiet. De bestuurder heeft de verbinding gecontroleerd door aan de remkleppen te trekken en te duwen. Het is inmiddels gebleken dat dat niet afdoende is. Beter is om na het vastklikken van de

Het ernstige incident werd veroorzaakt doordat bij het monteren van de remklepbediening de borghulzen van de snelkoppelingen niet juist zijn aangebracht waardoor beide koppelingen konden losraken.

snelsluiting de verbinding te controleren door met een kracht van ongeveer 5 kg onder een weinig draaien en heen en weer schuiven te proberen de koppeling van de kogel te tillen.
