# RAAD voor de TRANSPORTVEILIGHEID

Kamer Luchtvaart

Nummer voorval: 2002093

Ongeval

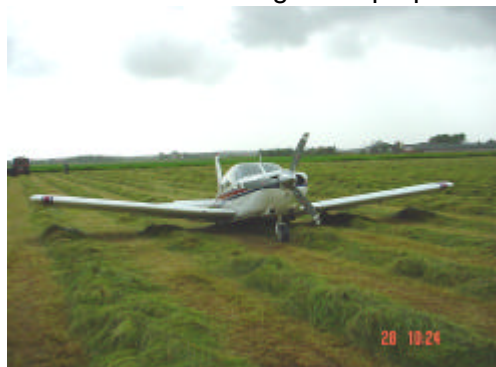
Het doel was een rondvlucht van een half uur met 5 passagiers vanaf vliegveld Texel. Na wat te hebben rondgevlogen boven het eiland op 1500 voet vroeg één van de passagiers wat er gebeurt bij een eventuele motorstoring. De bestuurder besloot dat te demonstreren en zette de carburateur voorverwarming op warm en trok het gas naar stationair. Na een korte glijdende daling schoof de bestuurder het gashendel weer naar voren om verder te vliegen. Op dat moment begon het motortoerental te fluctueren en sloeg de motor af. De bestuurder deed de elektrische brandstofpomp aan, schakelde over naar een andere tank en controleerde of de hendels voor mengsel en propeller in de juiste stand stonden. Vervolgens deed hij een tweetal pogingen de motor te herstarten. Toen dit niet lukte heeft hij het vliegtuig in een stuk grasland met middellang gras aan de grond gezet. Tijdens de uitrol deed de bestuurder een nieuwe startpoging waarbij de motor aansloeg. Zonder te stoppen is hij teruggetaxied naar het begin van het weiland en heeft vol gas gegeven met de bedoeling op te stijgen in dezelfde richting als waarin hij was geland. Naar eigen zeggen was er voldoende vermogen beschikbaar. Toen het vliegtuig echter de rand van het stuk grasland bereikte was het nog niet los van de grond. Het grasland ging over in een aardappelveld met dwars op de start richting liggende voren waardoor het vliegtuig niet voldoende snelheid kon opbouwen. Aan het eind van het aardappelveld lag een sloot en de bestuurder heeft vergeefs getracht die te ontwijken door

op te trekken en flaps te selecteren. Het hoofdlandingsgestel raakte de rand van de sloot en brak af waarna het toestel tot stilstand kwam. De inzittenden konden het vliegtuig ongedeerd verlaten.
