Ongeval tijdens trainingsvlucht

Van een New Piper PA-44-180, registratie PH-MLH,
nabij Kampen op 14 augustus 2002.

Den Haag, oktober 2004 (onderzoeksnummer 2002124)

RAAD VOOR DE TRANSPORTVEILIGHEID

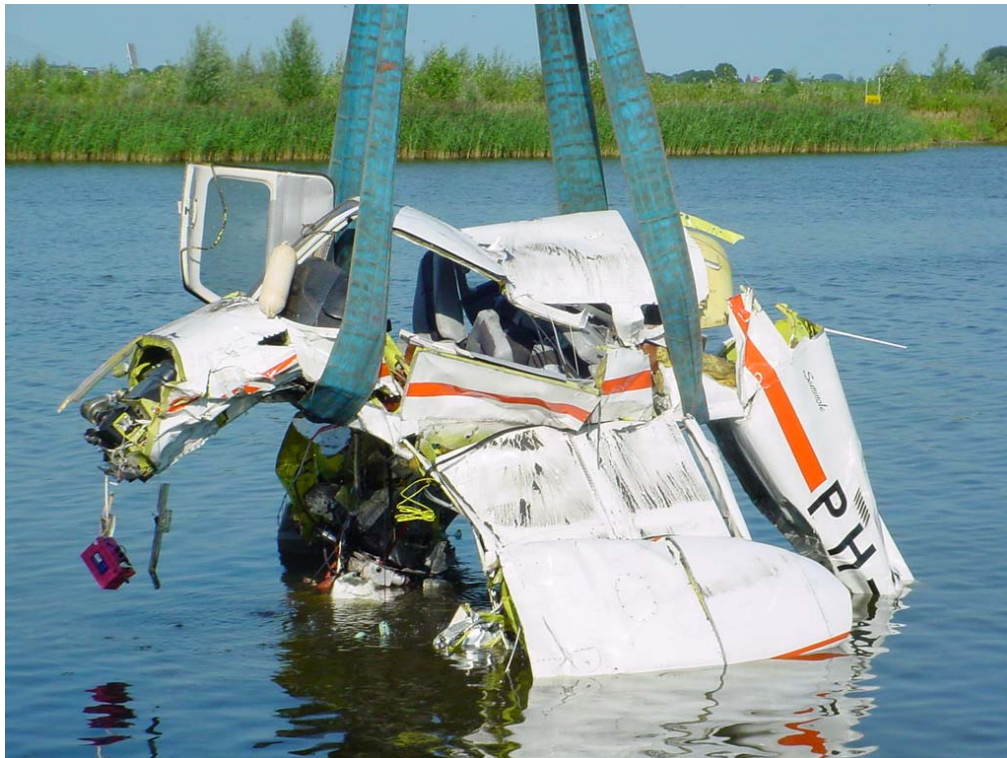
Met behulp van duikers en een hijskraan is de PH-MLH vanaf de bodem van het Vossemeer uit het water gehesen en op een ponton gelegd, waarna deze naar de haven van Lelystad is gevaren. Hier is de PH-MLH op de wal gelegd waar vervolgens het eerste technische onderzoek plaatsvond.

Afbeelding 3: De PH-MLH wordt uit het Vossemeer gehesen.

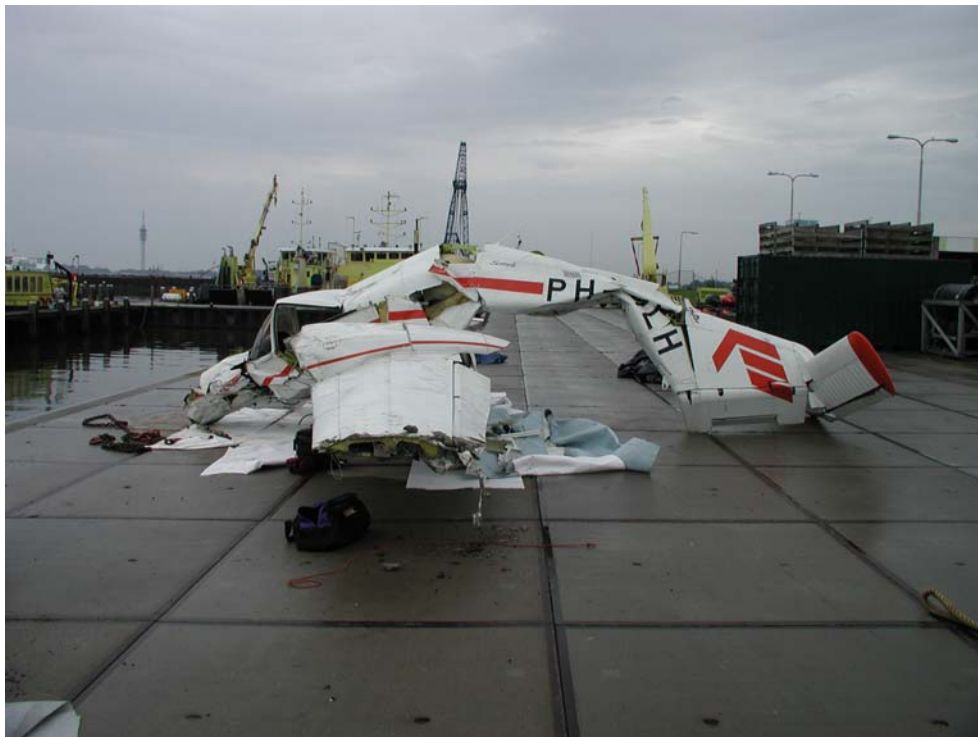
Het vliegtuig werd onherstelbaar beschadigd toen het in aanraking kwam met het water. De voorkant van de neus was vernield en gedeeltelijk losgeraakt van het vliegtuig. De romp achter de cabine was geknikt, waarschijnlijk als gevolg van de takelwerkzaamheden tijdens de berging. Beide motoren waren alleen nog met een aantal kabels aan de vleugels verbonden en vertoonden weinig uitwendige schade. De luchtinlaat en uitlaat waren zwaar beschadigd. De brandstoftanks die één geheel vormden met de motorgondels waren beide opengescheurd en bevatten geen brandstof meer. De cabine was zwaar beschadigd. De stoelen stonden nog op hun rails. De linkerpropeller werd aangetroffen in de vaanstand en was onbeschadigd. De bladen van de rechterpropeller stonden in een fijne spoed en één van de twee bladen was licht naar achteren gebogen. De rechtervleugel was zwaar beschadigd en de flap en het rolroer waren niet meer aan de vleugel bevestigd. De linkervleugel was licht beschadigd en de flap werd aangetroffen in een neerwaartse positie. Het linkerrolroer stond in de neutrale positie. Beide vleugettips waren niet meer aan de vleugels verbonden. Het hoofdlandingsgestel hing naar buiten en het neuswiel zat in de romp. De wioldoppen van het hoofdlandingsgestel waren naar binnen ingedekt. Het stabilo zat nog aan het onbeschadigde kielvlak vast en was aan de rechterzijde licht naar boven geknikt. De linkerzijde van het stabilo was nagenoeg onbeschadigd.

Afbeelding 4: De PH-MLH op de wal van de haven van Lelystad.

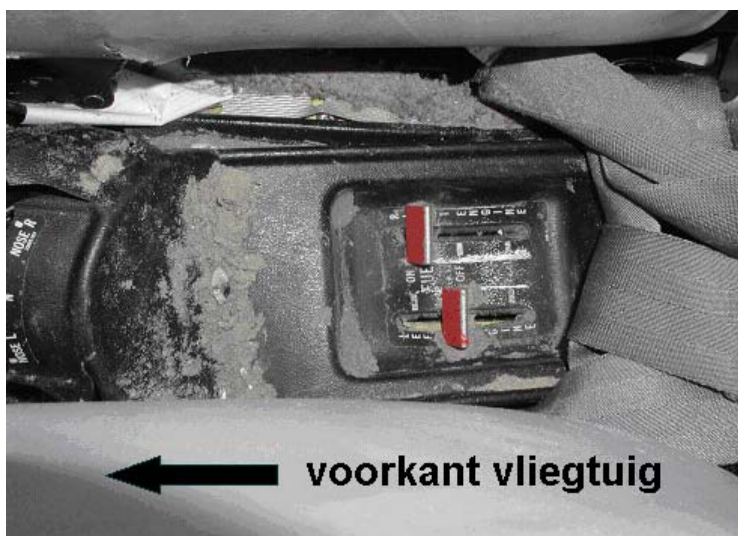
Scenario #1. De bestuurders hebben na het simuleren van de motorstoring door het afzetten van de linkermotor, emergency checklist (2a) 'engine failure during flight' afgewerkt en vervolgens emergency checklist (2b) 'engine securing (feathering)' voor het in de vaanstand plaatsen van de propeller. Mogelijk heeft de instructeur zelf de motor afgezet en de items 1 tot en met 3 van checklist 2b uitgevoerd. Vervolgens heeft hij leerling #2 laten ervaren en voelen hoe het vliegtuig reageert en werden daarna de overige items van de checklist afgewerkt. In checklist 2b wordt bij het laatste item 'crossfeed' verwezen naar de emergency checklist (9) 'N-1 fuel management'. Deze checklist geeft de mogelijkheden voor de gewenste brandstofselectie weer. Mogelijk is de brandstofkraan van de nog draaiende rechtermotor per ongeluk in de 'OFF' stand geselecteerd in plaats van in de 'crossfeed' stand. Dit is mogelijk omdat de plaats van de brandstofkranen, die zich tussen de voorste zitplaatsen in bevinden, het aflezen van de geselecteerde stand bemoeilijkt. Zie afbeelding 5 en 6.

Scenario #2. Eén van de bestuurders heeft per ongeluk de brandstofkraan van de rechtermotor gesloten in plaats van de brandstoftoevoer van de linkermotor te openen toen

hij de linkermotor weer wilde starten. Zie emergency checklist (3) 'air starting procedure' in bijlage B. De hypothese dat de bemanning de linkermotor weer wilde starten is realistisch, aangezien de PH-MLH niet meer ver was verwijderd van de bestemming Lelystad en omdat de linkermotor al circa vijf minuten uit stond. Dit is volgens instructeurs van Martinair Vliedschool een niet ongebruikelijke tijdsduur om met één draaiende motor te vliegen tijdens een n-1 trainingsvlucht.

Afbeelding 5: Bovenaanzicht van de brandstofkranen.

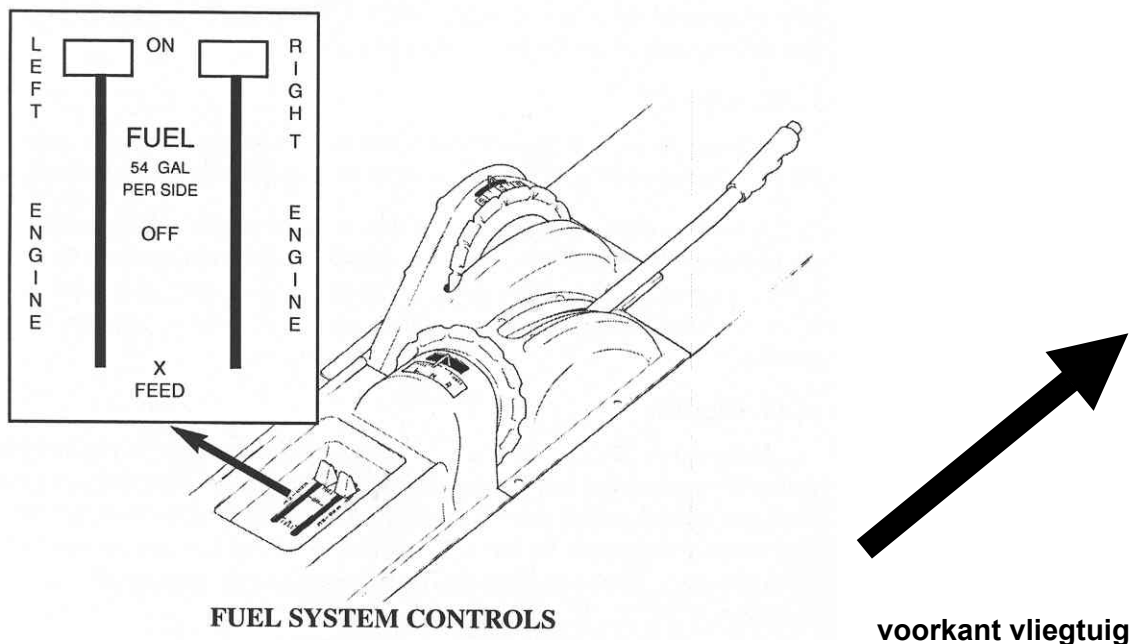
Afbeelding 6: Brandstofkranen.

Voor scenario #1 en #2 geldt dat na het dichtzetten van de brandstofkraan de motor nog circa 20 seconden kan blijven draaien voordat deze stopt, omdat er nog een hoeveelheid brandstof in de leidingen en carburateur aanwezig is. Het is mogelijk dat de bestuurders na het stoppen van de rechtermotor hebben opgemerkt dat de brandstofkraan dicht was gezet en deze vervolgens weer hebben geopend om de motor te kunnen herstarten.

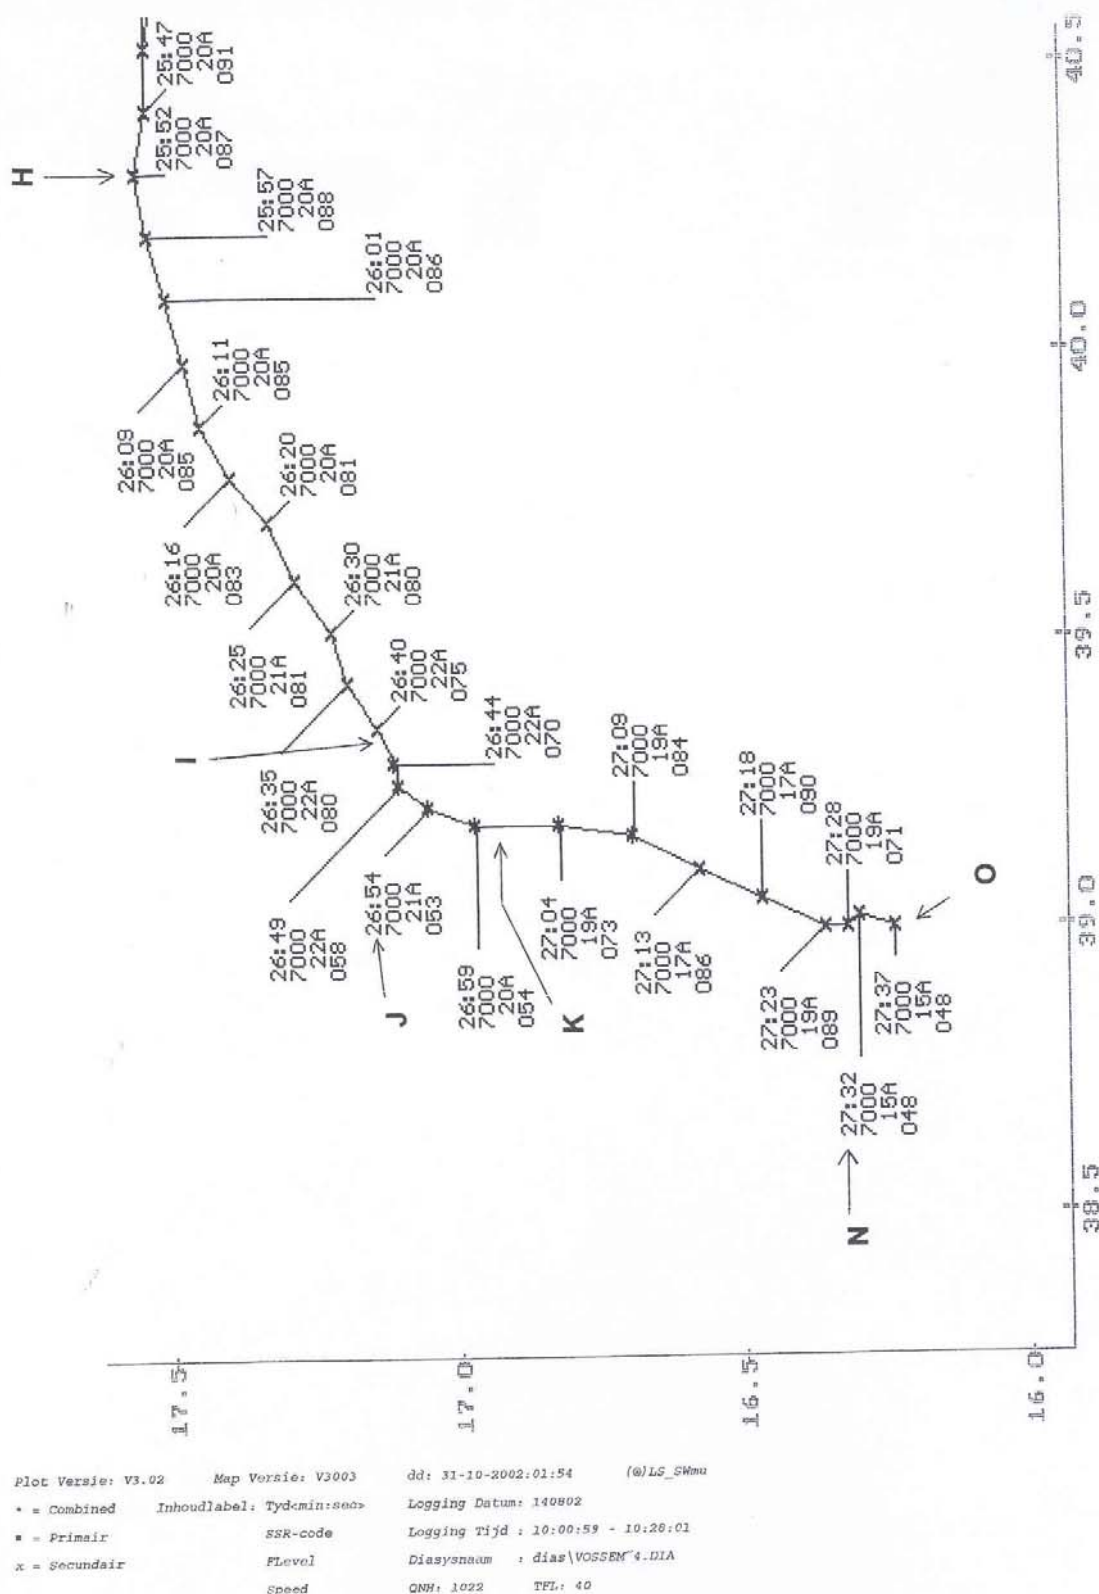
Radarplottekening laatste twee minuten van de vlucht

Opmerking: Bij de plots staan achtereenvolgens de tijd vanaf 12 uur (in minuten en seconden; mm:ss), de transpondercode, de hoogte (in honderden voeten) en de grondsnelheid (in knopen) weergegeven. Op de horizontale en verticale as zijn de afstanden aangegeven in nautische mijlen in het horizontale vlak ten opzichte van de verkeerstoren op Schiphol-Centrum.

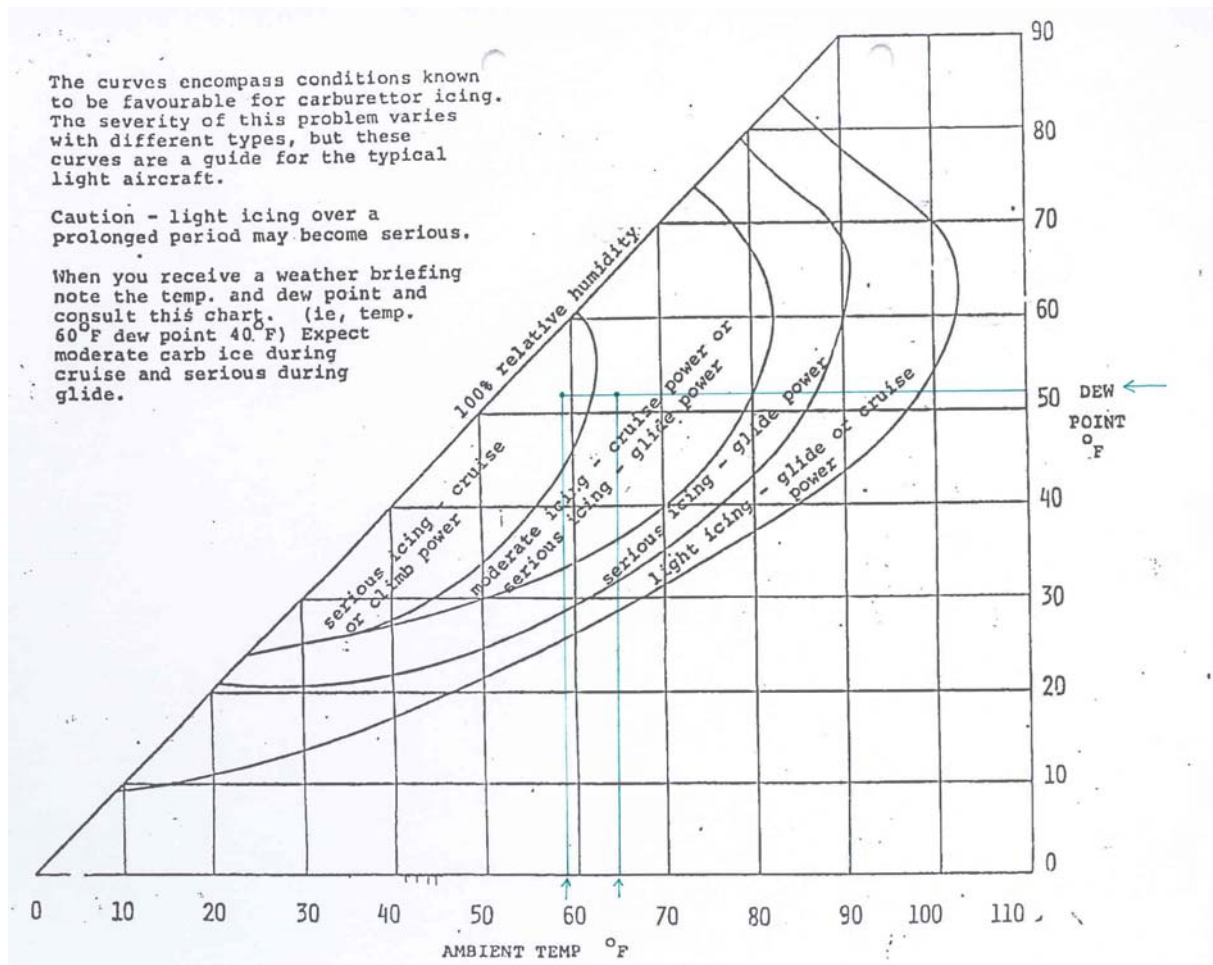
Curven met betrekking tot de mate waarin ijsvorming kan worden verwacht in de carburateur

Temperatuur op 2.000 voet: 15-18° Celsius = 59-64.4° Fahrenheit

Dauwpunt: 11° Celsius = 51.8° Fahrenheit
