RAAD voor de TRANSPORTVEILIGHEID

Nummer voorval: 2002143

Ongeval

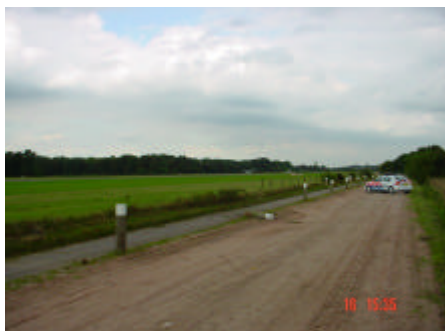
Schade aan de afrastering kijkend in de richting van baan 07

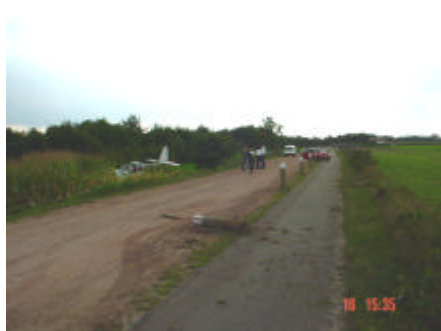
Overzichtfoto kijkend in de richting van baan 25

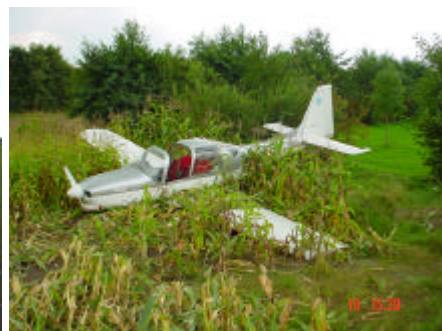
De PH-SPA na het ongeval

Het ernstige incident werd waarschijnlijk veroorzaakt door het bij een te lage snelheid volledig ophalen van de flaps in combinatie met onvoldoende rechts voetenstuur.
