RAAD voor de TRANSPORTVEILIGHEID

Nummer voorval: 2003145

Ongeval

Datum voorval:	24-09-2003	Vliegervaring:	circa 1400 uren /
Plaats voorval:	Vliegveld Hilversum		circa 3000 sleepstarts
Soort vlucht:	Vliegtuig sleepstart	Passagiers:	Geen
Soort luchtvaartuig:	Eenmotorig propellervliegtuig	Letsel:	Ongedeerd
Registratienummer:	PH-GOZ	Schade aan vliegtuig:	Behoorlijk beschadigd
Type luchtvaartuig:	Christen A-1 'Husky'	Fase van de vlucht:	Landing
Bemanning:	1	Weerscondities:	Geen invloed op ongeval

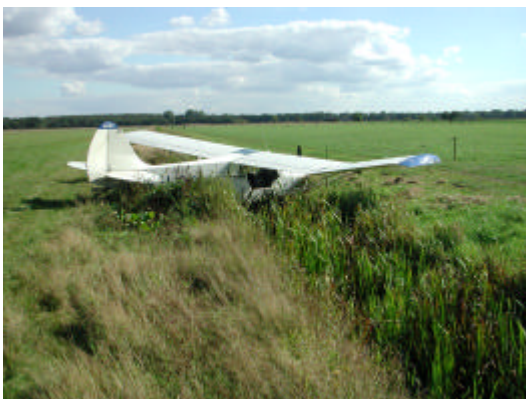
Het vliegtuig werd gebruikt voor het opslepen van zweefvliegtuigen. Aangezien de accu nagenoeg leeg was wegens een defecte generator besloot de bestuurder de elektrische lierinstallatie die de sleepkabel naar binnen trekt, niet te gebruiken. Consequentie hiervan was dat hij met 50 meter kabel achter het vliegtuig moest landen. De in gebruik zijnde baan was 540 meter lang met bomen onder de aanvliegroude. Vanwege die bomen en de sleepkabel achter het vliegtuig kwam de bestuurder hoger dan normaal binnen en landde ongeveer halverwege de baan. Na de landing zag de bestuurder dat hij, in verband met de snelheid, het vliegtuig niet voor het einde van de landingsbaan tot stilstand zou kunnen brengen. De bestuurder verklaarde dat hij heeft afgezien van hard remmen vanwege het gevaar dat het vliegtuig dan voorover duikt. Hij heeft overwogen een doorstart te maken maar zag daarvan af omdat het resterende deel van de landingsbaan te kort was voor een veilige doorstart. Aan het einde van de baan heeft de bestuurder het vliegtuig scherp naar links gestuurd om een sloot te vermijden. Het vliegtuig slipte echter en schoof daarna zijwaarts de eerdergenoemde sloot in. Het vliegtuig raakte beschadigd aan de rechtervleugel en het landingsgestel. De bestuurder bleef ongedeerd.

De PH-GOZ na het ongeval

Een sleepkabel van 50 meter die achter en onder het vliegtuig hangt in combinatie met obstakels (de bomen) waar met een grotere hoogte dan gebruikelijk overheen moet worden gevlogen, een korte landingsbaan en geringe tegenwind vormen een potentieel gevaarlijke situatie. Daarnaast is het onwenselijk om in het algemeen met een vliegtuig te vertrekken waarvan de generator kapot en de accu leeg is. Een dergelijk defect bij een vliegtuig waarbij de accu bovendien nodig is voor het binnenlieren van de sleepkabel zou een reden moeten zijn om de vlucht niet uit te voeren.
