RAAD voor de TRANSPORTVEILIGHEID

Nummer voorval: 2003148

Ongeval

Datum voorval:	26-09-2003	Vliegervaring:	circa 190 uren (bestuurder)
Plaats voorval:	Luchthaven Lelystad		circa 1500 uren (eigenaar)
Soort vlucht:	Checkvlucht	Passagiers:	Geen
Soort luchtvaartuig:	Eenmotorig propellervliegtuig	Letsel:	Ongedeerd
Registratienummer:	PH-TWB	Schade aan vliegtuig:	Zwaar beschadigd
Type luchtvaartuig:	Reims F172N	Fase van de vlucht:	Landing
Bemanning:	2 (bestuurder en eigenaar)	Weerscondities:	Geen invloed op ongeval

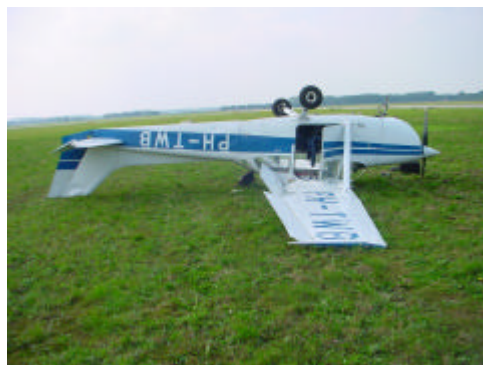
De PH-TWB na het ongeval

Het was de eigenaar van de PH-TWB bekend dat de bestuurder geen recente ervaring had op de Reims F172N. De eigenaar had geen instructie-ervaring of -bevoegdheid wat formeel gezien ook niet nodig was aangezien de bestuurder gebrevetteerd was. Hij miste hierdoor echter wel de vaardigheden om de bestuurder op een juiste wijze te coachen. Indien hij deze ervaring wel zou hebben gehad, had hij mogelijk gemerkt dat de bestuurder zich bij deze oefening niet op zijn gemak voelde. Hij had er dan voor kunnen kiezen de oefening eerst een keer te demonstreren of op een andere manier uit te leggen. Tevens had hij mogelijk eerder onderkend dat de bestuurder de controle over het vliegtuig verloor en had hij de besturing kunnen overnemen.
