Hercules Ramp Eindhoven (15 juli 1996)

Beantwoording vragen van de Tweede Kamer

Den Haag, december 2002

RAAD VOOR DE TRANSPORTVEILIGHEID

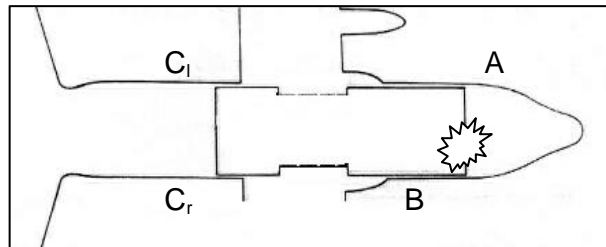
Figuur 4: locatie brand

Er kwam een zwarte roetwolk in het vliegtuig en er ontstonden vlammen aan de binnenzijde van de romp. De bemanning gebruikte enkele draagbare brandblussers bij de achterdeuren (C: paratroop doors). Inzittenden hoestten. Aan de rechterzijde van de romp voor de vleugel

ter hoogte van de nooduitgang (B: side emergency exit) ontstond een fel licht gevolgd door een explosieve steekvlam; een vuurbal. Er ontstond een felle brand in het vliegtuig bij de wand tussen ruim en cockpit, zie figuur 4. Een tiental seconden daarna gevolgd door een explosie van de rechter buitentank (external tank). Na een interne explosie²⁰, verloor de cockpit de mechanische

structuurverbinding met de achterzijde van het vliegtuig. De interne explosie forceerde de inzittenden in een verstengelde/gestapelde positie voorbij de achterzijde van de vleugels; tussen de 'paratroop' deuren (C). Er ontstond door de explosie een acuut zuurstoftekort en er kwamen verschillende giftige en etsende verbrandingsgassen vrij. Door de explosie ontstond een groot gat vanaf de cockpit tot onder de vleugels. De luchtbeweging in het vliegtuig werd bepaald door de brandthermie vanuit de opengeslagen romp aan de rechterzijde bij de nooduitgang (B) en openingen in de wand in de buurt van de rechterachterdeur (C_r: paratroop door)²¹.

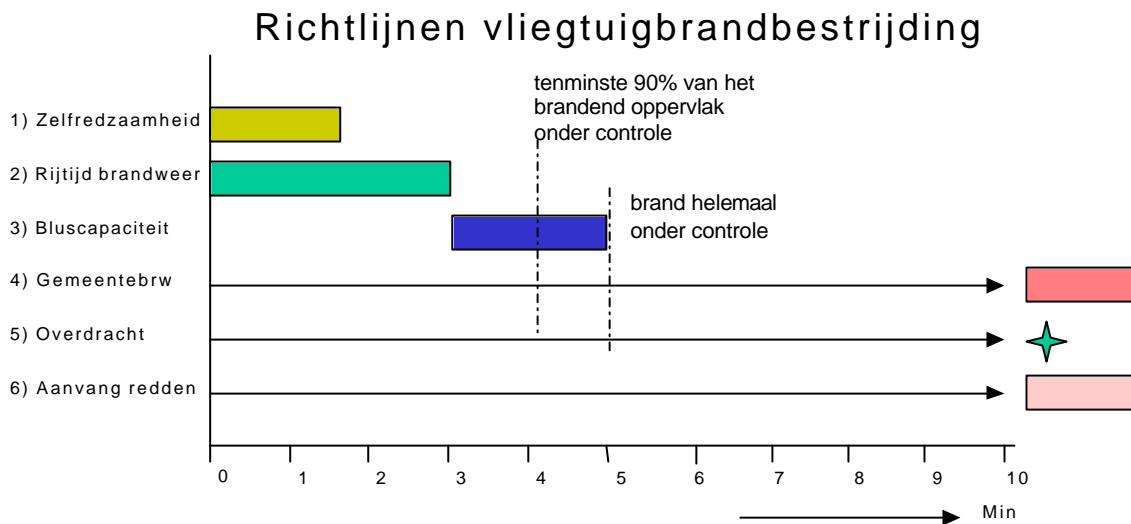
Figuur 7: Weergave op hoofdlijnen van de tijdslijn volgens richtlijnen vliegtuigbrandbestrijding

De conclusie uit bovenstaande figuur is dat de overheidsbrandweer in deze tijdslijn niet aanwezig is tijdens de eerste minuten van de vliegtuigbrandbestrijding, onmiddellijk na de crash.

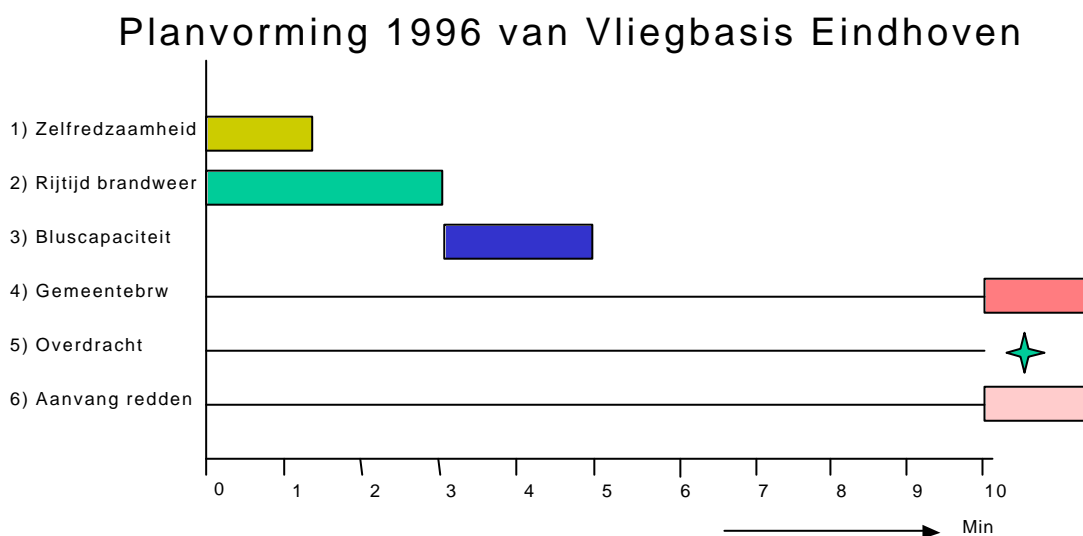
Figuur 8: Schematische weergave tijdslijn volgens plannen Eindhoven 1996

De vliegbasisbrandweer was ingericht om te blussen. De overheidsbrandweer was uitgerust om te redden, maar kon de plaats van het ongeval op de vliegbasis in het gunstigste geval pas na tien minuten bereiken⁷¹. Bij vliegtuigongevallen zal de overheidsbrandweer per definitie te laat aanwezig zijn.

De Raad constateert dat door een beperkt inzicht in de mogelijke risico's en het proces van vliegtuigbrandbestrijding bij de overheidsbrandweer, de fysieke aanwezigheid van de overheidsbrandweer op de vliegbasis ook niet nader was overwogen.
