BRAND IN SNELTRAM

IN HET ONDERGRONDSE METROSTATION

WEESPERPLEIN IN AMSTERDAM

OP 12 JULI 1999

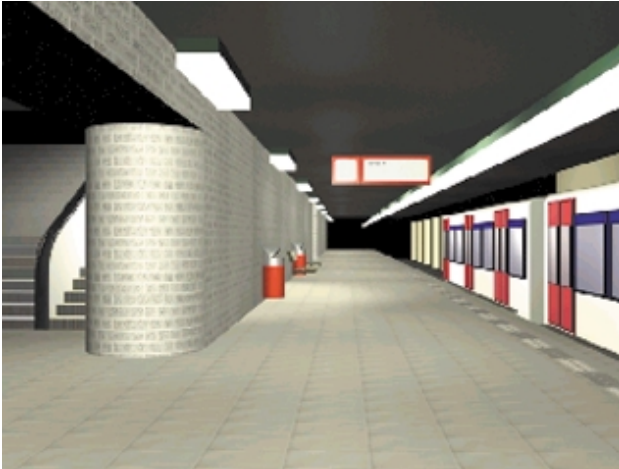
Afb.5 Perronniveau, direct na aankomst sneltram

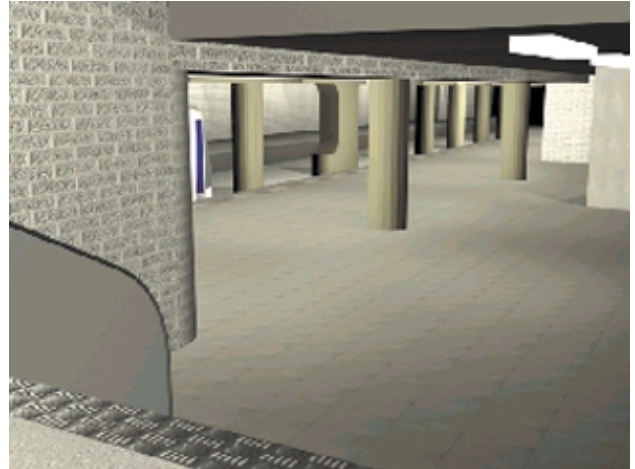
Afb.8 Perronniveau toegangstrap, na aankomst sneltram

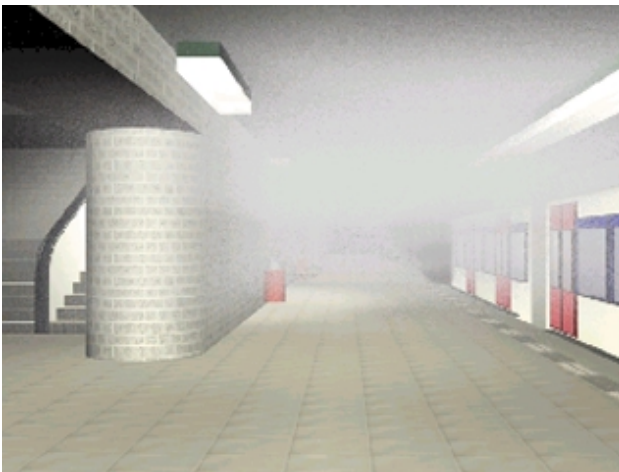
Afb. 6 Perronniveau, na 5 minute

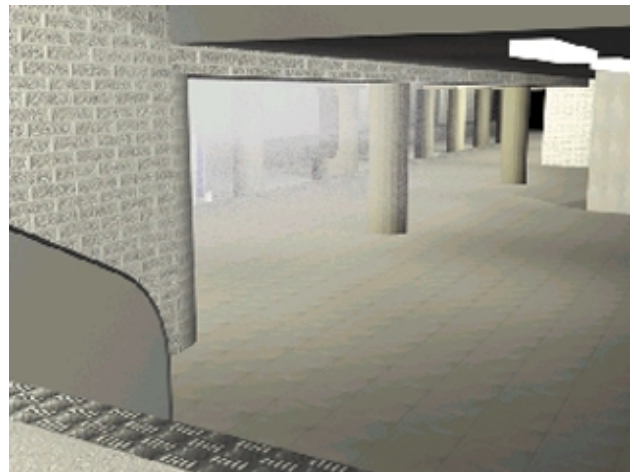
Afb. 9 Perronniveau toegangstrap, na 5 minuten

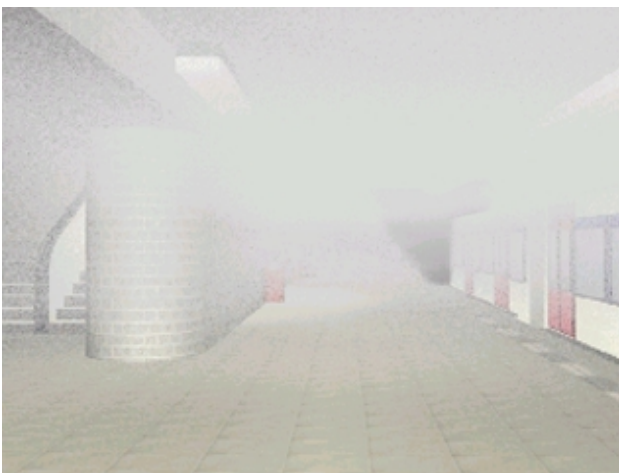
Afb.7 Perronniveau, na 10 minuten

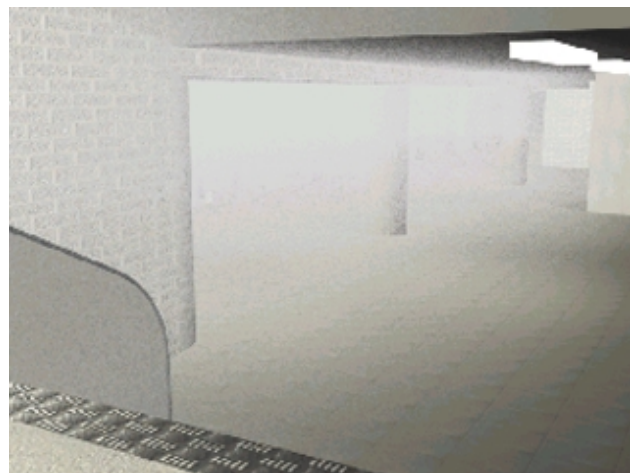
Afb. 10 Perronniveau toegangstrap, na 10 minuten

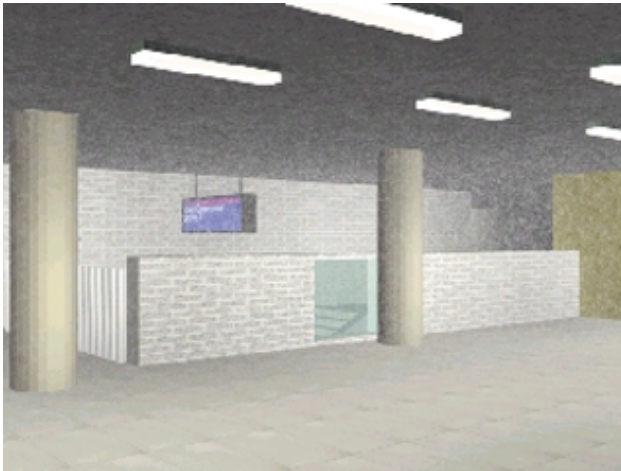
Afb. 11 Winkelniveau met vide, na 10 minuten

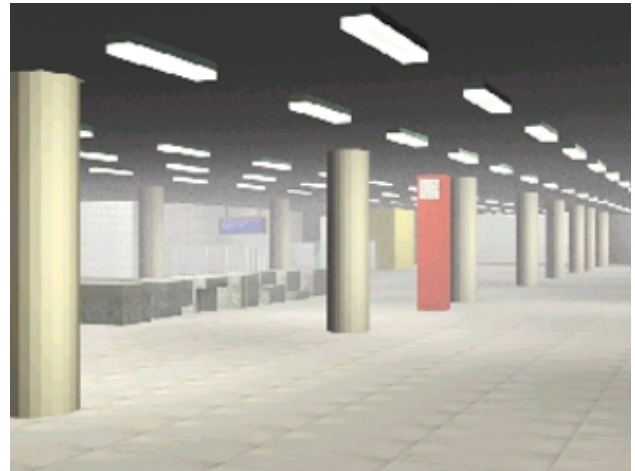
Afb.14 Winkelniveau, hal, na 10 minuten

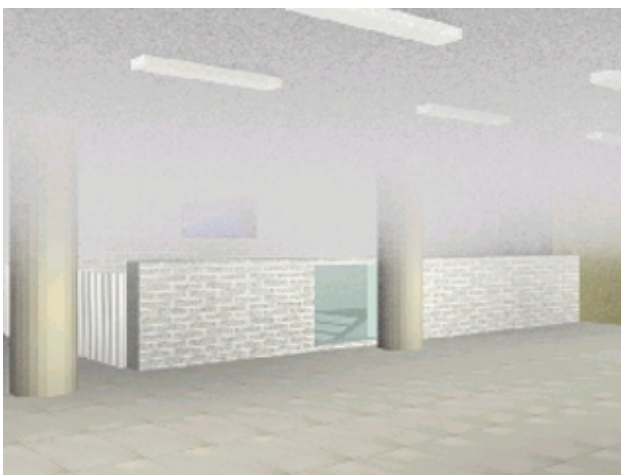
Afb.12 Winkelniveau met vide, na 15 minuten

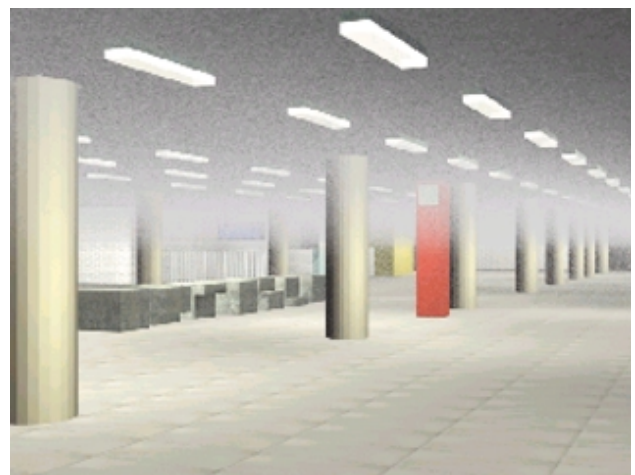
Afb.15 Winkelniveau, hal, na 15 minuten

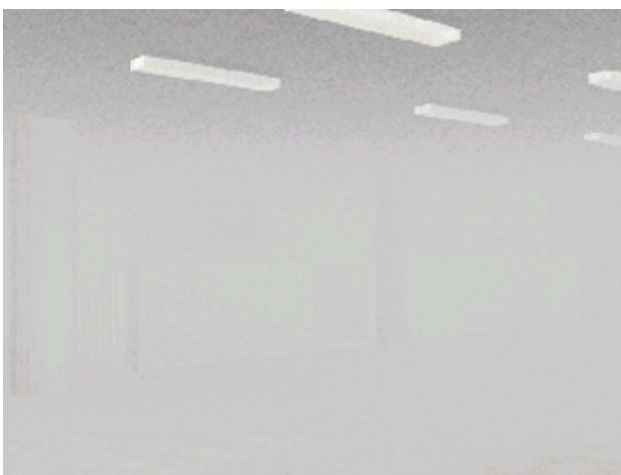
Afb. 13 Winkelniveau met vide, na 20 minuten

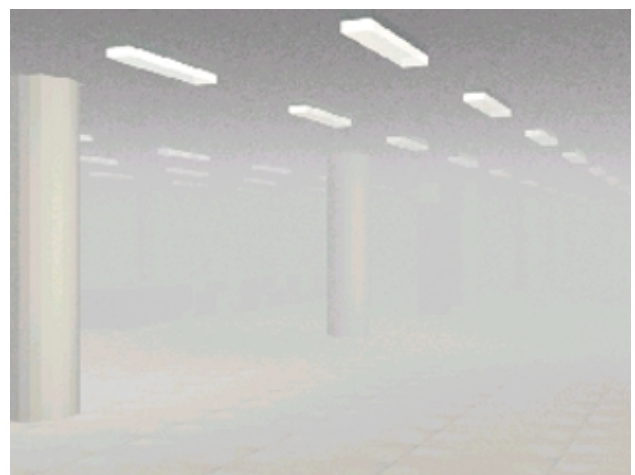
Afb.16 Winkelniveau, hal, na 20 minuten

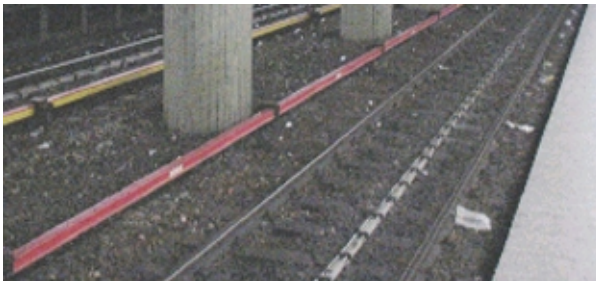
Afb. 3 Het ballastbed met de sporen. De rode constructie is de stroomvoorziening, die vóór het betreden van het ballastbed of het blussen met water eerst kortgesloten moet worden.

Het systeem van kortsluiten, waarbij gewacht moet worden op een elektromonteur van het bedrijf, vormt een zwakke schakel bij het optreden van de openbare hulpdiensten. Overwogen zou moeten worden om tenminste in ondergrondse stations vaste kortsluitvoorzieningen aan te brengen, die bediend kunnen worden door de brandweer of op afstand door de schakelwacht. Verschillende spoorwegbedrijven zijn hiermee al uitgerust.

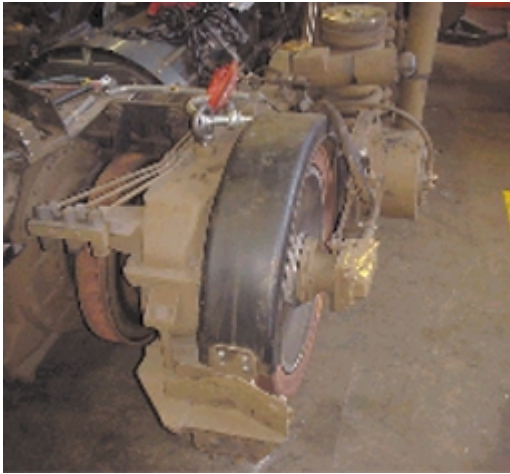
Afb.17 Het wiel met daaroverheen het spatbord.
Links daarvan bevindt zich de remschijf

De schijfremmen worden door mechanische veren aangedrukt en door oliedruk gelost. De directe oorzaak van de brand blijkt een relais in het pompcircuit voor de schijfrem, dat te licht is voor het vermogen, dat het moet verwerken. Dit relais werd te heet en kon daardoor de oliepomp niet meer inschakelen. De schijfremmen bleven daardoor vastzitten en raakten oververhit. De spatborden boven het wiel, de kunststofbedrading van een bundel draden boven het draaistel en de ± 2 cm dikke bodemplaat van geïmpregneerd multiplex, die als vloer fungeert, gingen daardoor branden. Als bij de oplevering het materieel voldoende was uitgetest, dan was het te lichte relais, een ontwerpfout, eerder naar voren

gekomen. Overigens was het betrokken rijtuig voorzien van een handoliepomp, waarmee de rem had kunnen worden gelost.
