ONTSPORING REIZIGERSTREIN

bij Baarn

20 augustus 1999

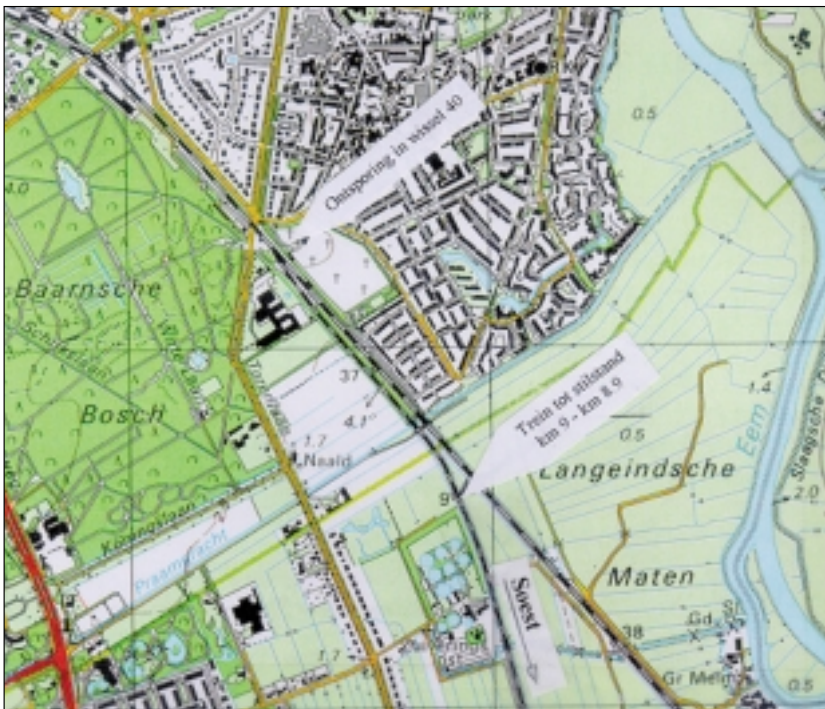
Afb. 1 De plaats van het ongeval.

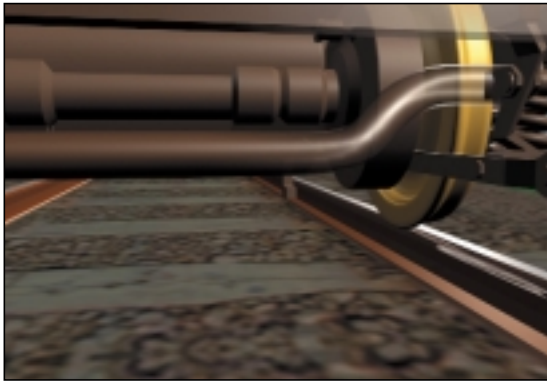
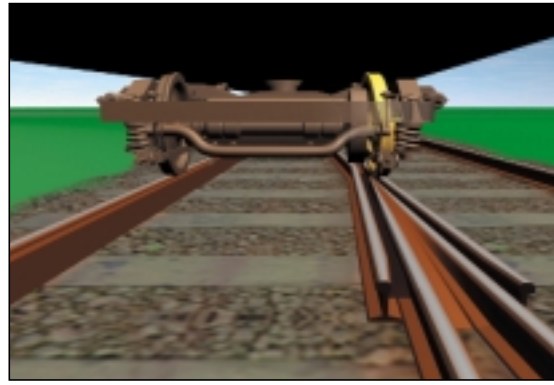
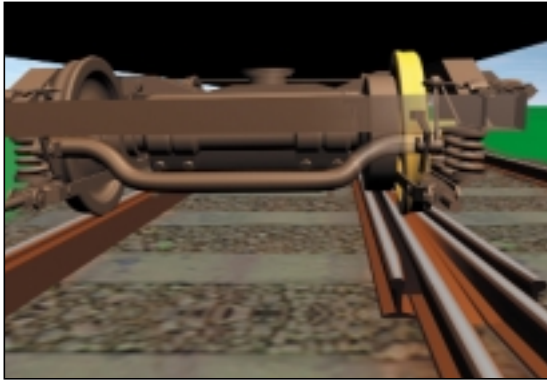
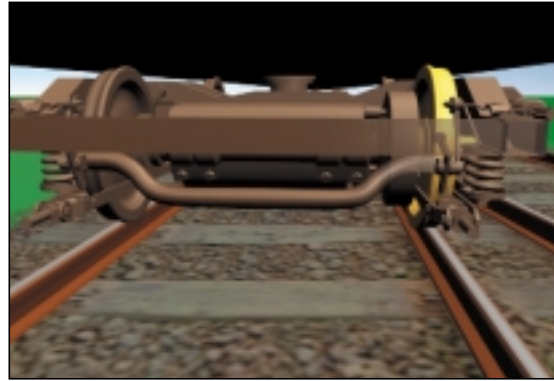
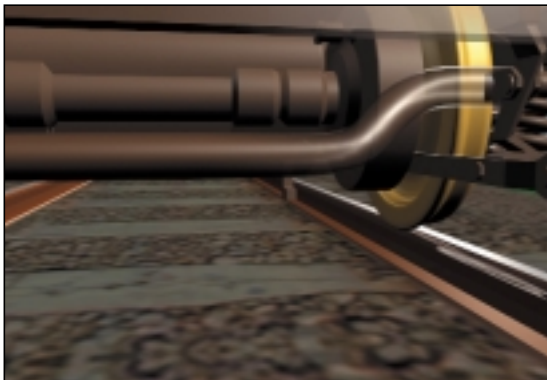
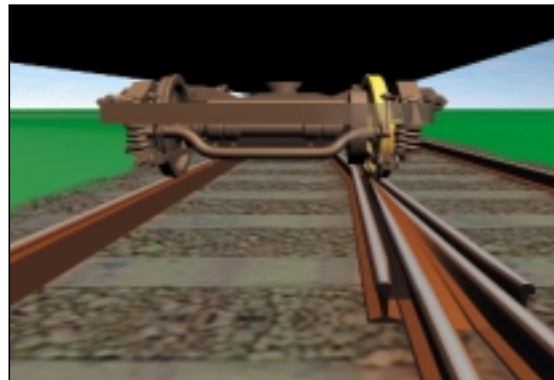
Bij het passeren van het tweede wissel ontspoorde het eerste -linker wiel van het tweede motordraaistel van het tweede rijtuig. Het wiel reed over de kop van het puntstuk van dit wissel en viel terug in het juiste spoor. Bij het passeren van het vierde en laatste wissel ontspoorde het wiel volledig. De reizigers bemerkten de onrustige loop en vermoedden al dat de trein ontspoord was. Ongeveer 200 meter na de ontsporing voelde de machinist dat de trein niet goed meer reed. Hij dacht eerst aan een slechte ligging van het baanvak en reed met lage snelheid verder. Ongeveer 700 meter vanaf het wissel waarop het wielstel ontspoorde, passeerde de trein een onbeveiligde overweg. Tot dit punt had het eerste wielstel min of meer parallel aan de rails meegelopen. Door de botsing van het ontspoorde wielstel met de betonnen vloering van de overweg draaide het wielstel en daarmee het draaistel in de rijrichting gezien verder naar links. De trein was intussen ook gaan schudden. De machinist vertrouwde dit niet meer, ook al omdat hij bijzondere geluiden waarnam. Hij zette om die reden de trein stil. Op dat moment bonsde een reiziger op de cabinedeur van de machinist en riep dat de trein ontspoord was.

Afb. 2 Het draaistel ontspoorde eerst in het tweede wissel in het hoofdspoor Amersfoort Amsterdam. Na dit wissel liep het draaistel weer in de rails. In het vierde wissel ontspoorde het draaistel volledig.

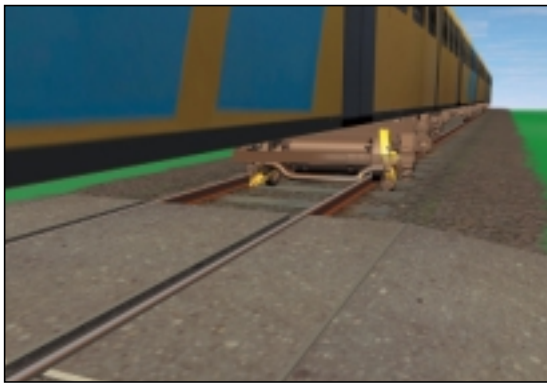
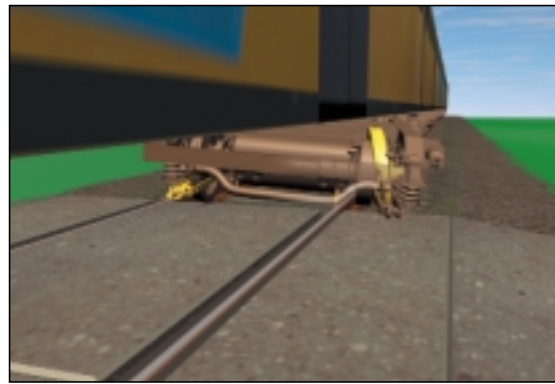
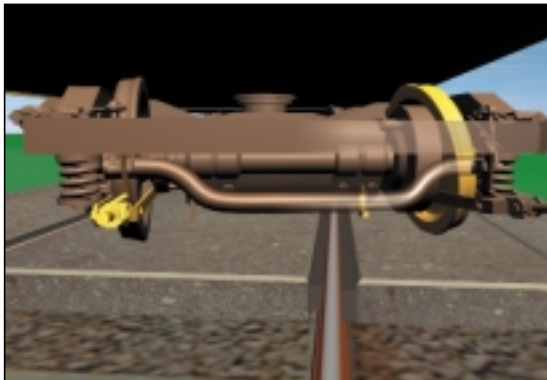
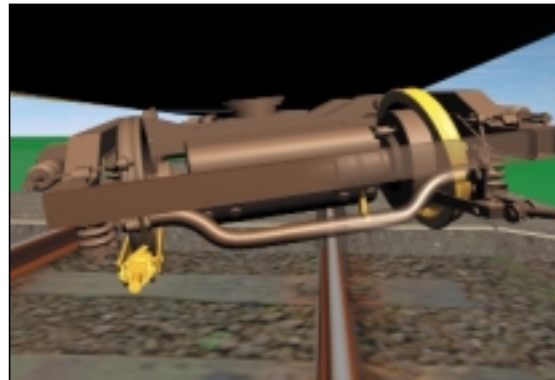
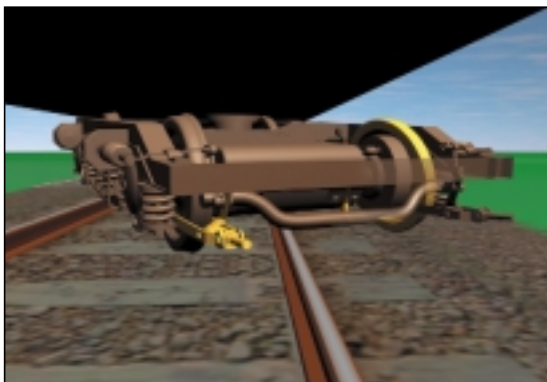
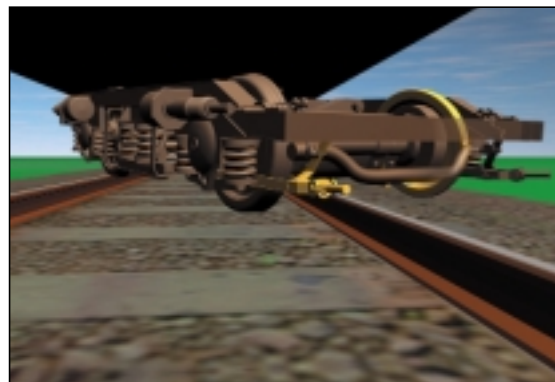
Afb. 3 Het draaistel botst tegen de bevoering van een overweg in het enkelsporige baanvak en draait volledig uit. Daarbij komt het buiten het profiel van vrije ruimte.

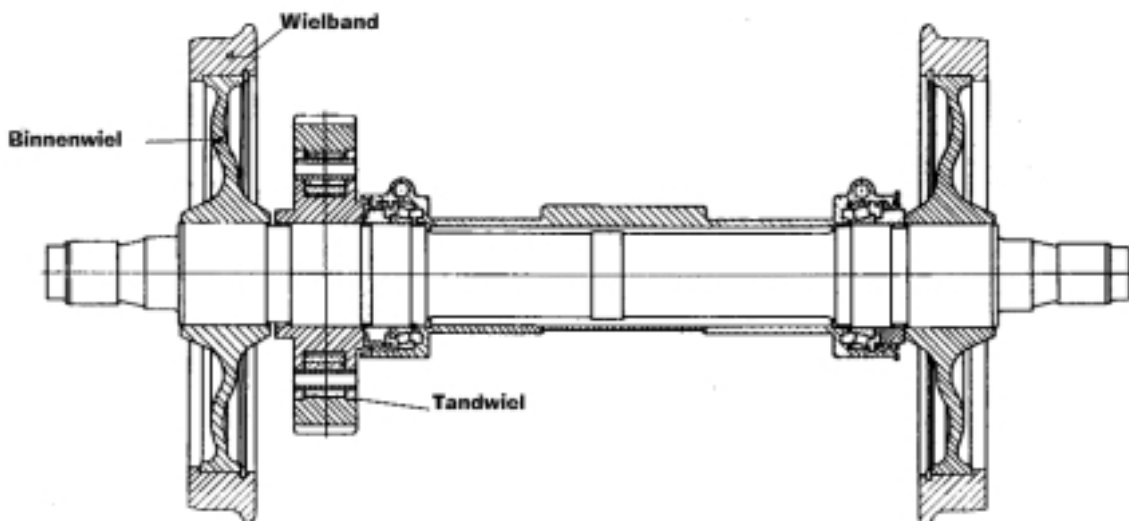
Afb. 5 Wielstel van het type 275. Het wielstel is een onderdeel van een motordraaistel. Bij reprofilering wordt het profiel van de wielband teruggebracht in zijn oorspronkelijke vorm. De wielband wordt daarbij dunner. Bij rebandagering wordt de versleten wielband, vervangen door een nieuwe.

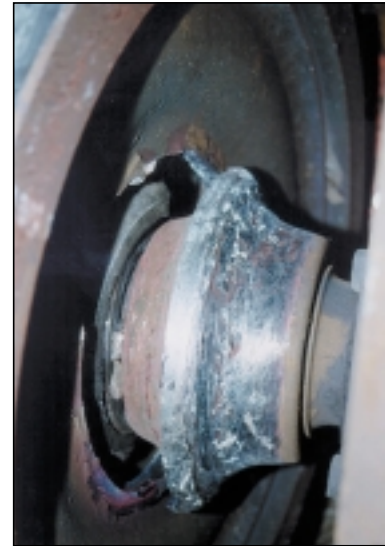
Uit onderzoek van NS Technisch Onderzoek blijkt dat een breuk van het binnenwiel de inleiding vormde tot de ontsporing van Materieel 64 te Baarn. De volledige breuk was het gevolg van vermoeiingsscheuren in het binnenwiel. Na de breuk heeft het treinstel nog ongeveer een kilometer gereden. Het draaistel heeft het afgebroken wiel nog een tijd in het gareel kunnen houden. Hierbij zijn de breukvlakken voortdurend over elkaar gerold. Daarbij is een enorme wrijving ontstaan. Deze heeft de breukrand gedeeltelijk laten “versmieren”. Daardoor is deze enigszins afgerond

Afb. 7 Het gescheurde binnenwiel.

Uit de ontsporing van de trein van NS Reizigers te Baarn op 20 augustus 1999 bleek dat dit niet het geval is. De ontsporing is veroorzaakt door een wielbreuk. Het betreffende wiel is gebroken als gevolg van vermoeiingsscheuren geïnitieerd vanuit een bewerkingsgroef. Scheurvorming in binnenwielen van reizigerstreinen wordt door NS Reizigers geaccepteerd. Het management van NS Reizigers is bekend met de scheurvorming in binnenwielen van Materieel 64 en ander materieel. De snelheid van scheurgroei in binnenwielen van het type 275 is niet bekend, de methode om scheuren op te sporen bij de huidige uitvoering niet betrouwbaar en de termijn, waarin binnenwielen moeten worden onderzocht, wordt structureel overschreden. De levensduur van binnenwielen is niet gebaseerd op de kilometerprestatie, terwijl dit het meest voor de hand liggend bewakingsinstrument is. Uit het onderzoek is gebleken, dat NS Reizigers niet heeft zorg gedragen voor een verantwoord onderhoud van de binnenwielen van wielstellen type 275. Indien er zich vermoeiingsscheuren voordoen, moet NS Reizigers ervoor zorgen en er op toezien, dat het onderhoud systematisch en structureel plaatsvindt.

Indien NS Reizigers er niet in slaagt met deze maatregelen de veilige loop te garanderen dan wordt aanbevolen om tenminste alle binnenwielen van wielstellen type 275 te vervangen.

- het verhogen van de betrouwbaarheid van het snel opsporen van vermoeiingsscheuren in binnenwielen;
- het bepalen van de snelheid waarmee scheuren zich ontwikkelen;
- het in acht nemen van vastgestelde termijnen voor scheuronderzoek.

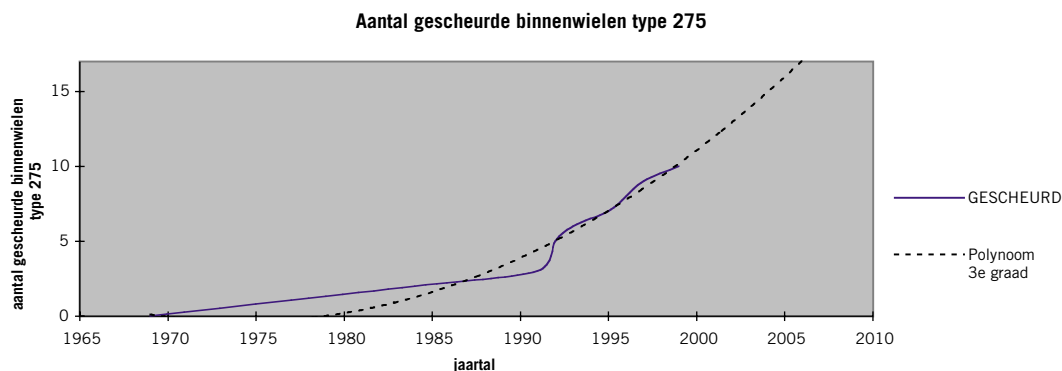
Afb. 8 Overgenomen uit het rapport: Historie Wielstel 61 217

De tabel en grafiek zijn verontrustend. Duidelijk blijkt dat wielen geen oneindige levensduur hebben. Het aantal scheuren neemt toe naarmate het einde van de technische levensduur nadert. Dat is precies het gedrag van materieel dat wat betreft de belasting zich bevindt in het moeilijk beheersbare gebied van afbeelding 6. Construeren in dit gebied is geen probleem, indien aan twee voorwaarden wordt voldaan: vermoeiingsscheuren moeten met absolute zekerheid worden opgespoord en de snelheid waarmee de scheur zich ontwikkelt moet nauwkeurig bekend zijn.

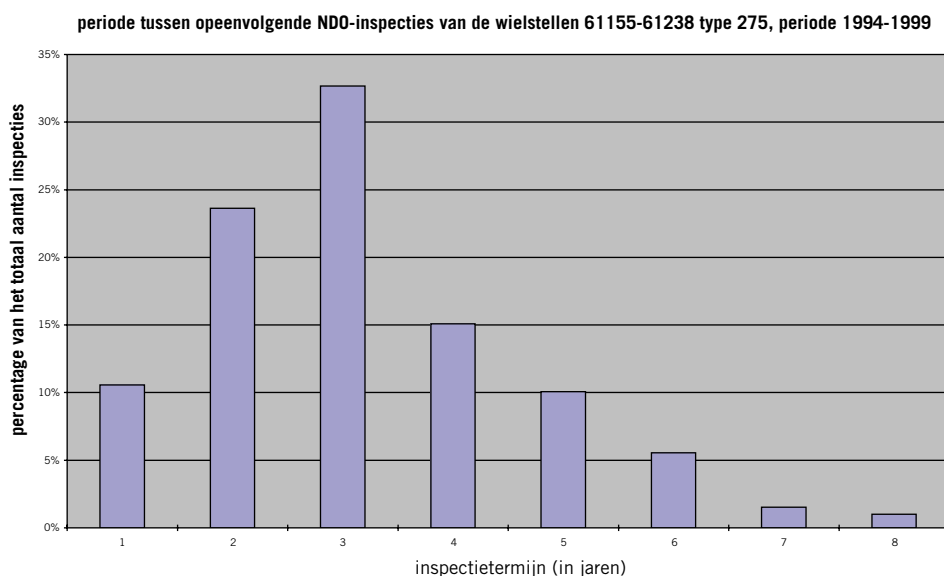
Afb. 9 Procentuele verdeling van de uitgevoerde scheuronderzoeken verdeeld naar de inspectietermijn tussen twee onderzoeken. Gegevens overgenomen uit het rapport Historie wielstel 61 217 NS Technisch Onderzoek, maart 2000.

Zoals blijkt uit de grafiek is deze inspectie termijn, ingesteld in 1994 niet gerealiseerd. De opzet van de procedure was, dat vanaf 1994 ieder wiel ten-minste eenmaal in de twee jaar zou worden onderzocht op scheuren. In de periode 1994-1999 zijn in totaal 199 wielen onderzocht op scheuren. Zoals de grafiek aangeeft is van dit aantal 35% (1 jaar: 11%, 2 jaar: 24%) daadwerkelijk binnen twee jaar onderzocht. De overige 65% van deze onderzoeken werden te laat uitgevoerd, enkele vele jaren te laat.
