***Botsing tussen twee reizigerstreinen in Dordrecht
28 november 1999***

Den Haag, Mei 2001

RAAD VOOR DE TRANSPORTVEILIGHEID

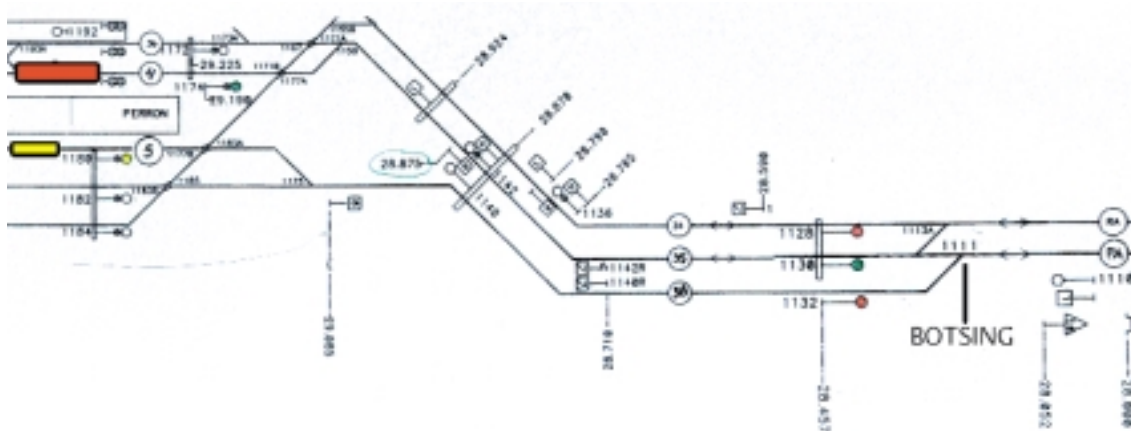
Afb. 2 Schematische weergave van het zuidelijke gedeelte van het stationemplacement. De stationsgebouwen zijn niet weergegeven. Delen van de perrons staan wel op de tekening. De getallen haaks op de sporen geven de kilometrering aan. De getallen evenwijdig aan het spoor geven nummers van seinen of van wissels weer. Voordat spoor 36 werd aangelegd reden de treinen van spoor 5 via wissels 1177b en 1177a over spoor 35.

De machinist van de dubbeldekker mist sein 1132, dat rood toont. De dubbeldekker passeert sein 1132 ten onrechte en bezet de erachter gelegen sectie om 57 sec. na 12.43. De Automatische Trein Beïnvloeding grijpt niet in omdat deze niet werkt bij snelheden van 40 kilometer per uur en lager. De Beneluxtrein, die steeds sneller rijdt, passeert om 14 sec na 12.44 sein 1130, dat naast sein 1132 is geplaatst en groen toont, met een snelheid van 60 kilometer per uur

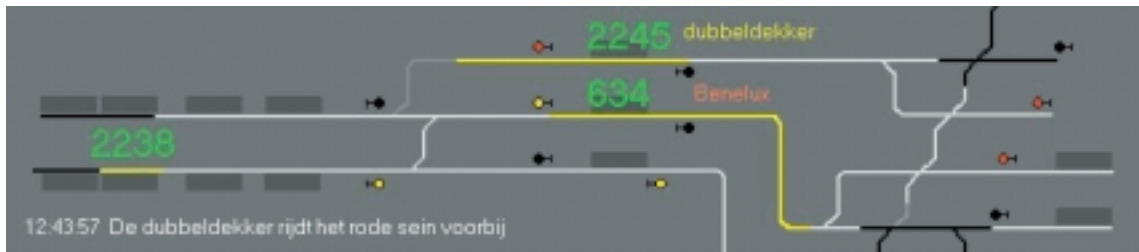
Afb. 3 Alle veranderingen in het systeem: het bezetten van secties, het veranderen van seinen etc. worden automatisch geregistreerd. Op grond daarvan kan exact worden nagegaan, wat er in Dordrecht is gebeurd. De getallen geven de treinnummers aan. De grijze rechthoeken hebben in deze figuur geen betekenis. De lichtgrijze lijnen geven de secties weer van ingestelde rijwegen. De gele lijnen geven de secties aan, die door een trein zijn bezet. De dubbeldekker passeert op het aangegeven tijdstip het rode sein. De sectie na het sein geeft een spoorbezetmelding. De Benelux bevindt zich dan nog vóór het sein in de voor hem ingestelde rijweg. Dit procesverloop is op de monitor van de treindienstleider zichtbaar. Trein nummer 2238 is de trein, die over het nevenspoor naderde

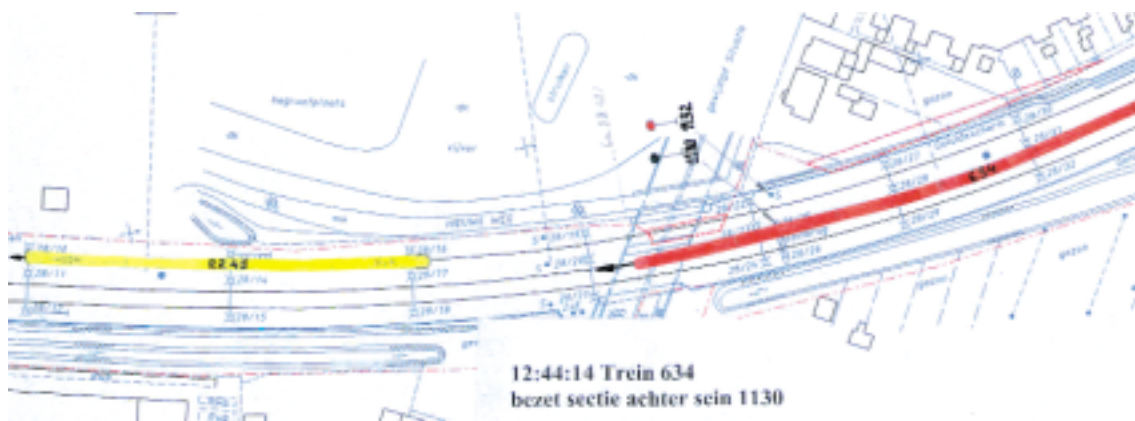
Afb. 4 De Beneluxtrein passeert sein 1130, dat groen toont 17 seconden nadat de dubbeldekker het rode sein 1132 is voorbijgereden.

Dat is 17 seconden nadat de dubbeldekker ten onrechte sein 1132 voorbij is gegaan. Dit laatste kan de treindienstleider op zijn monitor waarnemen. De Beneluxtrein vervolgt zijn weg over wissel 1111. De treinsnelheid is op dat moment 70 kilometer per uur.

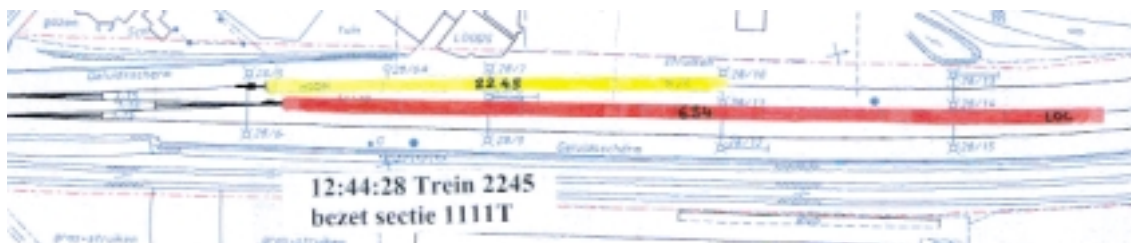
Afb. 5 De Benelux bevindt zich 21 seconden nadat de dubbeldekker sein 1132 voorbijgereden is, nog steeds achter deze dubbeldekker.

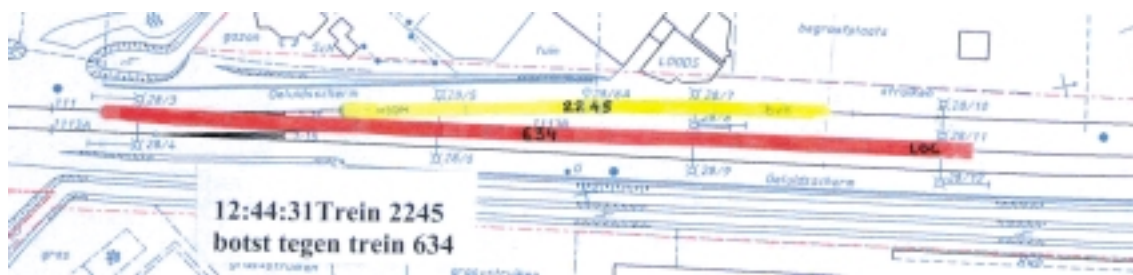
Wanneer het tweede en het derde rijtuig van de Benelux zich boven het wissel bevinden worden ze 31 sec na 12.44 (34 seconden na het passeren van het rode sein door dubbeldekker) in de flank aangereden.

Afb. 6 34 seconden na het passeren van het rode sein vindt de botsing plaats

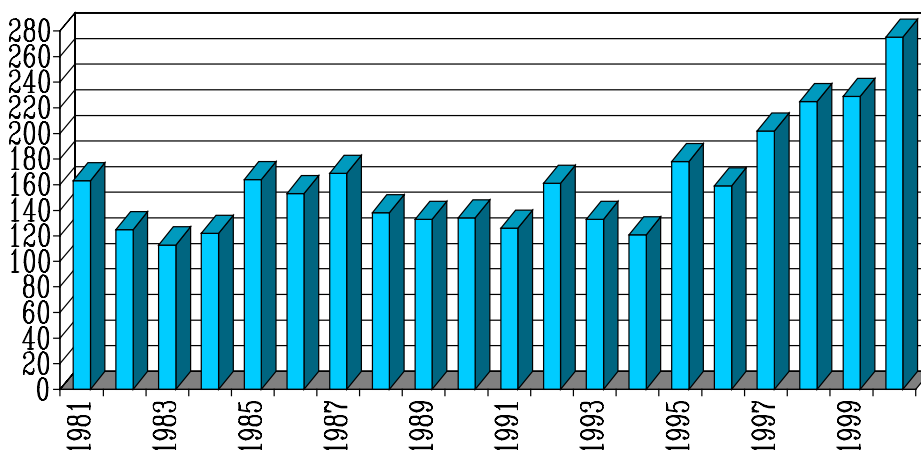
Afb. 9 Het totale aantal rode seinen voorbijgereden in de verschillende jaren. De aantallen betreffen alle stop-tonende seinen, zowel de vaste als de lichtseinen. Het aantal vaste stop-tonende seinen betreft ongeveer 7 % van het totaal.

De tabel laat een verontrustende toename zien. Iedere roodlichtpassage is potentieel een zeer gevaarlijke situatie. De gevolgen heeft men niet in de hand. Het resultaat kan een botsing zijn met immense aantallen slachtoffers. Het toeval bepaalt het resultaat. Dat is maatschappelijk eigenlijk niet aanvaardbaar.

De Raad voor de Transportveiligheid beveelt de directie van de betrokken vervoersmaatschappijen (met name: NS Reizigers, Railion²) aan maatregelen te formuleren, waarmee het aantal roodlichtpassages op korte termijn kan worden terug gedrongen. De Raad geeft daarbij in overweging slecht zichtbare seinen door machinisten te laten melden en de resultaten aan Railinfrabeheer bekend te maken.

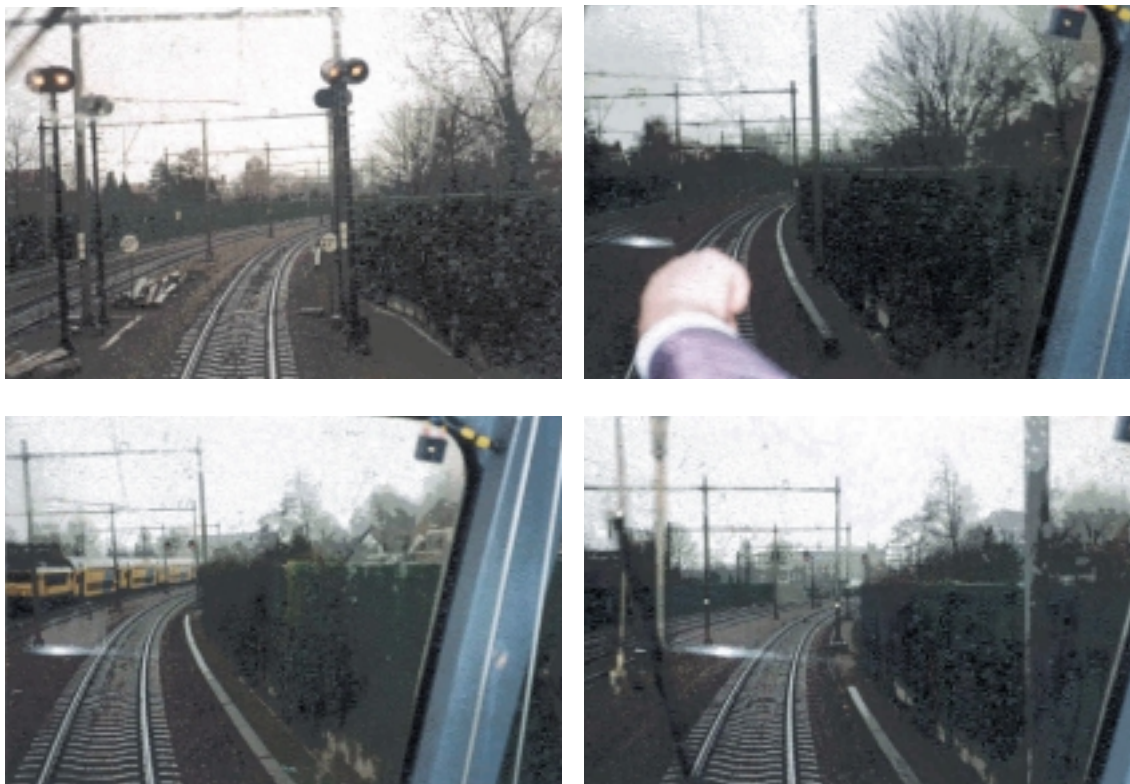
Seinen moeten tijdig waarneembaar zijn. Bij de aanleg van het desbetreffende spoor in 1994, is onvoldoende aandacht besteed aan de zichtbaarheid van het sein 1132, dat ten onrechte voorbij werd gereden. De zichtbaarheid wordt belemmerd door een geluidsscherm en de begroeiing, die daarachter is ontstaan.

Afb. 10. Het zicht op het sein 1132 op 200, 178, 140 en 120 meter ervóór vastgelegd 2 maanden na de botsing. De bomen dragen in die periode nauwelijks bladeren. Dat is niet het hele jaar het geval. Het middelste sein toonde tijdens de rit van de dubbeldekker op 28 november groen voor de Beneluxtrein.

Van de voor de handliggende norm: een visuele koppeling tussen spoor en sein, werd in ernstige mate afgeweken. De spoorwegwet artikel 36 verbiedt bovendien de aanleg van obstakels in een zone van 20 meter in de binnenbocht van spoorwegen. De Minister mag indien de veiligheid geen geweld wordt aangedaan hiervan ontheffing verlenen. De Minister heeft de bevoegdheid om ontheffingen te verlenen al ver in de vorige eeuw overgedragen aan de directie van de Nederlandse Spoorwegen en later aan de directeur van Railinfrabeheer. Geluidsschermen worden door Railinfrabeheer aangelegd. De ontheffingen, die Railinfrabeheer zichzelf geeft, worden niet meer schriftelijk vastgelegd.

De Raad beveelt directie van Railinfrabeheer aan het ontwerpproces van rail infrastructuur in overeenstemming te brengen met het normblad veiligheidszorgsystemen van Railned en de ontwerpen in overeenstemming te brengen met de vigerende wettelijke regels.

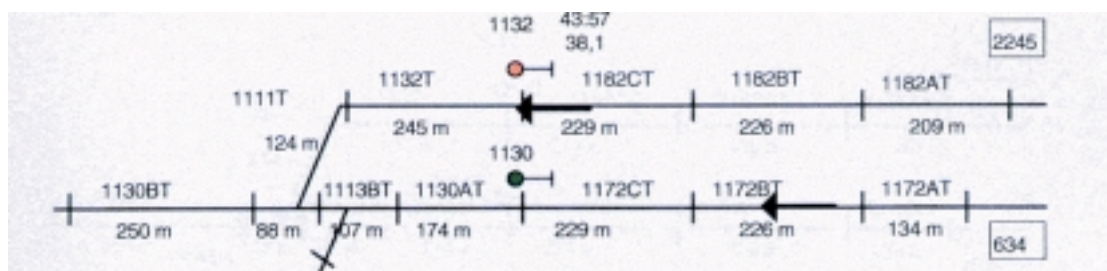
Afb. 12. De indeling in sporgedeeltes van de sporen bij de seinen 1130 en 1132. De pijlen geven de posities aan van de treinen op het moment, dat de dubbeldekker ten onrechte sein 1132 passeert. (zie ook afb. 3)

In de bovenstaande tekening is de lay-out weergegeven van de sporen bij de seinen 1132, dat rood toonde en 1130, dat groen toonde. Achter beide seinen bevinden zich zogenaamde doorschietlengtes. Het doel van doorschietlengtes is het verhogen van de veiligheid. Ze hebben geen andere functies. Het is een veiligheidsmarge voor treinen, die door een te laat ingezette remming niet meer voor sein 1132 of 1130 tot stilstand kunnen komen. Als doorschietlengte is bij sein 1132 een sectie met een lengte van 245 meter beschikbaar en bij sein 1130 een sporgedeelte met een lengte van 174 meter. In Nederland worden doorschietlengtes bij beweegbare bruggen nog aangebracht en bij andere bijzondere gevaarpunten, indien er tenminste geen ruimtelijke of andere belemmeringen zijn.
