RAPPORT

*ONTSPORING METRO
DOOR VERLIES MOTOR
IN DE TUNNEL ONDER DE OUDE MAAS
Regio ROTTERDAM 28 januari 2000*

Den Haag, Maart 2002

RAAD VOOR DE TRANSPORTVEILIGHEID

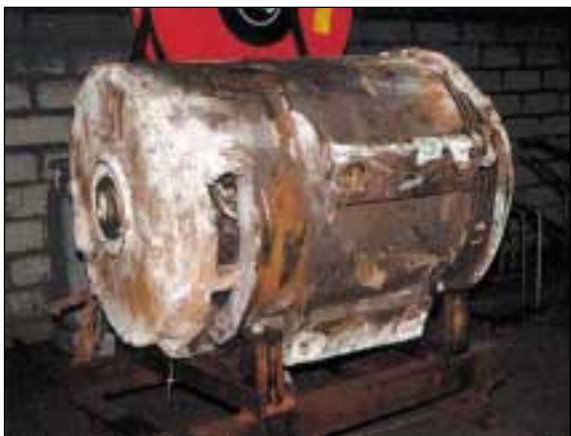
Afb. 4 De afgevalen en beschadigde motor in de werkplaats.

Deze bevestiging, die bestond uit 4 bouten, heeft het onder het rijden begeven. Op welke momenten de bouten precies zijn stuk gegaan, is achteraf niet exact vast te stellen. Wel kan worden vastgesteld, dat de bouten bezweken zijn door overbelasting en vermoeiing. De elektromotor viel daardoor uit het draaistel, waarna een aantal draaistellen er overheen reed. Het middelste draaistel van het laatste metrostel ontspoorde op de tussen de rails liggende motor.

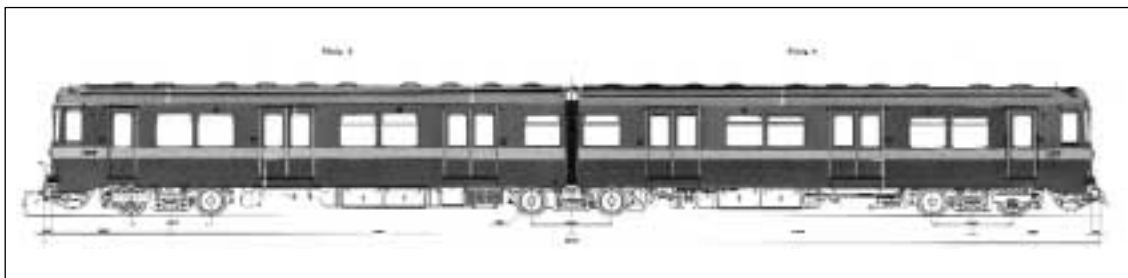
Afb. 5. Metrostel type MG2 met 3 draaistellen. De Metro bestond uit 4 van deze metrostellen. Het tweede stel in de rijrichting gezien was het stel 5151, waarvan het derde draaistel een motor verloor. Van het 4e en laatste metrostel ontspoorde het middelste draaistel.

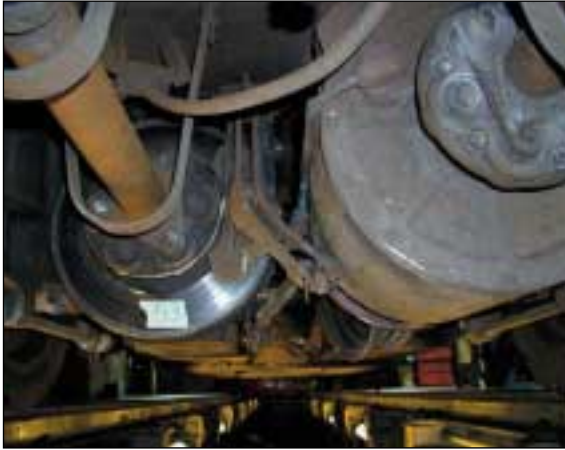
Afb. 6 De motor in het draaistel. Links en rechts beneden in het donkere deel van de foto zijn nog net de wielen zichtbaar.

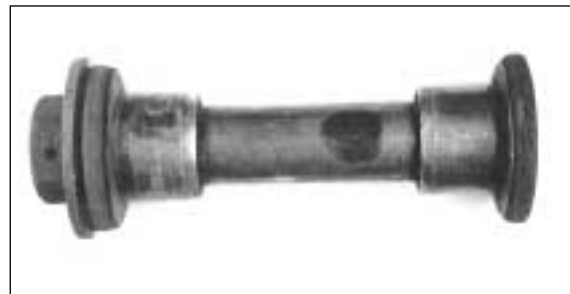
Al de motoren (gewicht 700 kilo per stuk) in de metro's van dit type waren op deze manier bevestigd, met 4 voorspanbouten M30 (diameter 30 mm).

Afb. 7. Een voorspanbout met van rubber voorziene bussen voor het isoleren van mechanische trillingen.

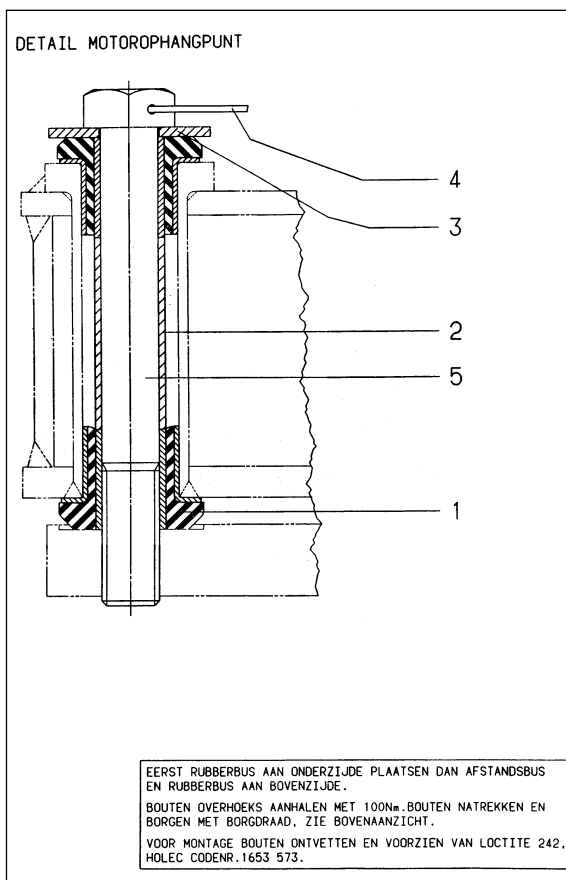
De veiligheidsmarge voor het bezwijken van de ophangconstructie was bij de nieuwe draaistroommotoren aanzienlijk kleiner dan bij de oude motoren. De nieuwe technische normen (IEC61373) die formeel in 1999 van kracht werden, gaven duidelijk aan dat de constructie niet sterk genoeg was. In het onderhoudsschema van het metrostel werden echter geen voorzieningen opgenomen om de gereduceerde veiligheidsmarge van de nieuwe ophangconstructie te bewaken.

Afb. 8. Een detail van de constructietekening van de ophanging van de motor met voorspanbouten met stalen bussen (fijne arcering) voorzien van rubber (grove arcering). De onderkant van de bout is in de motor gedraaid. Het andere getekende constructiedeel betreft het draaistel.

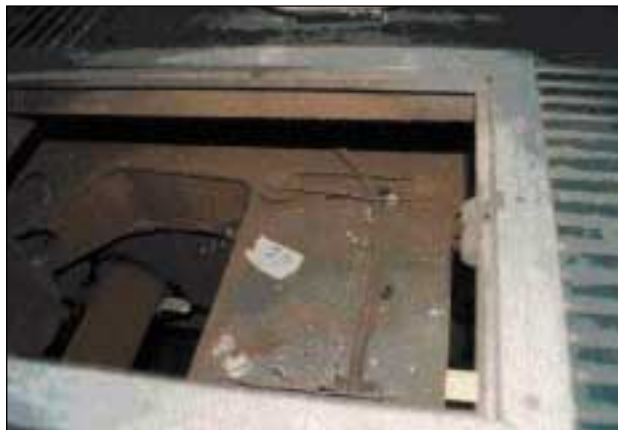
Afb. 9. Het geopende inspectieluikje in de vloer van de Metro. De vier ophangbouten van de motor, waarvan er twee zichtbaar zijn, kunnen makkelijk bereikt worden. Periodieke controle op het vastzitten van deze bouten met ring- of momentsleutel was voldoende geweest.

Het probleem met de ophanging is in principe eenvoudig van aard. Ook het beheersen van dit probleem was vrij eenvoudig. Periodiek met behulp van een ring- of momentsleutel controleren of de bouten vast zitten was voldoende geweest.
