**BRAND IN DE SCHIPHOLTUNNEL
11 JULI 2001**

Den Haag, november 2003

RAAD VOOR DE TRANSPORTVEILIGHEID

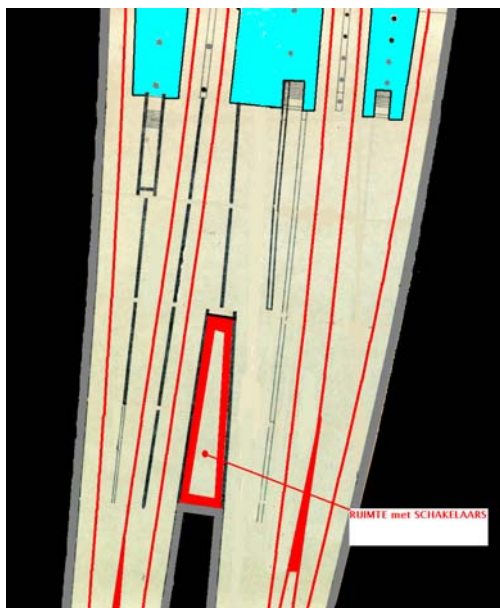
Afb. 5. Bovenaanzicht van het einde van de perrons met de plaats van de ruimte met de schakelaars in Schiphol.

Rond 9:00, 17 minuten na aankomst, zocht de brandweer op het perron tussen de sporen 103 en 104 naar de plaats van de brand. De elektromonteurs, die al wisten waar de problemen waren, wezen de brandweer de ruimte waar de rook vandaan kwam. Met hun sleutel hebben zij ook de toegangsdeur van dit vertrek, dat niet voorkomt in het aanvalsplan van de brandweer, geopend. In deze ruimte was één schakelkast ontploft en stonden er drie in brand. Aangezien het volgens de brandweer duidelijk was dat op een aantal kasten nog spanning stond er brandden nog een aantal controlelampjes, kon er in de visie van de brandweer niet met water worden geblust. Er werd een poging ondernomen met de aanwezige CO2-blussers. Daarmee kon de brand onder controle worden gehouden maar niet geblust. De rookontwikkeling hield dan ook aan. Pas **anderhalf uur** later kreeg de brandweer zekerheid dat overal in de schakelruimte de spanning was afgeschakeld. Kort daarna werd de brand definitief geblust.

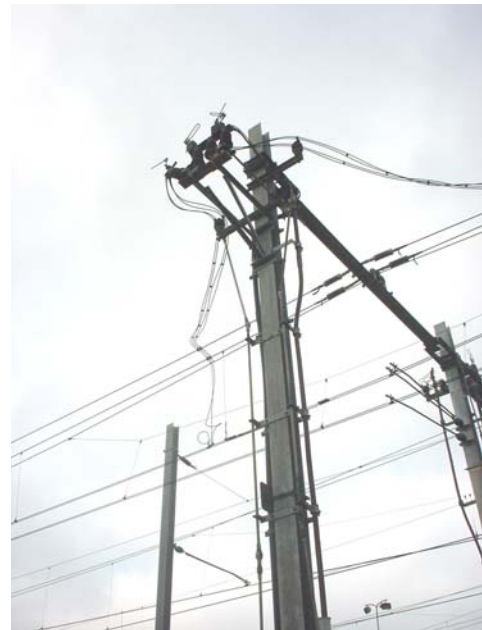
Afb. 8. Een portaal met twee normale bovenleidingschakelaars, één in geopende stand en één in gesloten stand. Door het wegknippen van de kabels kan de verbinding tussen bovenleiding en voeding worden verbroken

Dit druist in tegen het meest algemene en belangrijkste principe van de brandpreventie: de compartimentering. Voorkomen moet worden dat de rookontwikkeling van een beginnende brand de ontruiming belemmert. Afgesloten ruimten – compartimenten - houden de beginnende brand een tijd lang onder controle zodat maatregelen (zoals ontruiming) kunnen worden getroffen. Een absolute voorwaarde daarbij is natuurlijk wel dat een brand in een compartiment direct kan worden gesignaleerd (detectie of visuele waarneming). Een compartiment zonder signalering kan een groot gevaar vormen. Een beginnende brand kan zich in voorkomende gevallen in een compartiment ontwikkelen tot een grote brand zonder dat deze brand tijdig wordt opgemerkt. Ten gevolge van een 'bezwijkend' compartiment kan plotseling een grote hoeveelheid toxische rook vrijkomen en zich in aangrenzende ruimtes verspreiden (in dit geval mogelijk naar tunneleinden waar gestrande passagiers (tevergeefs) wachtten op evacuatie. Het is paradoxaal genoeg een geluk bij een ongeluk dat de compartimentering van de schakelruimte niet rookdicht bleek te zijn: de ontsnappende rook gaf een waarschuwing af. Het plaatsen van brandmelders in compartimenten is overigens een logische eis en geen wettelijke eis.

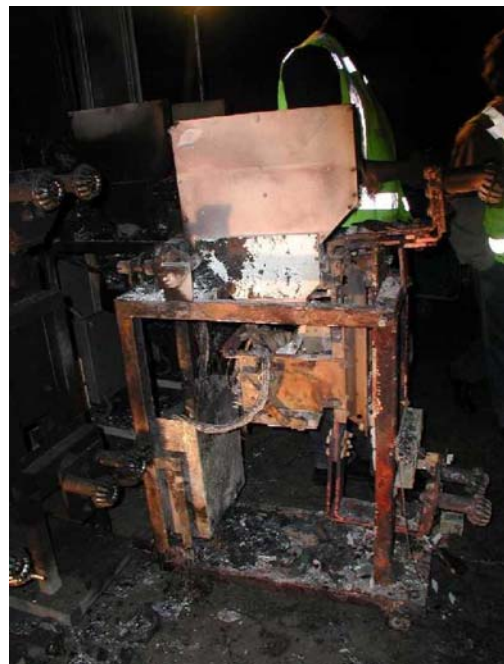
De brand in de Schipholtunnel is veroorzaakt door een schakelaar die in opdracht van Railinfrabeheer speciaal voor de Schipholtunnel is ontwikkeld en die blijkbaar onvoldoende is uitgetest. Bovendien was deze schakelaar geplaatst in een ruimte niet voorzien van een brandmelder zodat het synoptisch tableau dat de brandweer bij aankomst op Schiphol de brandhaard zou moeten wijzen, in dit geval niet werkte. Het tableau is overigens ook niet bekeken.

In deze ondergrondse schakelruimte was om 8:09 kortsluiting ontstaan. De kortsluiting in de schakelruimte met kabels en leidingen van 1500 Volt veroorzaakte een brand met zware

Het ondergronds plaatsen van bovenleidingschakelaars geeft de nodige problemen. De bovenleidingschakelaars kunnen vonken en vlambogen genereren. In de open lucht is dat geen probleem, maar in tunnelbuizen werd dat niet aanvaardbaar geacht. De normale uitvoering van deze bovenleidingschakelaars is niet geschikt voor ondergrondse toepassing. Voor gebruik in de afgesloten ruimte werd in opdracht van Railinfrabeheer een nieuw type schakelaar ontwikkeld. Dit type werd afgeleid van een in het buitenland gangbare snelschakelaar die altijd al in een afgesloten ruimte staat opgesteld. Een nieuw ontwikkelde schakelaar mag niet zonder meer worden gebruikt. Binnen Railinfrabeheer bestaat een aparte afdeling die nagaat of een ontwikkeld product veilig en betrouwbaar genoeg is voor het gebruik in de praktijk. Deze afdeling was terughoudend over de nieuwe schakelaar. De nieuw ontwikkelde schakelaar is eenmalig en alleen voor toepassing in het station Schiphol goedgekeurd. Een eenmalige goedkeuring is echter geen gebruikelijke procedure en moet zoveel mogelijk worden vermeden. In het onderhavige geval heeft de keuring door Railinfrabeheer niet geleid tot een veilige constructie.

Afb. 9. De verbrande hoogspanning-schakelaar in station Schiphol

ProRail (Railinfrabeheer) wordt aanbevolen de ontwikkeling van haar veiligheidsmanagementsysteem en de toepassing van veiligheidsstudies (Safety Cases) voor complexe infrastructurele werken de benodigde prioriteit te blijven geven teneinde ook de brandveiligheid van de Schipholtunnel en de kwetsbaarheid voor brand in de tunnel met de daarin toegepaste systemen waar nodig te verbeteren.

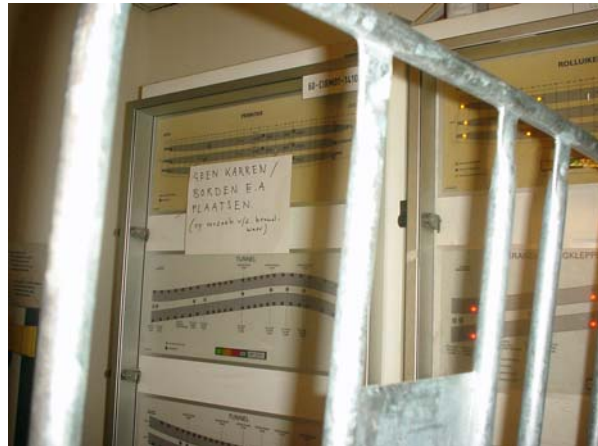
De melding betrof een brand in het station Schiphol. Dit station is voorzien van een "synoptisch tableau", dat zich bevindt in een vertrek nabij het plaatskaartenkantoor van NS Reizigers. Op dit tableau kan de brandweer zien vanuit welke ruimte de brandmelding komt. In complexe bouwwerken schrijft de brandweer (in dit geval formeel de gemeente Haarlemmermeer) een synoptisch tableau voor. Het stelt de brandweer in staat de brandhaard snel te lokaliseren. Aangezien de ondergrondse schakelruimte niet was voorzien van een automatische brandmelder verschafte het synoptische tableau op de ochtend van 11 juli 2001 geen informatie. De brandweerploeg ging overigens direct op onderzoek uit in het ondergrondse station. De rookontwikkeling die men daarbij waarnam, was zodanig dat de brandweerploeg de ontruiming van het station noodzakelijk achtte. Nader onderzoek wees uit dat de rook afkomstig was uit kanalen in het plafond van het station aan het einde van de 400 meter lange perrons. Die bevonden zich uiteraard vlakbij de bovenleiding.

Afb. 10 Het synoptisch tableau in een kantoor op Schiphol. Op het papiertje op het tableau staat of men geen karretjes voor het tableau wil plaatsen op verzoek van de brandweer. De schakelruimte is nog steeds niet voorzien van een brandmelder
