ONDERZOEKSRaad  
VOOR VEILIGHEID

# Aanvaring in ankergebied

MS Arklow Rambler & MT Atlantic Jupiter,  
Maasaanloopgebied, 8 februari 2016

*Den Haag, februari 2017*

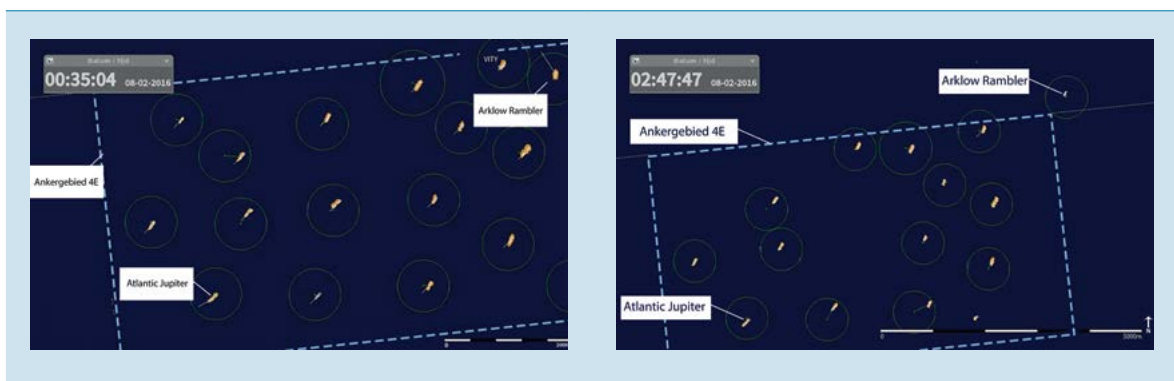
Om 00:30 uur rapporteerde de Arklow Rambler aan Maasaanloop VTS dat het schip ten anker lag. Op dat moment was het nagenoeg springtij.<sup>3</sup> Het water stroomde daardoor met een snelheid van  $\pm 2$  knoop in noordoostelijke richting. Door de combinatie met de krachtige zuidwestelijke wind ging het anker van de Arklow Rambler krabben. Om 02:09 uur werd de Arklow Rambler, al krabbend, in noordoostelijke richting uit het ankergebied geblazen, de naastgelegen verkeersbaan in (figuur 2).

Figuur 2: Initiële ankerpositie van de Arklow Rambler en Atlantic Jupiter (links). Na verloop van tijd krabde het anker van de Arklow Rambler en belandde zij in de verkeersbaan ten noorden van het ankergebied (rechts). (Bron: Radarbeelden VTS Havenbedrijf Rotterdam)

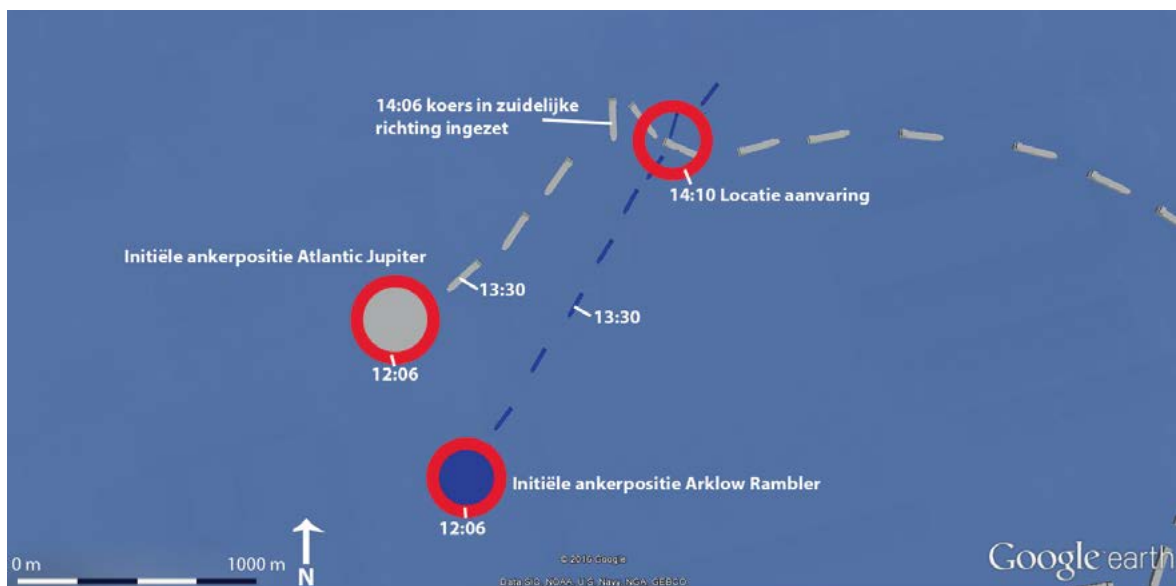
Figuur 3: De schepen krabden achteruit vanaf het ankergebied, waarna de Atlantic Jupiter het anker hees en naar het zuiden wilde varen. Bij deze manoeuvre raakte de Atlantic Jupiter de Arklow Rambler. (Bron: Google earth)

De Atlantic Jupiter en Arklow Rambler krabden parallel aan elkaar in noordoostelijke richting. De Atlantic Jupiter met hogere snelheid dan de Arklow Rambler. Hierdoor kwam de Atlantic Jupiter op gelijke hoogte met de Arklow Rambler. De Atlantic Jupiter vond dat ze te ver afdreef, waarna werd besloten om het anker te lichten en ten zuiden van het ankergebied te gaan varen. Doordat de VDR van de Atlantic Jupiter ten tijde van het ongeval niet werkte, is onbekend wat zich aan boord van de Atlantic Jupiter precies heeft afgespeeld. Wel is duidelijk dat de Atlantic Jupiter, direct nadat het anker aan boord was, in zuidelijke richting probeerde te varen. Hierdoor kwam de Atlantic Jupiter dwars op de wind en stroom voor de Arklow Rambler te liggen met een lage snelheid vooruit. Doordat het schip ongeladen was, had het veel windvangend oppervlak en is vervolgens richting de Arklow Rambler geblazen, waarna het achterschip van de Atlantic Jupiter de boeg van de Arklow Rambler raakte.

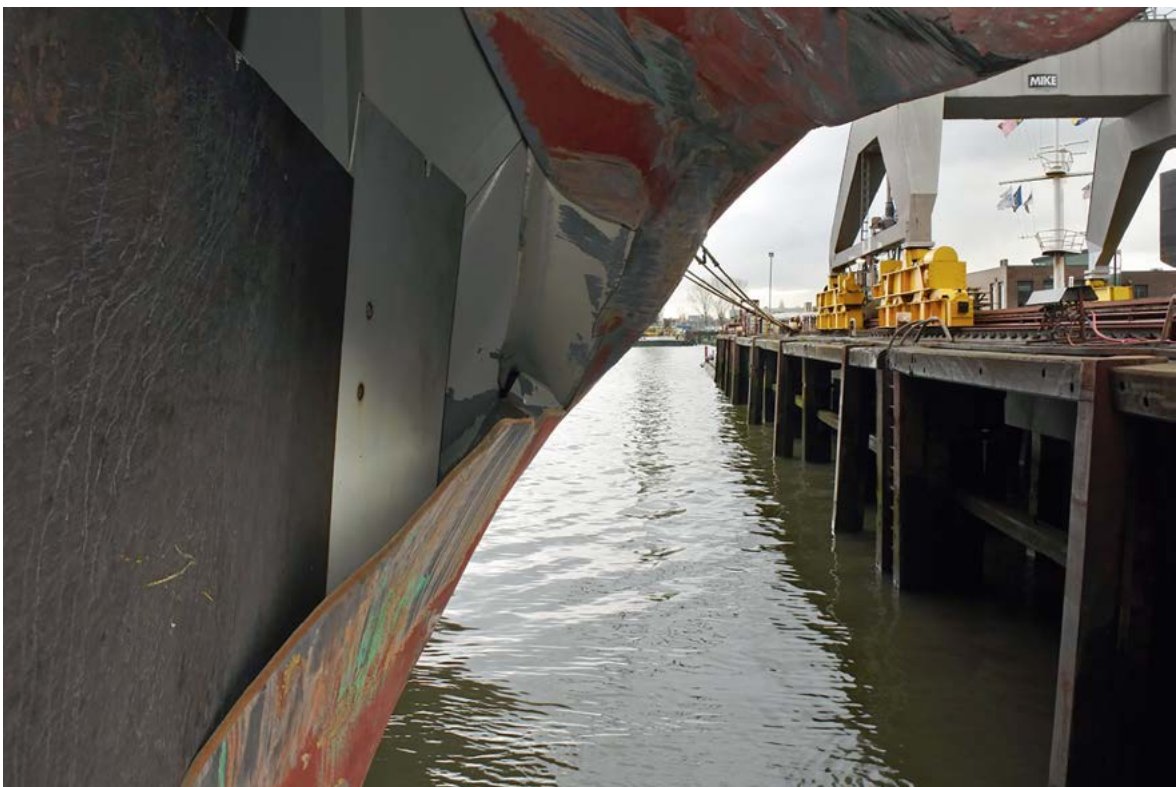
Om 14:10 uur raakte het achterschip van de Atlantic Jupiter de boeg van de Arklow Rambler. De boeg van de Arklow Rambler raakte hierbij ingedeukt en er ontstonden kleine gaten boven de waterlijn (figuur 4). De klap reet de romp van de Atlantic Jupiter open ter hoogte van de machinekamer en veroorzaakte een 15 meter lang horizontaal gat, boven de waterlijn (figuur 5).

Figuur 5: Van binnenuit de Atlantic Jupiter, door het 15 meter lange gat naar buiten gekeken. (Bron: Onderzoeksraad voor Veiligheid)

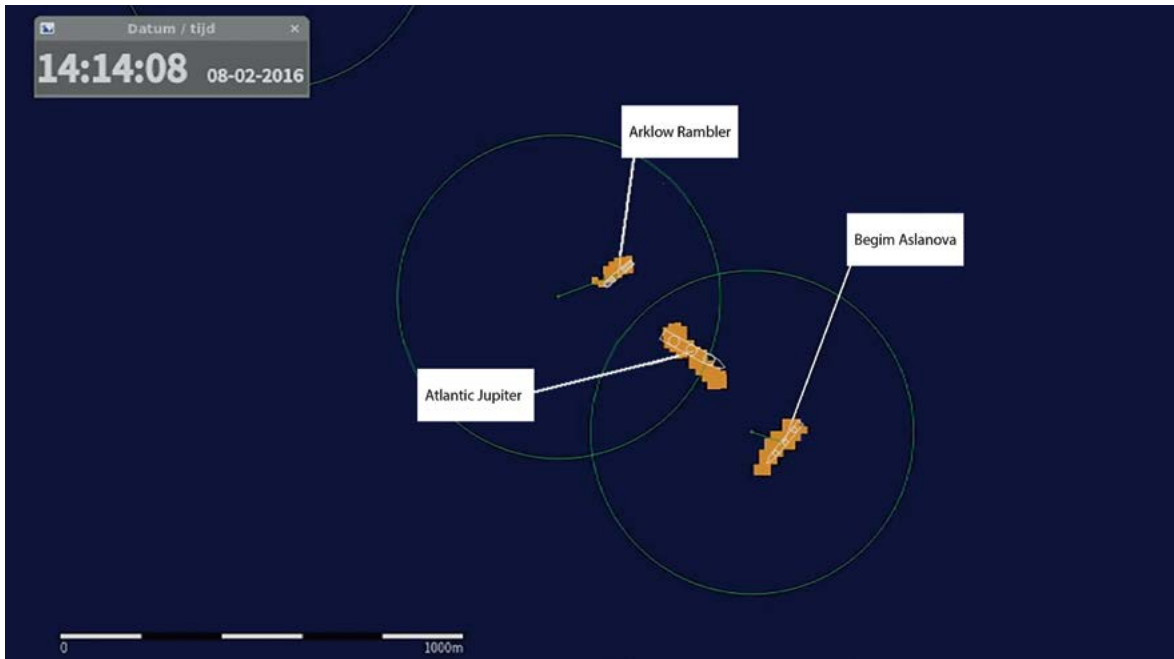
Figuur 6: Atlantic Jupiter vaart op Begim Aslanova af na eerdere aanvaring met Arklow Rambler. (Bron: radarbeelden VTS Havenbedrijf Rotterdam)

Om 14:12 uur riep een nabijgelegen schip (Begim Aslanova), dat ook ten anker lag, de Atlantic Jupiter op het Maasaanloop VTS werkkanaal en vroeg of de Atlantic Jupiter achterlangs kon passeren (Marifoongesprek 1). Er kwam geen reactie. Het betreffende schip riep vervolgens driemaal op marifoonkanaal 16. Ook Maasaanloop VTS probeerde contact te krijgen met de Atlantic Jupiter om 14:13 uur. Hierop reageerde de Atlantic Jupiter en bevestigde dat zij achterlangs de Begim Aslanova zou sturen. Omstreeks 14:16 uur passeerde de Atlantic Jupiter de Begim Aslanova op 0,1 zeemijl afstand.

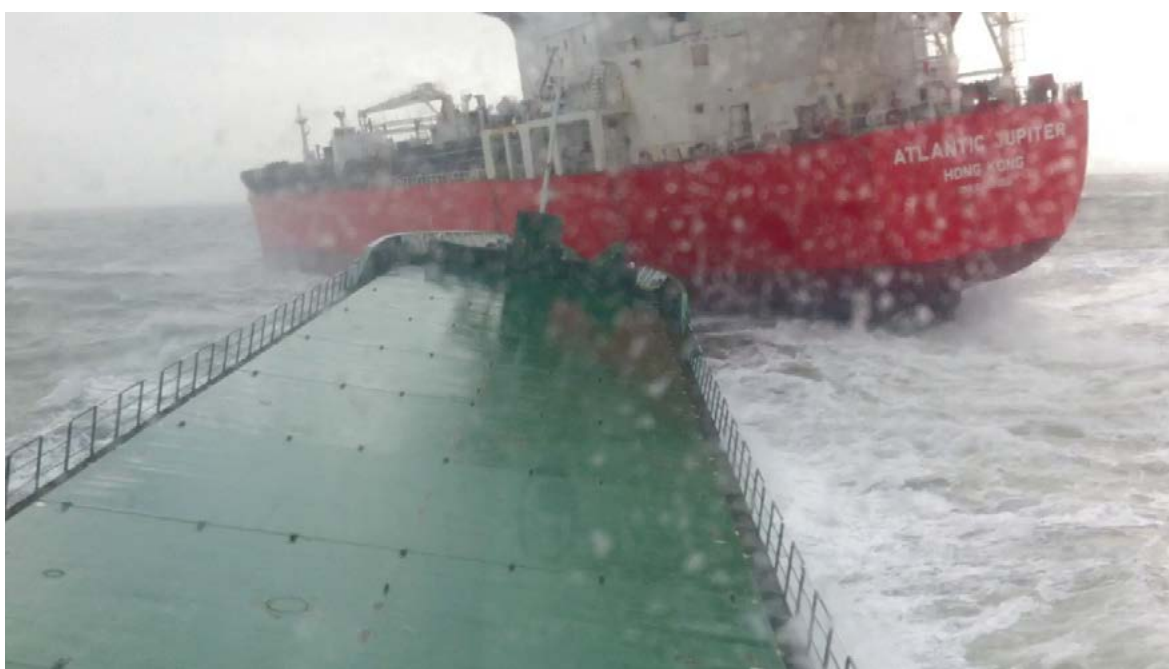
*Figuur 7: Moment vlak voor de aanvaring gezien vanaf de brug van de Arklow Rambler. (Bron: Arklow Shipping)*

Ten tijde van de aanvaring lag de Arklow Rambler nog voor anker, met de motor op stand-by. Hoewel de bemanning van de Arklow Rambler het ongeval ongeveer 3 minuten van tevoren aan zag komen, besloot de kapitein zijn bemanning niet naar voren te sturen om het anker te lichten, omdat de Atlantic Jupiter de Arklow Rambler daar zou raken en hij zijn bemanning niet in gevaar wilde brengen. De kans was namelijk klein dat zij op tijd zouden zijn geweest om de aanvaring te vermijden.
