**LEKKAGE ACRYLNITRIL
STATION AMERSFOORT
20 AUGUSTUS 2002**

Den Haag, september 2004

RAAD VOOR DE TRANSPORTVEILIGHEID

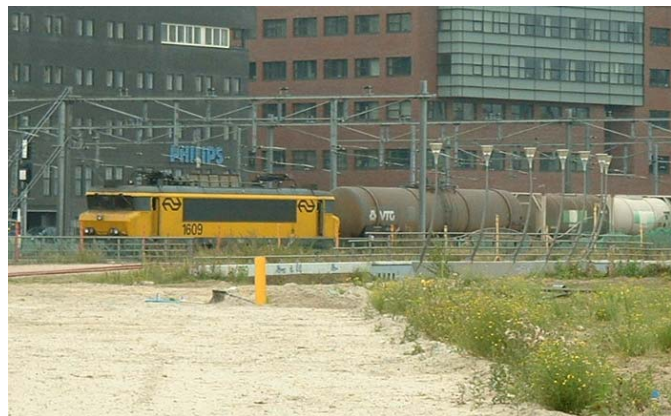
Afb. 2 De trein in op station Amersfoort. De ketelwagen direct achter de locomotief is de lekkende wagen gevuld met acrylnitril.

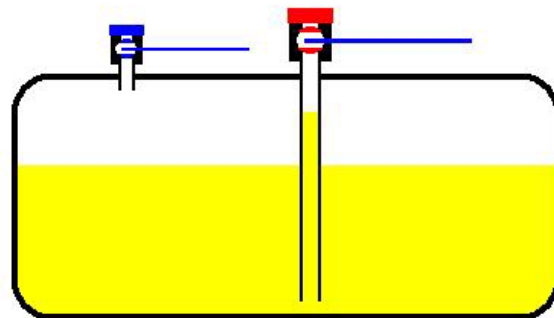
Afb. 5. Schema van het reservoir van de ketelwagen met een gesloten vulsysteem. De rode flens (rode rechthoek) sluit de vulleiding af en de blauwe blindflens de dampretourleiding.

De kogelkraan wordt afgesloten door een stalen blindflens (de rode flens in afbeelding 5 en 6) voorzien van een pakking. Deze blindflens is met een ketting aan de ketelwagen verbonden. De kogelkraan is vervaardigd van roestvrij staal. De bovenkant van deze kraan waarop de blindflens wordt bevestigd corrodeert om die reden niet en blijft dus vlak. De stalen blindflens was echter wel verroest en vervuild zoals blijkt uit het uitgevoerde onderzoek en afb. 7. De pakking die na het ongeval tussen kraan en blindflens werd aangetroffen, wordt niet frequent gebruikt en kwam overeen met het type dat bij de laatste keuring was aangebracht.

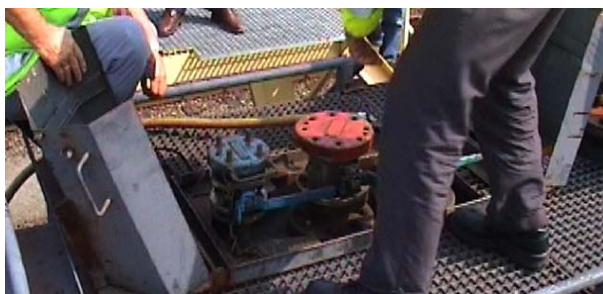
Afb. 6 Opname van vul- (rood) en retourleiding (blauw) en geopende beschermkap bovenop de ketelwagen gemaakt tijdens beproevingen na het incident (zonder acrylnitril dus zonder beschermende gaspakken).

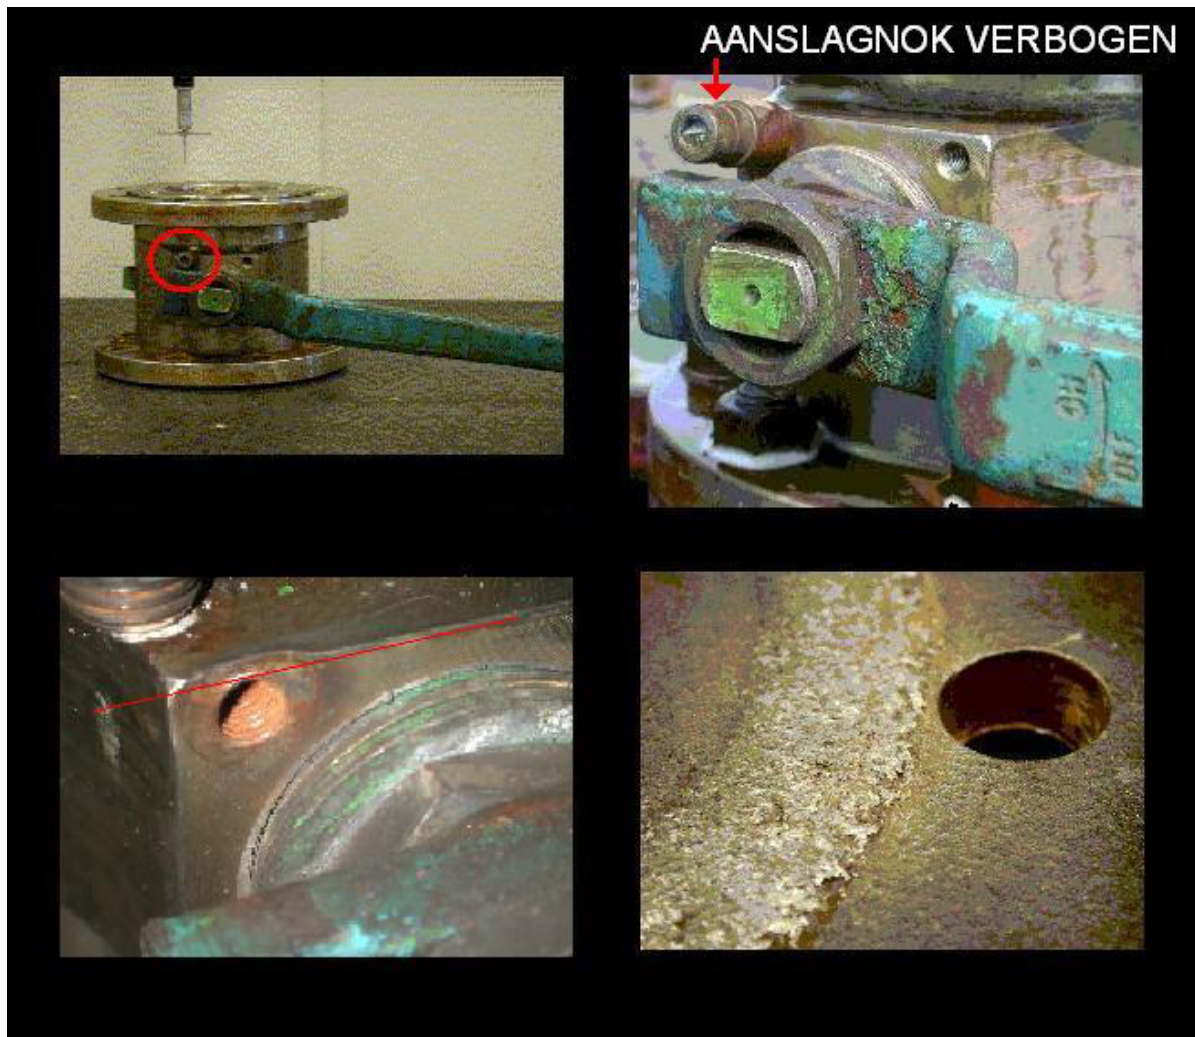
Afb.7. Linksboven. De kale kogelkraan van roestvrij staal in een proefopstelling. De hendel is doorgezet totdat deze rust tegen de verbogen aanslagnok. De kraan is dan niet gesloten. De hendel staat dan niet horizontaal. In horizontale stand (de gesloten stand) is de kraan evenwijdig met de zijkant van de tafel waar de kogelkraan op ligt. Deze kogelkraan heeft als bijzonderheid dat er slechts twee posities zijn waarin de kraan gesloten is. In alle andere posities is de kraan open.

Rechtsboven. De verbogen aanslagnok met de hendel in horizontale en gesloten stand. De hendel rust nu **niet** tegen de aanslagnok. Een verbogen aanslagnok betekent een kraan die eigenlijk niet meer is af te sluiten.

- Op de hendel waarmee de kraan werd dichtgedraaid, waren zulke grote krachten uitgeoefend, dat de nok die de juiste gesloten stand moet waarborgen, was verbogen (zie afbeelding 7). Indien het uiteinde van de hendel tegen de nok rustte, stond de kraan ongeveer 3 millimeter open.
- Daarnaast was door het ondeskundig oplassen van een metalen naambordje de kogel beschadigd. Hierdoor was de afsluiting niet meer volledig. Het naambordje was aangebracht om diefstal te voorkomen.

Het bijzondere van deze kraan is dat de doorboorde bol vrij (360 graden) kan worden rondgedraaid. Dat zou geen probleem zijn, ware het niet, dat de kraan slechts in twee posities dicht is. In alle andere posities staat de kraan open. In de gesloten stand rust het ene uiteinde van de hendel tegen een aanslagnok (zie afbeelding 7). Omdat deze nok het gesloten zijn van de kraan moet waarborgen, is de vormgeving ervan belangrijk. In het ontwerp heeft de nok echter onvoldoende aandacht gekregen. Het is een eenvoudige stalen bout die veel te dicht bij de hoek van het huis is geplaatst. Hierdoor is er slechts een geringe kracht nodig om de bout te verbuigen. Dat is in het onderhavige geval dat dan ook gebeurd.

De VdTÜV wordt aanbevolen de typegoedkeuring voor de kogelkraan die geldt tot 2004 zo spoedig mogelijk te beëindigen.

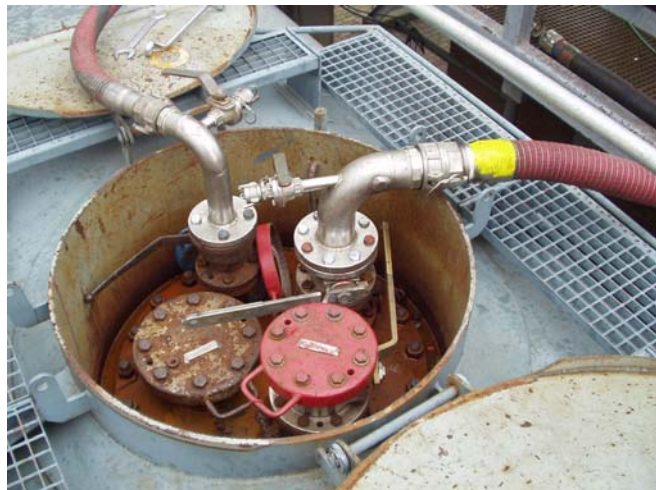
Afb. 9 De bovenkant van een reservoir met de kranen 4, 5, 6 en 7. Het reservoir komt voor wat betreft het type overeen met het reservoir in Amersfoort. De koppelleidingen zijn aangesloten.
