*Aanvaring tussen een snelle motorboot met waterskiër  
en een zeilplank met dodelijke afloop op  
het Veerse Meer op 3 juli 1999*

## RAAD VOOR DE TRANSPORTVEILIGHEID

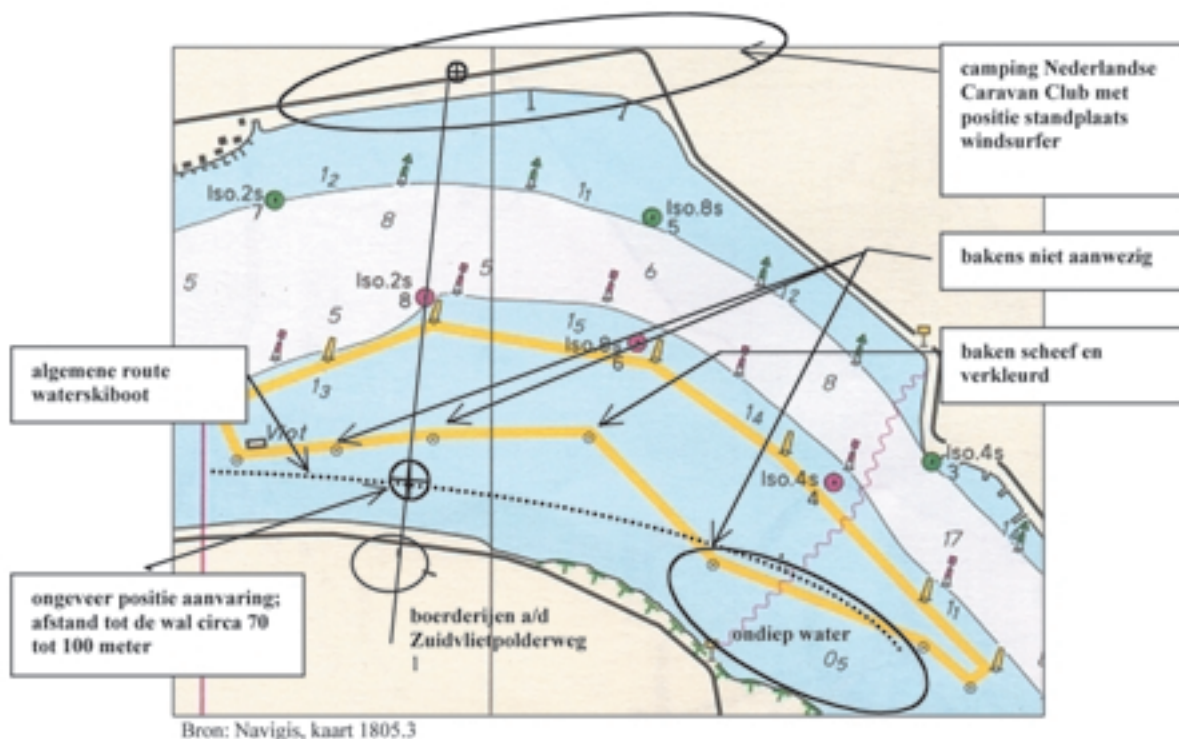
Figuur 1: Schets snelvaargebied met aantekeningen onderzoek. Alle posities zijn bij benadering aangegeven.

Uit onderzoek bleek dat op geen van de nog aanwezige bakens een aanduiding van het snelvaargebied aanwezig was. Verder bleek dat de 2e, 3e en 5e markeringspaal aan de zuidzijde van het snelvaargebied te Wolphaartsdijk gerekend vanaf de westelijke rand ontbraken. Deze situatie bestond ook ten tijde van het ongeval. De paal in de knik van de baan stond zeer scheef en was witachtig van kleur.

Het snelvaargebied verkeerde al meerdere jaren in die staat. Na ijsgang in 1993 of 1994 was Rijkswaterstaat gebleken dat een aantal palen aan de zuidzijde van het snelvaargebied voor Wolphaartsdijk niet meer aanwezig was of scheef stond. Er is toen sprake geweest van herstel. Voor herstel waren een geschikte ponton en een werkboot noodzakelijk en voorts was het nodig dat personeel met lieslaarzen te water moest. Tot begin 2000 is de situatie onveranderd gebleven, omdat andere taken de aandacht van de scheepvaartmeester vroegen. Daarbij heeft meegespeeld dat voor de ingewijden de contouren van het snelvaargebied zichtbaar waren gebleven en de baan, met name aan de zuidzijde relatief weinig werd gebruikt. De markering van het snelvaargebied heeft geen hoge prioriteit gehad.

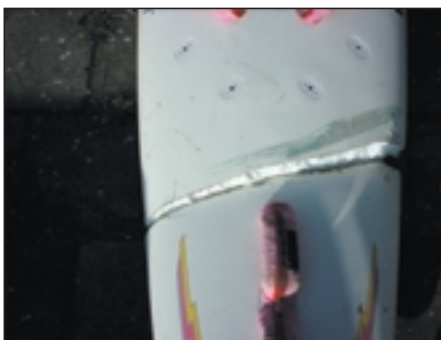
De zeilplank was ongeveer op 4/5<sup>e</sup> van voren af gerekend in twee stukken gebroken. Het breukvlak was relatief scherp en maakte een hoek van ongeveer 80° met het vlak van kiel en stevens gerekend over stuurboord, zie figuren 2 en 3. Aan de bovenzijde van de zeilplank, en voornamelijk aan de voorzijde van het breukvlak bevonden zich duidelijke verfsporen.

Figuur 2: Beschadiging zeilplank  
bovenaanzicht

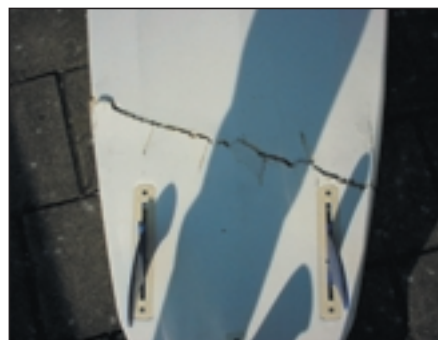
Figuur 3: Beschadiging zeilplank  
onderaanzicht

De herkomst van de verfstrepen kon niet worden achterhaald. De zijden van de zeilplank vertoonden nabij het breukvlak relatief meer schade dan de boven- en onderzijde. Twee voorste vinnen waren naar achteren toe losgebroken van de bevestiging; de achterste

grootste vin was niet beschadigd. Op de onderzijde van de zeilplank werden haaks op het breukvlak (90°) scheuren aangetroffen.  
Het zeil was beschadigd.

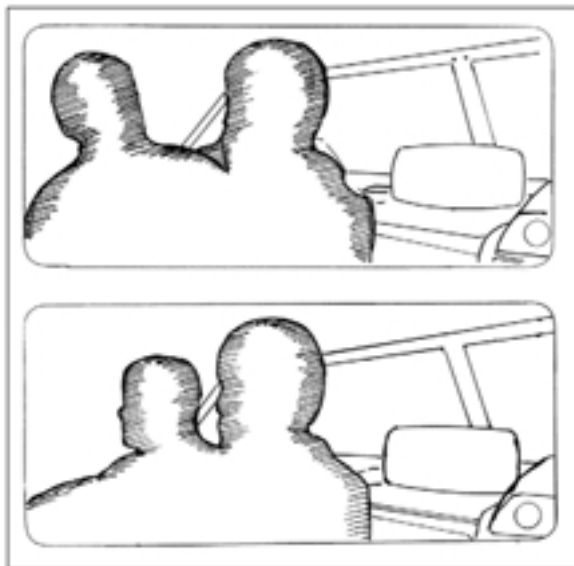
Doordat de twee personen aan de bakboordszijde van de bestuurder zaten, werd het uitzicht van de bestuurder naar bakboord belemmerd. Niet te achterhalen was in welke houding deze personen hadden gezeten en/of in welke mate daardoor het uitzicht was belemmerd. Ondanks deze handicap blijkt uit het onderzoek dat de zichtbelemmering vanuit de bestuurderspositie met name optrad in een sector van circa 20° liggende tussen hoeken van circa 50° en 70° over de bakboordsboeg gerekend vanaf het voorschip (zie schets). Van deze observatie kan slechts worden afgeleid dat er sprake is van een uitzichtbelemmering en dat deze afhankelijk is van de houding en positie van de personen.

Figuur 6: Tweetal situaties van de reconstructie van de belemmering van het uitzicht door twee personen in de waterskiboot gezeten in verschillende houdingen en getekend vanuit de zitplaats en vanaf de ooghoogte van de bestuurder

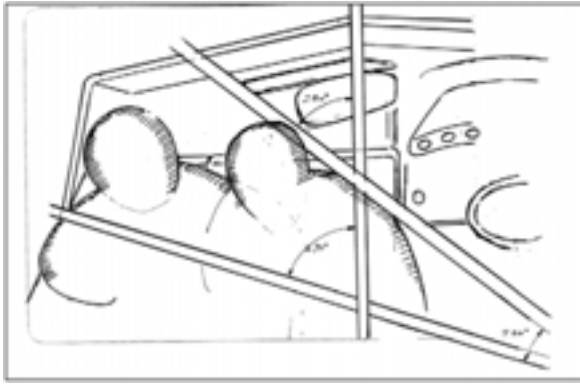
Figuur 7: Bovenaanzicht als figuur 6, reconstructie gezien vanuit de zitplaats en ooghoogte van de bestuurder

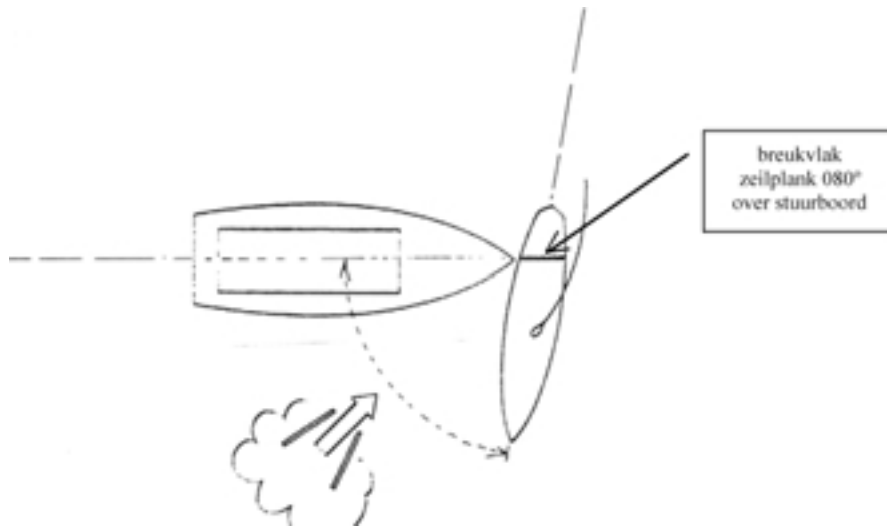
Op basis van de beschikbare gegevens moet geconcludeerd worden dat de zeilplank aan de stuurboordzijde onder een hoek van  $080^{\circ}$  werd angevaren. De beide schepen hadden ten opzichte van elkaar kruisende koersen. Op basis van de bovenstaande gegevens en hypothese kan geconcludeerd worden dat de meest waarschijnlijke koers van de waterskiboot tijdens de aanvaring tussen  $090^{\circ}$  en  $100^{\circ}$  is geweest, en dat de vermoedelijke koers van de zeilplank rond de  $185^{\circ}$  heeft gelegen.

Figuur 8: Aanvaringshoek waterskiboot – zeilplank.

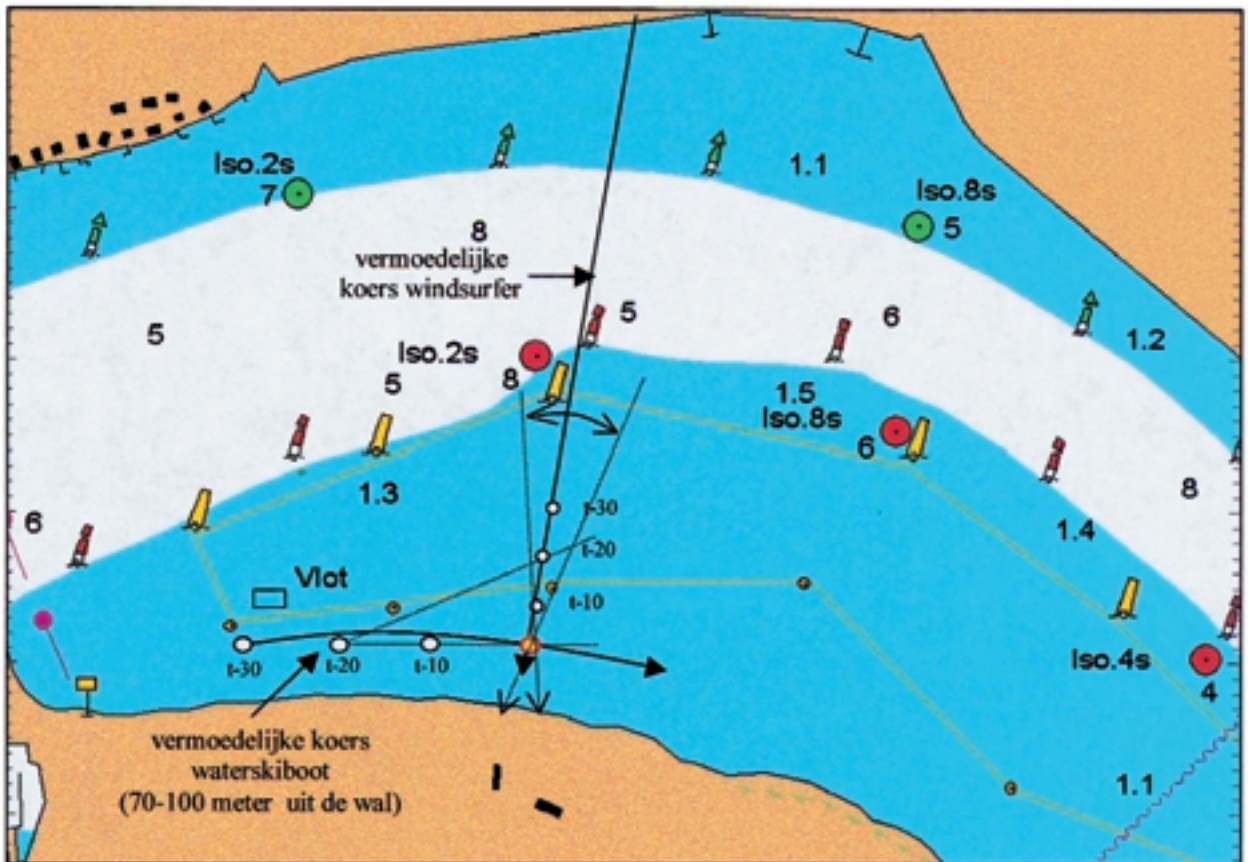
kielzog een bocht heeft gemaakt die groter was dan  $180^\circ$ , mogelijk zelfs tot  $270^\circ$  en/of bestond uit één of twee S-bochten. De tijd nodig om een bocht te maken is afhankelijk van de grootte van de bocht en de snelheid waarmee die wordt gemaakt. Een bocht met een diameter van zo'n 40 à 50 meter wordt niet als extreem ruim ervaren. Het maken van een bocht van  $360^\circ$  met een draaicirkel van 40 meter bij 45 kilometer per uur neemt ongeveer 10 seconden. Al naar gelang de omstandigheden, de ruimte en de ervaring van de waterskiër zal de snelheid bij het maken van een bocht worden teruggebracht. Het is aannemelijk dat de bocht met een lagere snelheid werd gemaakt, mogelijk circa 30 tot 35 kilometer per uur. Dit leidt tot de conclusie dat het maken van de bocht meer tijd heeft genomen dan 10 seconden.

Figuur 9: Vermoedelijke koersen, aanvaringshoek en onderlinge afstanden van waterskiboot en zeilplank.  
( $t - 10$  = tijdstip van aanvaring minus 10 seconden)
