# RAPPORT

*Dodelijk ongeval met een sportboot op de Waddenzee  
en de daarop volgende Search and Rescue operatie op  
27 juli 1999*

## RAAD VOOR DE TRANSPORTVEILIGHEID

*31 juli 2000*

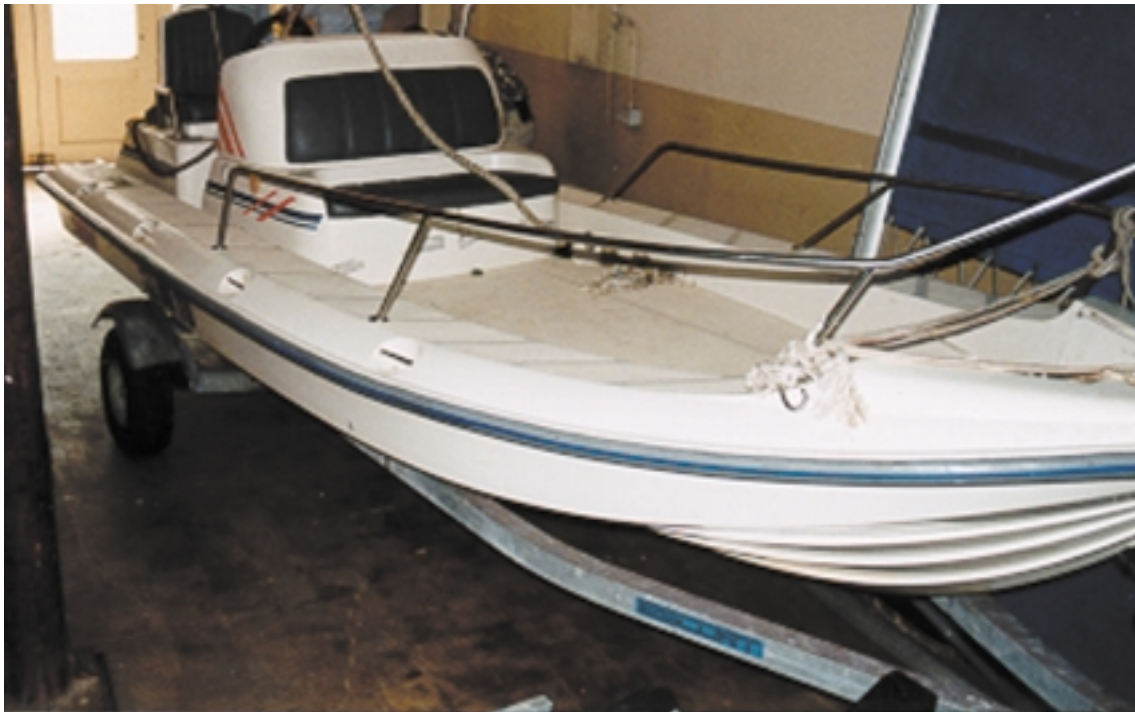
**Figuur 2: De Surfrider sportboot.**

De boot is opgebouwd uit een onderschaal en een bovenschaal, en is niet opgedeeld in compartimenten. Er is geen drijvend vermogen toegevoegd in de vorm van bijvoorbeeld schuimblokken. Af fabriek is een stop aangebracht in de spiegel. De opening, 16 mm in doorsnede, zit op het diepste punt. De stop was niet aanwezig bij het bergen van de boot.

De door Surfrider International Limited, Groot Brittannië, gebouwde sportboot is eenvoudig van fabricage. Twee schalen polyester vormen samen de structuur van de boot, waardoor een groot compartiment ontstaat. Dit compartiment kan worden ontsloten door middel van een stop, om het lek- en condenswater af te voeren. Tijdens de vaart zou deze stop ingedraaid moeten zijn. De stop is niet voorzien van een vaste verbinding met de boot.

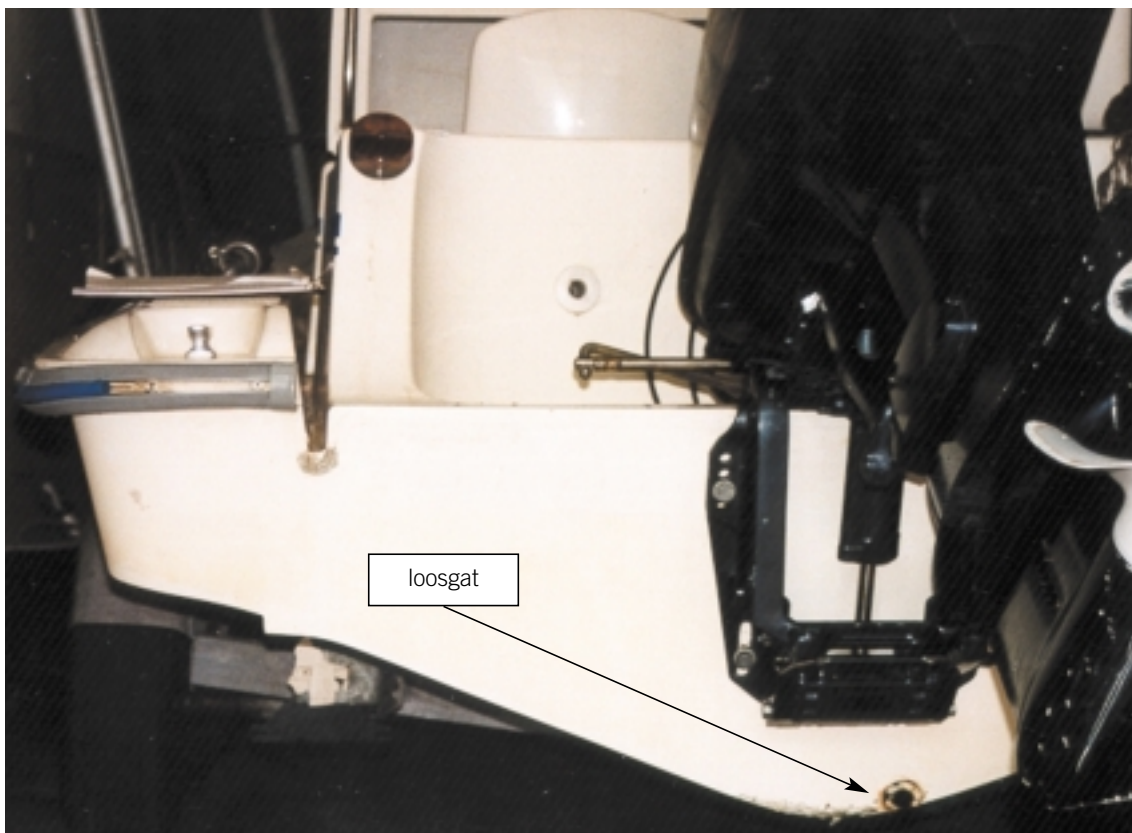
**Figuur 4: Achteraanzicht van de Surfrider sportboot, met loosgat.**

In de inleiding is reeds aangegeven dat de boot voorzien was van een stop in de spiegel. Deze stop is door de fabrikant geplaatst bij het bouwen van de boot en dient voor de afvoer van condenswater en water dat eventueel via de doorvoeren van de kabels en ontluchting in de dubbele romp komt. Het niet plaatsen van de stop hoeft tijdens de vaart geen desastreuze gevolgen te hebben. Als de boot echter stil komt te liggen zal de romp zich gaan vervullen met buitenboord water.

Men was zich kennelijk niet bewust van het feit dat bij stilliggen de boot vol kon lopen. Een terugslagklep of andere voorziening was namelijk niet aanwezig en van fabrieksweg ook niet aangebracht.

Tijdens het stilliggen is de boot vol gaan lopen en langzaam gaan inzinken. Toepassing van de Uitstroomwet van Torricelli (bijlage 2) geeft bij benadering als resultante een instroom van ongeveer 0,26 liter per seconde. Dit betekent dat er na een uur al ruim 900 liter zeewater in de tussenruimte zal zijn gestroomd.

De stabiliteit nam af door het effect van vrij vloeistof oppervlak in de ruimte tussen de schalen. Het ingestroomde water kon zich vrijelijk over de gehele breedte van de boot bewegen.
