*Gronding van de veerboot  
mps. Prins Johan Friso  
op 13 november 1999*

## **RAAD VOOR DE TRANSPORTVEILIGHEID**

Op 13 november 1999 is de passagiersveerboot “Prins Johan Friso” in dichte mist aan de grond gelopen in de haven van Vlissingen. Ten tijde van het ongeval waren 300 passagiers, (maximum 1000), ongeveer 150 auto's en 10 vrachtwagens aan boord. Bij het ongeval is geen persoonlijk letsel ontstaan. De uiteindelijke materiële schade aan het schip bedroeg daarentegen ruim fl.1.500.000 gulden. De aanleiding voor het uitgebreide onderzoek was het potentiële gevaar van de passagiers veerdienst die een dienst onderhoudt tussen Vlissingen-Breskens en Kruiningen-Perkpolder over de druk bevaren Westerschelde, en het feit dat in 1994 een ongeval op dezelfde dienstregeling met een soortgelijk schip heeft plaatsgevonden.

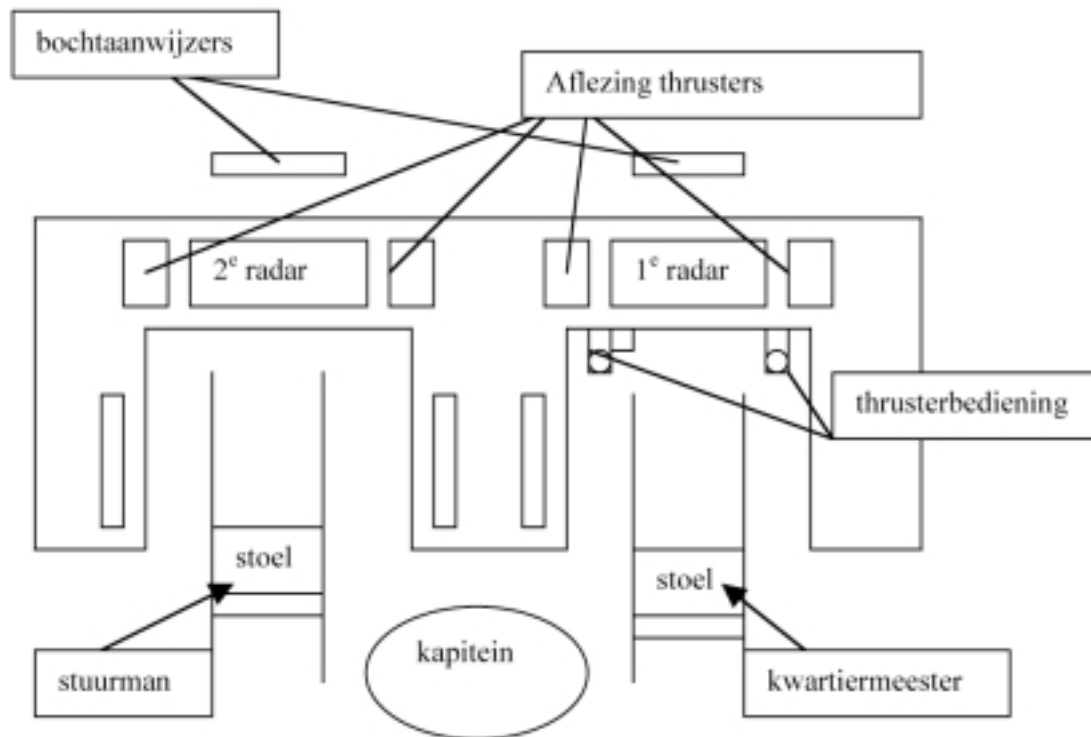
Figuur 3: Vereenvoudigde weergave brugconsole en positie bemanning (de stoelen zijn op rails verplaatsbaar voor optimale zitpositie)

schip liep vast op het moment dat de kapitein de order gaf om vol achteruit te slaan. De situatie op de brug ten tijde van de gronding was als volgt: De kwartiermeester bediende vanuit de stoel de hendels van de roerpropellers met zicht op de eerste radar, de stuurman bevond zich in de stoel achter de tweede radar en de kapitein stond achter de stuurman en kwartiermeester. De kapitein kon vanuit zijn positie beide radars en het instrumentenpaneel observeren.

Er was tevens een matroos als uitkijk op de brug. Duidelijke afspraken tussen de kwartiermeester stuurman en kapitein op de brug ontbraken. Het tijdsbestek waarin zich het ongeval ontwikkelde, hooguit anderhalve minuut, gaf geen ruimte voor vergissingen in de besturing van het schip.

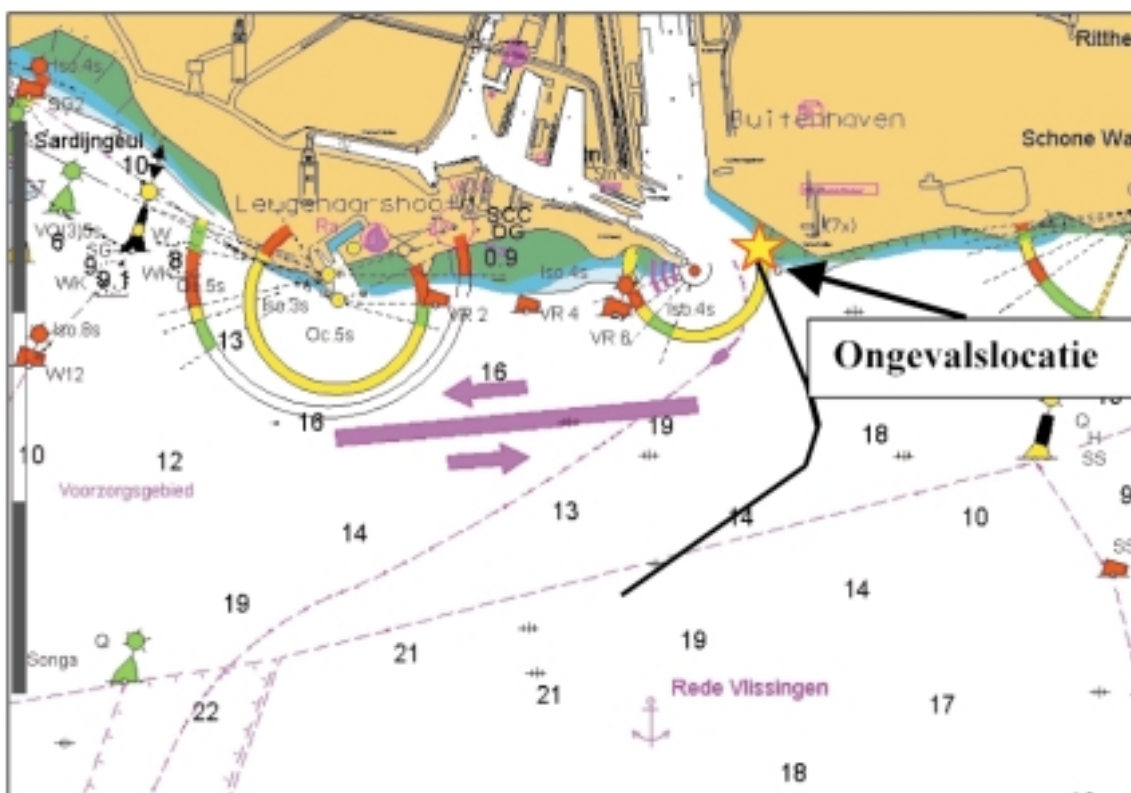
Figuur 4: Schets van de aanloop en positie van de gronding

Het scheepsdagboek van het mps. Prins Johan Friso vermeldt dat het schip is vastgelopen om 09.38 uur ter hoogte van het groene licht van de Buitenhaven. Een exacte positie met behulp van radarpeiling of GPS is niet vastgelegd. Met het groene licht wordt bedoeld het vast opgestelde baken aan stuurboordzijde van de inloop van de Buitenhaven van Vlissingen. In de kaart is het karakter van dit licht niet aangegeven. Het baken is geplaatst ter markering van de ondiepte tegen de dijk. Ter plaatse zijn in opdracht van Rijkswaterstaat ook enkele zinkstukken op de bodem geplaatst ter bescherming.

De meest waarschijnlijke positie van de gronding staat gemarkeerd in de hieronder weergegeven kaart.

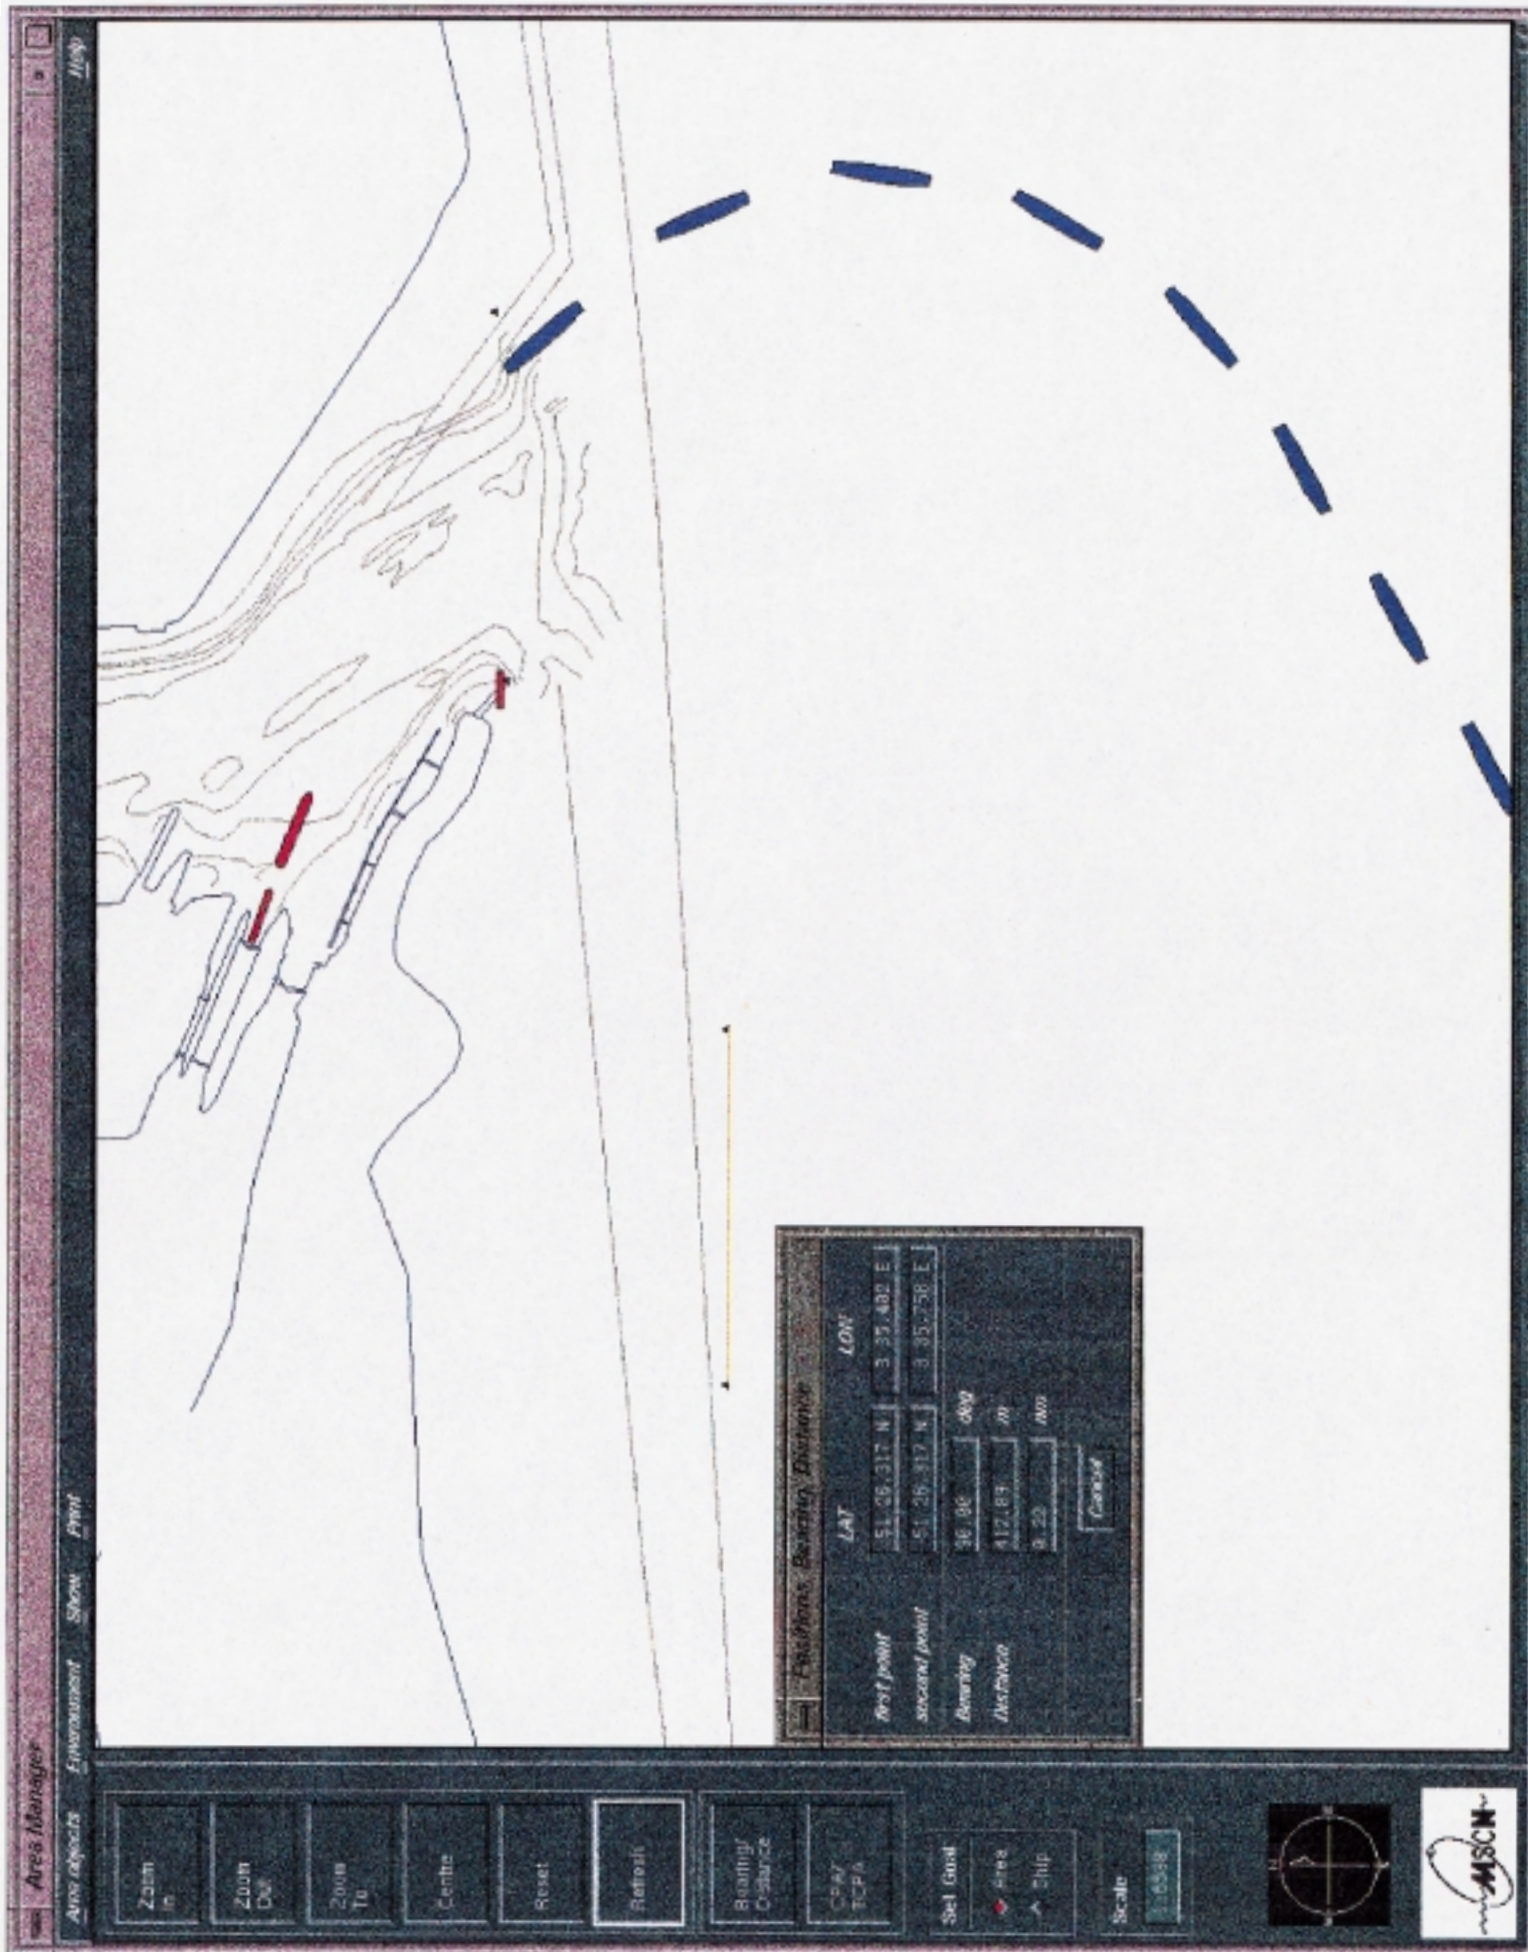
### **Simulatietrack van de gronding**

Dat laatste blijkt ook uit de simulatie van de omstandigheden. Zelfs ervaren kapiteins hadden de grootste moeite om het schip op een acceptabele wijze en zonder schade de haven binnen te loodsen.
