*Onderzoek naar een tiental  
scheepvaartongevallen op het  
Marker- en IJsselmeer*

*November 2001*

# RAAD VOOR DE TRANSPORTVEILIGHEID

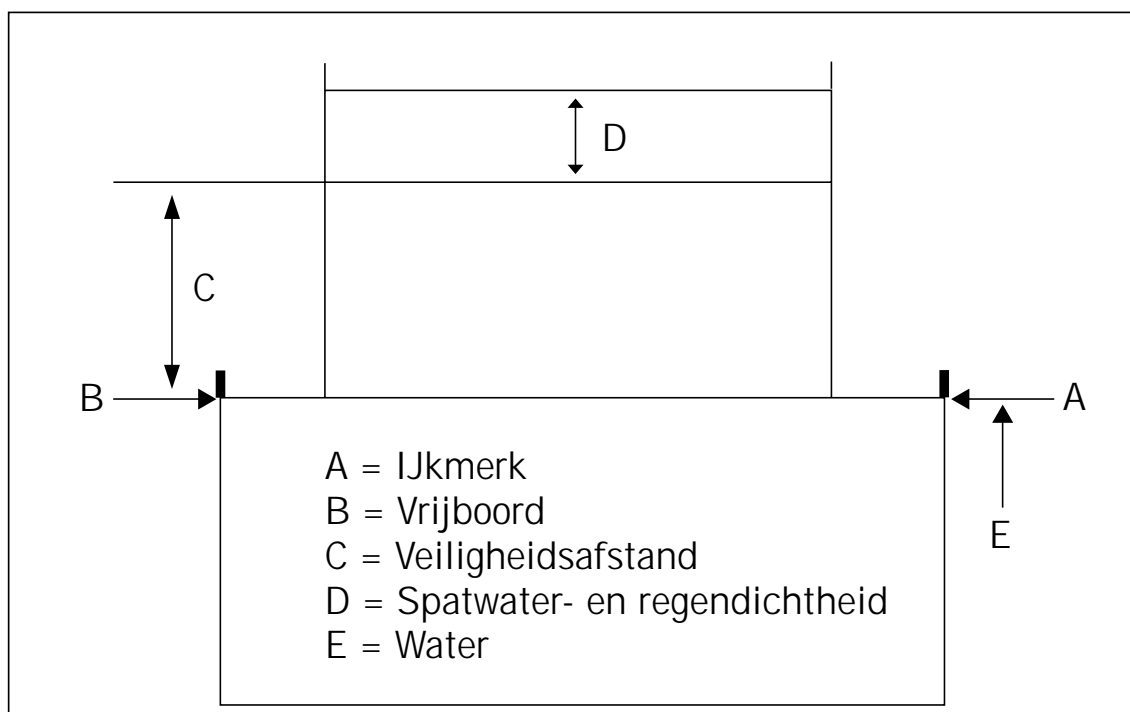
**Figuur 1: Waterdichtheid schip.**

De grootste toegelaten inzinking wordt aan iedere zijde van het schip aangegeven door de ijkmerken (A). In dit geval is de waterlijn (E) gelijk aan de onderzijde van het ijkmerk. Het vrijboord (B) is dan in het geschetste geval 0 cm. De veiligheidsafstand (C) moet tenminste 50 cm bedragen. De veiligheidsafstand mag worden vermindert tot 30 cm, indien openingen tot welke de veiligheidsafstand wordt gemeten, spatwater- en regendicht (D) kunnen worden gesloten. Dit geldt niet voor ruimopeningen, indien deze niet zijn gesloten.
