***Scheepvaartongeval met dodelijke afloop
op het Keeten***

op 10 december 1999

Den Haag, juni 2002

RAAD VOOR DE TRANSPORTVEILIGHEID

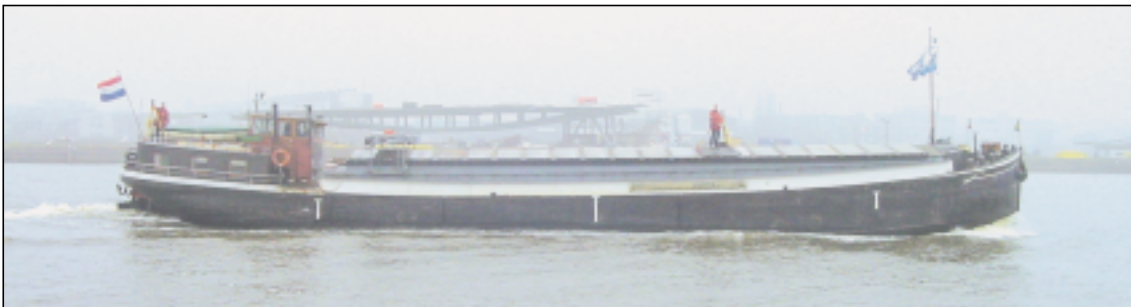
Figuur 1: Foto van het ms. Verwisseling (n.b: de staalconstructie op de achtergrond staat op de oever)

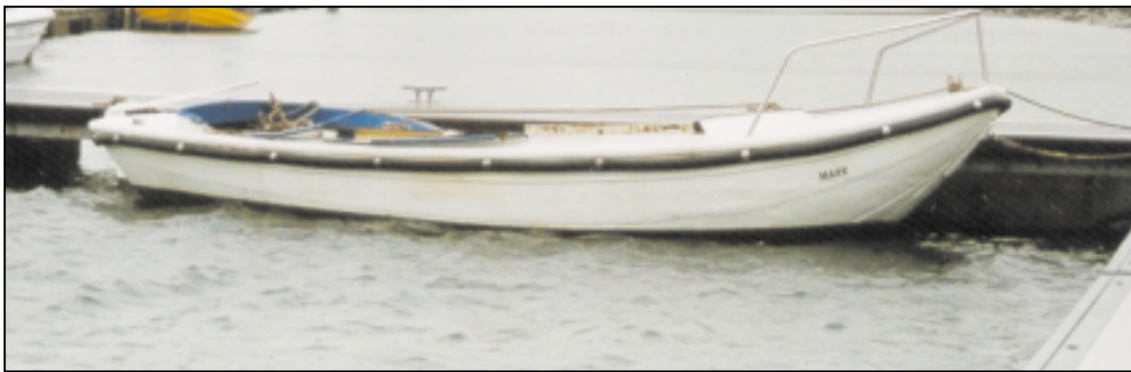
Figuur 2: Foto van de motorboot Mark

Het motorbootje was tijdens het ongeval slecht zichtbaar. Er stond een harde wind. Deze wind veroorzaakte witte schuimvlekken op de golftoppen in het Keeten. Het motorbootje had een relatief laag vrijboord en was wit van kleur. Hierdoor was het motorbootje minder goed herkenbaar.

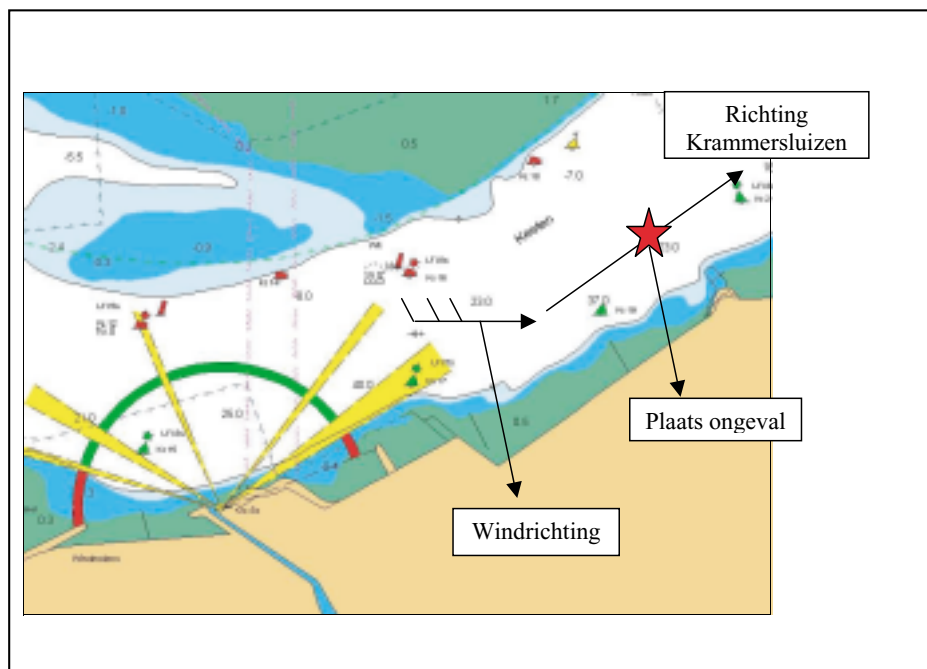
Figuur 3: De vermoedelijke ongevalslocatie

Het ongeval is gebeurd in het betonde vaarwater van het Keeten. De aanvaring gebeurde op ongeveer eenderde vanaf de groene boeienlijn tussen de boei Kt (Keeten) 19 en de lichtboei Kt 21.

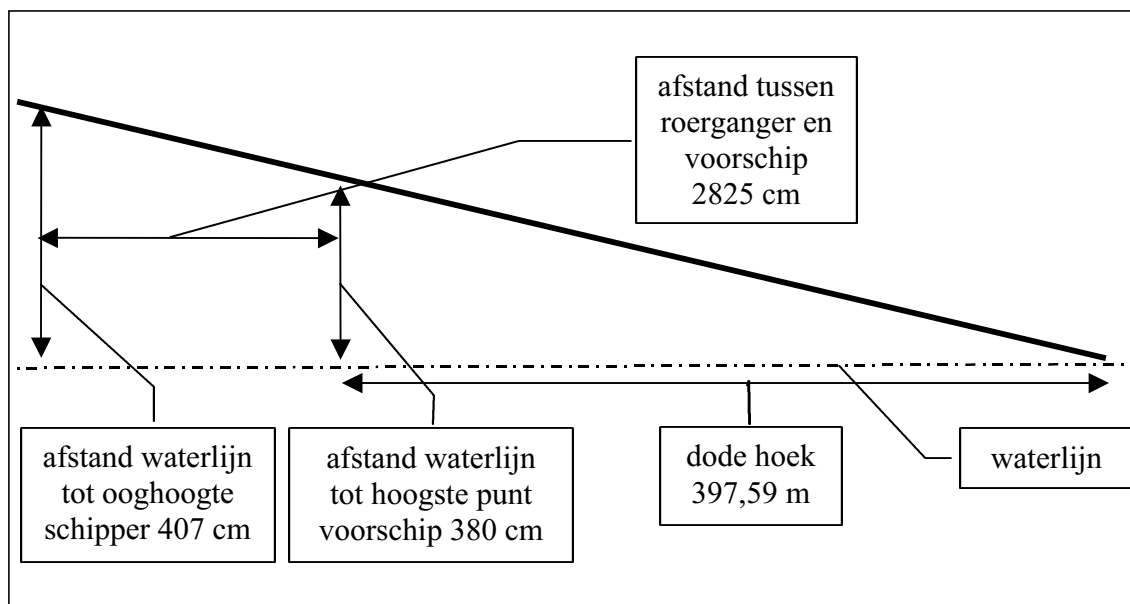
Figuur 4: Schematisch weergave van de dode hoek in het zichtveld van de roerganger voor het schip, zoals die door de KLPD stilliggend gemeten is.

Bakboord grens vrij uitzicht/dode hoek:	164,050 m
Midden over:	324,080 m
Stuurboord grens vrij uitzicht/dode hoek:	159,468 m

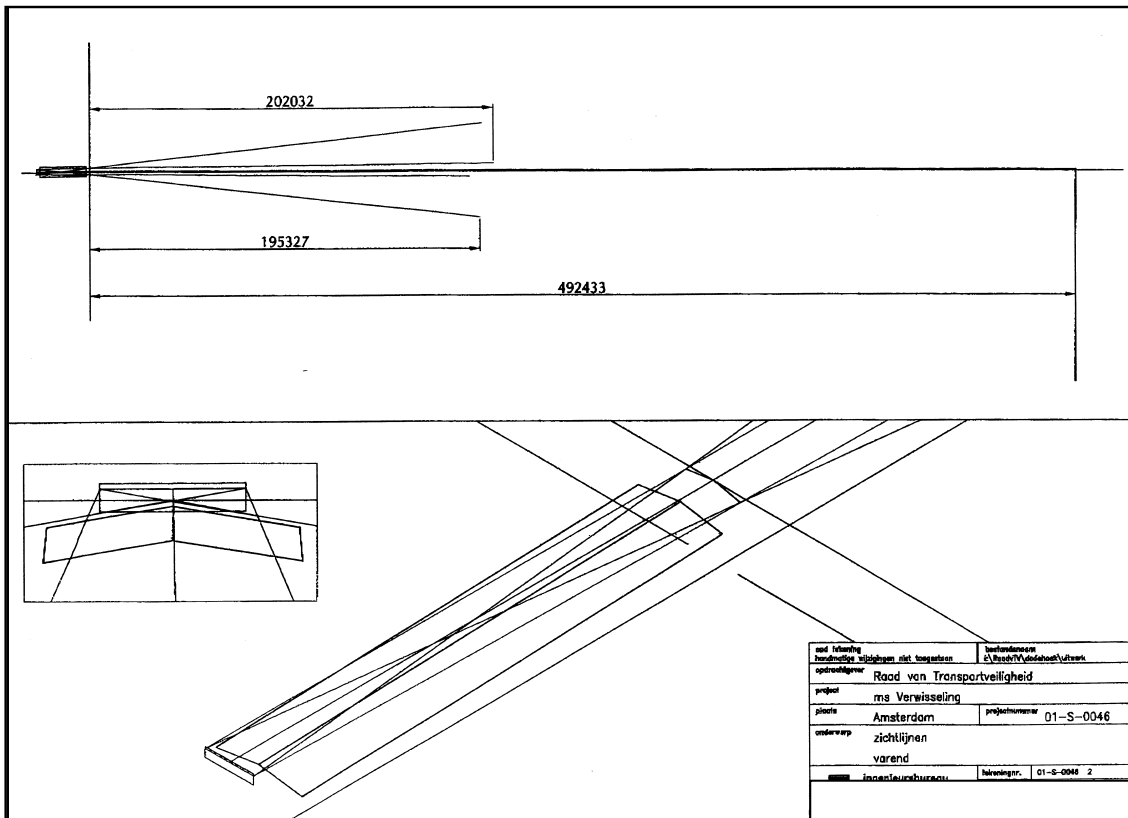
Figuur 6: Grafische weergave van de dode hoek van het varende ms. Verwisseling.

Bakboord grens vrij uitzicht/dode hoek:	202,03m
Midden over:	492,43 m
Stuurboord grens vrij uitzicht/dode hoek:	195,33 m

Doordat het voorschip en daarmee de contouren van het schip die de dode hoek voor het schip in het blikveld van de roerganger bepalen, omhoog gaat en het achterschip en daarmee de plaats van de roerganger zakt, wordt de dode hoek voor het schip groter.

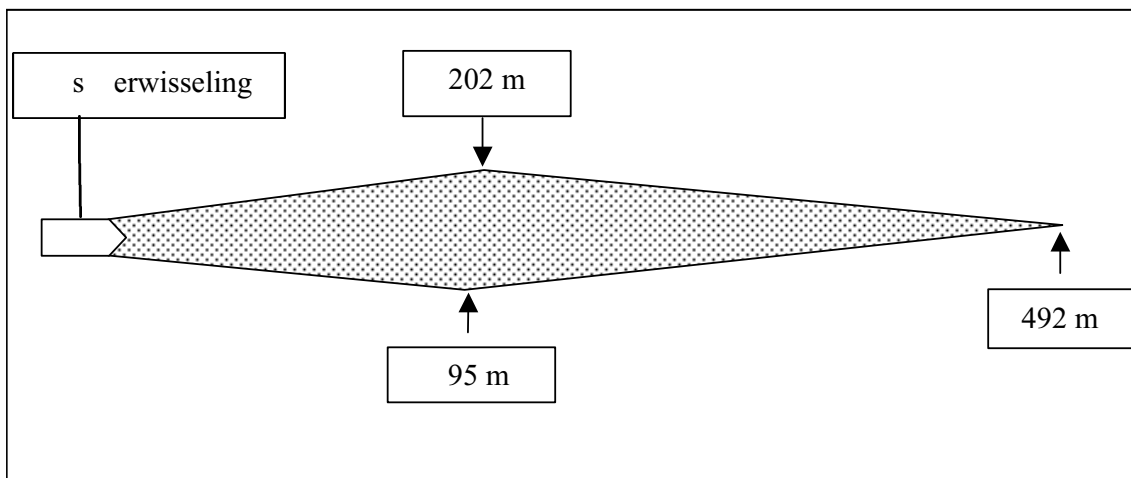
Figuur 8: Grafische weergave van het bovenaanzicht van het varende ms. Verwisseling met de dode hoek sector

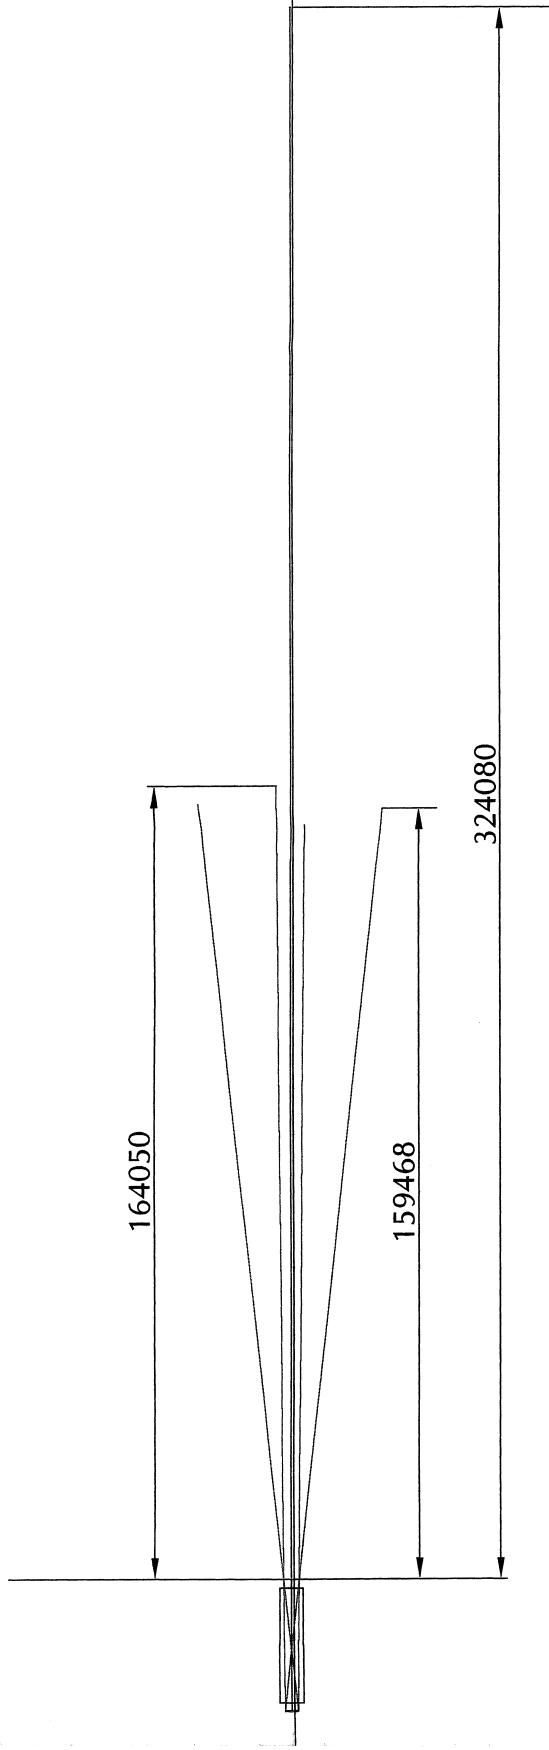
oed tekening	bestandnaam
handmatige wijzigingen niet toegestaan	RAAD/VA/onderzoek/Vulwerk
opdrachtgever	Raad voor de Transportveiligheid
project	ms Verwisseling
plaats	Amsterdam
onderwerp	zichtlijnen stationair
	projectnummer 01-S-0046

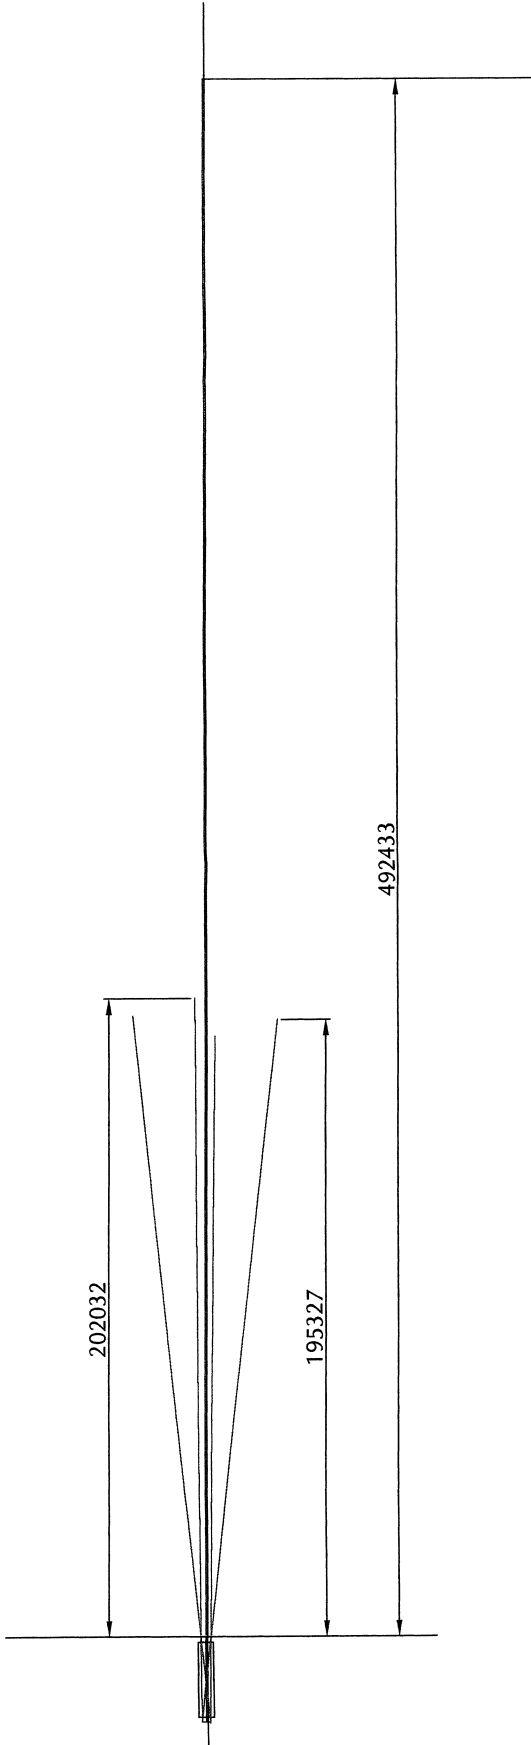
oed tekening	bestandsnoem
handmatige wijzigingen niet toegestaan	i: Raad/VV/onderhoek/Vitwerk
opdrachtgever	Raad van Transportveiligheid
project	ms Verwisseling
plaats	Amsterdam
onderwerp	zichtlijnen varend
	projectnummer 01-S-0046
